Zusammenfassung der Altlastenuntersuchungen auf dem PFAFF-Areal Kaiserslautern

PFAFF-Areal-Entwicklungsgesellschaft mbH Kaiserslautern

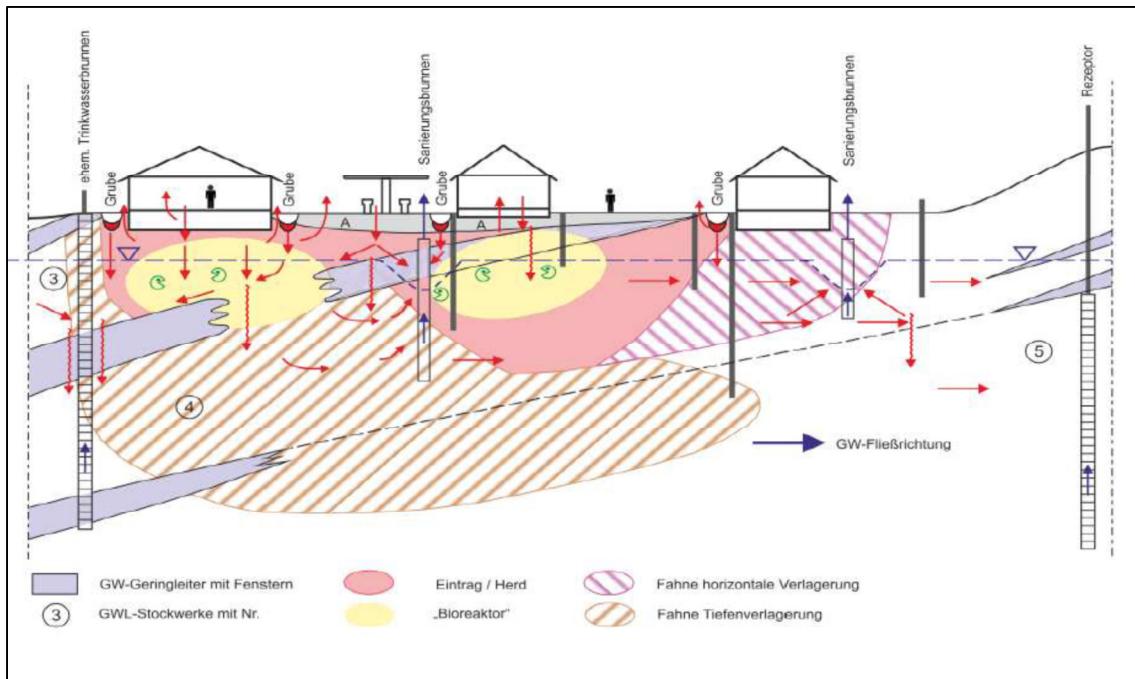
Abbildung 1: Konzeptionelles Standortmodell

Der Grundwasserkörper unterhalb des PFAFF-Geländes unterteilt sich in mehrere Grundwasserstockwerke (s. Abb.1). Das Grundwassergefälle ist mit 0,4 bis 2,5 % generell nach NNO zur Lauter und damit gegen die Schichtneigung gerichtet. In den Untersuchungen hat sich bestätigt, dass die Fließrichtungen zwischen den Stockwerken jedoch voneinander abweichen.

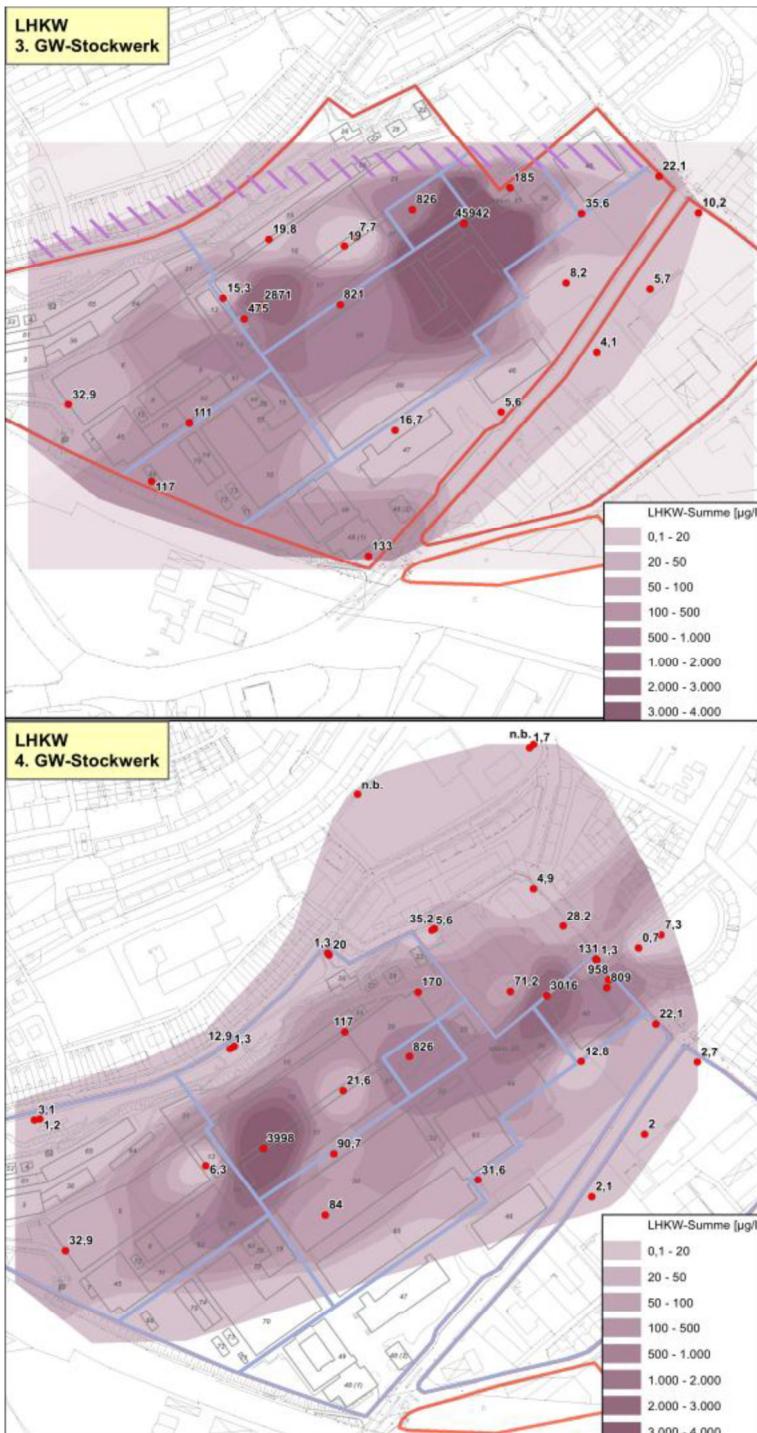
Abbildung 2: Grundwasserkontaminationen auf dem PFAFF-Gelände

In den nachfolgenden Abbildungen ist die Verteilung der LHKW in den beiden hochbelasteten Grundwasserleitern dargestellt. Die Hauptkontaminationen liegen im 3. und 4. Grundwasserstockwerk im Bereich der Gebäude 16 und 44 (s. Abb.). Insgesamt ist

festzustellen, dass am Standort noch zwei große Quellbereiche mit hohen Konzentrationen vorliegen. In der Fläche existieren jedoch eine Reihe von kleineren Eintragsbereichen, resultierend aus Produktion und sachgemäßer Handhabung, welche in der Summe zu einer diffusen flächenhaften Belastung führen.

Seit ca. 1988 erfolgt auf dem Gelände eine Grundwassersanierung mit 6 Sanierungsbrunnen die sich historisch entwickelte und derzeit an 5 Sanierungsbrunnen weitergeführt wird und so einen Abstrom des kontaminierten Grundwassers unterbindet (Abstromsicherung). Auch zukünftig ist die Sanierung unverzichtbar und erfährt dafür eine flächendeckende Neugestaltung. Die Sanierungsdauer beträgt voraussichtlich ca. 30 Jahre.

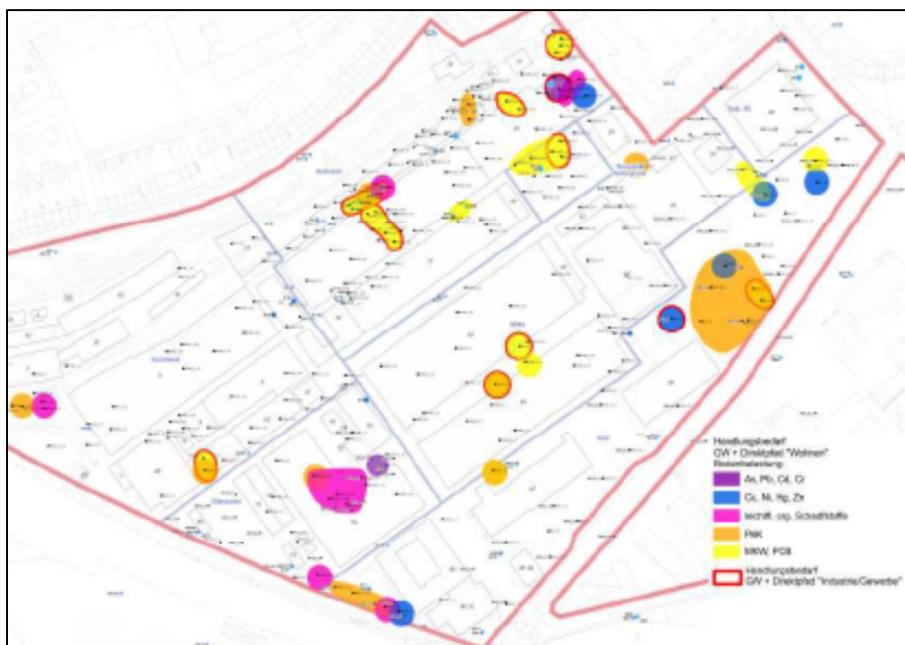
Abbildung 3: Bodenbelastungen auf dem Gelände (Handlungsbedarf Boden)

Die vorgefundenen Belastungsschwerpunkte (Hot Spots, .s. Abb.) sind bodenschutzrechtlich zu sanieren. Sie weisen Belastungen insbesondere mit den Schwermetallen Arsen, Blei, Cadmium, Chrom, Kupfer, Nickel, Quecksilber und Zink auf (blau und lila) sowie LHKW (pink), insbesondere Trichlorethylen (TRI) und untergeordnet auch Tetrachlorethylen (PER) aus. Darüber hinaus lassen sich schädliche Bodenveränderungen durch polzyklische aromatische Kohlenwasserstoffe (PAK, orange) und Mineralölkohlenwasserstoffe (MKW) und polychlorierte Biphenyle (PCB, beide gelb) nachweisen.

Diese sind aufgrund der bodenschutzrechtlichen Vorschriften sanierungspflichtig, da hiervon erhebliche Gefahren für Mensch und Umwelt ausgehen. Außerdem ist es nicht grundsätzlich auszuschließen, dass zur Herstellung von gesunden Wohn- und Arbeitsverhältnissen in den Bereichen der Baufelder des B-Planentwurfs weitere Sanierungsmaßnahmen durchzuführen sind, da dafür geltende Grenzwerte überschritten werden.

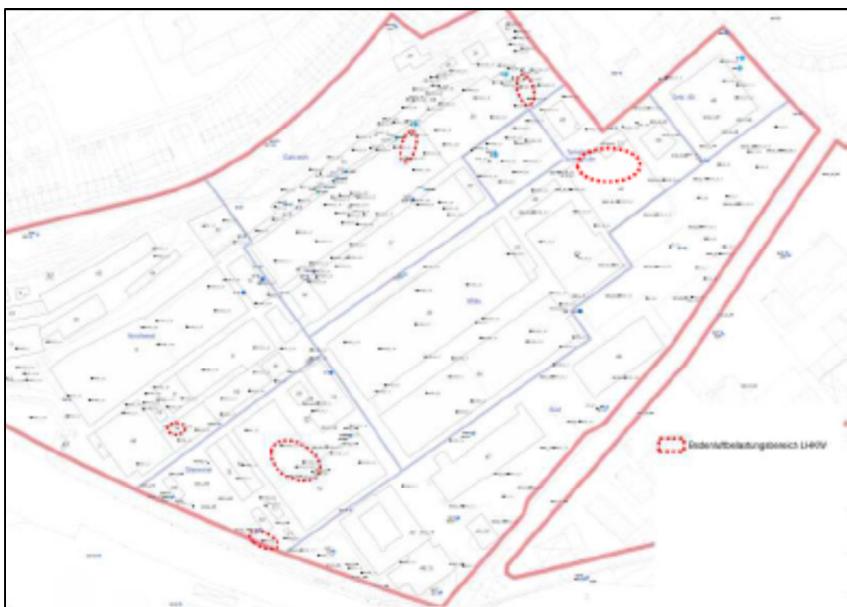
Abbildung 4: Bekannte Bodenluftbelastungen auf dem PFAFF-Gelände

Belastungen der Bodenluft mit LHKW wurden insbesondere in den Bereichen Gebäude 44 (Lager), Galvanik und Gebäude 70 (Produktionsmitfertigung) angetroffen (s. Abb.)

Für den Wirkungspfad „Bodenluft – Mensch“ bedeutet dies, dass bei Überbauung der belasteten Bereiche oder zu erhaltenden Gebäuden der mögliche Übergang der LHKW-Belastungen von der Bodenluft in die Innenraumluft zu überprüfen und ggf. durch geeignete technische Maßnahmen zu unterbinden ist.
