## Anlage V - Steckbriefe Defizite

In dieser Anlage werden die Defizitstellen beschrieben und in Kartenausschnitten verortet sowie Maßnahmenvorschläge aufgezeigt.

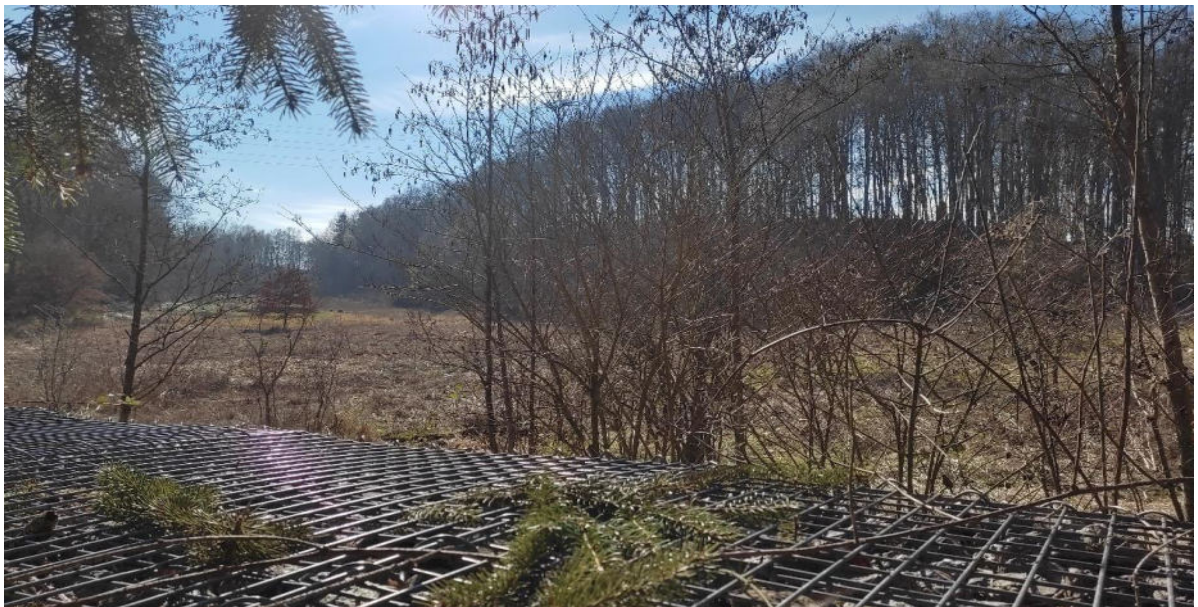
**Kürzel****BG 1 - E 01****Beschreibung Defizit**

Mehrere Tiefenlinien treffen auf die Bebauung in der Weiherstr.; bereits Gabionenwand als Schutz vorhanden für  $T = 200$ ; keine Defizite erkennbar;  
Bachlauf (Illerbach) vor Einmündung in die Verrohrung mit Sohlbefestigung; teilweise erodiert und zerstört, dadurch enorme Fließgeschwindigkeit und Schleppkraft;  
gestörte Auenanbindung; Retentionsraum nicht vollständig ausgenutzt

**(U<sub>E</sub>)** - Unterhaltung der bestehenden Hochwasserschutzanlage und des bestehenden Einlaufbauwerks

**(RF)** - Renaturierungsmaßnahmen am bestehenden Bachlauf (Illerbach) Entfernung der zerstörten / beschädigten Sohlbesestigung und Förderung der Ausbreitung in die Fläche, verbesserte Auenanbindung

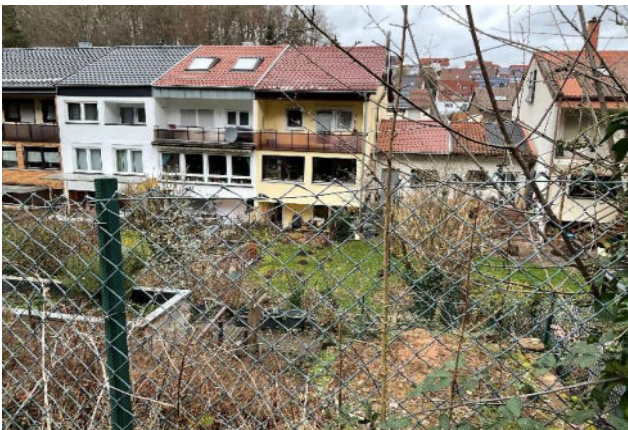
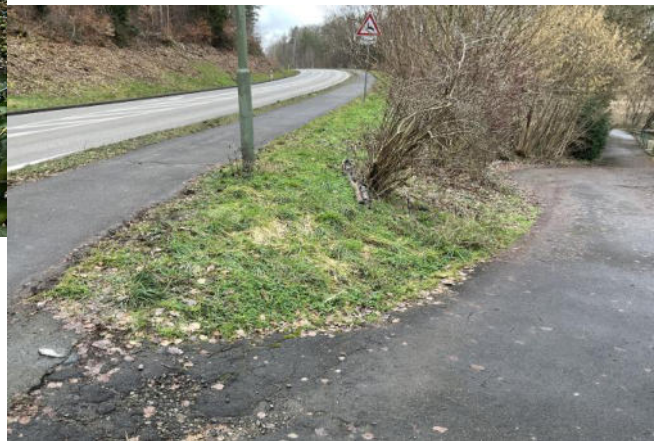
**Kürzel****BG 1 - E 02****Beschreibung Defizit**

nach Starkregengefahrenkarte Weiherstraße und tiefliegende Gärten massiv gefährdet;  
teilweise mit Einstauhöhen > 1 m; viele tiefliegende Gebäudeöffnungen vorhanden;

**Situation durch Bau Schutzwand aber deutlich entschärft, so dass diese  
Gefährdung bis SRI 7 unwahrscheinlich ist;**

Zuflüsse von der L387 und dem begleitenden Fußweg in die Rückseite der Gärten  
wahrscheinlicher

(O) - Objektschutzmaßnahmen für alle Anlieger mit ebenerdigen und tiefliegenden Gebäudeöffnungen

(tO) - Wasser von der L 387 und dem Fußweg durch flache Überbögen an neuralgischen Stellen innerhalb des Straßenkörpers halten

(U<sub>E</sub>) - flache Bankette zwischen Fußweg / Radweg und Waldfläche gewährleisten

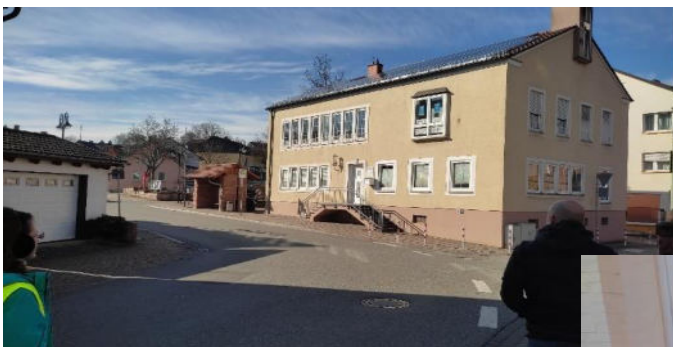
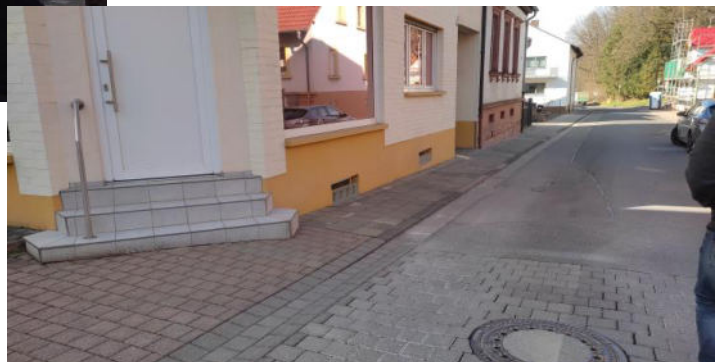
**Kürzel****BG 1 - E 03****Beschreibung Defizit**

Tiefpunkt, hier oft Überlastung - sowohl aus Bachverrohrung (Erlenbach) als auch Kanalisation durch Tallage; Erlenbach; fließt in Folge in Straße "Im Wiesental" ab; nach Bebauung erfolgt verrohrter Zusammenfluss mit Illerbach; keine Retentionsmöglichkeiten innerhalb der Ortslage vorhanden; einige ebenerdige Gebäudeöffnungen vorhanden, teilweise schon Objektschutz umgesetzt

**(O)** - Private Objektschutzmaßnahmen für alle Anlieger mit ebenerdigen und tiefliegenden Gebäudeöffnungen

**(N)** - Ertüchtigung des Notabflussweges "Im Wiesental" durch Straßenausbau mit Mittelrinne

**(tO)** - Langfristig Vergrößerung der Bachverrohrung Erlenbach

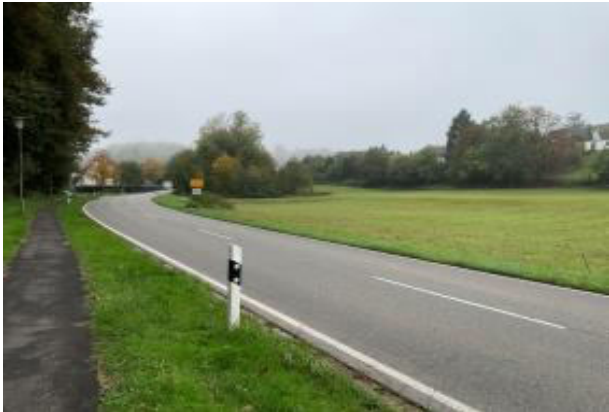
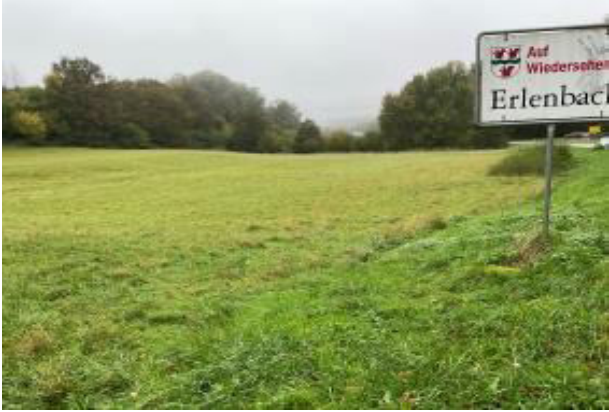
| <p>Bachlauf (Erlenbach) verläuft verrohrt parallel entlang der Straße bis "Im Wiesental 26" ;<br/>Abweichend von DTK 5; Offenlegung innerhalb der Wiesenfläche theoretisch möglich;<br/>unter Parkplatz RRB vorhanden</p> | |

(RF) - Offenlegung Illerbach / Erlenbach in der Tiefenlinie zur Erhöhung der Leistungsfähigkeit und ökologischen Wertigkeit  
 (U<sub>E</sub>) - fortlaufende Unterhaltung des Auslaufes der Regenentlastung

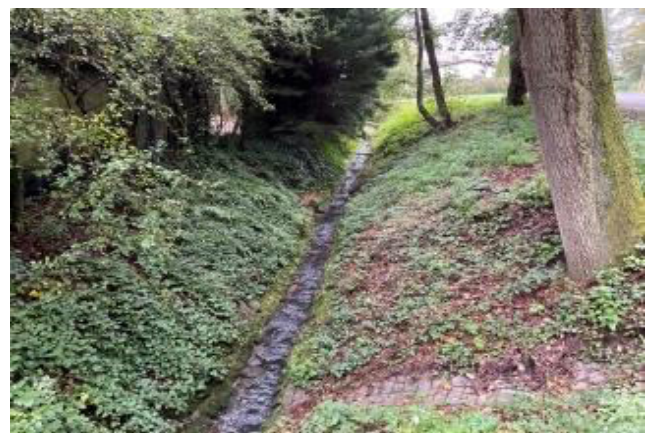
**Kürzel****BG 1 - E 05****Beschreibung Defizit**

Erlenbach - ausgebauter Bachlauf mit vollständiger Sohl- und Uferbefestigung; wenig Ausbreitungsraum vorhanden; viele ebenerdige Gebäudeöffnungen vorhanden; mehrere (private) Überfahrten als potentielle Abflusshindernisse; Gefährdung nicht nur von Bachseite, sondern auch aus Richtung L 387 durch Abflüsse vom "Hasendell" und aus den Wiesen

- (O) - Objektschutzmaßnahmen für alle Anlieger mit ebenerdigen und tiefliegenden Gebäudeöffnungen
- (U<sub>G</sub>) - fortlaufende Unterhaltung des Bachlaufes mit dem Ziel der Aufrechterhaltung des Abflusses
- (U<sub>E</sub>) - Unterhaltung der bestehenden Querrinne zur Straße "Hasendell" und dem anschließenden Graben
- (tO) - ggf. Ausbau der Querrinne in der Straße "Hasendell" in eine breite Kastenrinne

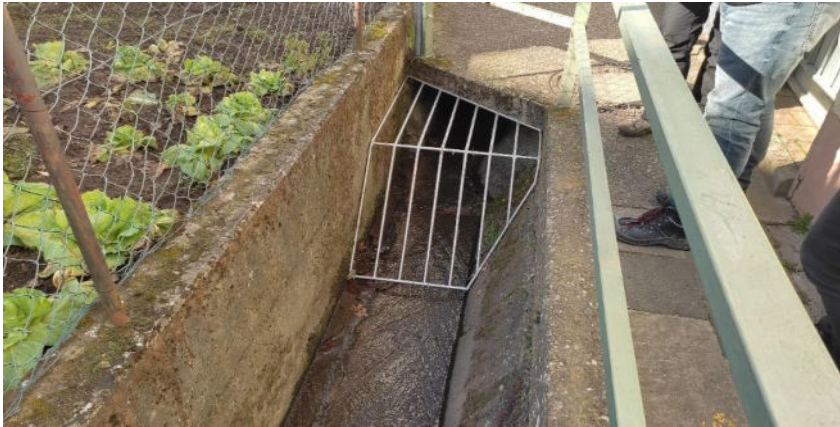
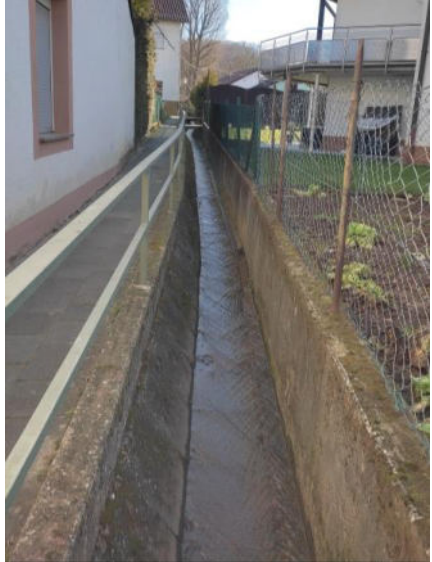
| <p>Bachlauf (Erlenbach) vollständig in Halbschalen ausgebaut; hohe Fließgeschwindigkeit; keine Retention oder Aue vorhanden und vor Ort auch aufgrund von mangelnden Platzverhältnissen nicht zu errichten; Einlaufbauwerk okay - aber Schachtkonus engt Durchfluss hydraulisch ein</p> | |

(O) - Private Objektschutzmaßnahmen aller Anlieger mit ebenerdigen und tiefliegenden Gebäudeöffnungen

(tO) - langfristig Vergrößerung der Bachverrohrung

(U<sub>G</sub>) - fortlaufende Unterhaltung des bestehenden Gewässerausbaues inkl. Bachverrohrung

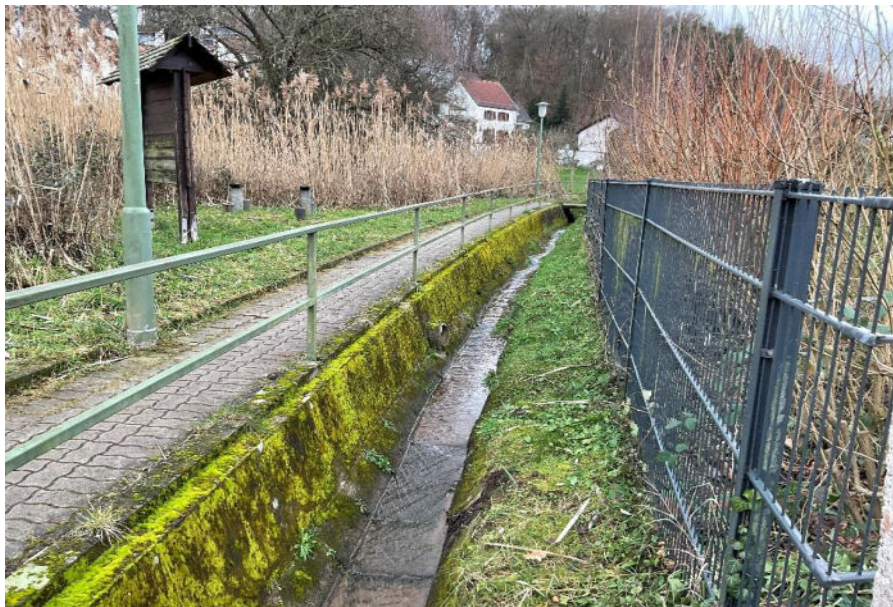
**Kürzel****BG 1 - E 07****Beschreibung Defizit**

Bachlauf (Erlenbach) vollständig in Halbschalen ausgebaut; hohe Fließgeschwindigkeit; Grünland als mögliche Retentionsfläche ggf. nutzbar; fehlender Notabflussweg für "Am Krehberg"

**(O)** - private Objektschutzmaßnahmen für alle Anlieger mit ebenerdigen und tiefliegenden Gebäudeöffnungen

**(N)** - Ertüchtigung Fußweg zwischen "Am Krehberg 19 und 21" als Notabflussweg (z.B. Wasserführung mit Mittelrinne, Bordsteine), Gefälle anpassen und Übertritt in private Grundstücke so weit wie mgl. vermeiden

**(LN<sub>F</sub>)** - Erhalt der Grünflächen durch Festlegungen im FNP

**(RF)** - Ausbau Zweitarm mit Retentionsraum in den Grünflächen zur Reduktion der Wassermengen an Brennpunkt; Verlegung des Fußweges; Gestaltung der Flächen als Feuchtbiotop; Grunderwerb erforderlich

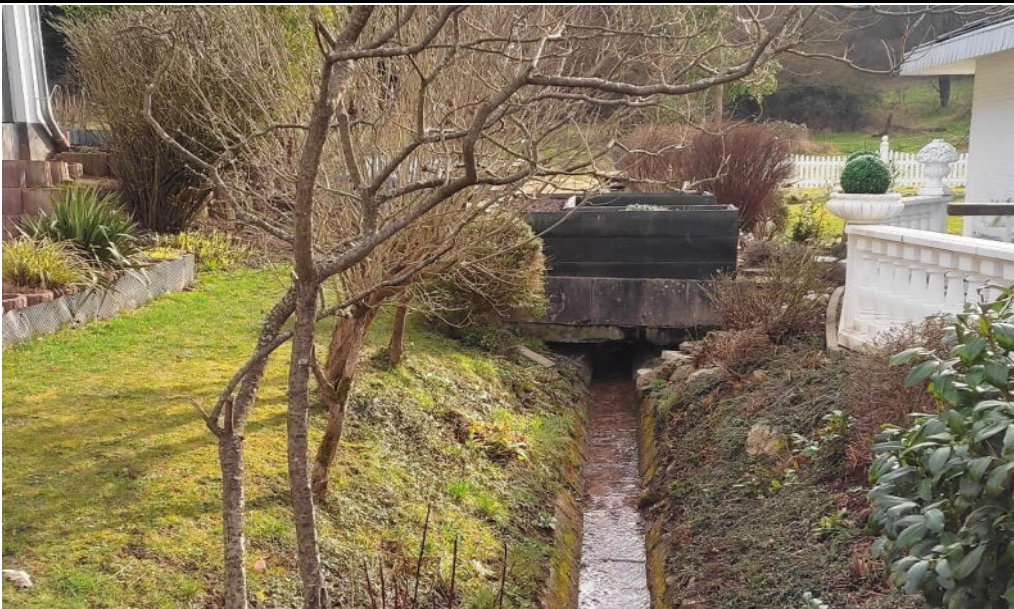
| Kürzel | BG 1 - E 08 |

| Bachlauf (Krehbach / Erlenbach) "Am Krehberg" in Halbschalen; verläuft außerhalb der Bebauung komplett auf Privatgelände; keine Zugänglichkeit; mit privaten Brücken überbaut - deren Rechtsstatus unklar; tieferliegende Gebäudeöffnungen in unmittelbarer Nähe | |

**(O)** - Objektschutzmaßnahmen für alle Anlieger mit ebenerdigen und tiefliegenden Gebäudeöffnungen

**(RF)** - Retention oberhalb möglich, aber: alles Privatland; Grunderwerb erforderlich; Entfernung Halbschalen bis zur Bebauung - Schaffung von Laufverlängerungen und Einbau von Kaskaden; Ausbau als Feuchtbiotop

**(U<sub>G</sub>)** - fortlaufende Pflegemaßnahmen am Bachlauf innerhalb der Bebauung mit dem Ziel, den Ablauf zu gewährleisten

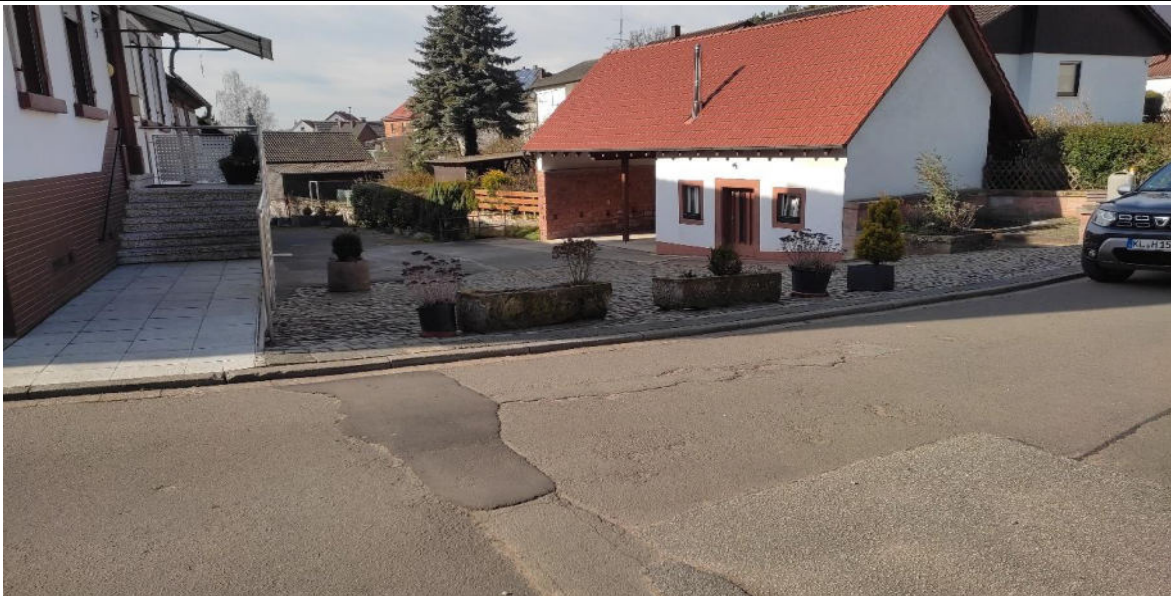
**Kürzel****BG 1 - E 09****Beschreibung Defizit**

Grundstück am Tiefpunkt ("Am Röhrbrunnen 2") befindet sich direkt auf einer Bachverrohrung; Wohnhaus nicht betroffen - Carport mit ungünstigem Gefälle; Bachverrohrung teilweise kürzlich saniert, für Anwohner nicht zufriedenstellend ausgeführt; auf Grundstück fließt auch oberirdisch Wasser von Erlenbacher Straße, "Am Röhrbrunnen" und Steinbruchstr. zu; Offenlegung hier nicht möglich, war bereits mehrfach betroffen; Bachlauf in Folge offen und mit Halbschalen ausgebaut

(O) - private Objektschutzmaßnahmen besonders für den Carport und alle Anlieger mit ebenerdigen und tiefliegenden Gebäudeöffnungen

(N) - Ausbilden eines oberirdischen Notabflussweges durch Geländemodellierung (z.B. Absenkungen und Ausbildung leichte Fließrinne) auf Privatgrundstück und in der Straße

(U<sub>G</sub>) - Unterhaltung des offenen Bachverlaufes mit Priorität auf Abfluss

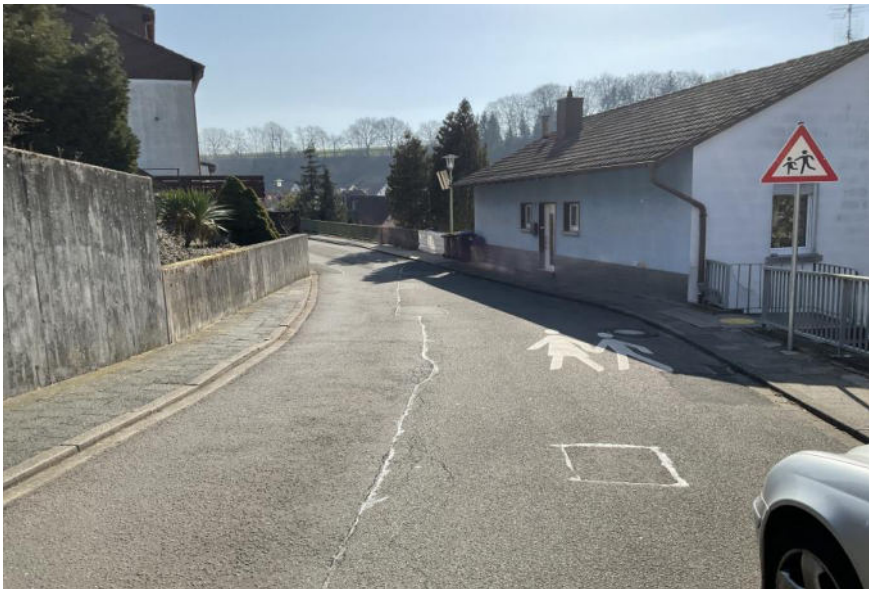
| Kürzel | BG 1 - E 10 |

| Tiefpunkt auf der Straße ("Am Buchenwald 1"); steiles Gefälle der Straße im Zulauf; staut sich auf der Straße auf; Abfluss bei größeren Wasserständen nur über Privatgelände | |

**(O)** -private Objektschutzmaßnahmen für alle Anlieger mit ebenerdigen und tiefliegenden Gebäudeöffnungen - bereits umgesetzt

**(tO)** - Erhöhung der Bordsteine am Tiefpunkt und ggf. zweiten Straßenablauf am Tiefpunkt

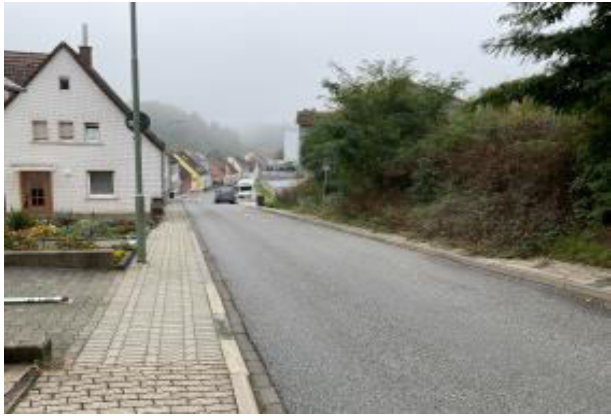
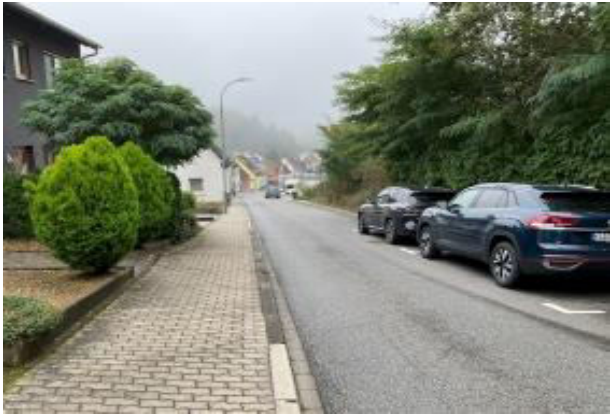
| Erlenbacher Straße wirkt als Abflussweg; der ursprüngliche Bachverlauf im Tiefpunkt hinter den Häusern ist überbaut und nicht zugänglich; Bachlauf vollständig verrohrt; keine zusätzliche Einlaufmöglichkeit in der Tiefenlinie vorhanden | |

**(O)** -private Objektschutzmaßnahmen für alle Anlieger mit ebenerdigen und tiefliegenden Gebäudeöffnungen

**(LN<sub>F</sub>)** - Erhalt Waldnutzung an der Hangkante und in der Tiefenlinie

**(RF)** - Rückhalteraum plus Zuwegung vor Beginn der Bebauung schaffen

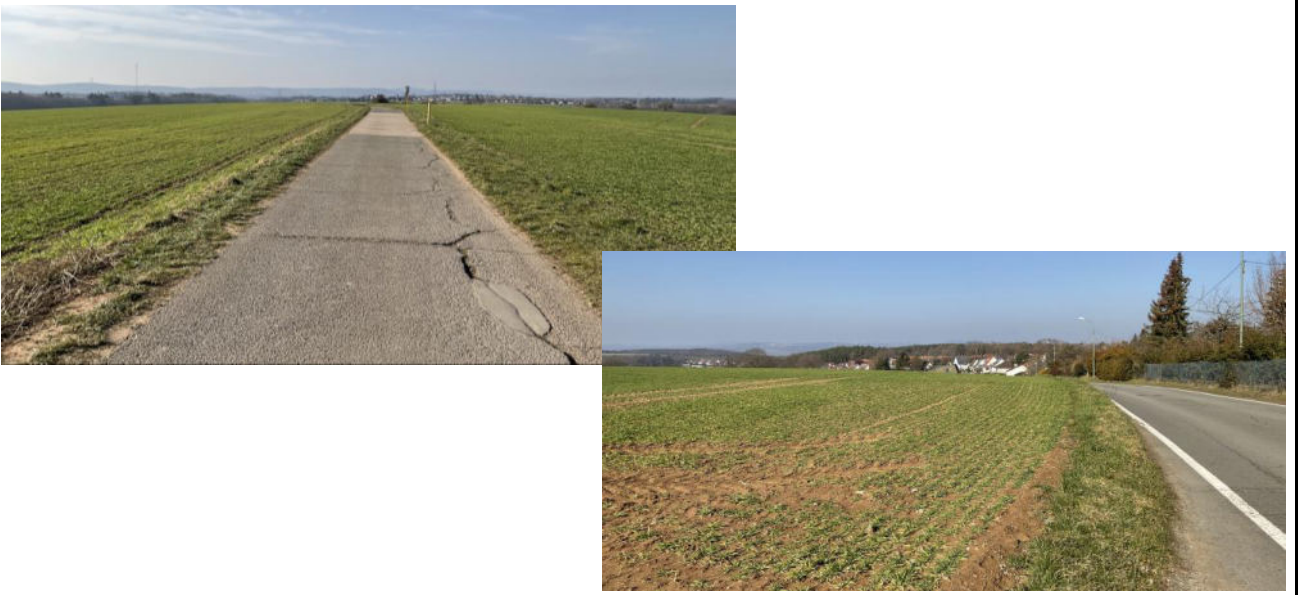
| Entstehungsgebiet der Abflüsse für Krehbach / Erlenbach; große zusammenhängende landwirtschaftliche Flächen ohne Querstrukturen mit Hangneigung zur Ortslage; Erosionsgefährdet; im Anschluss an Feldflur steilere Hangkante; Wirtschaftsweg auf der Höhe ohne bremsende oder lenkende Wirkung | |

**(RF)** - Querstrukturen wie z.B. Wallhecken in die Feldflur einziehen, um Fließlänge zu bremsen

**(LN)** - Verzicht auf Anbau erosionsanfälliger Kulturen; breiten Grünstreifen als Puffer zur Hangkante errichten und extensiv bewirtschaften

**(tO)** - Ausbau Wirtschaftsweg als Ableitungsbahn in Richtung Eselsbach durch Geländemodellierung bzw. Überbögen / Querrinnen

**(S)** - Nutzung des Buswendeplatzes als multifunktionale Fläche und Zwischenspeicher für Oberflächenwasser der Straße durch Anlage von Tiefbeeten und einer offenen Zuleitung

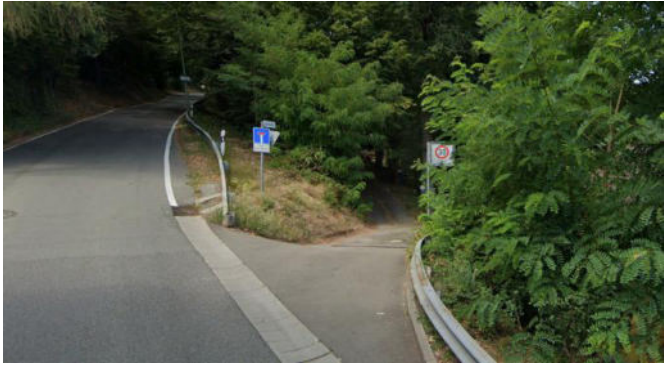
| Kürzel | BG 1 - E 13 |

| Straße mit großem Längsgefälle; nach Aussagen aus dem Workshop hier Geschiebetransport in die Straße "Lärchendell" hinein; ehemalige Querrinnen nicht mehr vorhanden nach Angaben der Bürger | |

| <u>Maßnahmenvorschläge zur Verbesserung</u> | | | | | | |
|---|---|---|---|--|--|--|
| <p>(O) - Objektschutzmaßnahmen für alle Anlieger mit ebenerdigen und tiefliegenden Gebäudeöffnungen</p> <p>(N) - deutliche hangseitige Neigung des Weges "Lärchendell" bis zum Ende der Bebauung ausbilden</p> <p>(tO) - zweite breite Kastenrinne und Querrinnen zur Ableitung in die Fläche nach der Bebauung; flache Bankette im Waldbereich</p> | | | | | | |

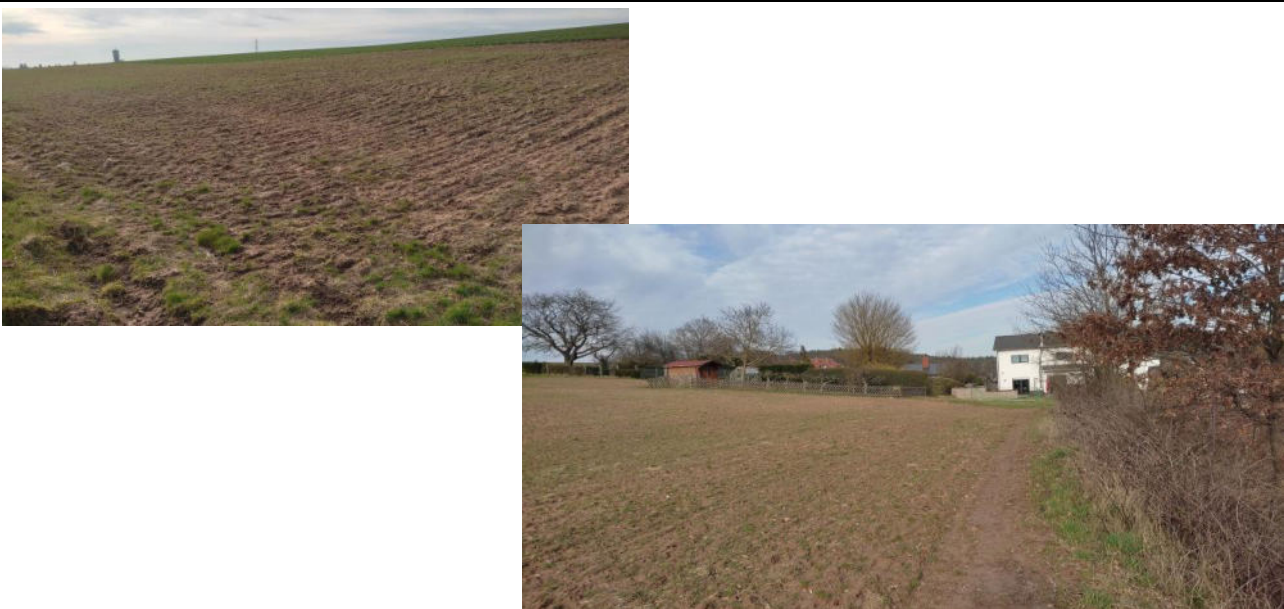
| Kürzel | BG 1 - E 14 |

| Große Ackerflächen ohne Querstrukturen; sichtbare Erosion in Richtung der Bebauung; kein nennenswerter Ackerrandstreifen; Bodenverdichtung auf lehmigen Ackerflächen; kein Notabflußweg vorhanden und auch keine Errichtung möglich; Straße sehr steil, ausgeprägte Hanglage der Bebauung | |

| Kategorie(n) | O | RF | LN | tO | LN <sub>F</sub> |
|---|---|---|---|---|---|
| <p><b>(O)</b> - Objektschutzmaßnahmen für alle Anlieger mit ebenerdigen und tiefliegenden Gebäudeöffnungen</p> <p><b>(RF)</b> - Anlage von Querstrukturen zur Stärkung Wasserrückhalt in der Fläche</p> <p><b>(LN)</b> - Vermeidung von Anbau erosionsanfälliger Kulturen</p> <p><b>(tO)</b> - Außengebietsentwässerung in Form eines kaskadenförmigen Grabens und Verwallung zur Bebauung mit Ausschüttung in die Waldflächen schaffen</p> <p><b>(LN<sub>F</sub>)</b> - breiter Ackerrandstreifen analog zu vorderem Teil "Ochsenberg"</p> | | | | | |

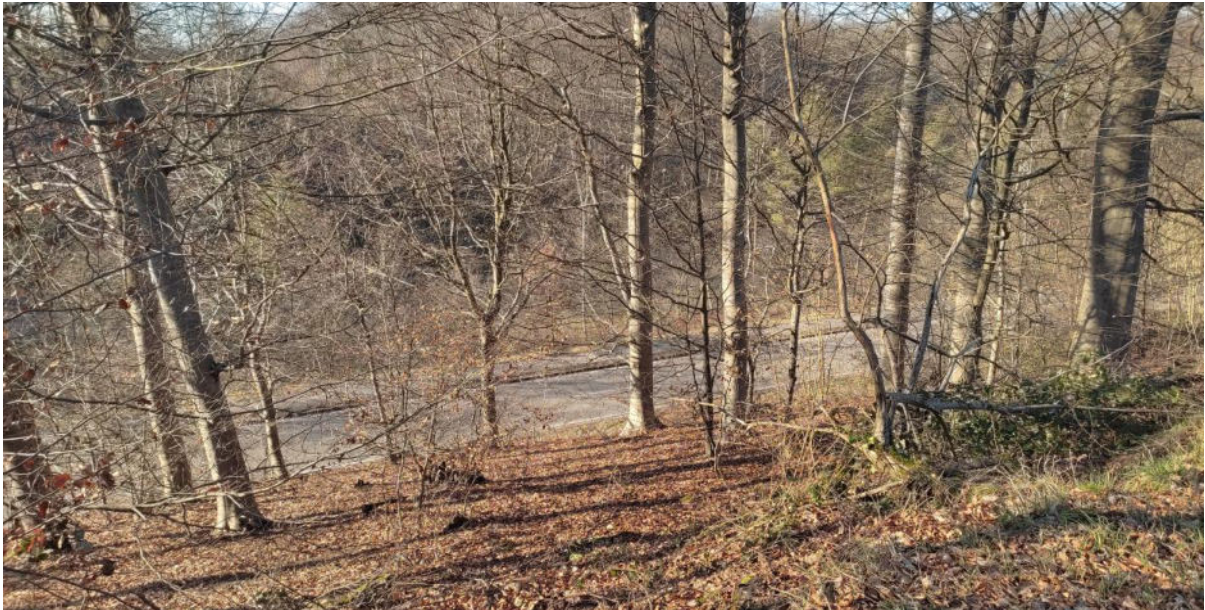
| Kürzel | BG 1 - M 15 |

| Straße dient aufgrund Längsgefälle als Abflussweg z.T. bis in die Ortslage; durch Hochborde kein freier Abfluss in die Fläche vorhanden; Retentionspotential in die Fläche vor bestehendem HW-Schutz (siehe BG 1 - E 01) nicht ausgenutzt | |

(N) - Ableitungsmöglichkeiten in die Fläche schaffen durch Durchbrechung der Hochborde und Abschlänge in die Fläche unter Berücksichtigung möglicher Stofffrachten der L 387  
 (RF) - Anlage von Kleinstrückhalten im Wald (kaskadenförmig) und in den Grünflächen

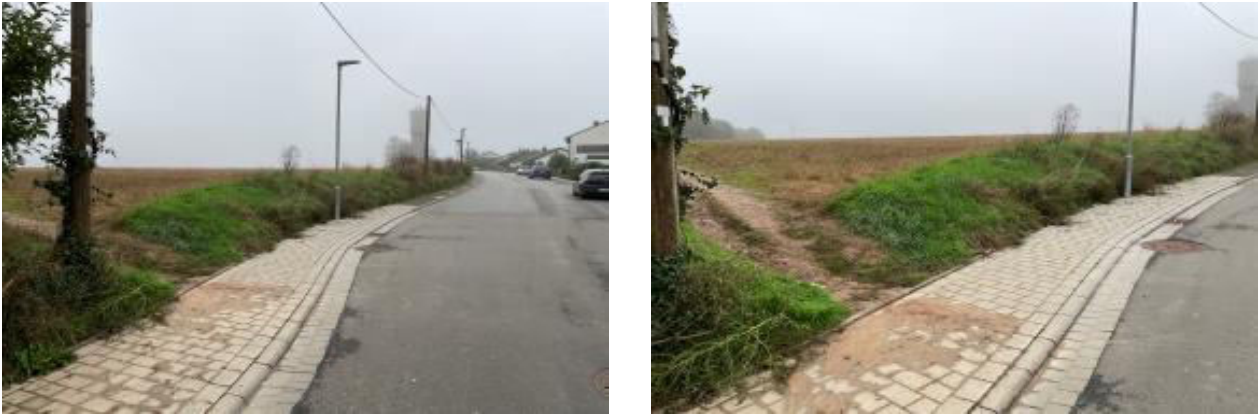
| Kürzel | BG 1 - M 16 |

| Feldflur im Anschluss an Bebauung "Zum Bornberg" erosionsanfällig und höher als Straße gelegen; Abflüsse Richtung "Kohlgartenstraße" möglich | |

| <b>Maßnahmenvorschläge zur Verbesserung</b> | | | | | | |
|---|---|---|---|--|--|--|
| <p><b>(O)</b> - Objektschutzmaßnahmen für alle Anlieger mit ebenerdigen und tiefliegenden Gebäudeöffnungen</p> <p><b>(RF)</b> - breiten Ackerrandstreifen und ggf. Wallhecke als Abschluss zur Bebauung</p> <p><b>(tO)</b> - flache Sickermulde als Zwischenspeicher für die Abflüsse vom Fußweg in Richtung "Obergarten" (Grunderwerb erforderlich)</p> | | | | | | |

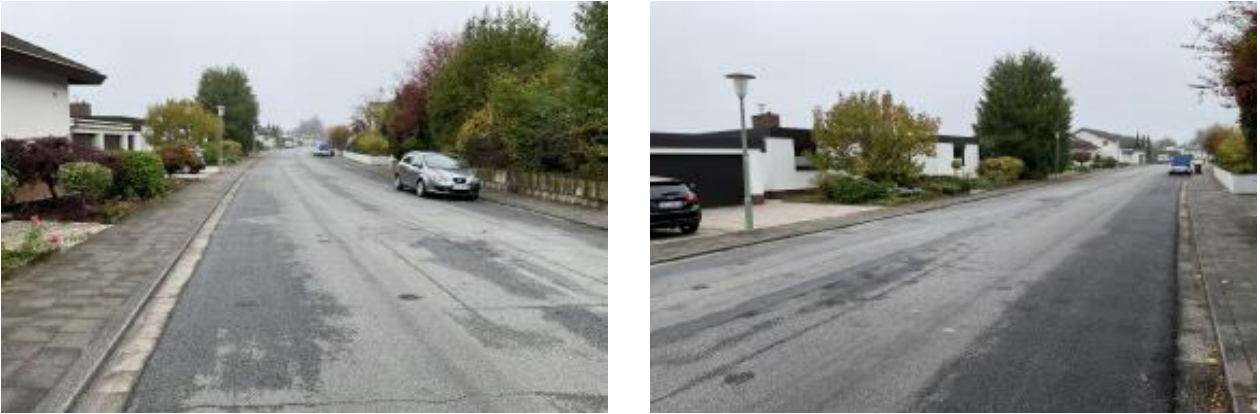
| Kürzel | BG 1 - M 17 |

| aus "Katzenpfuhl" und "Kieferberg" sammelt sich Wasser am Tiefpunkt vor Hausnummer "Kiefernberg 40"; Abflussweg durch die Gärten baulich versperrt, kein freier Abfluss möglich | |

- (O) - Objektschutzmaßnahmen für alle Anlieger mit ebenerdigen und tiefliegenden Gebäudeöffnungen
- (S) - Langfristiger Ausbau der Straße als Straße mit Mittelrinne und Speicherfunktion

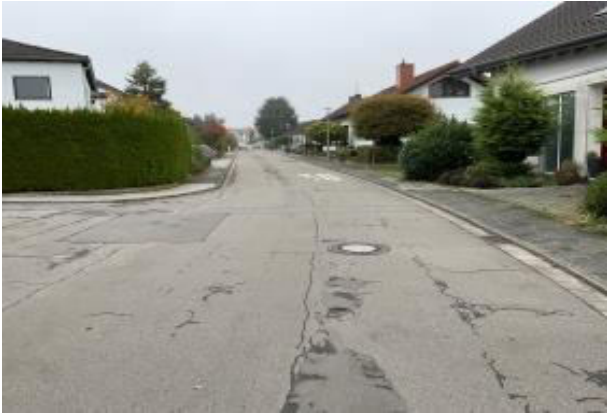
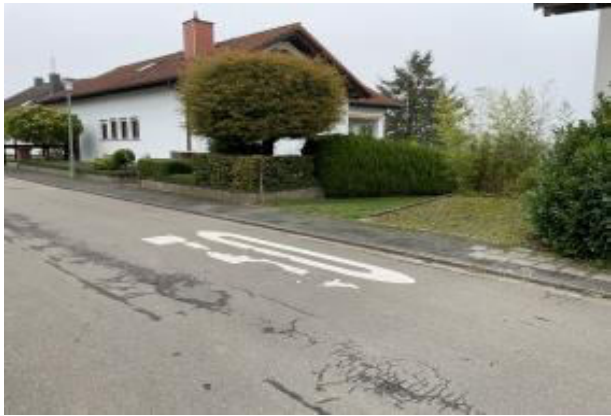
| Kürzel | BG 1 - M 18 |

| Abflussweg "An der Sommerhalde" auf der Straße; möglicher Notabflussweg nicht optimal ausgebildet | |

(O) - Objektschutzmaßnahmen für alle Anlieger mit ebenerdigen und tiefliegenden Gebäudeöffnungen

(N) - Ertüchtigung Notabflussweg durch Absenkung Bordsteine und Fußweg
