## Anlage V - Steckbriefe Defizite

In dieser Anlage werden die Defizitstellen beschrieben und in Kartenausschnitten verortet sowie Maßnahmenvorschläge aufgezeigt.

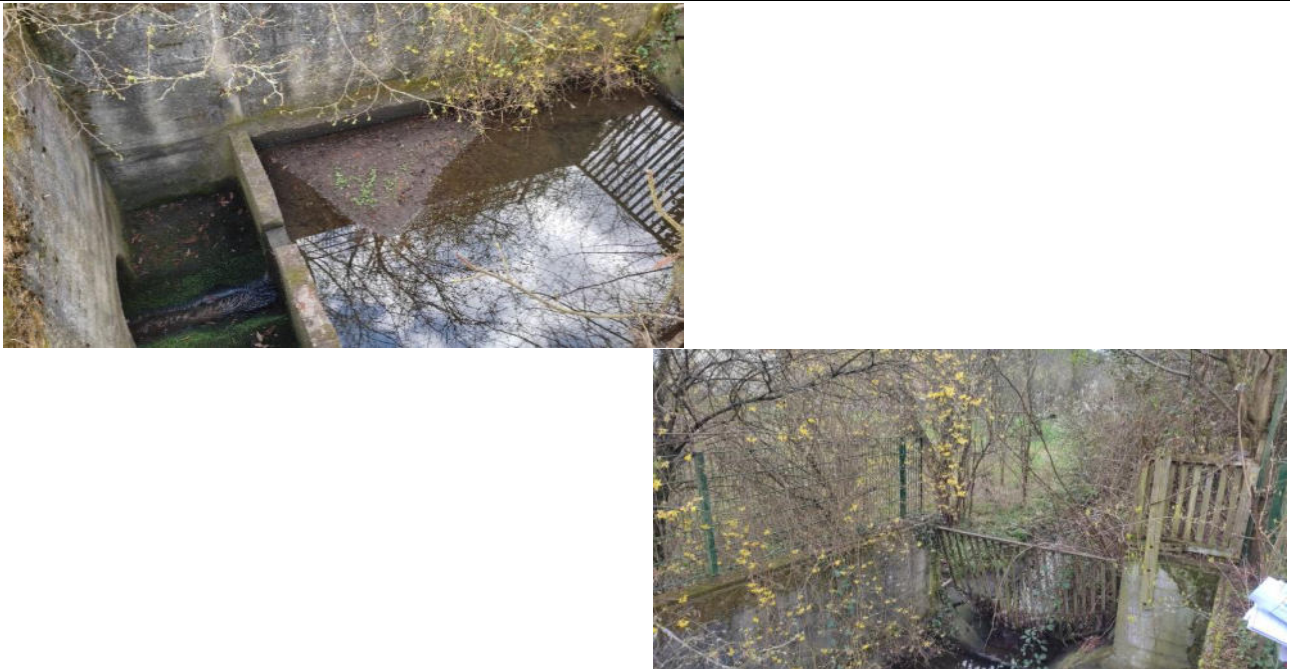
| Kürzel | BG 2 - H 01 |

| Verrohrung Hohenecker Bach beginnt auf Friedhofsgelände; Schlammfang voll; Gitter in Ausführung in Ordnung; im Oberlauf Bachlauf ungepflegt, kaum Zugänglichkeit; bei Überflutung Teile des Friedhofes betroffen | |

**(U)** - Unterhaltung des Bauwerkes (U<sub>E</sub>) und Pflegemaßnahmen im Oberlauf (U<sub>G</sub>)

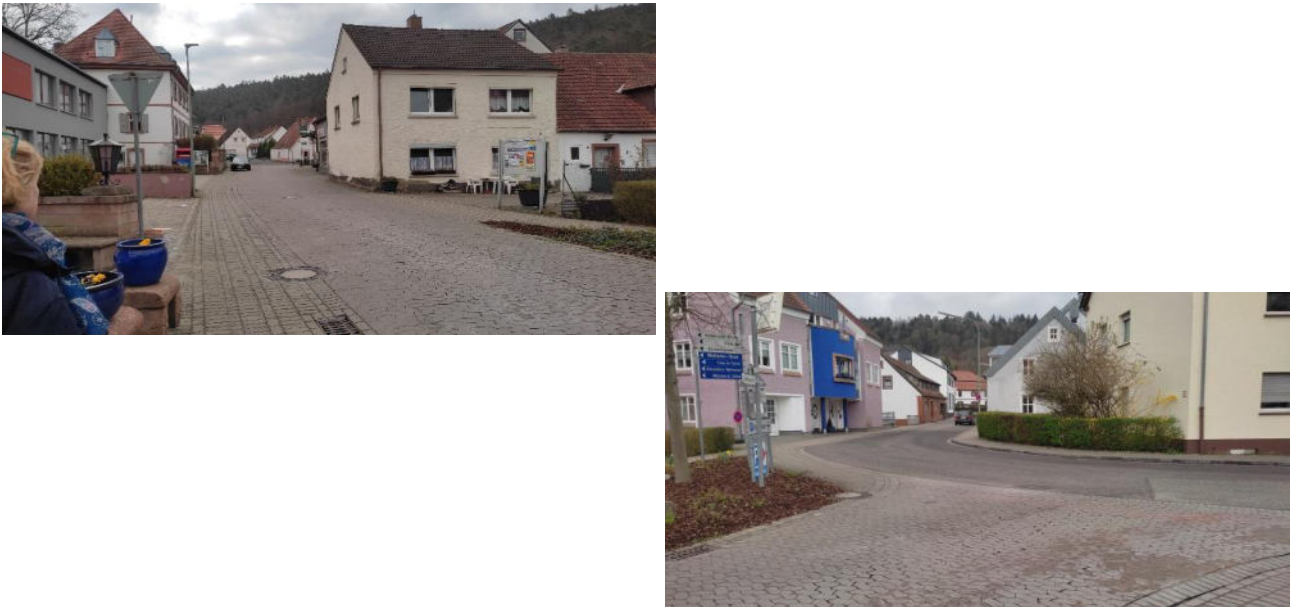
| Kürzel | BG 2 - H 02 |

| Tiefpunkt; Bachlauf (Hohenecker Bach) verläuft verrohrt; keine Möglichkeit für Retention gegeben; Zuläufe zur Vorflut über freies Gelände nicht möglich; viele tiefliegende Gebäudeöffnungen am Fließweg vorhanden | |

- (O) - Private Objektschutzmaßnahmen für alle Anlieger mit tiefliegenden Gebäudeöffnungen  
 (N) - Ertüchtigung des Notabflussweges - durch Straßenausbau mit Mittelrinne  
 (tO) - Langfristig Vergrößerung der Bachverrohrung

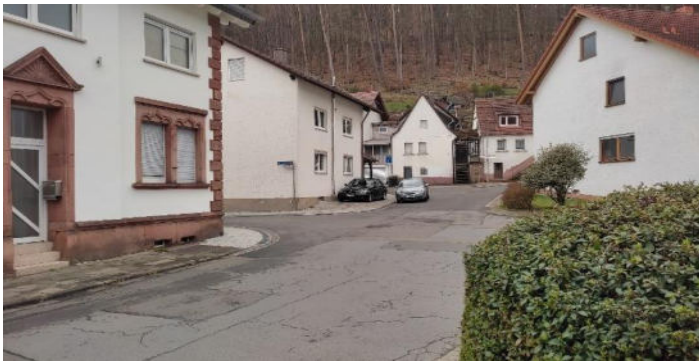
**Kürzel****BG 2 - H 03****Beschreibung Defizit**

Bachlauf (Hohenecker Bach) verrohrt und nicht zugänglich, auf Privatgelände von Straße "Kirchdell" Hauptfließweg, durch die Verrohrung gelangt Wasser nicht in den Bach sondern verbleibt im Tiefpunkt auf Privatgrundstücken; Tiefpunkt neben Hildegardstr. 6

RW-Kanal "Kirchdell" liegt sehr hoch; technisch bedingt durch Anschlusshöhe; kürzlich saniert

**(O)** - Private Objektschutzmaßnahmen für alle Anlieger mit tiefliegenden Gebäudeöffnungen

**(N)** - (auf Privatgelände) Öffnen des Abflussweges (ggf. Grunderwerb erforderlich) oder zumindest Zulauf zum Bach schaffen durch Bauwerk und Wasserführung

**(RF)** - partielle Offenlegung bei Flächenverfügbarkeit und Steigerung lokaler Verdunstungs- und Versickerungsrate

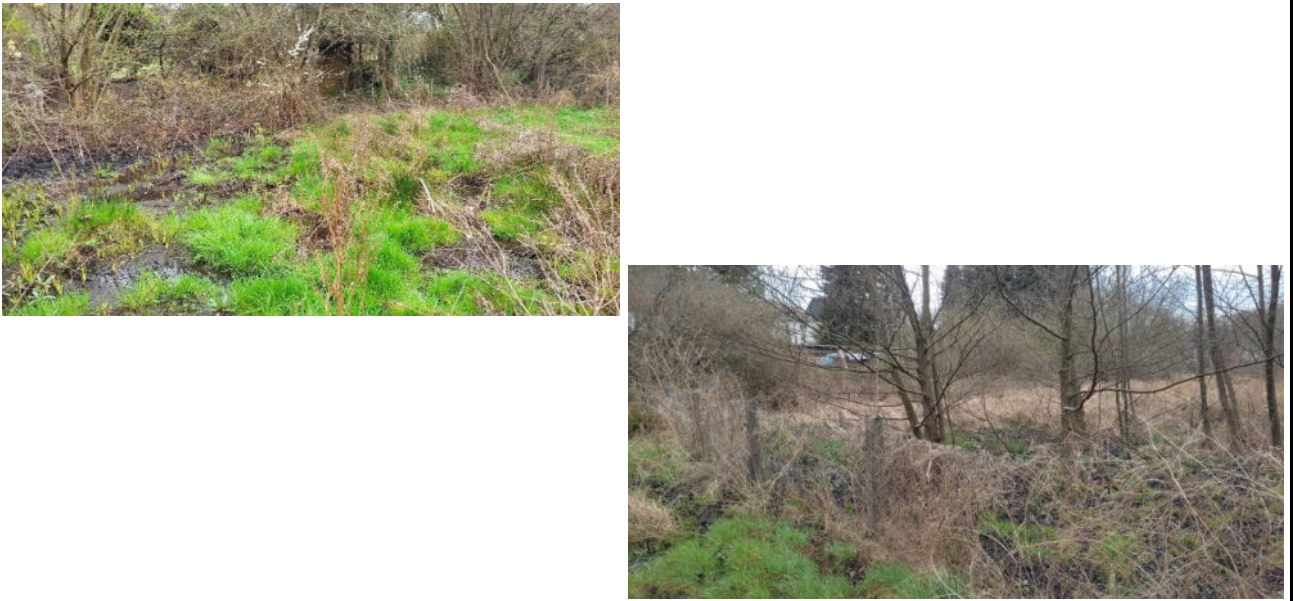
| Kürzel | BG 2 - H 04 |

| Retentionsmöglichkeiten vor Ort theoretisch vorhanden; Fläche ohnehin vernässt;<br>Nachverdichtung ausschließen; Bachlauf (Hohenecker Bach) kaum ausgeprägt | |

**(LN)** - Als Aue und Rückhalteraum ausnutzen; keinerlei bauliche Nutzung

**(RF)** - Fläche als Biotop entwickeln (Gründerwerb erforderlich)

**(RV)** - Rückbau der Zäune und Hütten etc.

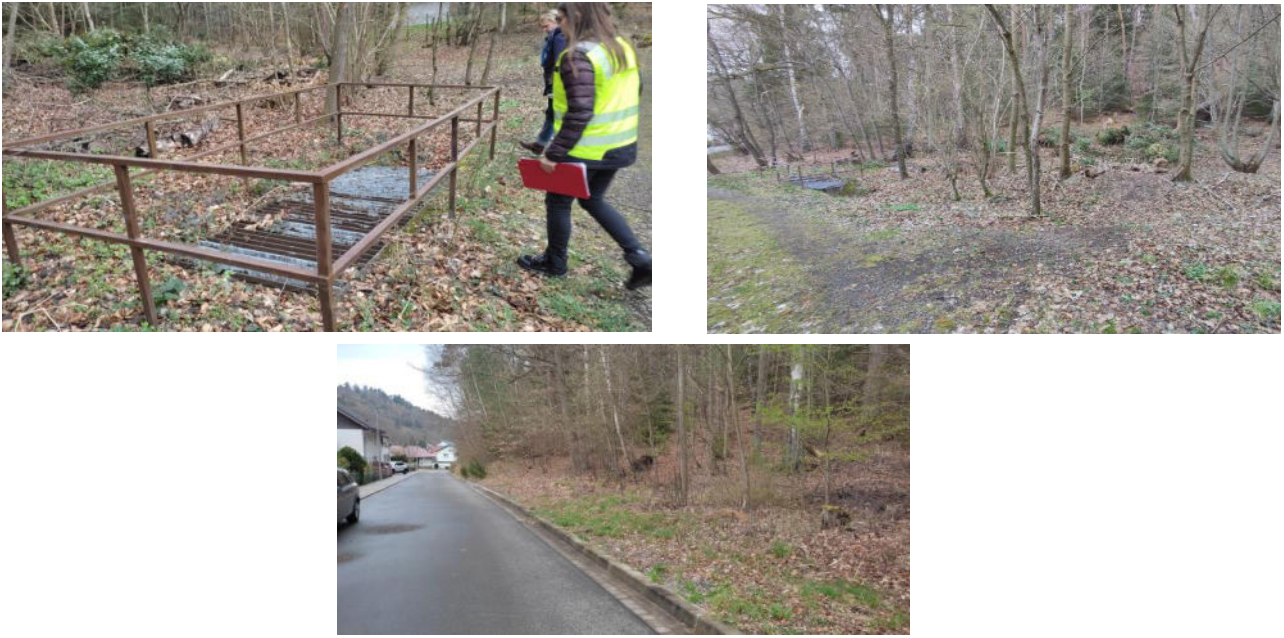
| Kürzel | BG 2 - H 05 |

| aus dem "Retzendell" strömt Wasser aus einer Tiefenlinie auf die Kellereiwaldstraße; Einlaufbauwerk neben Wirtschaftsweg vorhanden; mit Laub im Schlammfang; im unmittelbaren Umfeld findet illegale Grünschnittentsorgung statt; Retentionsflächen im Wald nicht ausgenutzt | |

| Kategorie(n) | RF | U <sub>E</sub> | RV | O | tO | |
|---|---|---|---|---|---|--|
| <p>(RF) - Rückhalt im Wald durch Anlage von Kleinstrückhalten ausbauen</p> <p>(U<sub>E</sub>) - fortlaufende Unterhaltung Bauwerk</p> <p>(RV) - Beseitigung der illegalen Grünschnittentsorgungen und fortlaufende Kontrolle</p> <p>(O) - Objektschutzmaßnahmen für alle Anlieger am Fließweg mit tiefliegenden Gebäudeöffnungen</p> <p>(tO) - Bauwerk mit Schlammfang versehen; schrägen Gitterrost vorsetzen; Wirtschaftsweg mit Querabschlägen in die Fläche ausrüsten</p> | | | | | | |

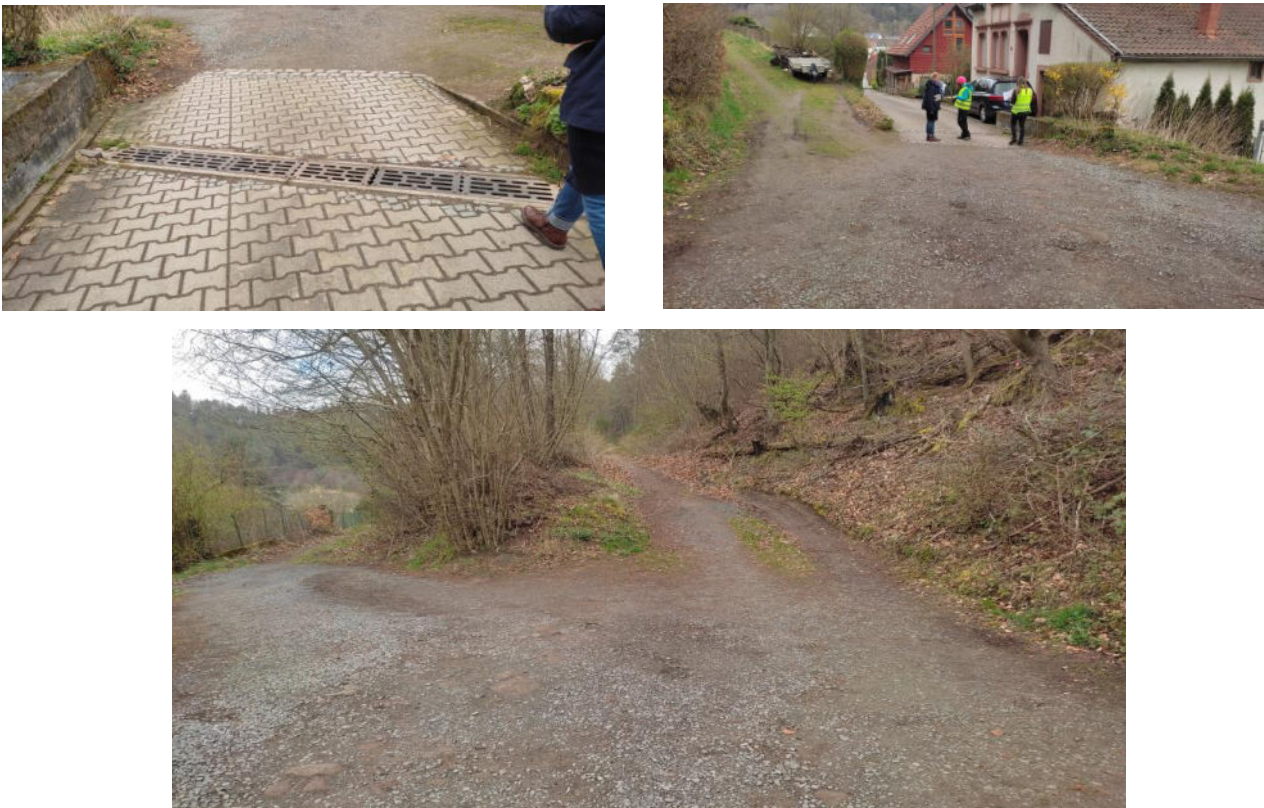
| Einlaufrinne am Ende der Kellereiwaldstraße 23 oft von Schotter aus Wirtschaftswegen belegt; unmittelbarer Anlieger gefährdet; tiefliegende Gebäudeöffnungen vorhanden; in Starkregengefährdungskarte keine besondere Gefährdung erkennbar; vor Ort jedoch deutliche Fließspuren aus dem oberen Wirtschaftsweg erkennbar | |

(O) - Objektschutzmaßnahmen für Anlieger mit tiefliegenden Gebäudeöffnungen  
 (tO) - zweite breite Querrinne vorschalten und zusätzlichen Überbogen installieren; in regelmäßigen Abständen auf dem Waldweg Überbögen errichten, zur Reduktion der Fließlänge  
 (RF) - Kleinstrückhalte im Wald an den Wegen anlegen

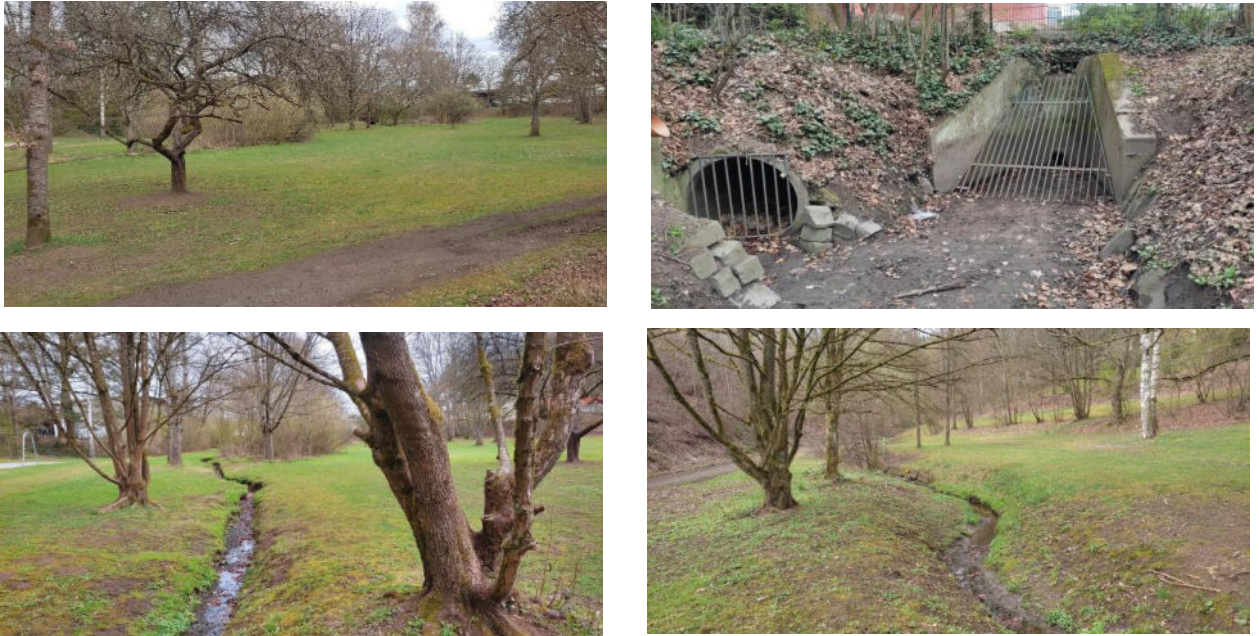
| Kürzel | BG 2 - H 09 |

| Spielplatzfläche und öffentliche Grünfläche wird als multifunktionale Fläche genutzt und kann im Starkregenfall einstauen ( <b>Positivbeispiel</b> ) | |

| Maßnahmenvorschlag zur Verbesserung | | | | | | |
|---|---|--|--|--|--|--|
| (S) - Erhalt der multifunktionale Fläche | | | | | | |

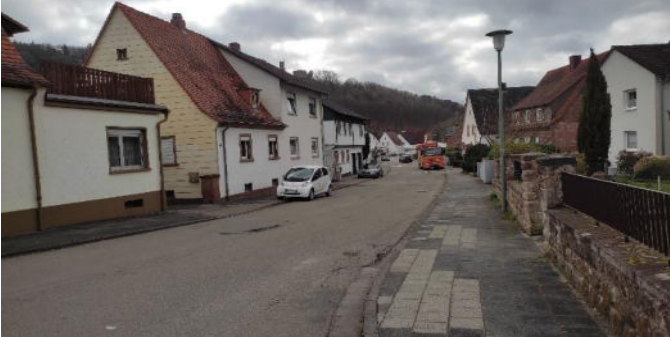
| Aus Kohlkopfstraße kommt Wasser auf die Deutschherrenstraße geflossen; Straße mündet in Senke; besonders Hausnummer Deutschherrnstraße 36 betroffen mit abschüssigem Gelände; Notabflussweg nicht möglich; nach Starkregengefahrenkarte nur leichte Gefährdung, weicht hier von Realität ab (vgl. BG 2- H 11) | |

(O) - Private Objektschutzmaßnahmen für Anlieger mit tiefliegenden Gebäudeöffnungen  
 (S) - Bei Straßenausbau mit Mittelrinne umrüsten und/oder flächige Speicherelemente einbauen

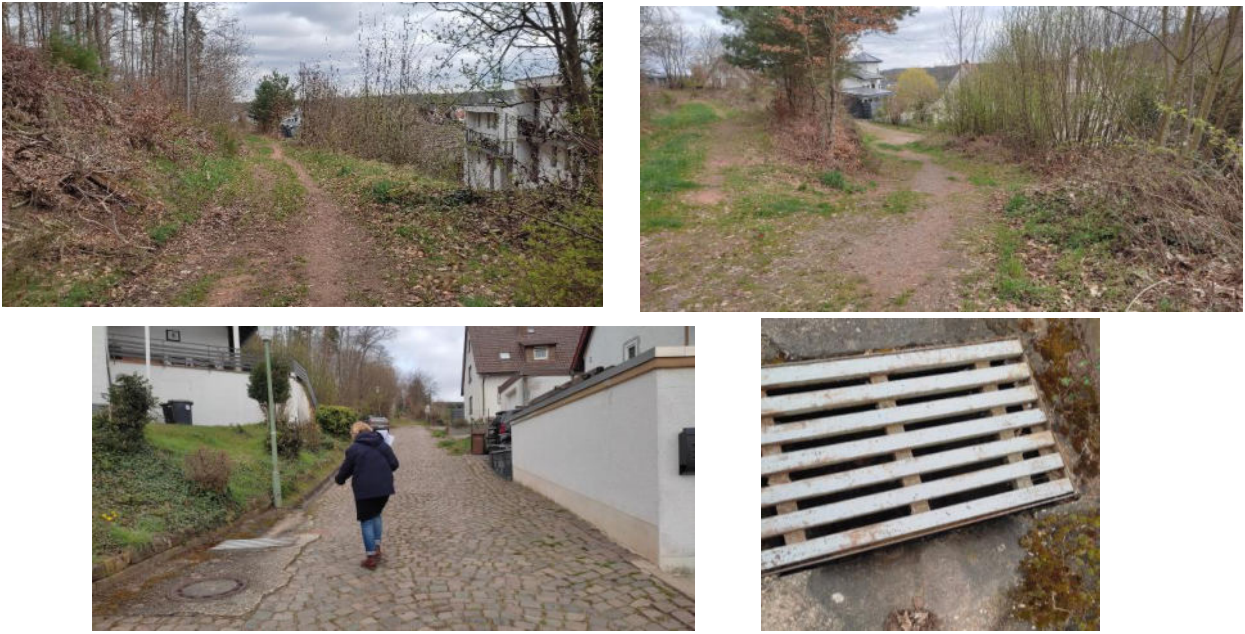
| Kürzel | BG 2 - H 11 |

| <p>Sichtbare Abflüsse aus dem Wald durch steile Topografie; Wirtschaftswege dienen als Abflussbahnen mit sichtbarer Erosion; Einlaufbauwerk in der Straße wird schnell überspült aufgrund der steilen Straßenlage; Retention im Wald aufgrund der steilen Hanglage nur bedingt möglich</p> | |

**(RF)** - Anlage von Kleinstrückhalten am Waldweg; kaskadenförmigen Sickergraben auf der Hangseite anlegen; hangseitige Profilierung des Weges im Siedlungsbereich, sonst talseitig neigen

**(S)** - Stichstraße im Zuge Straßenausbau mit Mittelrinne ausrüsten

**(tO)** - Querhöcker am Übergang vom Waldweg zur Stichstraße errichten; breite Querrinnen in Stichstraße einbauen als Ersatz für vorhandenes Bauwerk

**(LN)** - Waldnutzung erhalten; Weg als unbefestigten Waldweg erhalten

**(O)** - private Objektschutzmaßnahmen für alle Anlieger mit tiefliegenden Gebäudeöffnungen

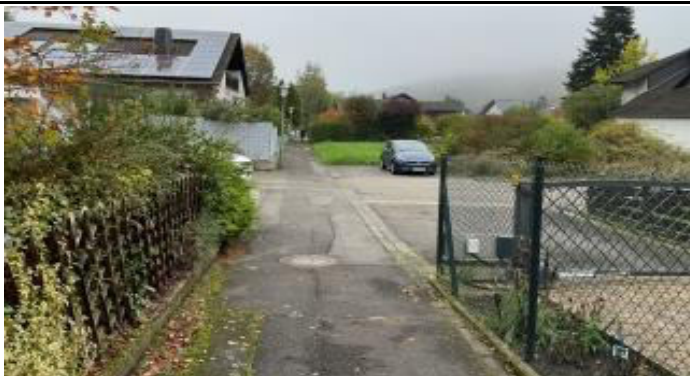
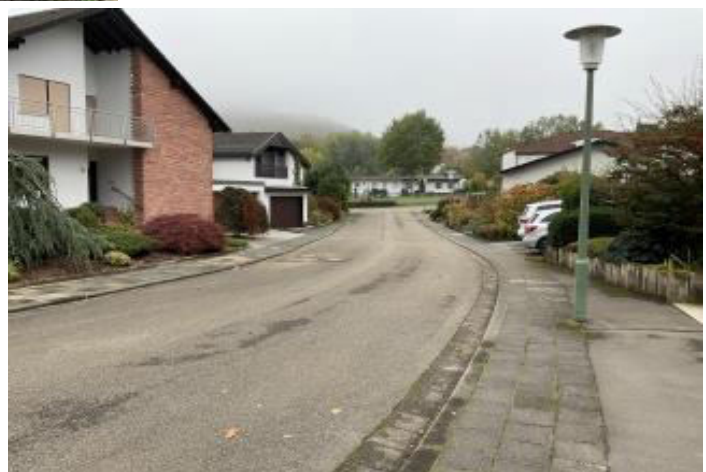
**Kürzel****BG 2 - H 13****Beschreibung Defizit**

Fortsetzung des Fließweges aus "Im Grundbirngarten" über den Fußweg zwischen Kohlkopfstraße, Ulmenstraße bis hin zur Ritterstraße; kein Notabflussweg vorhanden - B 270 durchschneidet den Fließweg und bildet eine Barriere; im Extremfall Flutung der Unterführung der B 270; viele tiefliegende Gebäudeöffnungen am Fließweg, zusätzlich Stromverteilerkästen am Fließweg vorhanden; Errichtung eines echten Notabflussweges nicht möglich

(O) - Objektschutzmaßnahmen für alle Anlieger mit tiefliegenden Gebäudeöffnungen am Fließweg; gilt auch für Stromverteilerkästen am Fließweg und die Unterführung  
 (S) - Fußweg zwischen Kohlkopfstraße und Ulmenstraße als Zwischenspeicher nutzen; unbebautes Grundstück zur Zwischenspeicherung nutzen  
 (LN) - unbebautes Flurstück als Fläche für Wasserrückhalt festlegen

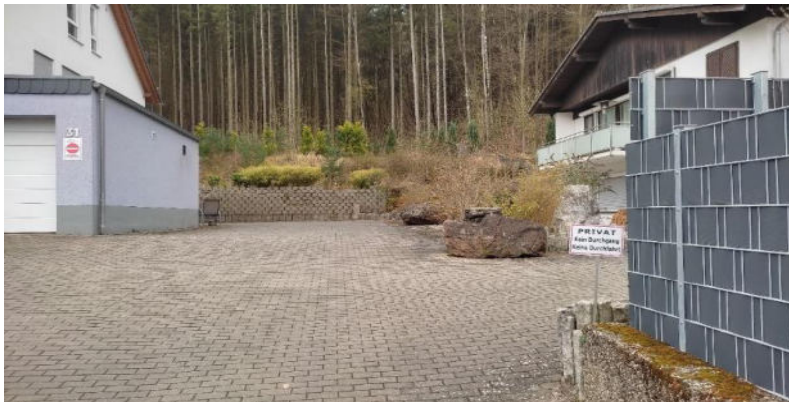
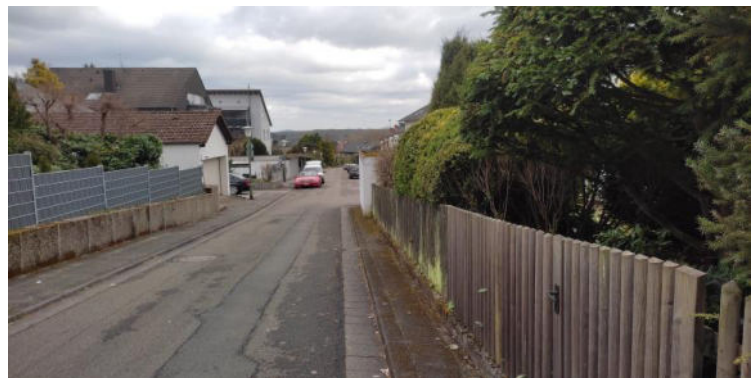
**Kürzel****BG 2 - H 14****Beschreibung Defizit**

Keine Zugänglichkeit möglich - Privatgelände; Abflüsse der Tiefenlinie nicht zu sehen; Bereich auch verbaut; unmittelbare Anlieger nicht gefährdet; auch im weiteren Fließweg über "Im Haseltal" wenig betroffene Anlieger  
gleiches gilt im Wesentlichen auch für die Abflüsse aus der Tiefenlinie "Im Kunzentel"

| Kategorie(n) | O | S | LN | RF | | |
|---|---|---|---|---|--|--|
| <p>(O) - Private Objektschutzmaßnahmen für Anlieger mit tiefliegenden Gebäudeöffnungen am Fließweg, Freihalten der Abflusswege</p> <p>(S) - im Zuge Straßenausbau "Ahornweg" als Mittelrinne mit Speicherkapazität ausbauen</p> <p>(LN) - Erhalt der Waldnutzung</p> <p>(RF) - Anlage von Kleinstrückhalten entlang der Waldwege im Einzugsgebiet der Tiefenlinien</p> | | | | | | |

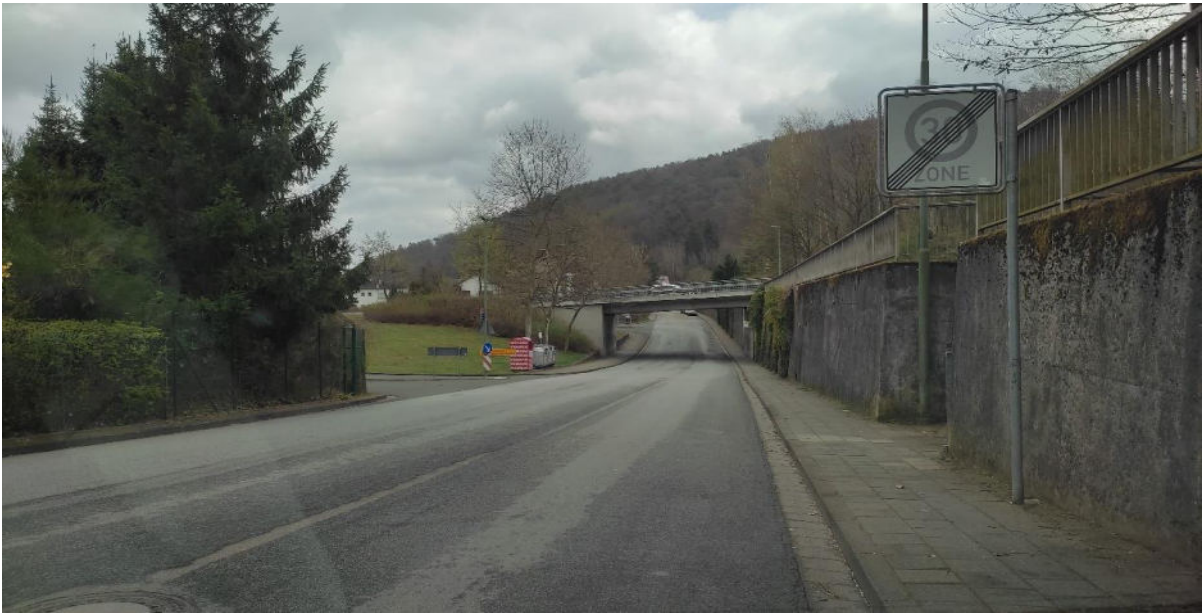
| Kürzel | BG 2 - H 15 |

| Wannentiefpunkt Kohlkopfstraße; Bushaltestelle im neuralgischen Bereich; keine Information, wie hoch hier der Wasserstand ist - Gefahr für Verkehrssicherheit; lokaler Rückhalt nicht möglich, ohne Verkehrssituation vollständig zu ändern | |

(GK) - Messlatte anbringen auf beiden Seiten, konsequente Sperrung des Bereiches im Ereignisfall

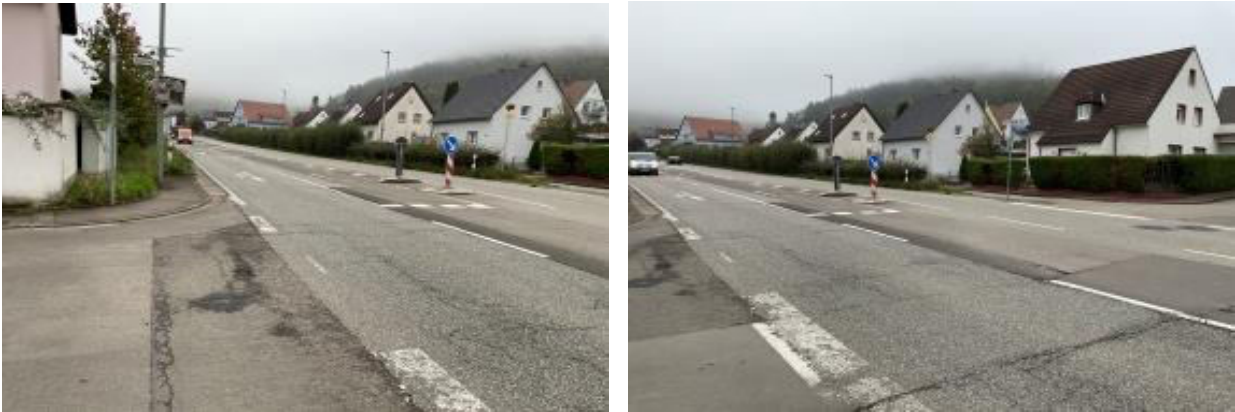
| Kürzel | BG 2 - H 16 |

| nach Aussagen aus dem Bürgerworkshop Kreuzungsbereich Hölderlinstraße / B 270 / Carmerstraße ein Schwerpunkt für Überflutung; wenig lokaler Speicherraum vorhanden; auf Straße (B270) fällt viel Wasser an | |

**(O)** - private Objektschutzmaßnahmen für alle Anlieger am Fließweg mit tiefliegenden Gebäudeöffnungen

**(tO)** - Ausnutzung der schmalen Grünstreifen links und rechts der B 270 als Speicherraum durch flache Mulden (angeströmt ab höherem Wasserstand)

**(GK)** - konsequente Sperrung der B 270 im Ereignisfall; Sicherung der Stromkästen am Fließweg (Betreiberpflicht)

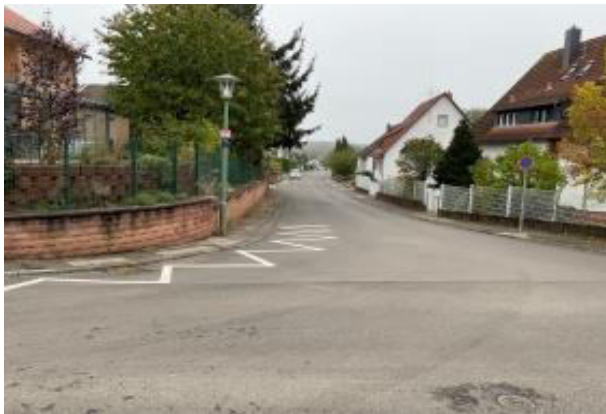
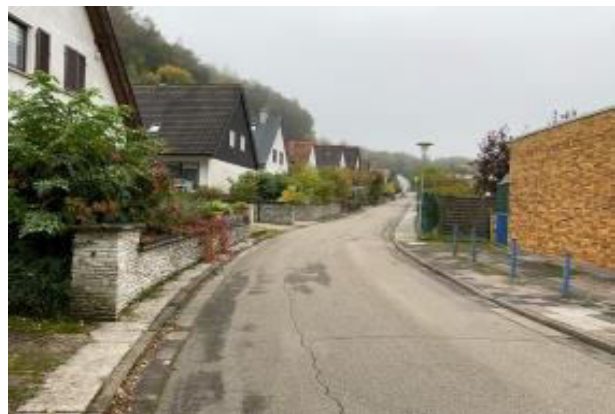
**Kürzel****BG 2 - H 17****Beschreibung Defizit**

nach Starkregengefahrenkarte entsteht innerhalb der Ortslage ein größerer Fließweg; vom "Im Oberwald" über "Deutschernstraße" und "Im Unterwald" bis zur B 270; bislang hier keine Probleme aufgetreten; viele tiefliegende Gebäudeöffnungen am Fließweg; teilweise verlässt Fließweg den öffentlichen Raum und strebt über private Gärten den Häusern zu; lokaler Retentionsraum nicht vollständig ausgenutzt - insgesamt wenig Handlungsspielraum vorhanden

- (O)** - private Objektschutzmaßnahmen für alle Anlieger am Fließweg mit tiefliegenden Gebäudeöffnungen
- (N)** - Ausbau der Straßen "Im Oberwald" und "Im Unterwald" als Notabflusswege z.B. durch Mittelrinnen; durch bauliche Maßnahmen im Übertritt auf Privatgrundstücke so weit wie möglich vermeiden - im Zuge Straßenausbau
- (S)** - Nutzung des Spielplatzes als multifunktionale Fläche; ggf. auch auf dem Parkplatz des Königreichsaal möglich (Einverständnis Eigentümer erforderlich)

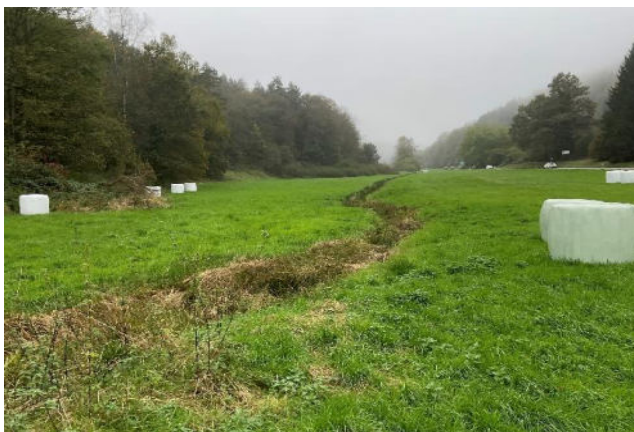
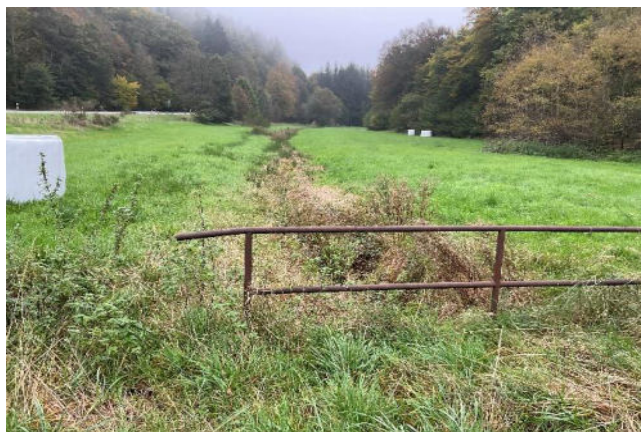
**Kürzel****BG 2 - H 19****Beschreibung Defizit**

dem Ortsteil Espensteig läuft der Bärenbach in einer breiten Talaue zu; Gebäude unmittelbar im Abflussweg - schon Objektschutz durch Damm errichtet; durch Ortslage wird Bachlauf verrohrt geführt; keine Probleme bekannt; wird von der FFW aus Dansenberg angefahren

- (O) - Objektschutzmaßnahmen für alle Anlieger am Fließweg  
 (U<sub>G</sub>) - fortlaufende Unterhaltung Einlaufbauwerk und Bachverrohrung  
 (RF) - Bachlauf im Außenbereich Laufverlängerung und verstärkte Ausnutzung der querenden Wege zur Rückhaltung  
 (LN) - Erhalt der Wiesennutzung im Außenbereich
