## Anlage V - Steckbriefe Defizite

In dieser Anlage werden die Defizitstellen beschrieben und in Kartenausschnitten verortet sowie Maßnahmenvorschläge aufgezeigt.

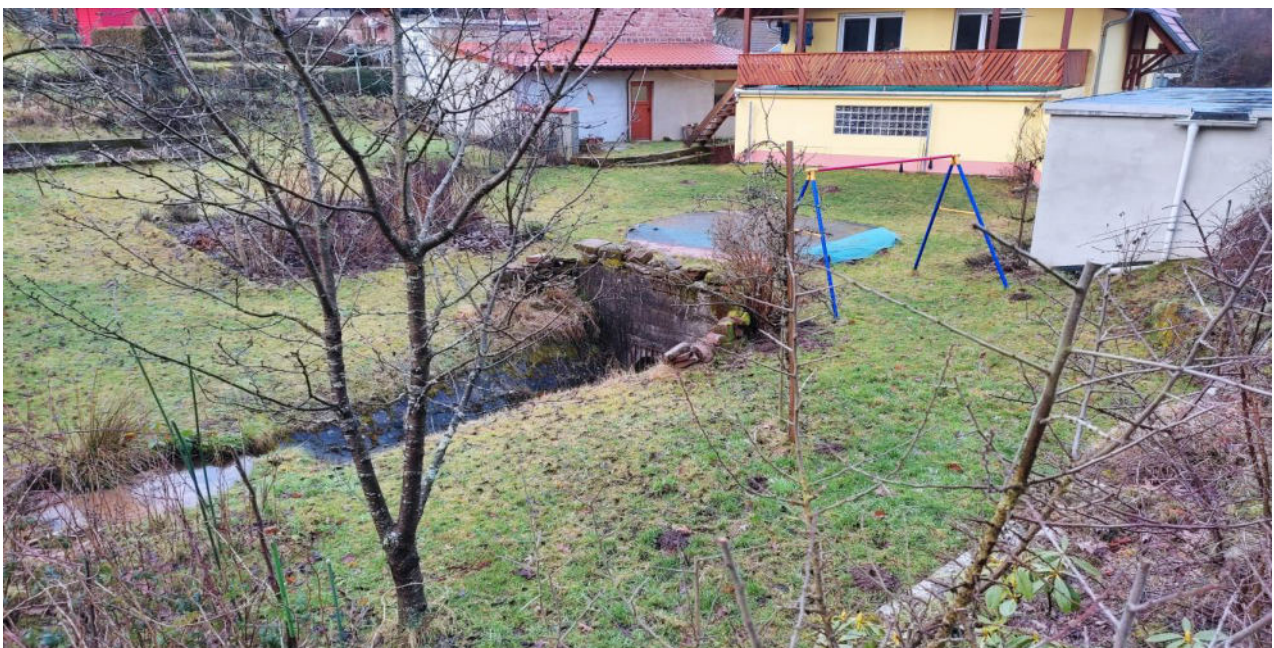
Bachlauf (Rambach) ab hier verrohrt; keine Zugänglichkeit - Einlaufbauwerk auf Privatgelände; Gitterrost zu steil, neigt zur Verkläusung; viel Sandanfall; Gebäude im Abflussweg - kleiner Abflussweg wird von Eigentümern freigehalten; im Sommer jedoch Trampolin / Pool im Abflussbereich  
im weiteren Verlauf folgt Fließweg der Eulentalstraße - einige ebenerdige Gebäudeöffnungen entlang des Fließweges vorhanden

- (O) - Private Objektschutzmaßnahmen aller Anlieger am Fließweg  
 (tO) - Dreidimensionales Einlaufbauwerk und vorgeschalteter Sandfang  
 (N) - Freihalten der Abflusswege und Räumen der Abflusshindernisse  
 (RF) - Ausbau der Retention im Außenbereich

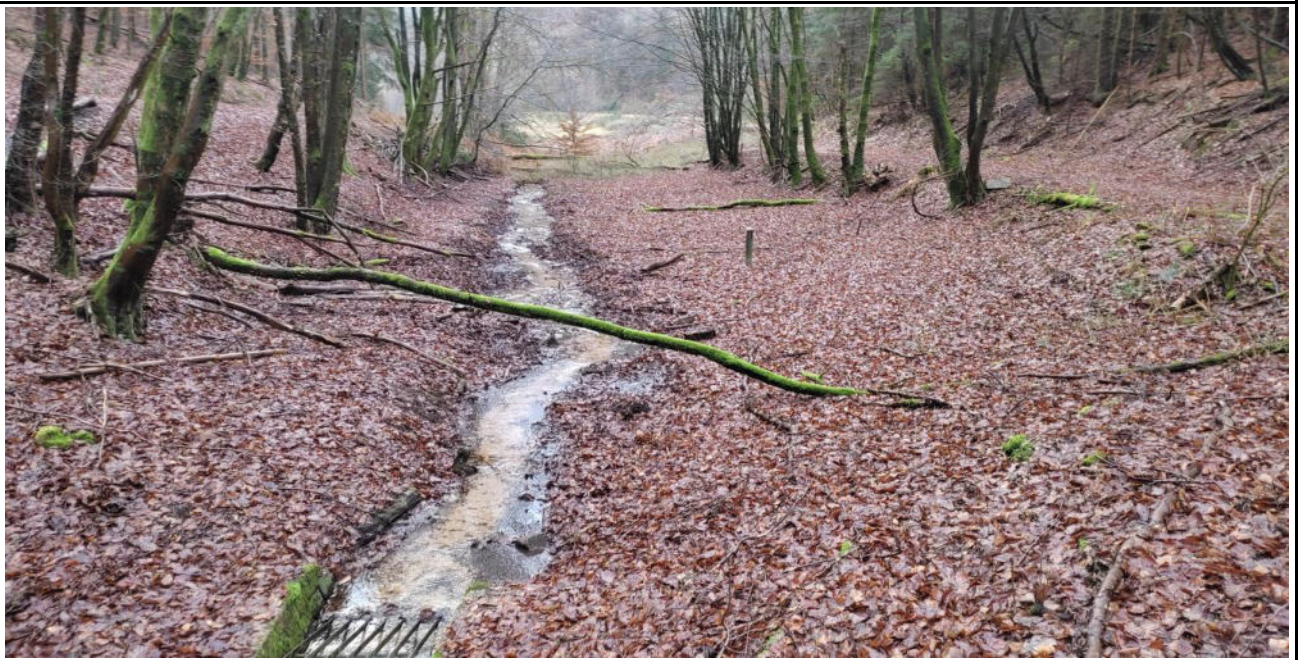
Am Bachlauf selbst keine Defizite feststellbar, naturnahes Erscheinungsbild,  
Durchlass in Ordnung - Gitter ebenfalls

**(RF)** - Ausweitung des Rückhaltes in der Fläche durch gezielte Ausuferungen, Mäandrierungen etc.

**(tO)** - Durch Anheben des Wirtschaftswegs Dammlösung schaffen, ggf. Durchlass verkleinern um Rückstauraum zu erhalten

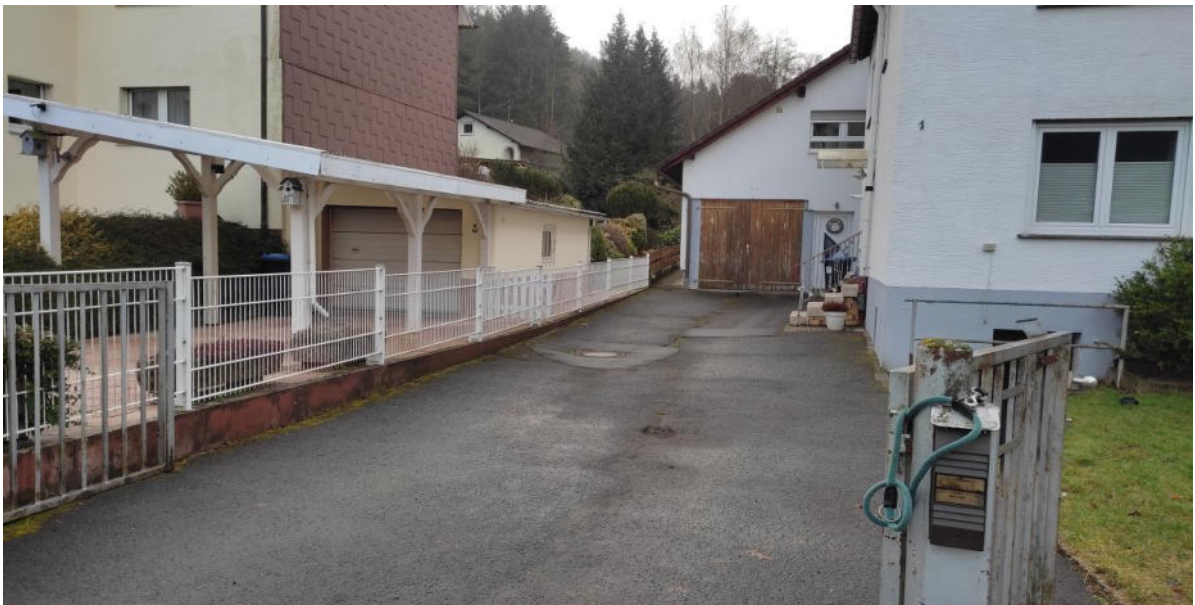
Bachlauf nicht zugänglich, befindet sich vollständig auf Privatgelände; Erscheinungsbild Bachlauf und Einlaufsituation konnte nicht besichtigt werden, auch für ggf. Kontrolle vor angekündigten Starkregenereignissen schwierig; bodennahe Gebäudeöffnungen unmittelbar am Fließweg vorhanden;

Fließweg vereint sich mit Rambach und führt dann entlang der Eulentalstraße bis zum Tiefpunkt am Dorfplatz

(O) - Private Objektschutzmaßnahmen aller Anlieger am Fließweg

(U<sub>G</sub>) - Unterhaltung der vorhandenen Uferbefestigungen und Einlaufbauwerk

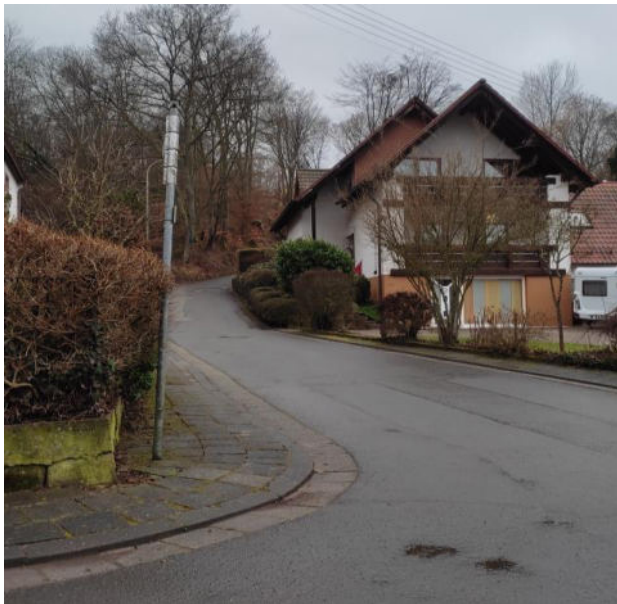
| Hier wohl Probleme mit drückendem Hang und Wasser aus dem Hang, Straße selbst aber sehr steil, hohe Fließgeschwindigkeiten zu erwarten; Wasser fließt über den Wirtschaftsweg in die Straße "An der Turnhalle" und gefährdet dort vor allem Hausnummer 1 | |

**(O)** - Private Objektschutzmaßnahmen für Anlieger mit ebenerdigen und tiefliegenden Gebäudeöffnungen

**(tO)** - an neuralgischen Punkten Doppelreihung von Straßenabläufen; mehrere Querabschläge in die Fläche auf Wirtschaftsweg neben Sportanlage

**(LN<sub>F</sub>)** - Erhalt Waldnutzung am Hang

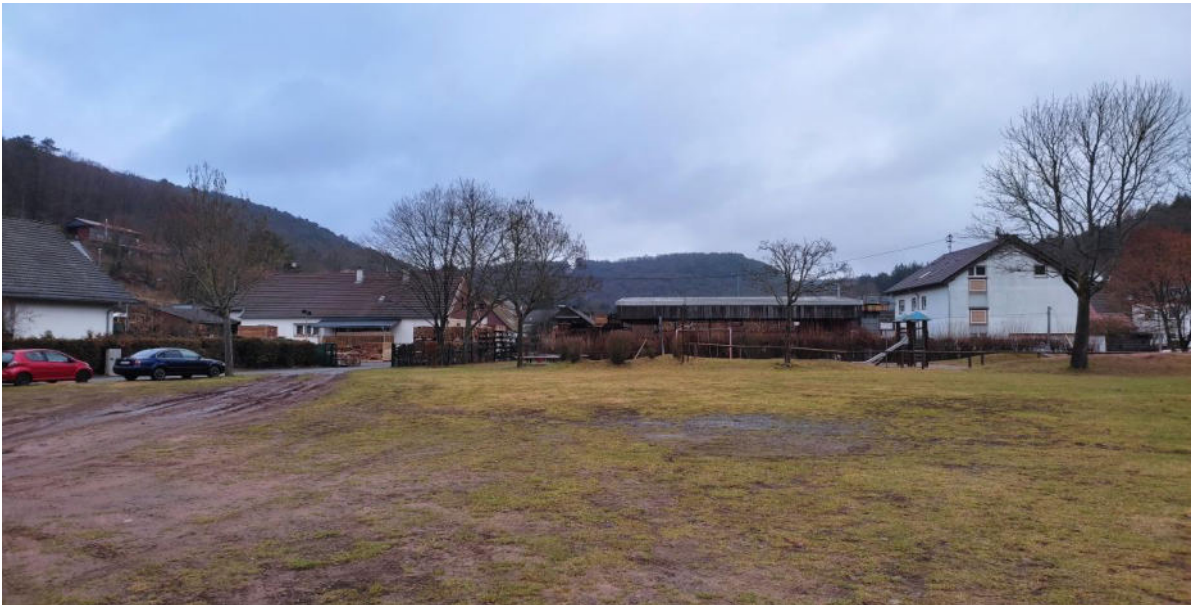
| <p>Zusammenfluss von Rambach und Stünebächel erfolgt verrohrt; Schreinerei befindet sich genau im Abflussweg - besonders gefährdet bei Verklausung des Einlaufbauwerkes; keine Möglichkeit für oberirdisch fließendes Wasser wieder in die Vorflut zu gelangen</p> | |

(O) - Objektschutzmaßnahmen Schreinerei und KiTa und alle Anlieger mit tiefliegenden Gebäudeöffnungen

(S) - Nutzung Dorfplatz als multifunktionale Fläche zur Zwischenspeicherung von Wasser, das über die Douzystraße und der Eulentalstraße dem Tiefpunkt zufließt

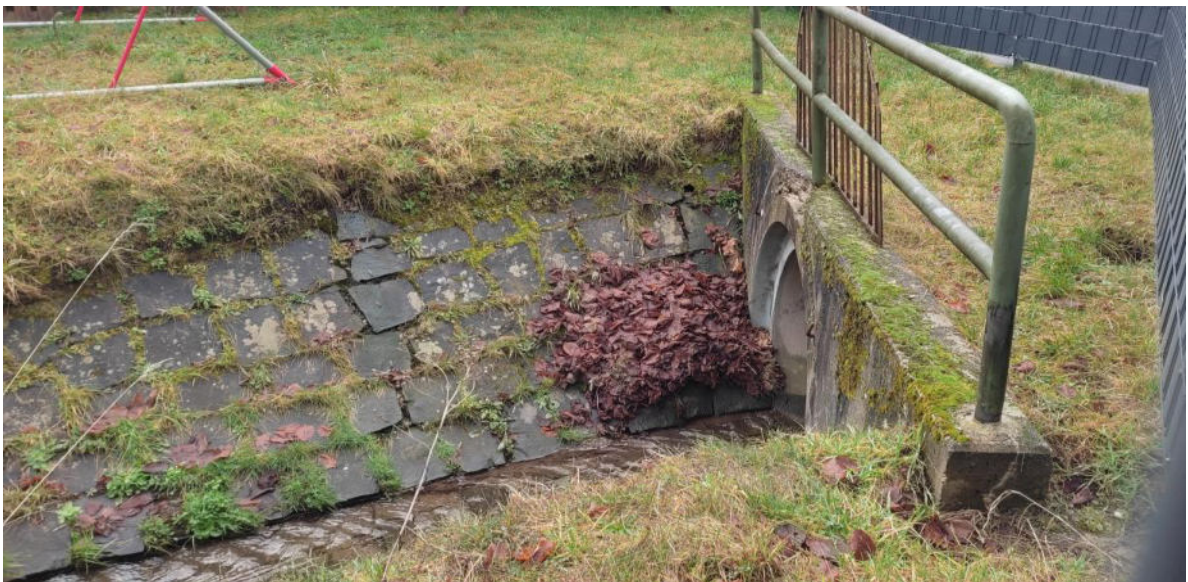
Gitter zu steil, anfällig für Verklausung; Sohlenbefestigung mit Halbschalen; Abflussweg durch Schreinerei überbaut; Bachlauf führt durch Privatgrundstücke, keine Zugänglichkeit vorhanden; viele weitere Abflusshindernisse in Form von privaten Brücken; nach Aussagen des Betreibers der Schreinerei urbanes Treibgut ein Problem; Abstände zum Gewässer nicht eingehalten

**(O)** - Objektschutzmaßnahmen aller Gewässeranlieger, Sensibilisierung der Anwohner zum richtigen Verhalten am Gewässer

**(tO)** - Dreidimensionales Einlaufbauwerk mit Zugänglichkeit (Grunderwerb erforderlich)

**(U<sub>G</sub>)** - Konsequenter Rückbau nicht genehmigter Bauten und Einhaltung der Abstände zum Gewässer

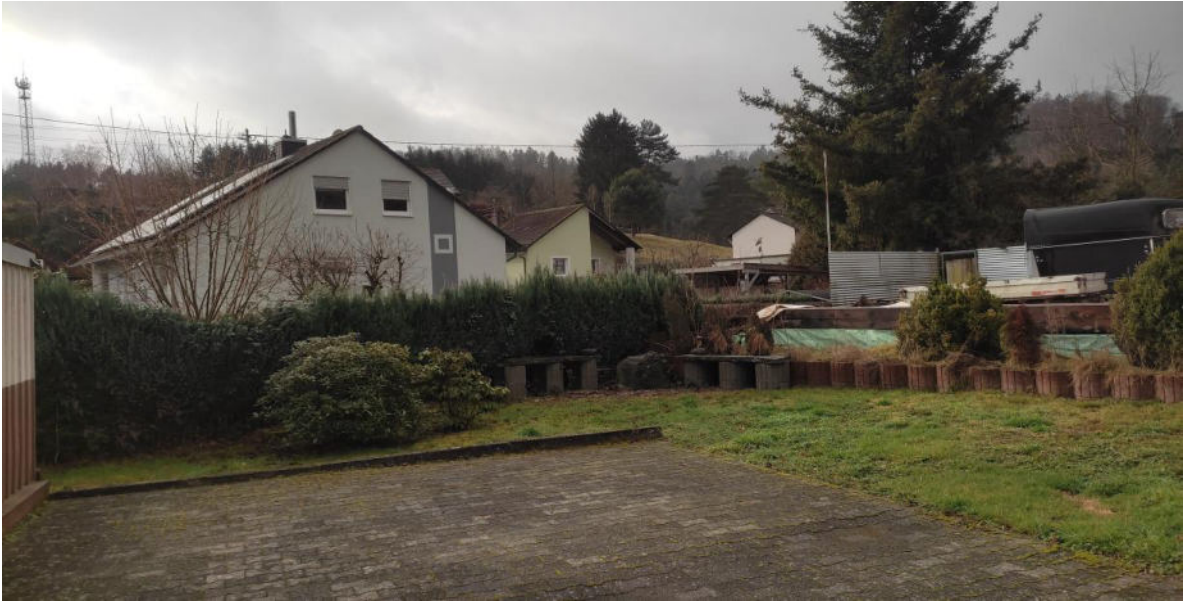
| <p>Tiefpunkt; ab hier Rambach zwischen den Grundstücken wieder offen, jedoch keine Zugänglichkeit - alles privat; Abflussweg nicht vollständig frei - aufgrund von Bebauung kaum Möglichkeit mehr, Notabflussweg zu schaffen</p> | |

(O) - Objektschutzmaßnahmen der Anlieger am Fließweg  
 (N) - Freihalten des Abflussweges durch baurechtliche Festlegungen, Schaffung eines gezielten Notabflussweges in den Bachlauf (nur über Privatgelände bzw. Grunderwerb möglich)

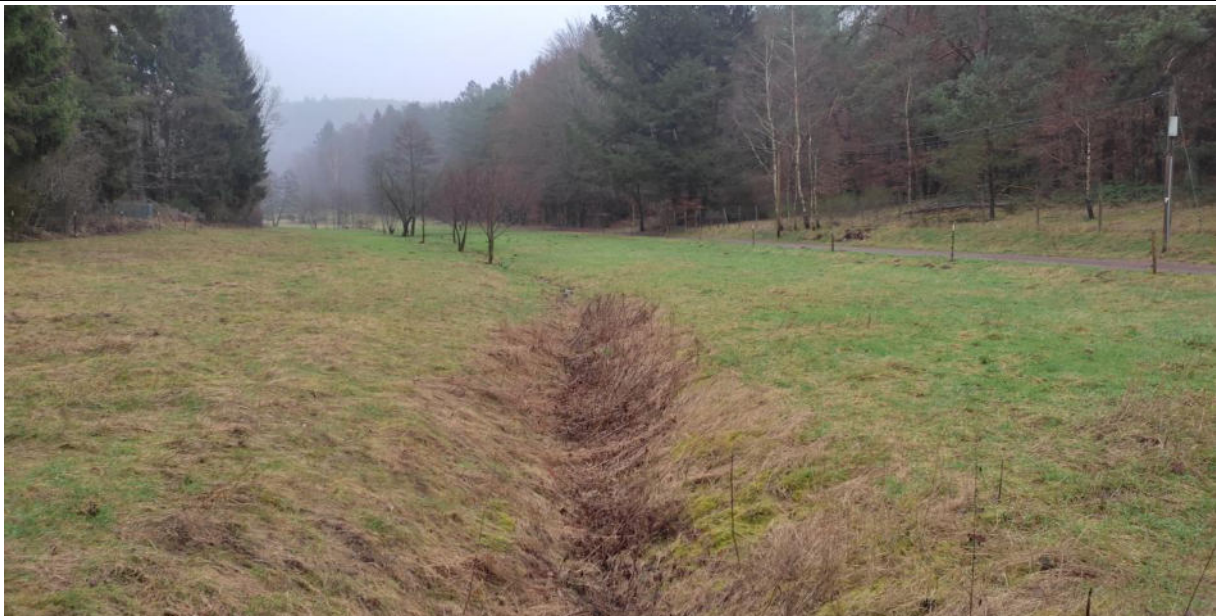
Stünebächel im Außenbereich naturnah; im Innenbereich Abstände zum Gewässer nicht eingehalten; zum Schutz vor Wildschweinen Zäune bis in den Bachlauf hineingezogen; bei Überlastung / Verklausung des Durchlasses teilt sich Wasserlauf, ein Teil entlang des Bachlaufes, anderer Teil strömt Douzystraße hinab; dort aber nur partiell Anlieger mit ebenerdigen Gebäudeöffnungen, viele Häuser erhöht errichtet, aber Verteilerkästen Strom / Telekommunikation in unmittelbarer Nähe

- (O) - Objektschutzmaßnahmen auch an Verteilerkästen, Sensibilisierung der Anwohner  
 (tO) - ggf. Durchlass mit mehrdimensionalen Rechen versehen  
 (U<sub>G</sub>) - Abstände zu Gewässern einhalten, Sicherungsvorrichtung vor Wildschweinen mit Abständen zum Gewässer anbringen  
 (RF) - Retentionsmöglichkeiten im Außenbereich ausschöpfen (z.B. Laufverlängerung, Flutpolder); Umsetzung der Maßnahmen aus den bekannten Studien

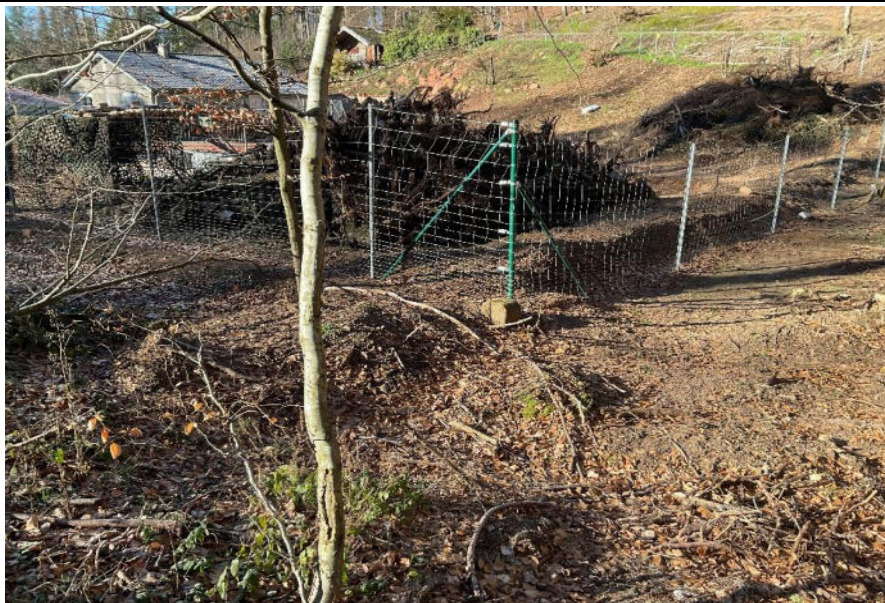
**BG 3 - M 09****Foto der örtlichen Lage**

Sowohl über Straße als auch aus Tiefenlinie strömt ggf. Wasser zu; Herkunft des Wassers aus der Tiefenlinie im Wald;  
letzter Eigentümer vor dem Wald hat in Eigenregie Wall zum Schutz errichtet; Fließweg zwischen den Häusern nur theoretisch - mit Mauern und Zäunen unterbrochen;  
Ableitung über teilweise offenes Grabensystem über Privatgrund in Stünebächel; Graben nicht frei zugänglich; Eigentümer des Grundstückes mit dieser Lösung unzufrieden

| Kategorie(n) | O | N | LN | RF | | |
|---|---|---|---|---|--|--|
| <p>(O) - Objektschutzmaßnahmen der Anlieger mit tiefliegenden Gebäudeöffnungen</p> <p>(N) - Freihalten Abflussweg in der Tiefenlinie</p> <p>(LN) - Waldnutzung erhalten, Ausbau der vorhandenen Kleinstrückhalte</p> <p>(RF) - gezielte Vernässung der Waldflächen, Ausbau Rückhalt im Wald möglich</p> | | | | | | |

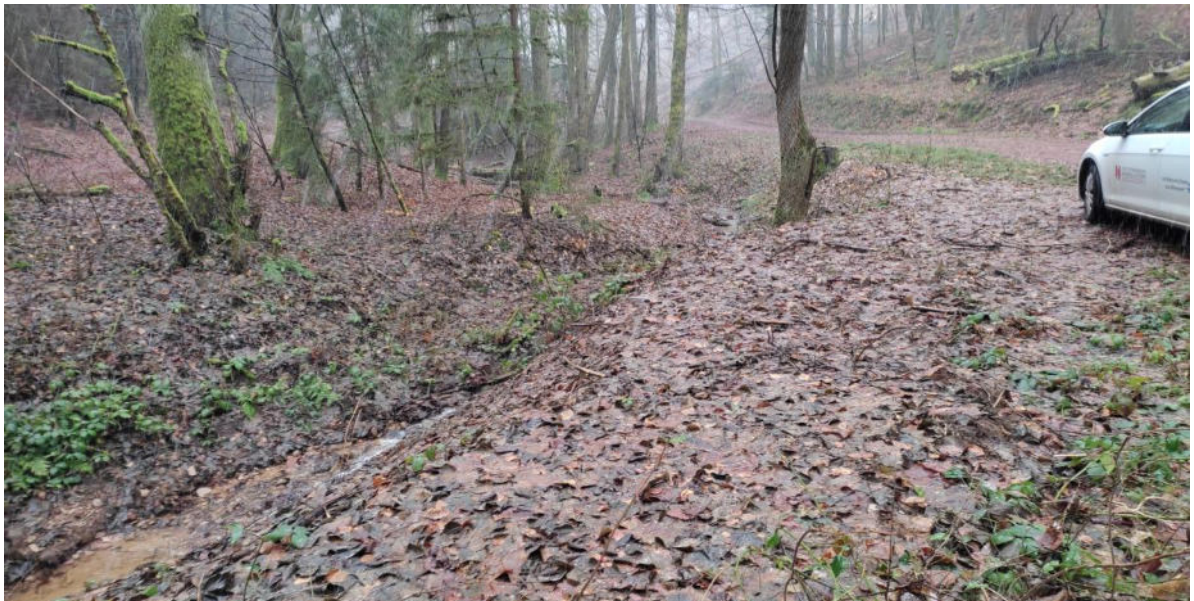
Bachlauf außerorts naturnah, ohne größere Defizite am Gewässer;  
Möglichkeiten der Retention für Mölschbach gegeben

**(tO)** - Erhöhung des Wirtschaftsweges als Damm, ggf. Durchlass verkleinern um Rückstau zu erreichen - nicht mehr Stadtgebiet Kaiserslautern

**(RF)** - Ausschöpfung der Retentionsmöglichkeiten, weiter vorne im Wiesenbereich bessere Anbindung möglich durch Sohlanhebung bzw. Schaffung von Nebenarmen etc.

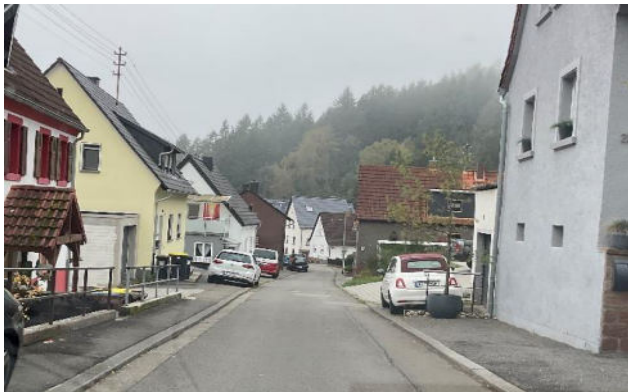
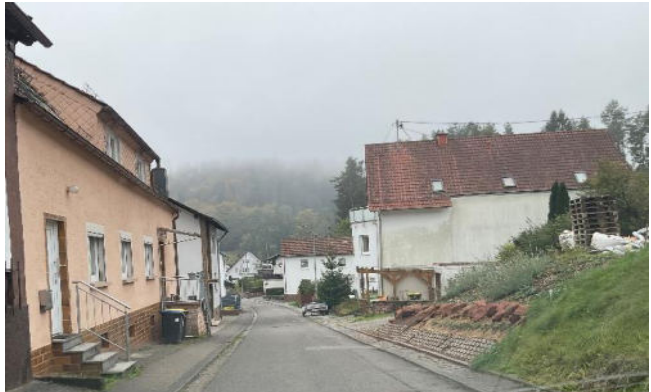
**BG 3 - M 11****Fotos der örtlichen Lage**

Tiefenlinie nach Starkregengefahrenkarte HWIP zwischen den Grundstücken "Im Grubenteich" und Johanniskreuzer Straße vorhanden; zusätzlich weitere Zuflüsse vom Hang möglich; Abflusswege vollständig verbaut; viele tieferliegende Gebäudeöffnungen

**(O)** - Private Objektschutzmaßnahmen für alle Anlieger mit tiefliegenden Gebäudeöffnungen

**(N)** - Straße als Abflussweg - bei Straßenausbau Bordsteine erhalten; Abflusswege vom Hang freihalten

**(LN<sub>F</sub>)** - Erhalt der Grünflächen zwischen "Im Grubenteich" und Johanniskreuzer Straße

**(RF)** - Querstrukturen zur Verbesserung Wasserrückhalt in der Fläche

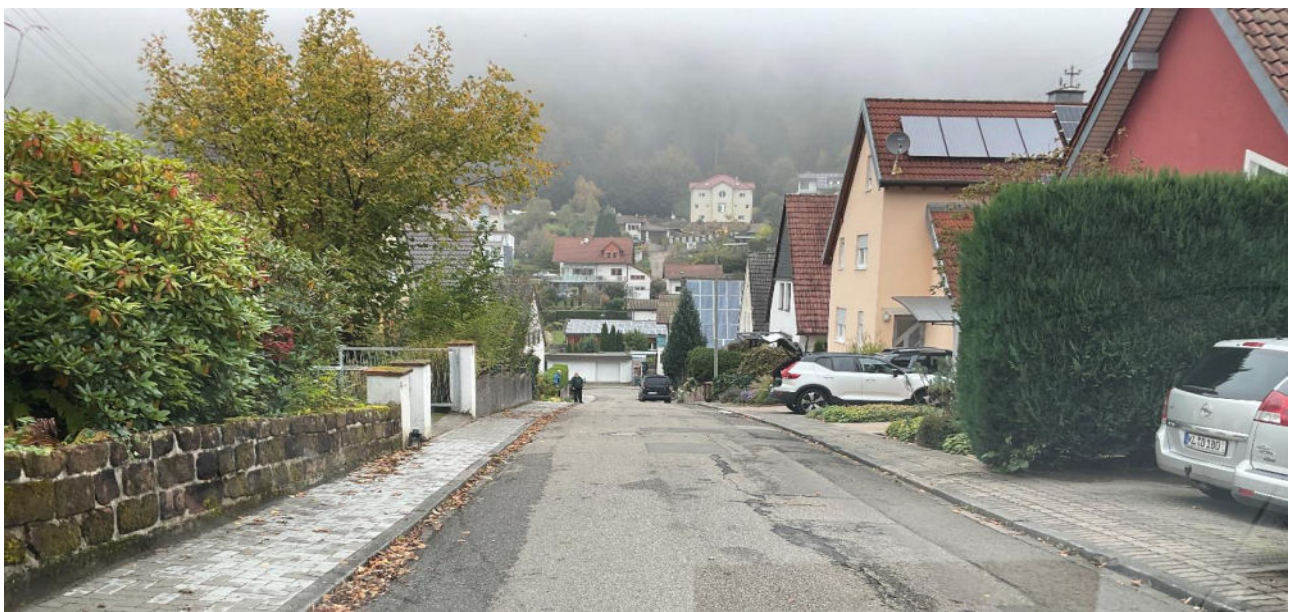
Tiefenlinien nach Starkregengefahrenkarte und HWIP; Straßen weisen sehr starkes Längsgefälle auf, dadurch hohe Fließgeschwindigkeiten, verstärkt Problematik Douzystraße und Stünebächel

(O) - Private Objektschutzmaßnahmen für Anlieger mit tiefliegenden Gebäudeöffnungen, besonders in der Douzystraße

(N) - Freihalten der Abflusswege

(U<sub>E</sub>) - Unterhaltung Grünweg und bestehende Entwässerungseinrichtungen

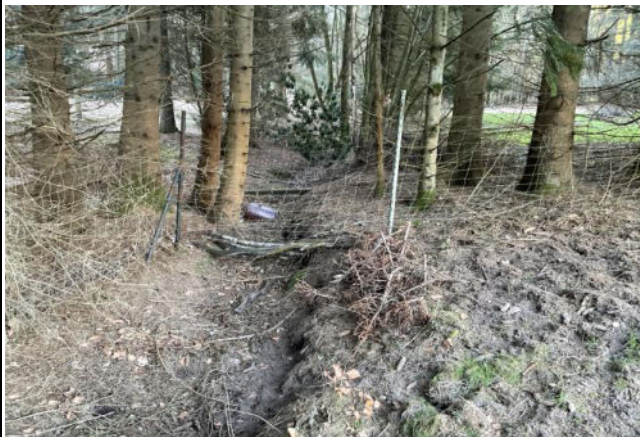
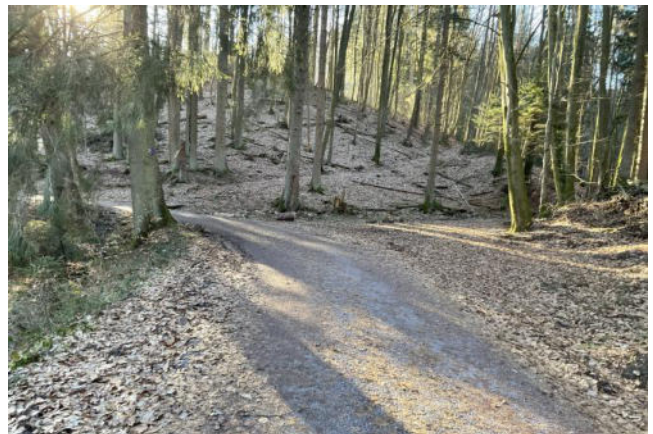
Retentionsraum im Außenbereich nicht vollständig ausgenutzt; Standortuntypische Bäume im Gewässerumfeld (Fichten); Zuläufe aus Seitentälern ohne größere Retention; Staumauer Teichanlage mit baulichen Defiziten; private Zäune durch das Bachbett im Außenbereich

- (O) - Private Objektschutzmaßnahmen für Mühlengebäude  
 (U<sub>E+G</sub>) - Unterhaltung Dachprofil Wirtschaftsweg und Instandsetzung Bauwerke  
 Teichanlage und Teichanlage generell (inklusive Entschlammung)  
 (RF) - Rückhaltung in den Seitentieflinien möglich, Anlage von Retentionsraum  
 (LN) - Entfichtung und Umwandlung mit standorttypischen Gehölzen; Entfernung Zäune  
 (tO) - Abschlänge in Richtung Bach auf dem Weg kurz vor Beginn der Bebauung

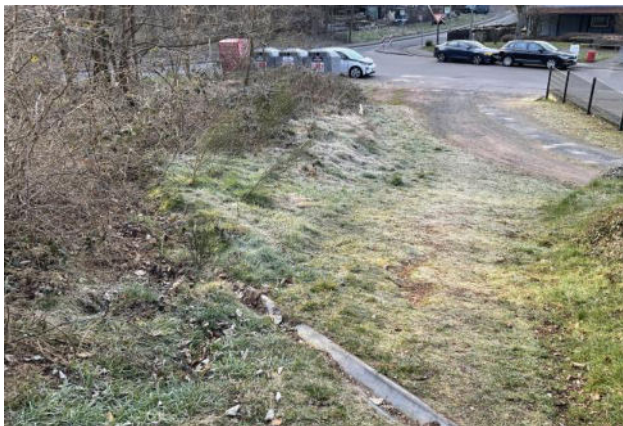
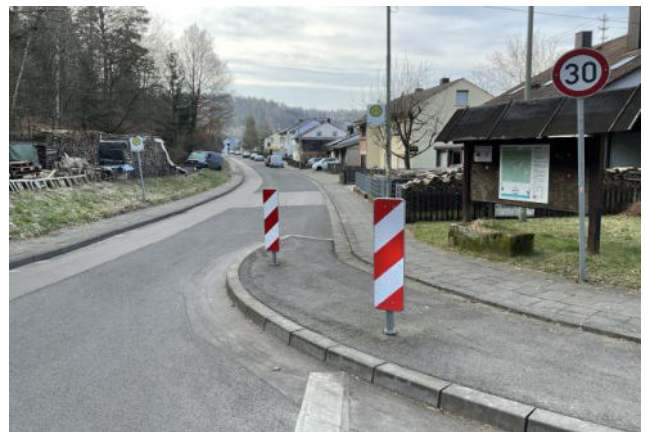
Aus dem Außenbereich fließt sowohl über Straße (K49) als auch Wirtschaftsweg Wasser zu; kein freier Abflussweg vorhanden; Unterhaltungsrückstau Einlaufbauwerk am Wirtschaftsweg; Retentionsvolumen ggf. nicht ausgeschöpft; Handlungsmöglichkeiten durch Zuständigkeitsgrenzen beschränkt

(O) - Private Objektschutzmaßnahmen für Anlieger mit tiefliegenden Gebäudeöffnungen

(U<sub>E</sub>) - Unterhaltung Entwässerungseinrichtungen

(RF) - Anlage von kleinräumigem Retentionsraum

(N) - Öffnung Notabflussweg über Grünfläche

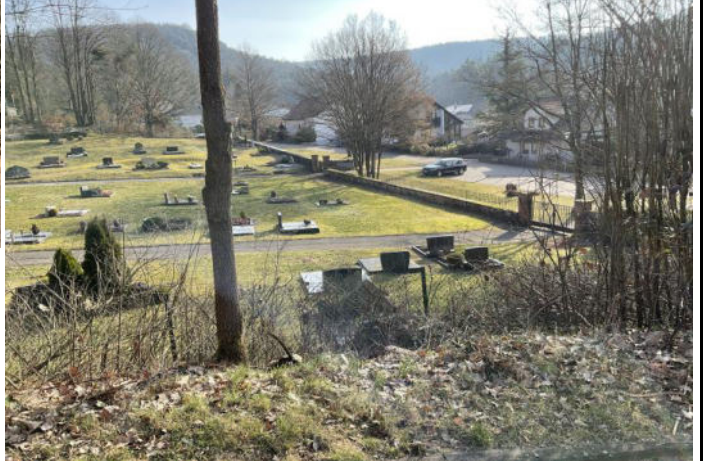
| <p>Geringe Gefährdung aus Hanglage bestehend; Straßen wirken als Abflussbahnen; Tiefenlinie und erhöhte Abflussgefährdung aus dem Friedhofsgelände vor Ort nicht zu erkennen</p> | |

(O) - Private Objektschutzmaßnahmen für Anlieger mit tiefliegenden Gebäudeöffnungen  
 (U<sub>E</sub>) - Unterhaltung bestehender Entwässerungseinrichtungen, ggf. Verbreiterung der vorhandenen Querrinnen auf den Stichstraßen

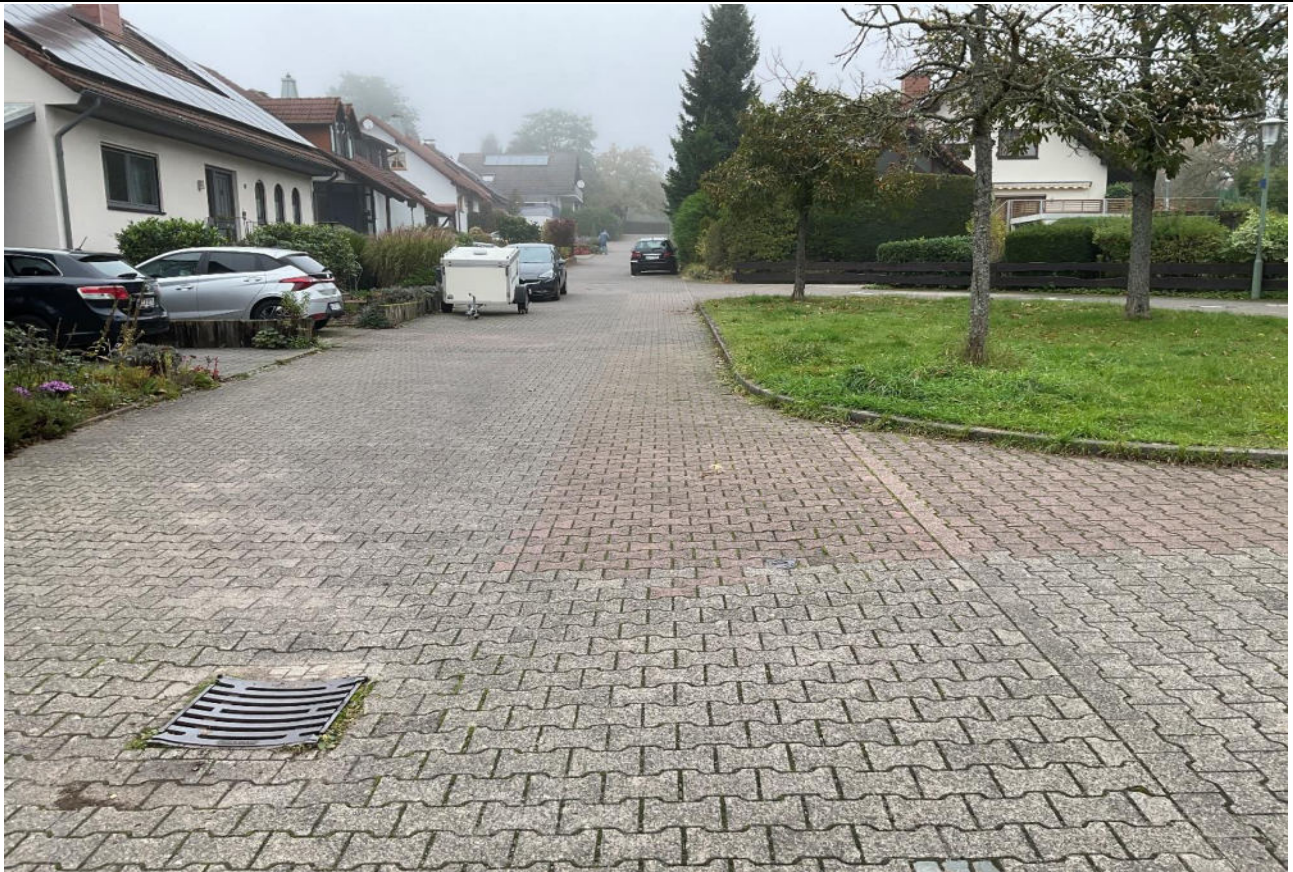
Leicht ausgeprägte Tiefenlinie über die Straße "Hofdell"; kaum Gefälle auf der Straße; mehrere tiefliegende Gebäudeöffnungen; Abflusswege nur teilweise vorhanden

**(O)** - Private Objektschutzmaßnahmen für Anlieger mit tiefliegenden Gebäudeöffnungen; wassersensibel Planen und Bauen

**(S)** - Anliegerstraße als Speicherraum umrüsten; Grünfläche als Tiefbeet nutzen

**(N)** - Abflussweg über Fußweg freihalten

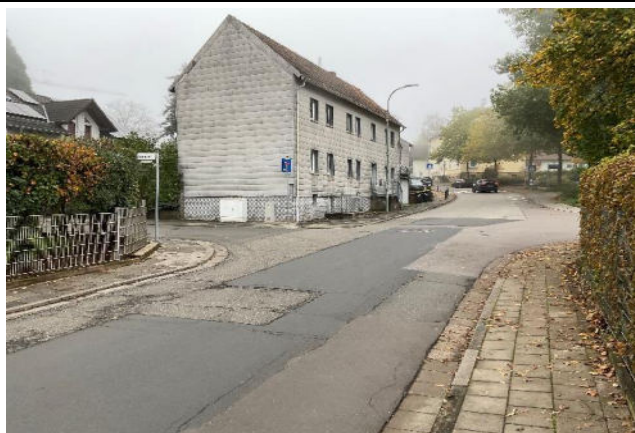
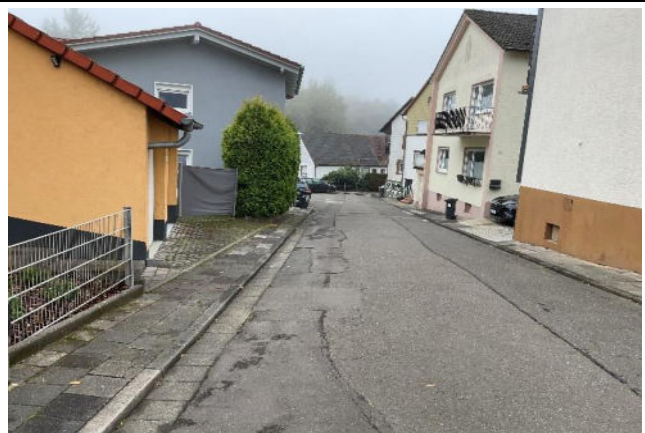
Über die Straßen Lixheimer Straße, Dansenberger Straße und "Im Birngarten" verlaufen Fließwege, die sich aufsummieren; Abflusswege sind nicht vorhanden; Retentionsvolumenn ebenfalls nicht; teilweise ebenerdige Gebäudeöffnungen vorhanden; Straßen haben nur leichtes Gefälle

| Kategorie(n) | O | S | N | | | |
|---|---|---|---|--|--|--|
| <p><b>(O)</b> - Private Objektschutzmaßnahmen für Anlieger mit tiefliegenden Gebäudeöffnungen</p> <p><b>(S)</b> - langfristig bei Planung Straßenerneuerung berücksichtigen, dass hier Wasser einstauen kann</p> <p><b>(N)</b> - "Am Brunnenberg" als Notabflussweg ertüchtigen, auf dem Fließweg dorthin Wasser auf den Straßen halten</p> | | | | | | |

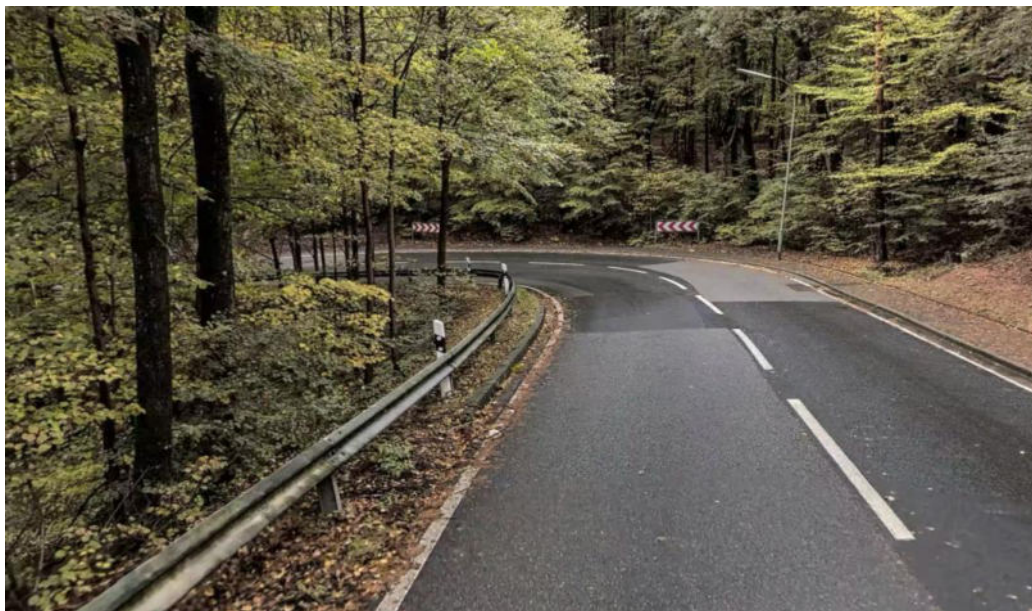
wichtigste Zufahrt nach Dansenberg; im Bürgerworkshop Berichte über Probleme mit Hangstabilität und Befahrbarkeit; starkes Längsgefälle; Fließweg kreuzt Straße im Kurvenbereich - Wasserführung auch durch Hochborde vorhanden; Rückhaltebecken nach Aussagen aus Bürgerworkshop wichtig zu unterhalten

(U<sub>E</sub>) - Unterhaltung vorhandener Entwässerungseinrichtungen

(LN) - Waldnutzung erhalten

(GK) - zweiten Rettungsweg für den Notfall über "Rothe-Hohl" (Waldstraße) installieren
