## Anlage V - Steckbriefe Defizite

In dieser Anlage werden die Defizitstellen beschrieben und in Kartenausschnitten verortet sowie Maßnahmenvorschläge aufgezeigt.

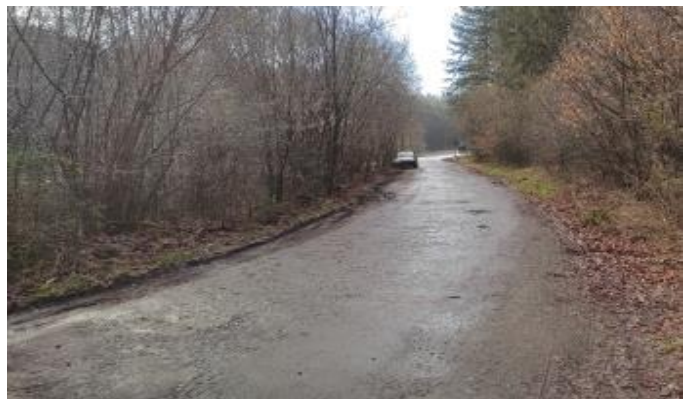
**Kürzel****BG 5 - M 01****Beschreibung Defizit**

Neuer Letzebach trifft auf K4 - wichtige Zufahrt nach Mölschbach, bei Überspülung K4 zwar noch andere Zufahrt möglich, jedoch Umweg von 10 km, Durchlass durch Straße (sowohl Parkplatz als auch K4) verlandet, Wasser strömt dann eher Richtung Weiherfelderhof

- (U<sub>G</sub>) - fortlaufende Unterhaltung der Durchlässe - Entfernen der Verlandungen  
 (RF) - Ausnutzen der Puffermöglichkeiten (z.B. durch Anlage von Kleinstrückhalten) vor Parkplatz und im Gebüsch zwischen Parkplatz und K4  
 (GK) - Hinweisschilder für Autofahrer (bei Bedarf) und ggf. kurzzeitige Sperrung

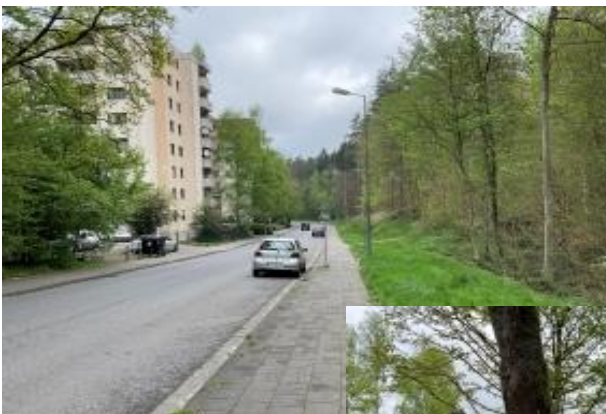
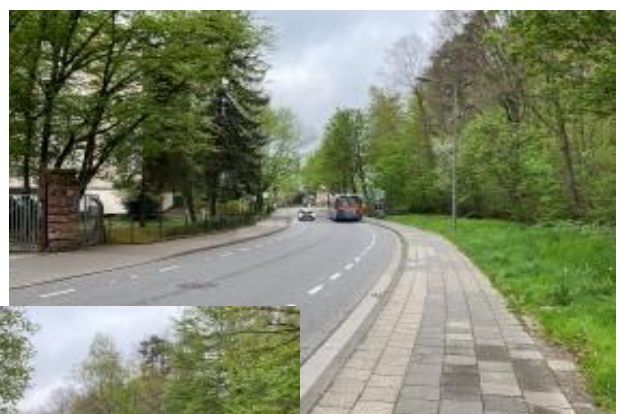
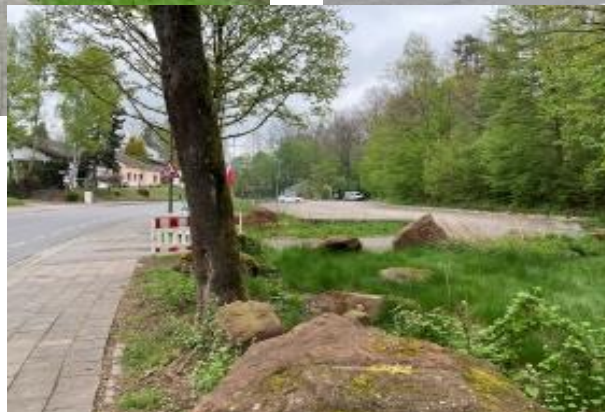
**Kürzel****BG 5 - K 02****Beschreibung Defizit**

über die Kantstraße strömt ein größerer Fließweg der Stadtmitte ( vgl. BG 7 - F 15) zu; Wasser verbleibt nahezu auf dem Straßenkörper, wird durch Hochborde und Neigung Gehweg geführt - Gefährdung primär in Bahnunterführung und durch höhere Fließgeschwindigkeiten auf dem Fließweg

- (GK)** - Anbringen Wasserstandsmesslatte an Unterführung und Regelung für kurzfristige Sperrung Wannentiefpunkt
- (LN<sub>F</sub>)** - Erhalt Waldnutzung und Grünflächen
- (S)** - Parkplatz multifunktional nutzen z.B. mit kurzzeitigem Einstau; Erhalt der Hochborde
- (O)** - Objektschutzmaßnahmen für Anlieger am Fließweg mit tiefliegenden Gebäudeöffnungen
- (RF)** - Erhalt und ggf. Ausbau der Senken am Fließweg

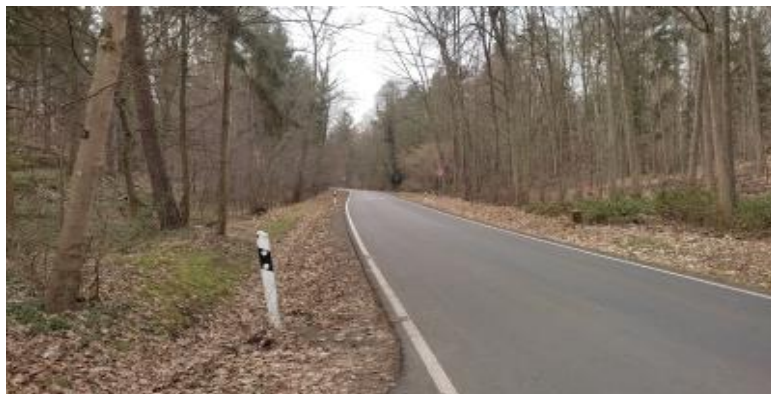
| <b>Kürzel</b> | <b>BG 5 - B 03</b> |

südwestlich und nordwestlich vom Bremerhof beginnen zwei größere Tiefenlinien, die in Folge zu massiven Beeinträchtigungen in der Bremer Straße am Wannentiefpunkt führen; Wald- und Wiesennutzung im Einzugsgebiet positiv; Bremerstraße mit begleitendem Straßengraben - wirkt als Abflussbahn; nördlich Bremerhof sind die Waldwege die Abflussbahnen - Wege und Straßen verlaufen im ausgeprägten Tiefpunkt; kaum querende Strukturen in den Tiefenlinien vorhanden

(LN) - Erhalt Waldnutzung und Grünflächen  
 (RF) - Ausbau Rückhalt in der Fläche durch Anlage von wegebegleitenden Kleinstrückhalten; Umwandlung des Straßenbegleitgrabens in eine kaskadenförmige Raubettmulde mit Zwischenspeichermöglichkeiten; Anlage von Rückhaltmulden in den Grünflächen

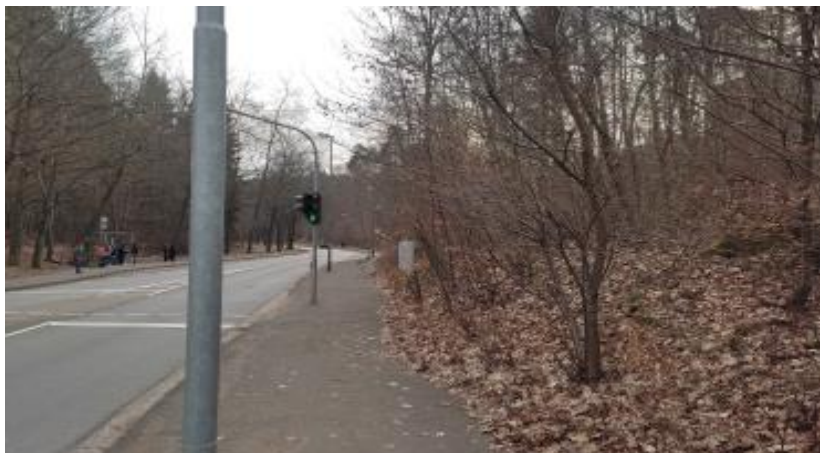
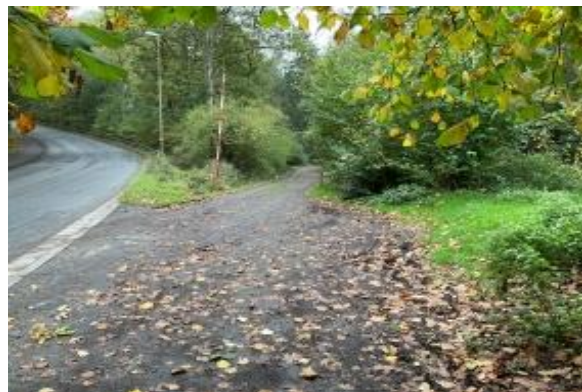
**Kürzel****BG 5 - K 04****Beschreibung Defizit**

über den Pfälzer Waldpfad und das "Biertal" strömen der Kantstraße und in Folge der Bremerstraße zusätzlich Wassermengen zu; aufgrund der ausgeprägten Senkenlage der Wegführung wenig Möglichkeiten - nur wegebegleitend

(LN) - Erhalt Waldnutzung  
 (RF) - Ausbau Rückhalt in der Fläche durch Anlage von wegebegleitenden Kleinstrückhalten und kaskadenförmigen Begleitgräben  
 (S) - Nutzung der Fußwege und Grünflächen zur temporären Zwischenspeicherung  
 (tO) - Querhöcker zur Erhöhung Rückhalt und Verhinderung von sofortigem Übertritt auf die Kantstraße; ggf. weitere Querhöcker zur Reduktion der Fließgeschwindigkeit auf den Wegen

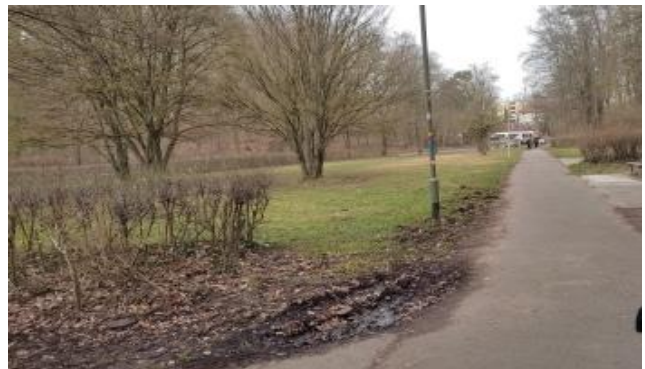
**Kürzel****BG 5 - B 05****Beschreibung Defizit**

die beiden großen Tiefenlinien BG 5 - B 03 und BG 5 - K 04 vereinen sich zu einer großen Tiefenlinie; Gelände hier flacher - mit Einstau; Parkplatz geschottert und verdichtet; zusätzlich Zuflüsse von den Hängen und aus "Dunkeltälchen"; lokaler Retentionsraum nicht vollständig ausgenutzt; unterirdisches RRB vorhanden - dient aber der Regelentwässerung; hier kaum betroffene Anlieger vorhanden - lediglich Verkehrsflächen ggf. nicht mehr befahrbar - Schulzentrum nicht mehr über Straßen erreichbar

(LN<sub>F</sub>) - Erhalt Waldnutzung an den Hängen; Erhalt Grünflächen  
 (RF) - Ausbau Rückhalt in der Fläche durch flachen Begleitmulden an Fußwegen  
 (S) - Nutzung der Parkplatzflächen als temporärer Zwischenspeicher z.B. durch Rigolen oder Tieferlegen mit gezielter Zuleitung  
 (tO) - Ableitung durch Querrinnen in die Fläche an den Treppenanlagen  
 (GK) - Notfallkonzept für Erreichbarkeit Schulzentrum bzw. kurzzeitige Sperrung der Verkehrsflächen

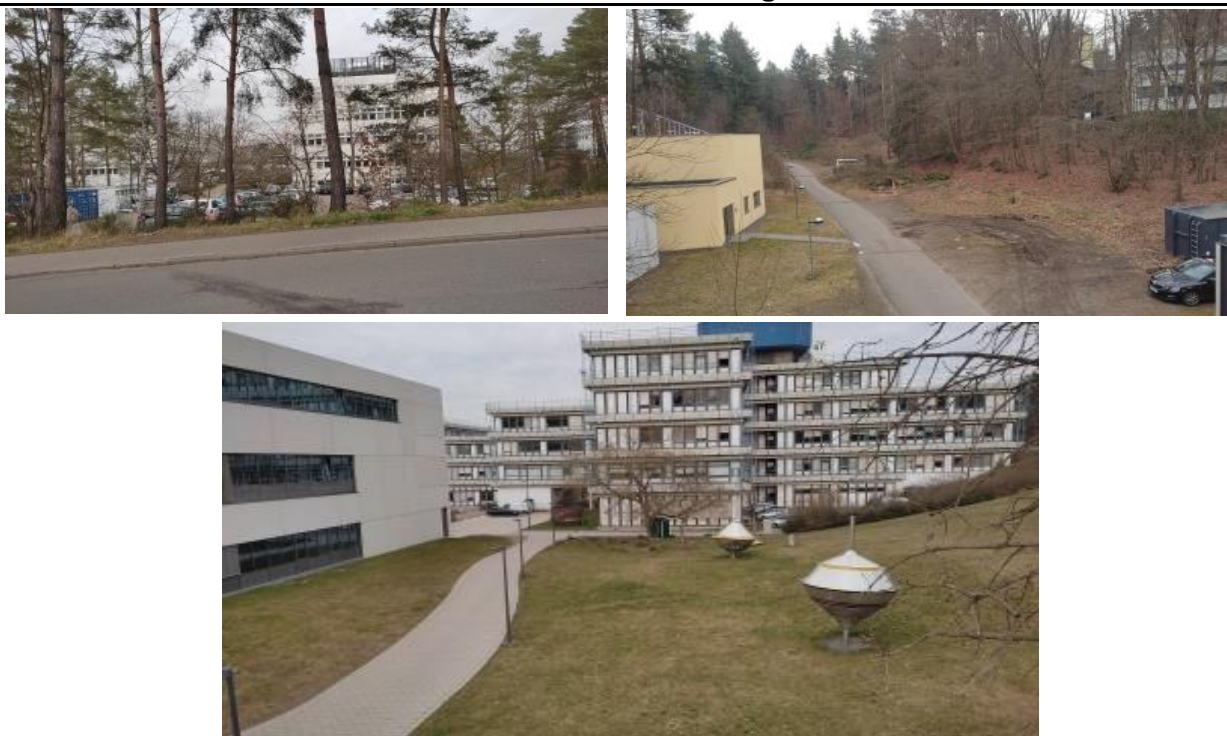
| <b>Kürzel</b> | <b>BG 5 - U 08</b> |

aus dem Außenbereich strömt über die Wegeführung in absolutem Tiefpunkt dem Universitätsgelände theoretisch Wasser zu, dass sich zwischen den Gebäuden auf den tieferliegenden Plätzen aufstaut; viele ebenerdige Gebäudeöffnungen - in Praxis hier noch kein Schwerpunkt bei Starkregen bislang aufgetreten

| Kategorie(n) | O | S | RF | tO | GK | RV |
|---|---|---|---|---|---|---|
| <p><b>(O)</b> - Objektschutzmaßnahmen an Gebäuden mit tieferliegenden Bodenöffnungen am Fließweg</p> <p><b>(S)</b> - Nutzung der Wege- und Grünflächen als multifunktionale Flächen im Rahmen der Möglichkeiten</p> <p><b>(RF)</b> - Anlage von wegebegleitenden Rückhalteinrichtungen z.B. Flachmulden, Kleinstrückhalte, Rigolen etc. im Außenbereich</p> <p><b>(tO)</b> - Anlage von Querrhöckern zur Reduktion der Fließgeschwindigkeit im Außenbereich</p> <p><b>(GK)</b> - Notfall- und Evakuierungskonzept für Worst-Case vorhalten und Abläufe proben</p> <p><b>(RV)</b> - hochwassersichere Lagerung von wichtiger technischer Infrastruktur und Dokumenten</p> <p><b>(LN)</b> - Erhalt Waldnutzung</p> | | | | | | |

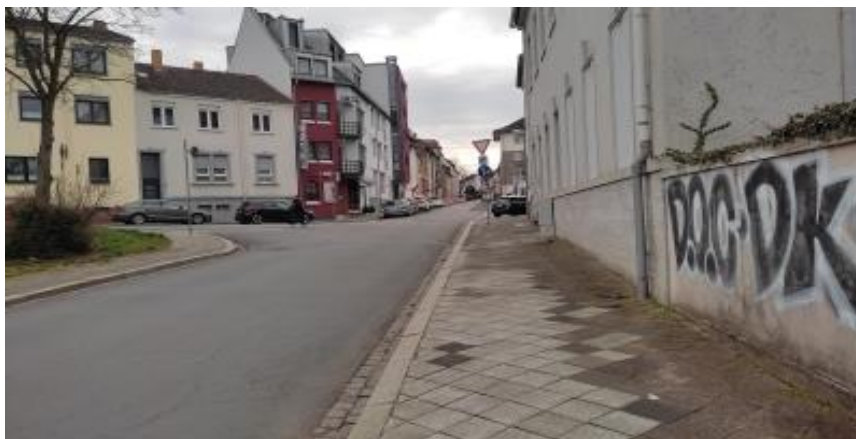
**Kürzel****BG 5 - B 09****Beschreibung Defizit**

innerhalb der Bebauung entsteht ein größerer Fließweg über die Buchenlochstraße und Pfaffenbergstraße, der in Folge den Wannentiefpunkt an der B 37 Trippstadter Straße zusätzlich negativ beeinflusst; vor Ort kaum öffentliche Retentionsmöglichkeiten gegeben, innerstädtische Prägung des Gebietes

| <p><b>(O)</b> - Objektschutzmaßnahmen an Gebäuden mit tieferliegenden Bodenöffnungen am Fließweg</p> <p><b>(S)</b> - im Zuge Straßenausbau - Straßen als Straßen mit Zwischenspeicherfunktion ausbauen; Erhalt der Bordsteine; Entsiegelung (im Rahmen der Möglichkeiten) der Parkplatzflächen in der Buchenlochstraße</p> | | | | | | |

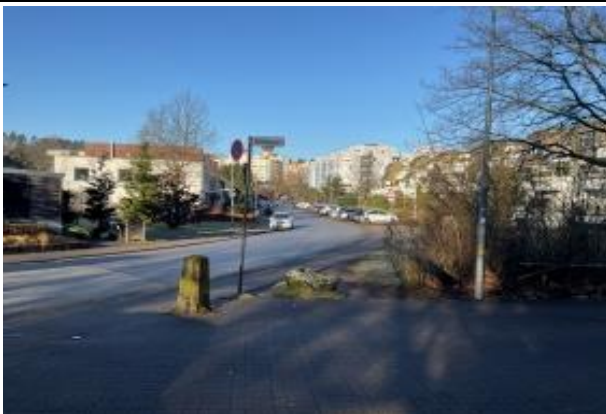
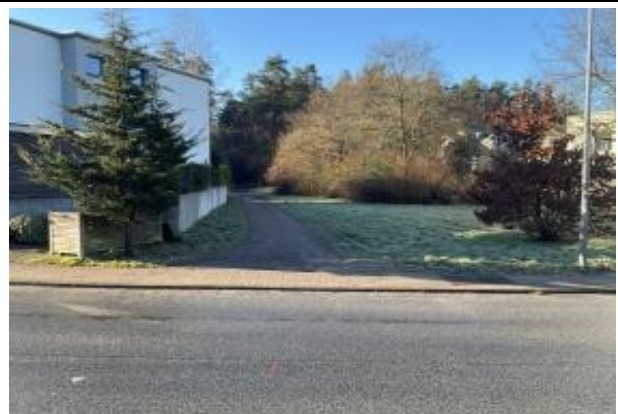
**Kürzel****BG 5 - K 11****Beschreibung Defizit**

über Waldwege in ausgeprägter Hohlweglage strömt dem Tiefpunkt in der Kurt-Schumacher-Str. Wasser zu, welches sich dort sammelt und aufstaut; lokale Retentionsmöglichkeiten nicht vollständig ausgeschöpft; im Wannentiefpunkt Tiefgaragen und ebenerdige Gebäudeöffnungen vorhanden

| Kategorie(n) | O | S | RF | LN <sub>F</sub> | tO | |
|---|---|---|---|---|---|--|
| <p><b>(O)</b> - Objektschutzmaßnahmen an Gebäuden mit tieferliegenden Bodenöffnungen am Wannentiefpunkt, gilt auch für <b>Schaltschränke</b></p> <p><b>(S)</b> - im Zuge Straßenausbau - Kurt-Schumacher-Str. als Straße mit Zwischenspeicher z.B. Mittelrinne am Wannentiefpunkt ausbauen; Parkplatzflächen tiefer legen und als Wasserspeicher nutzen</p> <p><b>(RF)</b> - auf offenen Grünflächen flache Zwischenspeichermulden errichten; entlang der Waldwege wegebegleitend Maßnahmen wie Abschläge und kaskadenförmige Gräben errichten, um Wasserrückhalt in der Fläche zu stärken</p> <p><b>(LN<sub>F</sub>)</b> - Erhalt Waldnutzung</p> <p><b>(tO)</b> - Querhöcker auf den Waldwegen errichten zur Reduktion der Fließgeschwindigkeit</p> | | | | | | |

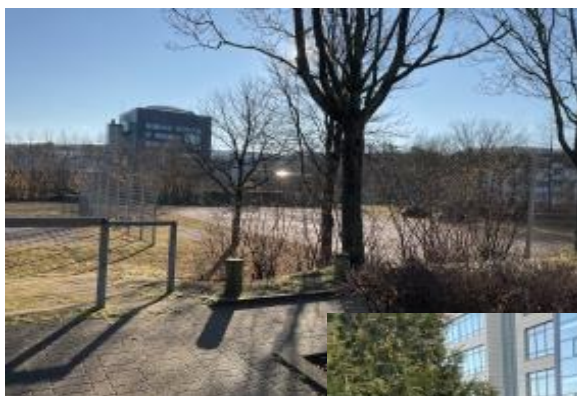
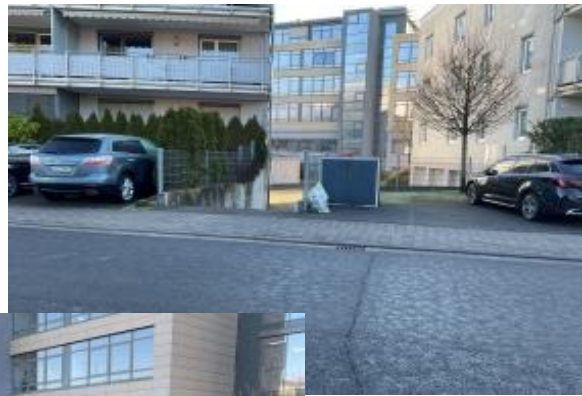
| <b>Kürzel</b> | <b>BG 5 - Z 12</b> |

innerhalb des Geländes des Sportplatzes und der Kleingartenanlage an der Carl-Euler-Straße entsteht ein Fließweg, der über die Straße und in Folge zwischen Häusern hindurch Richtung des Forschungsinstituts an der Konrad-Zuse-Str. strömt; hier Wannentiefpunkt und keine Möglichkeit, abzufließen

(O) - Objektschutzmaßnahmen an Gebäuden mit tieferliegenden Bodenöffnungen am

**(U<sub>E</sub>)** - Erhalt und Pflege vorhandene Entwässerungseinrichtungen (auch RRB)

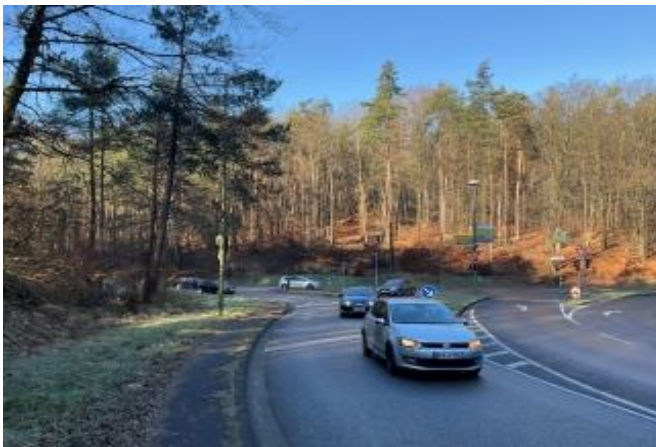
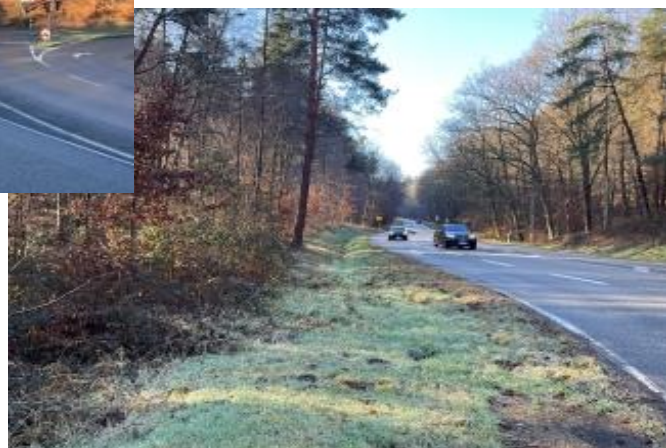
**Kürzel****BG 5 - L 13****Beschreibung Defizit**

auf der L 502 - die wichtigste Zufahrt nach Dansenberg von Kaiserslautern aus - fließt im Starkregenfall sehr viel Wasser, welches sich im Bereich der Kreuzung mit der Theodor-Heuss-Straße aufstauen könnte und dort für erhebliche Verkehrsbehinderungen sorgen kann

**(RF)** - Steigerung Wasserrückhalt im Wald durch Anlage von wegebegleitenden Mulden und Kleinstrückhalten; Ausbau der straßenbegleitenden Entwässerung als kaskadenförmige Ableitung mit Zwischenspeicherfunktion

**(U<sub>E</sub>)** - Erhalt und Pflege vorhandene Entwässerungseinrichtungen entlang der L 502

**(LN)** - Erhalt der Waldnutzung

**(GK)** - Notfallspernung L 502 und Ausweisung alternative Zufahrt für Dansenberg (vgl. Steckbrief BG 3 - D 18)

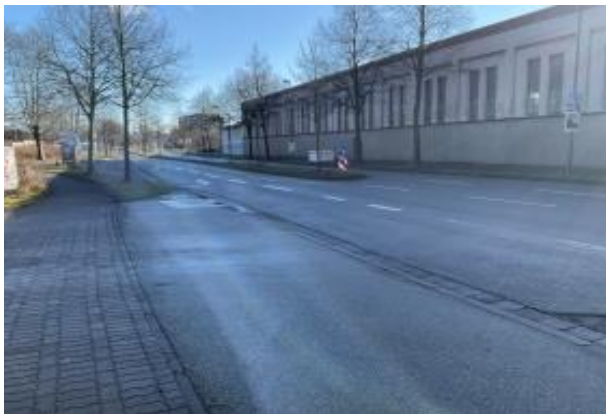
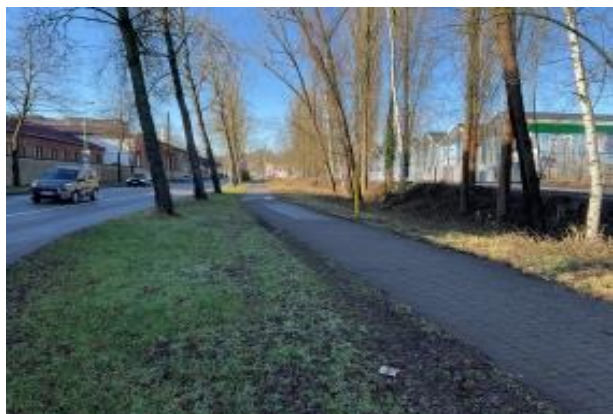
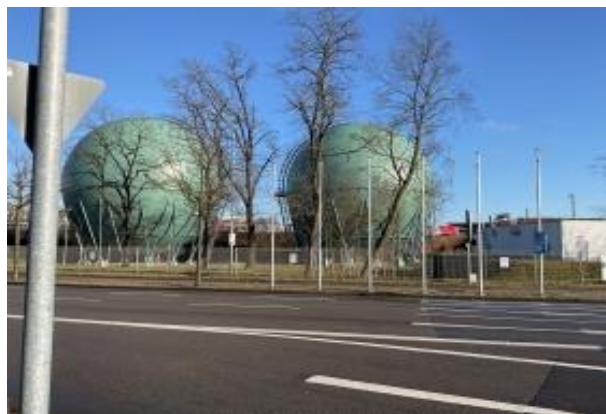
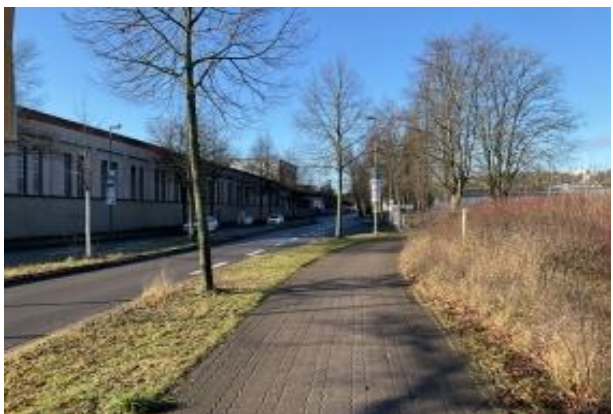
**Kürzel****BG 5 - H 14****Beschreibung Defizit**

auf der Hohenecker Straße bildet sich bei Starkregen mit Zuflüssen aus der K 3 und der L 502 sowie aus der Karl-Pfaff-Siedlung ein ausgeprägter Wannentiefpunkt mit erheblichen Wassertiefen; Verkehr auf jeden Fall im Ereignisfall unmöglich; Tankstelle ggf. betroffen sowie Beeinträchtigung Gewerbebetriebe nicht auszuschließen; zusätzlich auf der anderen Straßenseite nördlich der B 37 Gashochspeicher der SWK am absoluten Tiefpunkt gelegen

| Kategorie(n) | O | RF | LN | S | GK | |
|---|---|---|---|---|---|--|
| <p><b>(O)</b> - Objektschutzmaßnahmen für alle Anlieger am Tiefpunkt - <b>gilt insbesondere für Tankstelle, Schaltkästen und SWK (KRITIS)</b></p> <p><b>(RF)</b> - Umwandlung der vorhandenen Entwässerungsanlagen entlang der K 3 als Entwässerungsanlagen mit Speicherfunktion z.B. durch breite Raubettmulden</p> <p><b>(LN)</b> - Erhalt der Waldnutzung</p> <p><b>(S)</b> - im Zuge Straßenausbau - Hohenecker Straße im Tiefpunkt als Straße für kurzzeitige Zwischenspeicherung ausbauen z.B. durch unterirdische Rigolen; Parkplatzflächen Karl-Pfaff-Straße als multifunktionale Flächen nutzen</p> <p><b>(GK)</b> - Notfallspernung L 502 und Kreuzungsbereich B 37; Notfallplan für Gaswerk vorhalten</p> | | | | | | |

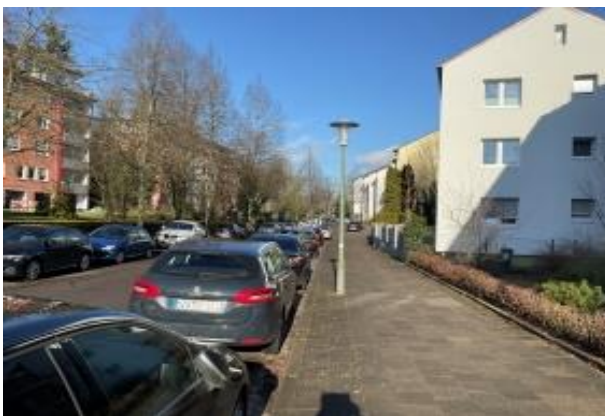
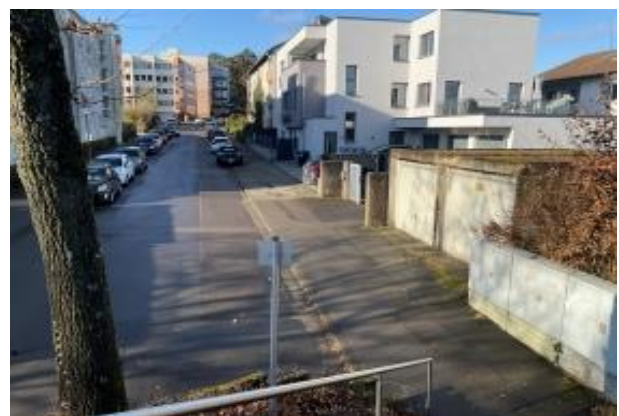
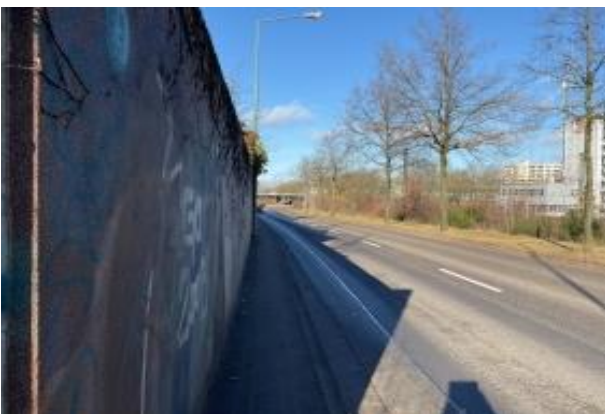
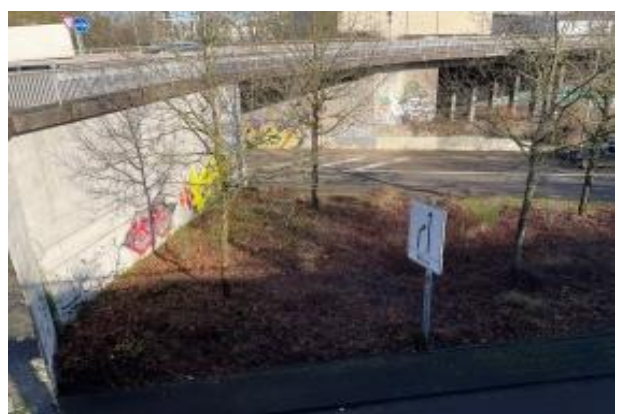
**Kürzel****BG 5 - M 15****Beschreibung Defizit**

am Tiefpunkt eines innerörtlichen Fließweges staut sich zwischen Lärmschutzwand der B 37 und der Wohnbebauung im Starkregenfall Wasser auf; Abflussweg ist somit nicht möglich; zusätzlich lokaler Tiefpunkt (ohne Fließweg) an der Stresemann-Grundschule (KRITIS); in Norden verläuft die B 37 überbrückt von der Pariser Straße und bildet somit einen Wannentiefpunkt, der sich ebenfalls im Starkregenfall einstauen könnte und eine Gefahr für Verkehrsteilnehmer ist

| Kategorie(n) | O | S | GK | | |
|---|---|---|---|--|--|
| <p><b>(O)</b> - Objektschutzmaßnahmen für alle Anlieger am Tiefpunkt und am Fließweg mit tiefliegenden Gebäudeöffnungen - gilt <b>auch für Grundschule</b></p> <p><b>(S)</b> - Parkplatz- und Grünflächen als multifunktionale Flächen nutzen; Erhalt der Bordsteine und Nutzung der Straße als Flutraum</p> <p><b>(GK)</b> - Anbringen von Wasserstandsmesslatten an der Unterführung B 37 - kurzfristige Notfallspernung vorbereiten</p> | | | | | |

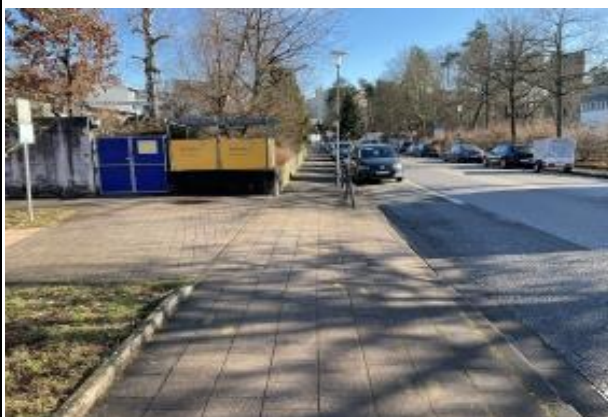
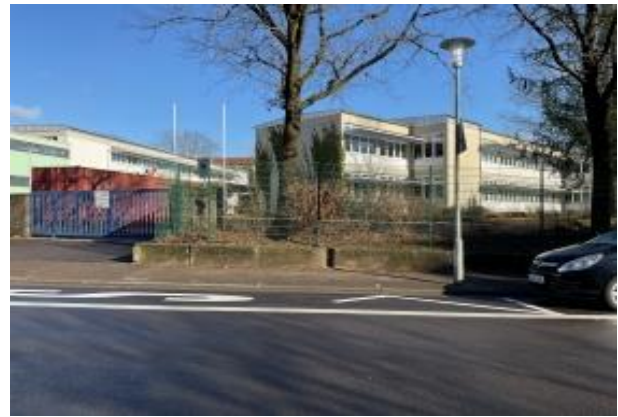
**Kürzel****BG 5 - L 16****Beschreibung Defizit**

die Leipziger Straße verläuft im absoluten Tiefpunkt und wirkt wie ein Abflussweg, der zusätzlich das innerhalb der Siedlung anfallende Wasser Richtung Hohenecker Straße (vgl. Steckbrief BG 5 - L 16) transportiert; zusätzlich existieren innerhalb der Siedlung kleinere Senkenlagen, wie z.B. Erfurter Str. 69 und Leipziger Str. 7, wo sich auf dem Straßenkörper größere Mengen Wasser ansammeln könnten; die kritischen Infrastrukturen (Bännjerrück-Grundschule; Fritz-Walter-Förderschule; Altenzentrum St. Hedwig und mehrere KiTas) sind nicht unmittelbar gefährdet, jedoch fließen teilweise von den Flächen selbst kleinere Wassermengen zu

- (O)** - Objektschutzmaßnahmen für alle Anlieger in den Wannentiefpunkten - besonders mit tiefliegenden Gebäudeöffnungen - gilt auch für **Bännjerrück-Grundschule sowie KiTa und Seniorenzentrum**
- (S)** - Parkplatz- und Grünflächen als multifunktionale Flächen nutzen; Erhalt der Bordsteine und Nutzung der Straße als Flutraum (gilt für Wannentiefpunkt Erfurter Straße)
- (LN)** - Erhalt Waldnutzung
- (N)** - Abflussweg freihalten (Erfurter Straße); Weg als Abflussweg modellieren (KiTa)

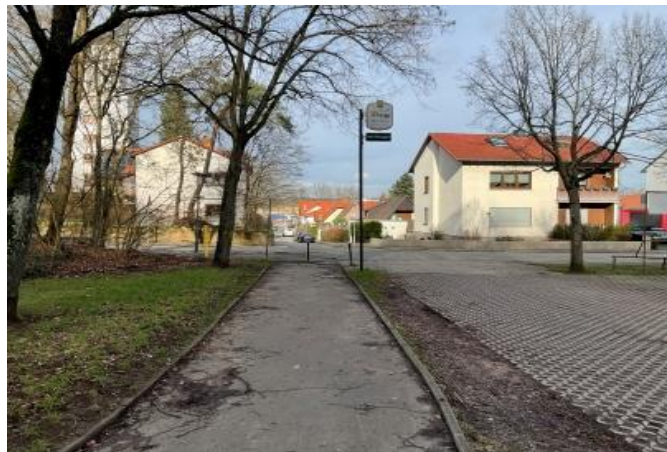
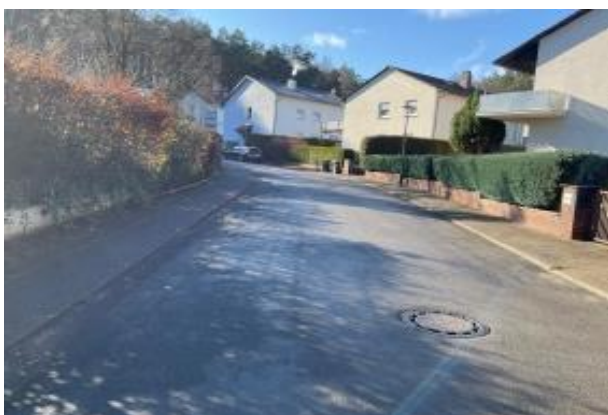
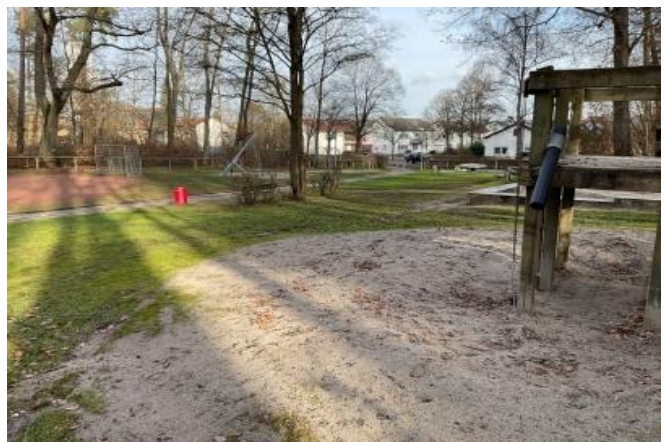
**Kürzel****BG 5 - B 17****Beschreibung Defizit**

aus der Siedlung "Am Belzappel" strömt an mehreren Stellen ("Fuchsberg", "Am Belzappel" und "Keltenweg") aus drei größeren Tiefenlinien Wasser in Richtung der B 37 - Pariser Straße; sowohl auf der B 37 als auch zwischen der Bebauung entstehen Wannentiefpunkte, die dann einstauen könnten; zusätzlich sehr viele gefährdete Objekte in dem Gebiet; Herkunft des Wassers an der Defizitstelle im BG 6 (vgl. BG 6 - B 12)

- (O)** - Objektschutzmaßnahmen für alle Anlieger an den Fließwegen mit tiefliegenden Gebäudeöffnungen
- (S)** - Fließweg im Zuge Straßenausbau als Straße mit Zwischenspeicherraum ausbauen; Spiel- und Sportflächen als multifunktionale Flächen nutzen; Parkplatzfläche als Zwischenspeicherraum nutzen
- (LN<sub>F</sub>)** - Erhalt Waldnutzung
- (RF)** - Anlage von Retentionsmulden und wegebegleitenden Kleinstrückhalten; Überbögen zur Stärkung Wasserrückhalt in der Fläche vor Übergang zur Bebauung
- (U<sub>E</sub>)** - Unterhaltung bestehender Entwässerungsanlagen ggf. Optimierung Einlaufbauwerk

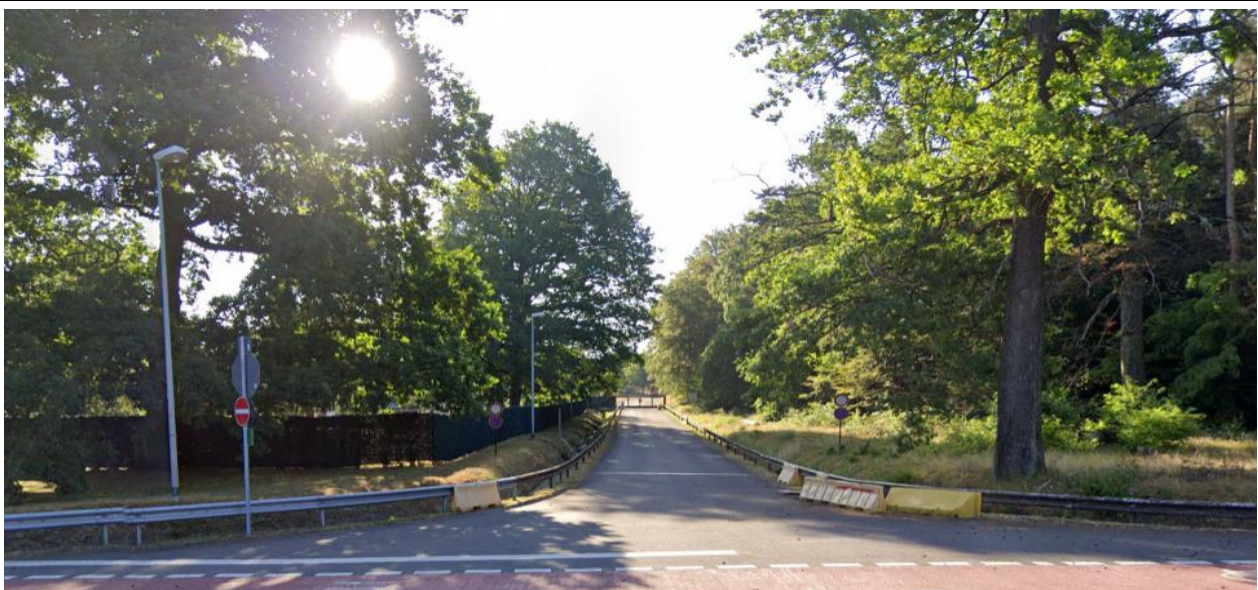
**Kürzel****BG 5 - V 18****Beschreibung Defizit**

aus dem Gelände der US-Streitkräfte strömt aufgrund der Topografie über die Straßen im Falle von Starkregen Wasser der B 270 zu und belastet den Hohenecker Bach zusätzlich, der hier in einem engen Bachbett parallel zur B 270 verläuft; B 270 oft bei Starkregen überflutet

**(RF)** - Umwandlung der vorhandenen Gräben in Raubettmulden oder kaskadenförmige Gräben mit Zwischenspeicherung / Anlage von weiteren Retentionsmulden

**(O)** - Objektschutzmaßnahmen für Gebäude am Fließweg bzw. Wannentiefpunkt
