Artenschutzrechtliche Besatzprüfung zum Abriss von zwei Gewerbegebäuden an der Opelstraße, OT Siegelbach Stadt Kaiserslautern

Auftraggeber:
LEHGO Projects GmbH & Co. KG
Röchlingstraße 6
67663 Kaiserslautern

Stand Dezember 2018

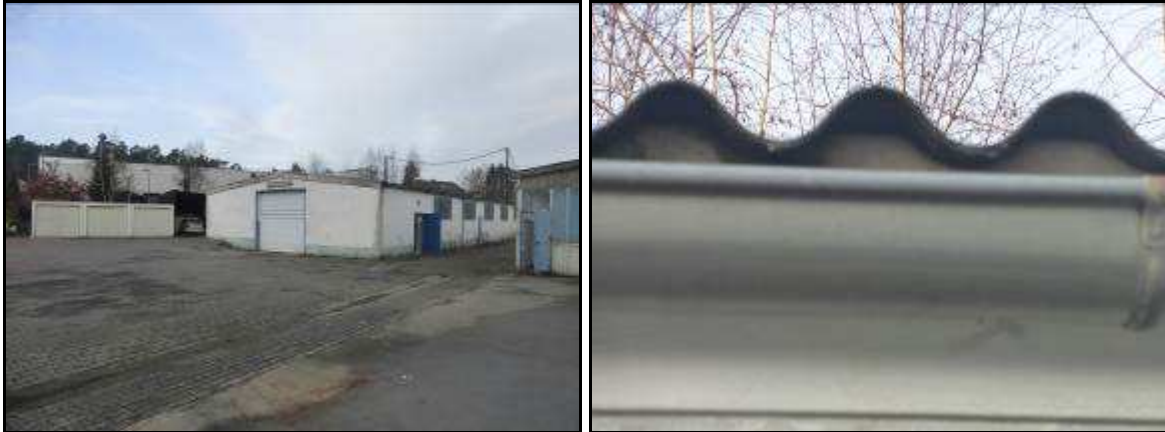
Es konnte festgestellt werden, dass das **westliche kleinere Gebäude** grundsätzlich keine günstigen Eigenschaften besitzt, um ein Vorkommen von Fledermausquartieren zu ermöglichen. Entlang der Außenwände konnten keine typischen Fledermausspuren (Urinstreifen, Fettablagerungen, Kot) gesichtet werden. Darüber hinaus konnten keine Einflugsmöglichkeiten festgestellt werden. Es waren keine offenen Fenster, Ritzen zwischen Dachfirst und Mauerwerk oder Mauerspalten vorhanden. Die

westliche Gebäudeseite konnte zwar nicht begutachtet werden, aber durch das angrenzende stark wuchernde Gehölz sind hier keine guten Anflugmöglichkeiten vorhanden, sodass hier keine Quartierstrukturen zu verzeichnen sein werden. Der Rollladenkasten einer Autozufahrt auf der südlichen Seite des Gebäudes ist funktionstüchtig und dieser Teil des Gebäudes wird augenscheinlich noch sporadisch genutzt, sodass der Rollladenkasten nicht als Quartier in Frage kommt. Die Dachflächen konnten aber nicht begutachtet werden. Es besteht daher ein minimales Restrisiko, dass Fledermäuse vorhanden sein können.

Abb. 4 und 5: Sicht auf das westliche Betriebsgebäude und auf die Wellplatten

V 2: Vorsichtiges Abbauen der Dachflächen des westlichen Gebäudes und der Bereiche über die Büroräume im östlichen Gebäude damit das verbleibende Tötungsrisiko reduziert wird. Die beteiligte Firma sowie das Personal sind in die Fledermausproblematik einzuweisen. Bei auftretenden Befunden sind die Arbeiten einzustellen und der Baubereich ist in seinem ursprünglichen Zustand soweit wie möglich zurückzusetzen. Die Untere Naturschutzbehörde ist zu informieren und eine Fachperson ist hinzuzuziehen.

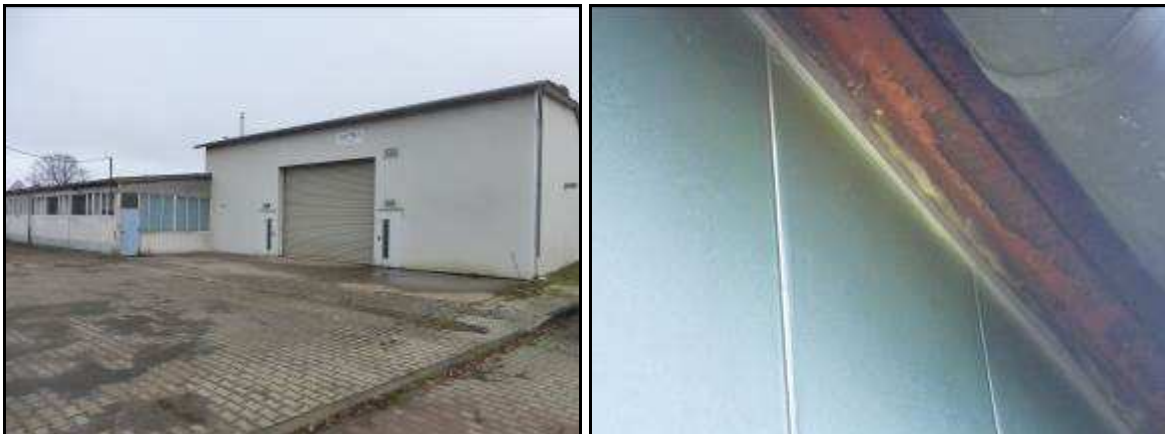
Bei der Untersuchung der Außenflächen des **größeren Gewerbegebäudes samt Werkhalle** konnten ebenfalls keine eindeutigen Spuren einer Nutzung als Quartierstandort festgestellt werden. Die Außenbereiche wiesen ebenfalls keine typischen Spuren an den Wänden auf. Es wurden jedoch einige Einflugmöglichkeiten (Rohröffnungen, Spalten an den Wellplatten) gesichtet, die ein Einfliegen bzw. Einkriechen in das Innere der Gebäude ermöglichen. Eine Begutachtung des Inneren der Gebäude erbrachte jedoch keine konkreten Hinweise auf eine Besiedlung durch Fledermäuse.

Abb. 6 und 7: Sicht auf das Werkgebäude und Werkhalle und auf die Dachtraufe

An den Ecken der Gebäude wurden mehrere Kotpellets gefunden. Aufgrund der Art und Konsistenz der Kotpellets wird davon ausgegangen, dass es sich um Ratten bzw. Mäusepellets gehandelt hat.

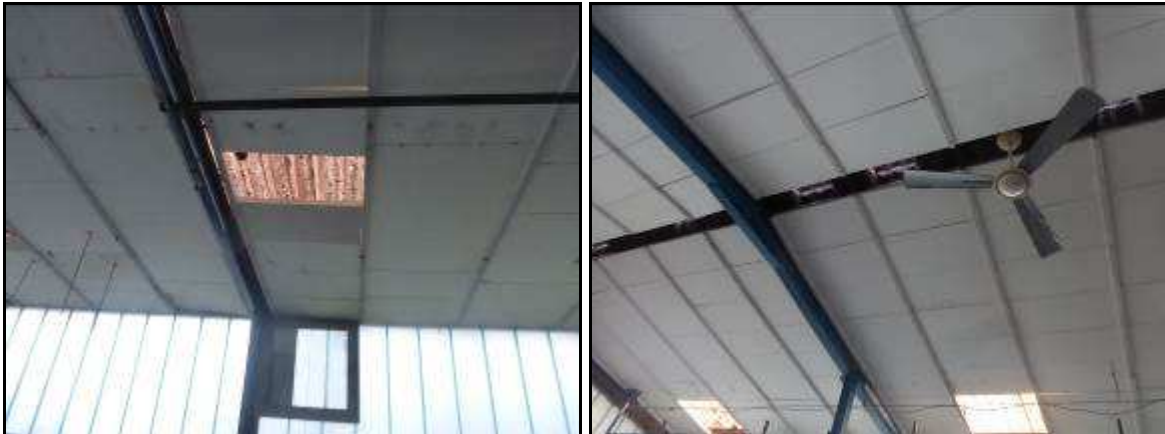
Zwar wurden die Zwischenräume an den Wellen der Dachplatten versiegelt bzw. verstopft, es konnten aber einige Ritzen festgestellt werden, sodass theoretisch Zugänge zu den Dachflächen für Fledermäuse vorhanden sind. Die Dachflächen bestehen aus Eternit-Wellplatten, die nach unten mit Styroporplatten versehen wurden um eine Isolierung der Dächer zu gewährleisten. Trotz der möglichen Eingänge (Spalten, Ritze) wird nicht angenommen, dass die Dachflächen der Gebäude als

Winterquartier für Fledermäuse fungieren, da mit einem hohen Luftzug zu rechnen ist. Eine günstige Quartierqualität ist daher nicht vorhanden.

Abb. 8 und 9: Sicht auf die Dachflächen im östlichen Gebäude

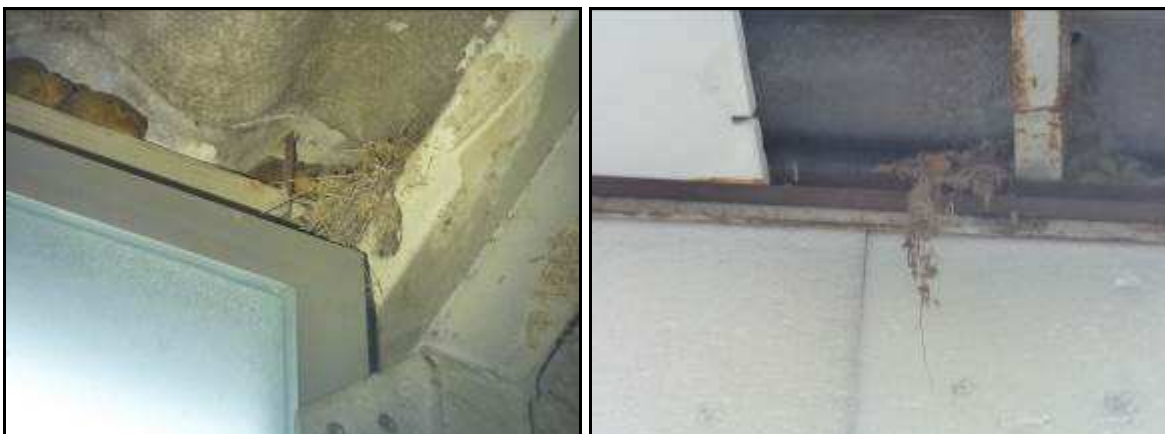
An den Außenwänden der beiden untersuchten Gebäude konnten, bis auf ein Vogelkasten (s. Abb. 12) keine weiteren Strukturen (Nester, Spalten, usw.) von Vögeln gesichtet werden. Wie bereits bei der Beschreibung des Ergebnisses für die Tiergruppe der Fledermäuse erwähnt, konnten aber einige Einflugmöglichkeiten festgestellt werden, die ein Eindringen ins Innere der Gebäude (hier nur des Werkgebäudes im Osten) zulassen. Bei der Begutachtung des Werkgebäudes und der Werkhalle konnten daher auch 3 Nester an der Trägerkonstruktion gesichtet werden. Weitere Strukturen wurden nicht festgestellt.

Abb. 10 und 11: Zwei Vogelnester im Inneren des Werkgebäudes im Osten

Die Begutachtung der betroffenen Gebäude konnte im Bestand 4 Niststrukturen von Vögeln feststellen, womöglich des Hausrotschwanzes und Meisen (Vogelkasten). Ein Eintreten des Verbotstatbestandes der Tötung ist daher durch eine Zeitenbeschränkung für den Beginn der Abrissmaßnahmen entgegenzuwirken. Erfolgt dies nicht ist mit der Tötung und Verletzung von Individuen zu rechnen. Sobald die Abrissmaßnahmen begonnen haben, sinkt die Wahrscheinlichkeit, dass Brutvorgänge an den Gebäuden erfolgen und somit die Gefahr, dass Individuen betroffen sind, aber erheblich.

V 4: Festlegung des Beginns der Abrissarbeiten außerhalb der Hauptbrutzeit von Vögeln (Arbeiten sind nur zwischen Anfang August bis Mitte/Ende März durchzuführen).

A 5: Anbringung von mind. 8 (Ausgleichsverhältnis 1:2) Nisthilfen für Gebäude- bzw. Nischenbrüter (z.B. der Fa. Hasselfeldt oder Schwegler) an den zu errichtenden Gebäuden. Herstellerangaben sind zu beachten.

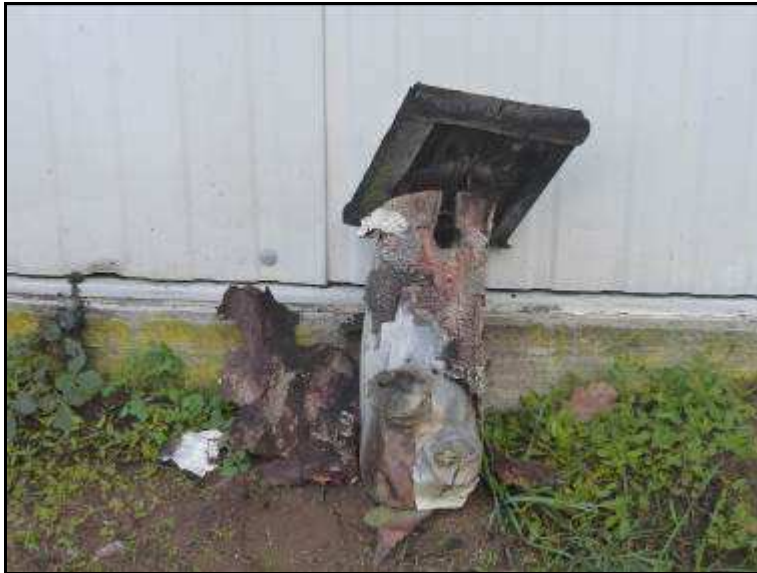
Abb. 12: ramponierter Vogelkasten mit einem Nest im Süden der Werkhalle

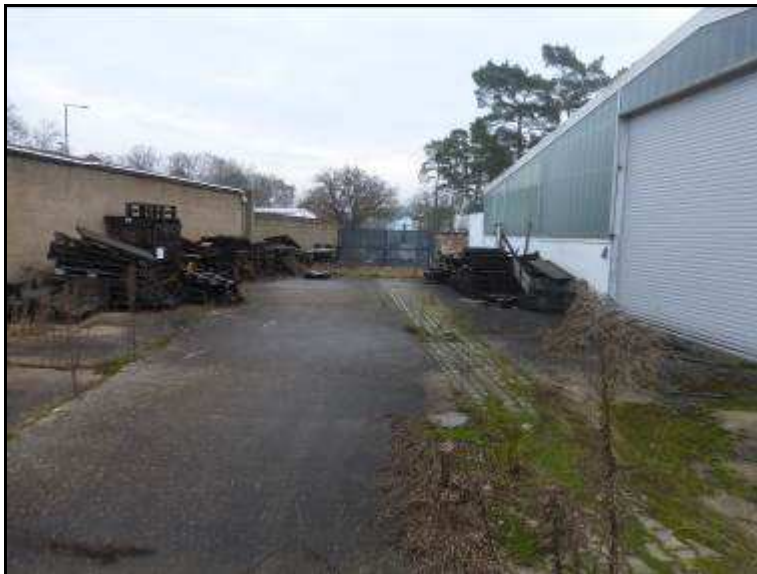
Bei einer genaueren Betrachtung der in Frage kommenden Strukturen im Gelände (Betonwände und Lagerfläche im Norden) konnten keine Indizien bzw. günstige Gegebenheiten für ein Vorkommen von Reptilien (vordergründig Mauereidechse) vorgefunden werden. Eine Besiedlung des Untersuchungsgebietes durch Reptilien kann daher ausgeschlossen werden.

Abb. 13: Sicht auf die Lagerflächen im Norden
