## Anlage V - Steckbriefe Defizite

In dieser Anlage werden die Defizitstellen beschrieben und in Kartenausschnitten verortet sowie Maßnahmenvorschläge aufgezeigt.

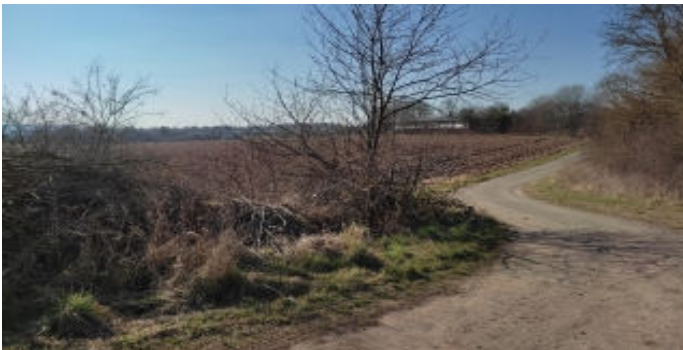
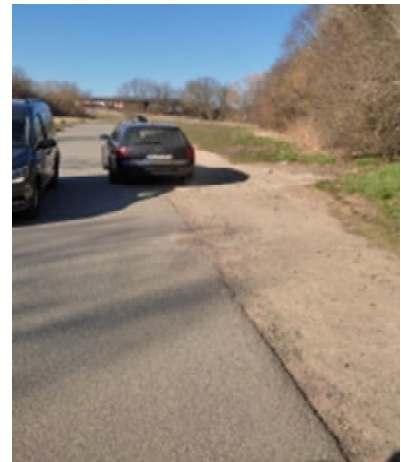
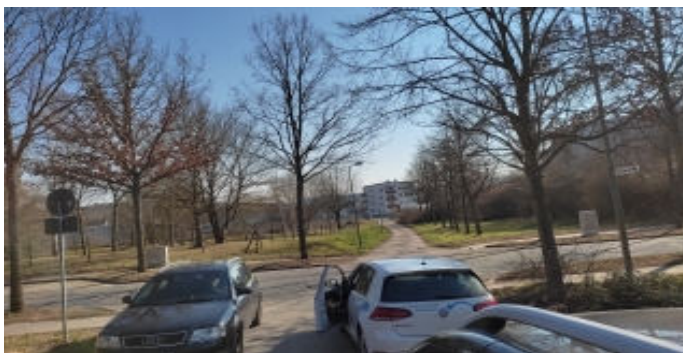
**Kürzel****BG 6 - W 01****Beschreibung Defizit**

über den Wartenberger Weg strömt teilweise von der anderen Seite der Autobahn dem Hertelsbrunnenring Wasser über eine Tiefenlinie bis zum Tiefpunkt an der Bahnlinie zu; in diesem Gebiet ist eine Erweiterung der Gewerbefläche bis zum Wartenberger Hof geplant; derzeit werden diese Flächen ackerbaulich genutzt; die vorhandene Gewerbebebauung am Hertelsbrunnenring verfügt über größere (private) Grünflächen und vollversiegelte Flächen

| Kategorie(n) | U <sub>E</sub> | RF | O | S | GK | |
|---|---|---|---|---|---|--|
| <p><b>(U<sub>E</sub>)</b> - Unterhaltung der bestehenden und geplanten Anlagen zur Oberflächenwasserlenkung und -speicherung</p> <p><b>(RF)</b> - Anlage von Retentionsflächen zur lokalen Zwischenspeicherung von Oberflächenwasser</p> <p><b>(O)</b> - private Objektschutzmaßnahmen an Gebäuden mit tiefliegenden Gebäudeöffnungen entlang des Fließweges</p> <p><b>(S)</b> - Umsetzung der geplanten Entwässerungseinrichtungen (Neubau) und Nutzung von Parkplatz- und Grünflächen als multifunktionale Flächen</p> <p><b>(GK)</b> - Anbringen von Wasserstandsmesslatte an Unterführung</p> | | | | | | |

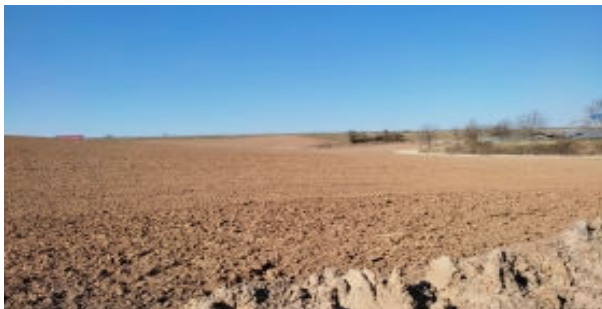
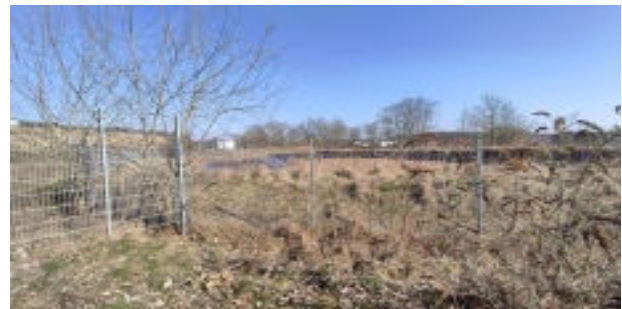
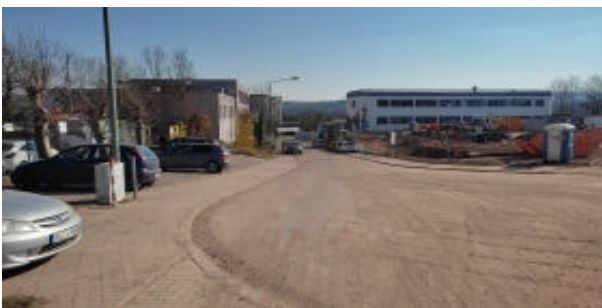
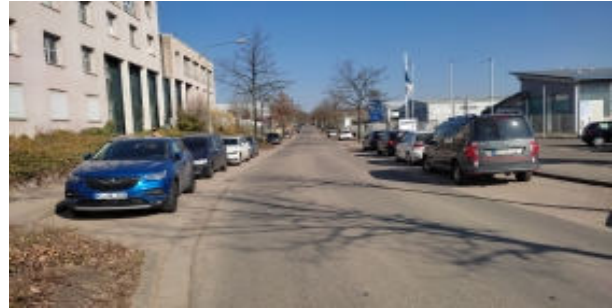
**Kürzel****BG 6 - H 02****Beschreibung Defizit**

über den "Hölzengraben" strömen über zwei Tiefenlinien östlich und westlich der Solaranlage dem Hertelsbrunnenring Wasser zu; die Solaranlage verfügt über eine Retentionsanlage für Oberflächenwasser, die jedoch nur zur Entwässerung des Gebietes dient; die Flächen oberhalb der Solaranlage werden intensiv landwirtschaftlich genutzt ohne erkennbare Erosionsschutzstreifen; im Gewerbegebiet "Rothenberg" selbst besteht eine relativ hohe Versiegelung und keine oberflächigen lokalen Zwischenspeichereinrichtungen für Niederschlagswasser; zudem gibt es sehr viele ebenerdige Gebäudeöffnungen

| Kategorie(n) | LN <sub>F</sub> | U <sub>E</sub> | RF | O | S | |
|---|---|---|---|---|---|--|
| <p><b>(LN<sub>F</sub>)</b> - Anlage von wegebegleitenden Erosionsschutzstreifen (breite Blühstreifen oder Feldhecken); Erhalt der vorhandenen Gehölzstrukturen</p> <p><b>(U<sub>E</sub>)</b> - Unterhaltung bestehende Retentionsanlage inklusive Zuleitungsgraben</p> <p><b>(RF)</b> - Anlage von Retentionsmulden; prüfen, ob eine Erweiterung vor den Gehölzstrukturen und Anschluss an bestehendes Retentionsbecken möglich ist</p> <p><b>(O)</b> - Objektschutzmaßnahmen für alle Gebäude mit tiefliegenden Gebäudeöffnungen am Fließweg</p> <p><b>(S)</b> - Im Zuge Straßenausbau -Hertelbrunnenring als Straße (inklusive Parkplätze) mit Speicherfunktion umbauen; Erhalt und weiterhin gezielte Nutzung des Wannentiefpunktes zwischen Hertelbrunnenring 19 und 23 als multifunktionale Fläche (Freihalten von Bebauung)</p> | | | | | | |

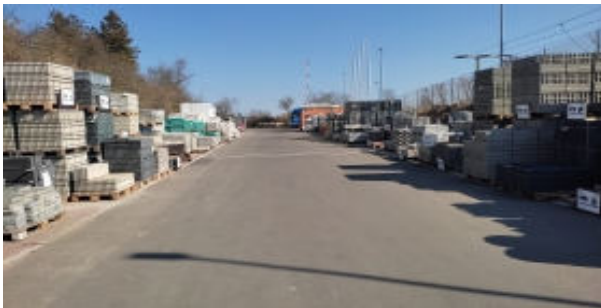
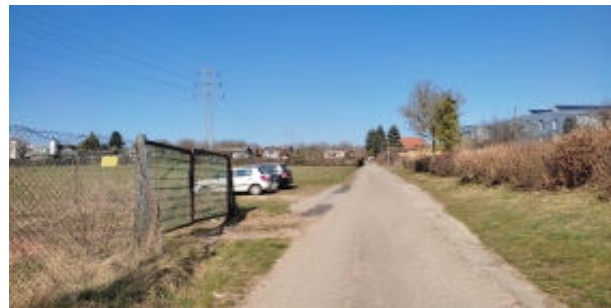
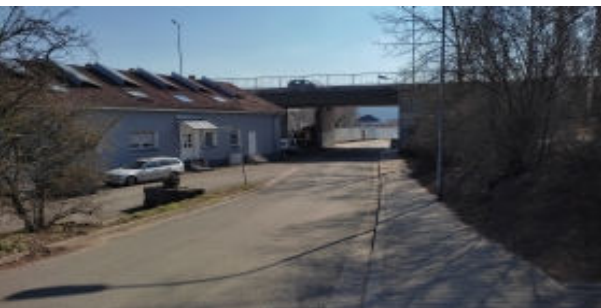
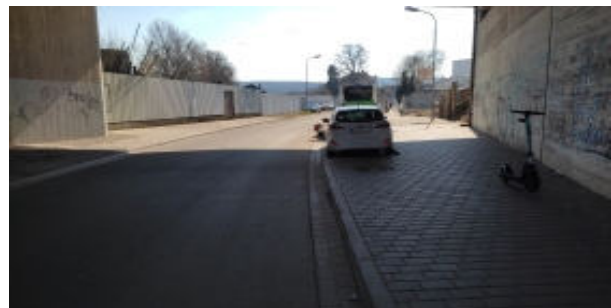
**Kürzel****BG 6 - B 03****Beschreibung Defizit**

über den Baalborner Weg fließt Wasser dem Tiefpunkt - hier vor allem der Anlieferung des Hornbach-Baumarktes - zu; die Gebäude "Zum Eselsbachtal" befinden sich ebenfalls deutlich tiefer als der Fließweg; in Folge strömt dann Wasser von hier dem Wannentiefpunkt in der Friedenstraße (siehe BG 7 - F 16) zu; gefährdete Gebäude "Zum Eselsteig" verfügen nicht über ebenerdige Gebäudeöffnungen; der Baumarkt hat bereits teilweise Objektschutzmaßnahmen umgesetzt; das **Umspannwerk** ist **nicht gefährdet**; im Anschluss (Ländelstraße) findet derzeit eine neue Bebauung statt, mit Vorgaben zur Entwässerung entsprechend dem aktuellen Stand der Technik

| Kategorie(n) | O | S | tO | RF | GK | |
|---|---|---|---|---|---|--|
| <p><b>(O)</b> - Objektschutzmaßnahmen für alle Gebäude mit tiefliegenden Gebäudeöffnungen am Fließweg</p> <p><b>(S)</b> - Ausbau Baalborner Weg und Ländelstraße als Straße mit Speichermöglichkeit (im Zuge Straßenausbau); Nutzung der Stellflächen als multifunktionale Flächen</p> <p><b>(tO)</b> - Anlage von Querrinnen / Überbögen zur Reduktion der Fließgeschwindigkeit</p> <p><b>(RF)</b> - Anlage von flacher Retentionsmulde auf Grünfläche</p> <p><b>(GK)</b> - Anbringen von Wasserstandsmesslatten an der Unterführung; Verlegung der Verteilerkästen "Zum Eselsbachtal" außerhalb des gefährdeten Bereiches</p> | | | | | | |

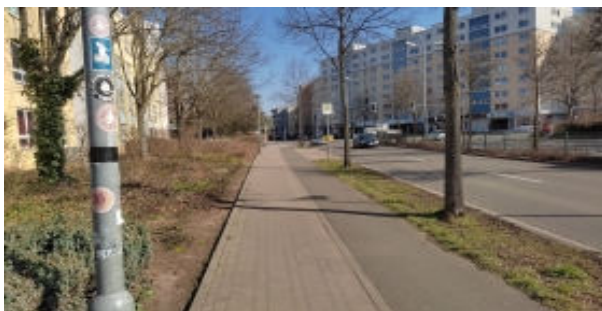
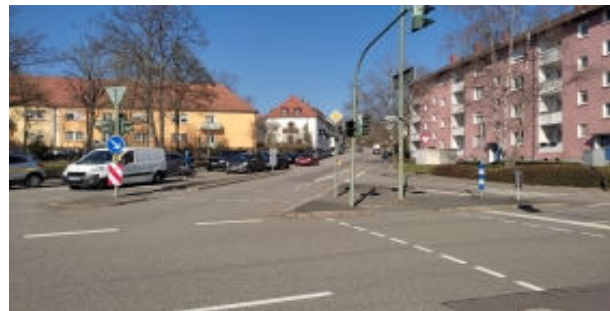
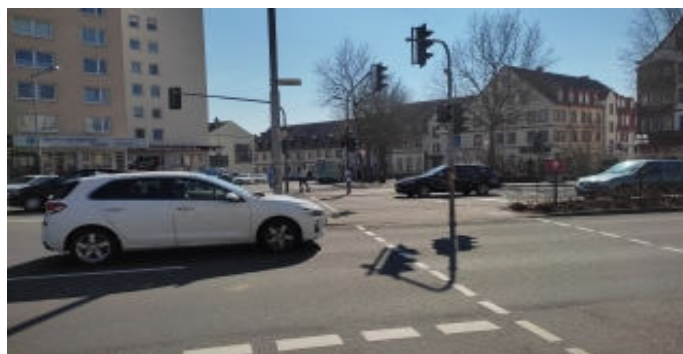
**Kürzel****BG 6 - G 04****Beschreibung Defizit**

aufgrund des starken Längsgefälles strömt über die K 9 (Gersweilerweg) dem Tiefpunkt Ludwigstraße / Mainzer Straße Wasser zu; das Wasser verbleibt primär auf dem Straßenkörper; gefährdete Gebäude mit tiefliegenden Gebäudeöffnungen befinden sich vornehmlich entlang der Ludwigstraße / Mainzer Straße; im Gersweilerweg wenig Potential für lokale Rückhaltung vorhanden; entlang der mehrspurigen Hauptstraße mit Mittelstreifen mehr Raum vorhanden - hier jedoch Schadstofffrachten ggf. zu bedenken

**(O)** - Objektschutzmaßnahmen für alle Gebäude mit tiefliegenden Gebäudeöffnungen am Fließweg

**(N)** - Beibehaltung Gersweilerweg als Abflussweg durch Wasserführung mit Hochborden

**(S)** - Ausnutzung der vorhandenen Grünflächen zur lokalen Zwischenspeicherung von Oberflächenwasser entlang Mainzer Straße und Ludwigstraße; ggf. Umgestaltung des "Mainzer Tor" als multifunktionale Fläche

**(LN<sub>F</sub>)** - Erhalt der öffentlichen und privaten Grünflächen

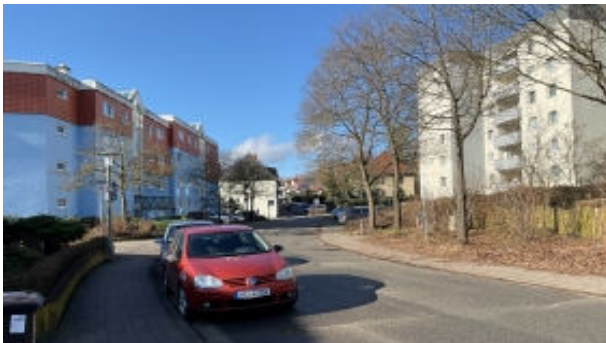
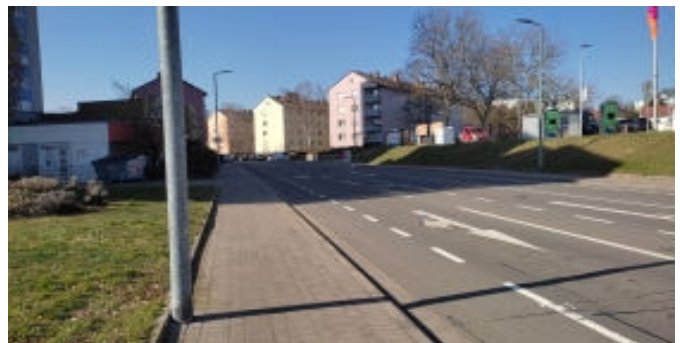
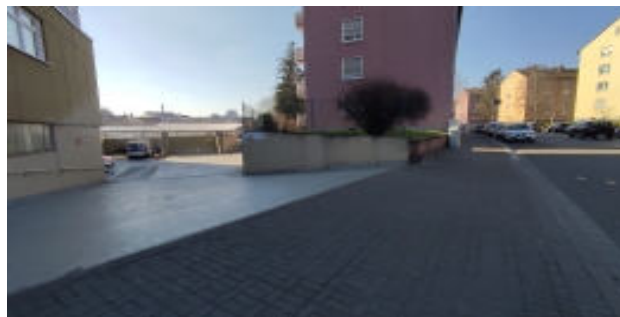
**Kürzel****BG 6 - B 05****Beschreibung Defizit**

aus der Eugen-Hertel-Straße strömt Wasser über einen Fließweg via "Drei Linden" dem Benzinoring zu; zusätzlich teilt sich im Kreuzungsbereich Gersweilerweg und Benzinoring der Fließweg und Teile des Wassers aus dem Gersweilerweg fließen den Benzinoring hinab; das Wasser entsteht in den Gebieten selbst, es erfolgt kein Zufluss von außen; besonders kritisch ist, dass die Zufahrt zum **Malteser Hilfsdienst (Wichtige Infrastruktur)** im Starkregenfall massiv gefährdet ist und mit Wassertiefen > 1 m zu rechnen ist; die KiTa (Waldorfschule) ist nicht besonders gefährdet; in den Wohngebieten jedoch sehr viele ebenerdige Gebäudeöffnungen vorhanden

| Kategorie(n) | O | S | RF | LN <sub>F</sub> | | |
|---|---|---|---|---|--|--|
| <p><b>(O)</b> - Objektschutzmaßnahmen für alle Gebäude mit tiefliegenden Gebäudeöffnungen am Fließweg; ggf. hydraulisches Klappschott für Einfahrt <b>Malteser Hilfsdienst (wichtige Infrastruktur)</b></p> <p><b>(S)</b> - Im Zuge Straßenausbau - Eugen-Hertel-Straße und "Drei Linden" als Straße mit Zwischenspeicherraum ertüchtigen</p> <p><b>(RF)</b> - Anlage von flachen Zwischenspeichermulden in den Grünflächen am Fließweg</p> <p><b>(LN<sub>F</sub>)</b> - Erhalt der öffentlichen und privaten Grünflächen</p> | | | | | | |

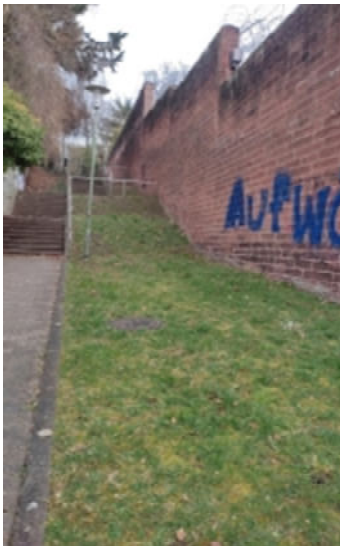
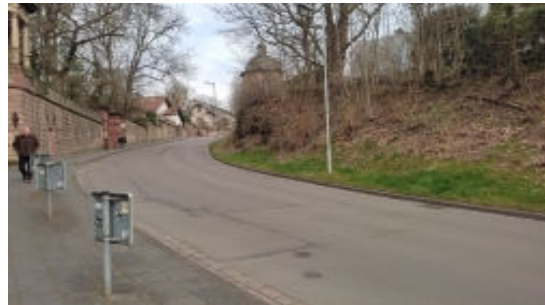
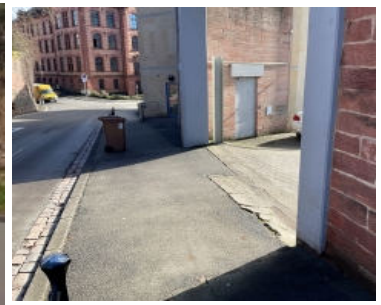
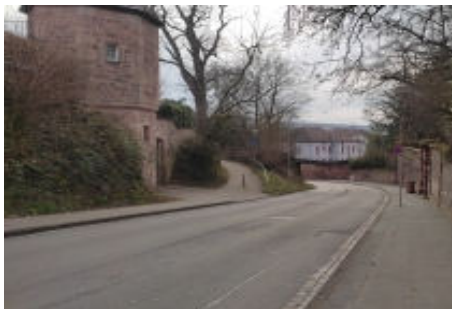
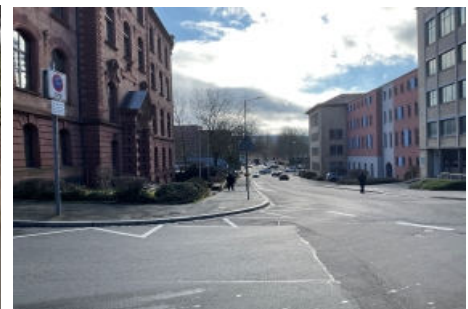
**Kürzel****BG 6 - M 06****Beschreibung Defizit**

Von Morlauterer Straße und der Treppe fließt Wasser auf die ohnehin belastete Lauterstraße ab, die im weiteren Verlauf den Wannentiefpunkt an der Burgstraße / Maxstraße belastet; Möglichkeiten der kleinräumigen kaskadenförmigen Retention nicht ausgeschöpft; Fließweg verbleibt primär auf Morlauterer Straße, von dort jedoch über rückwärtige Zufahrten **Gefährdung** des **Rathauses** ; viele ebenerdige Gebäudeöffnungen vorhanden; **Albert-Schweitzer-Gymnasium nicht gefährdet**

**(S)** - In Grünfläche neben der Treppe kleine kaskadenförmige Rückhaltung schaffen  
**(O)** - Objektschutzmaßnahmen für Rathaus z.B. Überbögen vor den Einfahrten und Sicherung Lichtschächte usw.

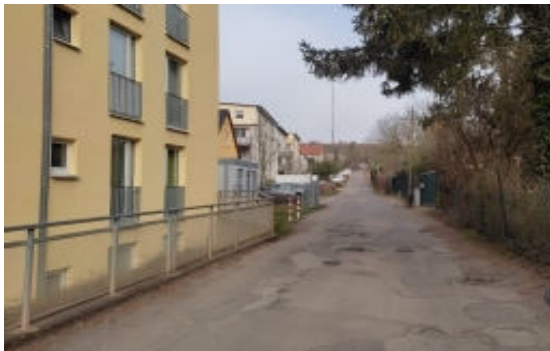
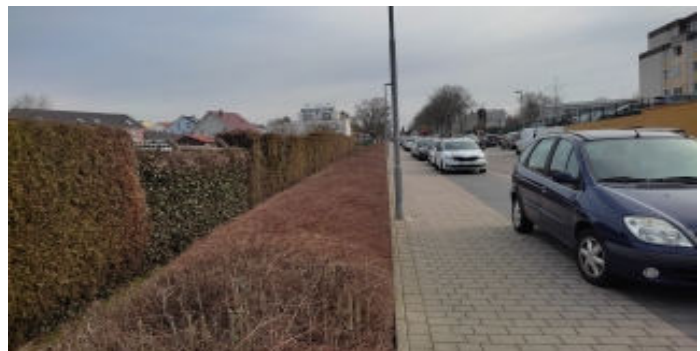
**Kürzel****BG 6 - A 07****Beschreibung Defizit**

innerhalb der Kleingartenanlagen nördlich der Alex-Müller-Straße entstehen bei Starkregen Fließwege, die sich im weiteren Verlauf zu einer größeren Tiefenlinie aufsummieren (mit Wassertiefen > 30 cm) und ab der Kreuzung mit der Theo-Vondano Straße auf die Alex-Müller-Straße trifft; in den gesamten Gebiet sind öffentliche Rückhalteinlage für Niederschlagswasser vorhanden; **Kirche (Gemeindehaus) und Trafostation** im Fließweg gelegen; **KITA nach Kartenlage potentiell gefährdet** - jedoch hier kein von außen zuströmendes Wasser sondern bedingt durch Geländemodellierung auf dem Grundstück selbst

**(O)** - Objektschutzmaßnahmen für alle Anlieger am Fließweg mit tiefliegenden Gebäudeöffnungen; gilt insbesondere für wichtige Infrastruktur und Joseph-Neumayer-Straße 2 -20a (gerade) und Alex-Müller-Str. 95, 97 u. 99

**(LN<sub>F</sub>)** - Erhalt der Kleingartenanlage und untergeordneten Nutzung

**(U<sub>E</sub>)** - fortlaufende Unterhaltung der bestehenden Regenrückhalteanlagen

**(S)** - "Am Nussbäumchen" und "Am Weidengarten" als Straßenraum mit Speicherfunktion ausbauen und Stellflächen als multifunktionale Flächen nutzen (im Zuge Straßenausbau)

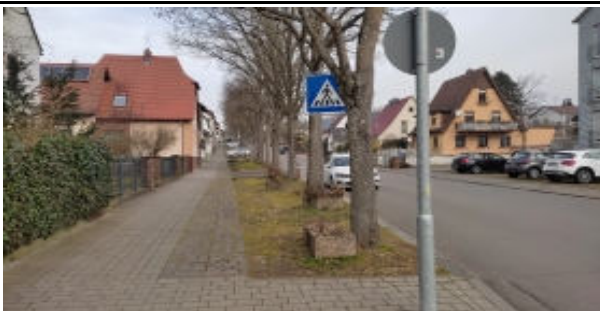
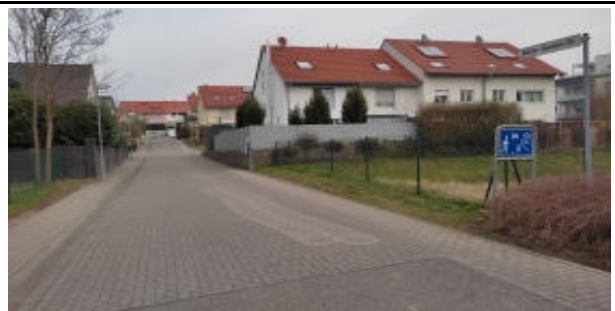
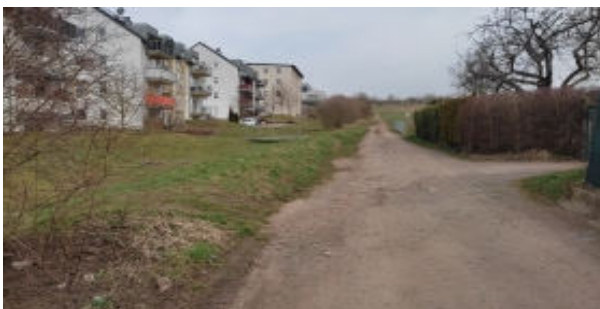
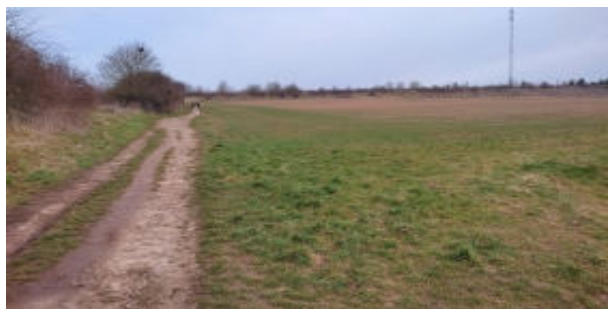
**Kürzel****BG 6 - A 08****Beschreibung Defizit**

sowohl aus den auf die Alex-Müller-Straße nördlich aufbindenden Straßen als auch von der Fortsetzung des Fließweges (siehe BG 6 - A 08) fließt im Starkregenfall Wasser dem Straßenkörper zu; das Wasser verbleibt primär auf dem Straßenkörper; in dem Teil des Gebietes, der mit einer Bauleitplanung überplant ist, sind öffentliche Regenwasserspeicher vorhanden; teilweise sind jedoch die Flachmulden durch Trittpfade beeinträchtigt, die Rohrauslässe teilweise verlandet; der Wirtschaftsweg zwischen Theo-Vondano-Straße und Kleingartenanlage wirkt aufgrund des Ausbau Zustandes des Weges als Ableitungsweg; im Altbestand (Merianstraße, Morlauterer Straße usw.) ist das lokale Retentionspotential nicht vollständig ausgeschöpft

- (O)** - Objektschutzmaßnahmen für alle Anlieger am Fließweg mit tiefliegenden Gebäudeöffnungen
- (LN<sub>F</sub>)** - Erhalt der Kleingartenanlage und untergeordneten Nutzung ; Erhalt der Grünflächen und Feldhecken
- (U<sub>E</sub>)** - fortlaufende Unterhaltung der bestehenden Regenrückhalteanlagen, öffnen der verlandeten Durchlässe
- (S)** - Morlauterer Straße und Merianstraße inklusive Stellflächen als Straßenraum mit Rückhalteraum ausbauen (im Zuge Straßenausbau)
- (tO)** - Absenken der Fahrbahn Walter-Sommer-Straße / Theo- Vondano-Straße um Wasser in die vorhandene Rückhaltung zu lenken; Querabschläge in die Fläche am Wirtschaftsweg ziehen
- (RF)** - Ausbau der Hecke als Wallhecke, Schließen der Überfahrt; Ergänzen Heckenstreifen / Erosionsschutzstreifen

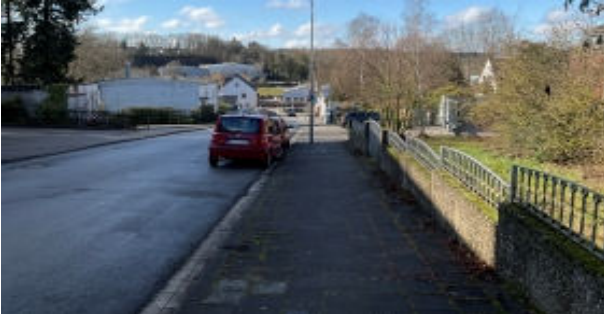
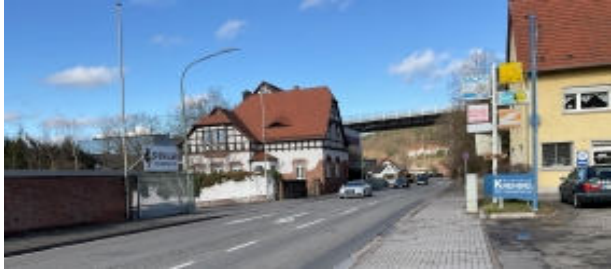
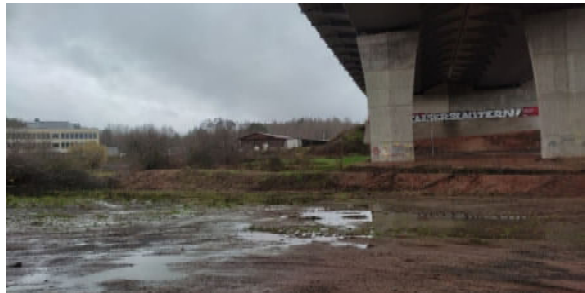
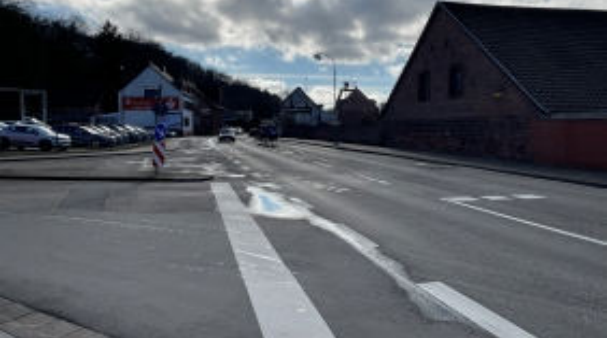
| Kürzel | BG 6 - L 10 |

| aus der Emil-Caesar-Straße trifft ein Fließweg auf die Lauterstraße; Abfluss von der Lauterstraße nur über Privatgrundstücke möglich - keine freien Abflusswege in die hier offene Lauter vorhanden | |

- (O)** - Objektschutzmaßnahmen für alle Anlieger am Fließweg mit tiefliegenden Gebäudeöffnungen; gilt insbesondere für Gewerbeobjekte Lauterstraße
- (RV)** - Freihalten von Abflusswegen von mobilen abschwemmbaren Lagerungen auf Privatgelände
- (N)** - Aufbau eines Notabflussweges z.B. durch Hochborde und mobile Elemente mit Ableitung in die vorhandenen Becken / Freiflächen unter der Autobahn

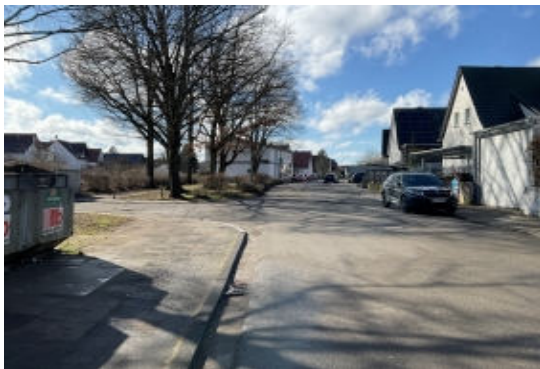
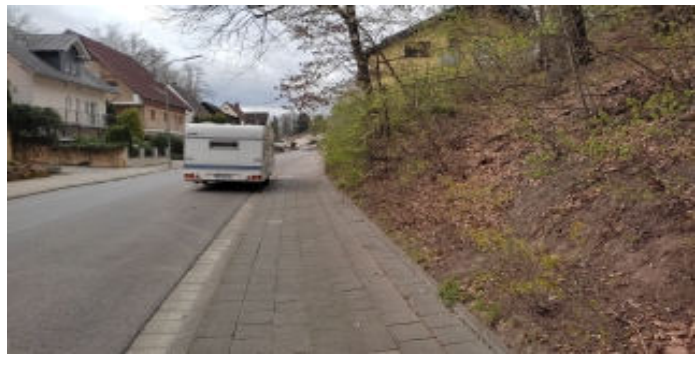
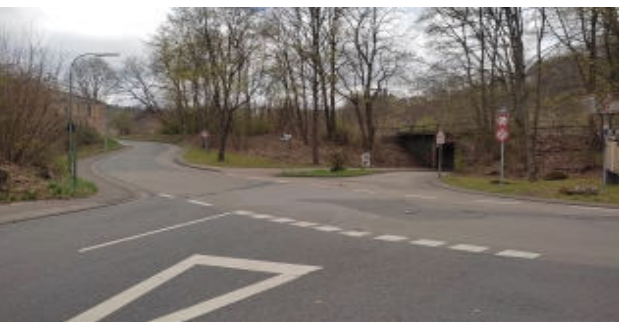
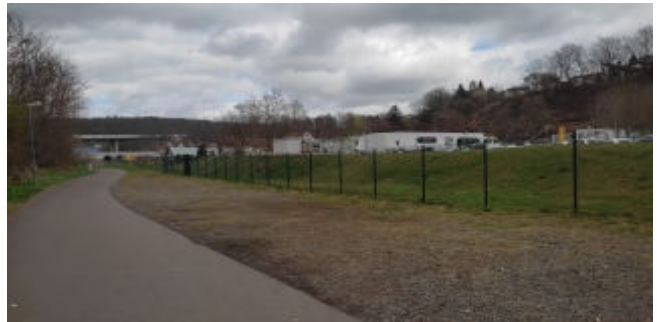
**Kürzel****BG 6 - L 11****Beschreibung Defizit**

innerhalb des Siedlungsgebietes entsteht zwischen "Lothringer Dell" und "Lothringer Schlag" entlang des Fußweges ein Fließweg, der ab der Höfflerstraße ausschließlich über "Lothringer Dell" in Richtung Lauter abfließt; Anwesen "Lothringer Dell" befinden sich oberhalb des Straßenniveaus; Straße selbst fungiert als Abflussweg

**(O)** - Objektschutzmaßnahmen für alle Anlieger am Fließweg mit tiefliegenden Gebäudeöffnungen; gilt auch für Schaltkästen

**(S)** - Ausbau Fußweg als Abflussweg (ideal mit Zwischenspeicherfunktion) und Anlage multifunktionaler Flächen im Kreuzungsbereich Höfflerstraße

**(LN<sub>F</sub>)** - Erhalt Gartennutzung

**(N)** - Freihalten Abflussweg bis in die Lauter

**(GK)** - Anbringen von Wasserstandmesslatten an Bahnunterführung

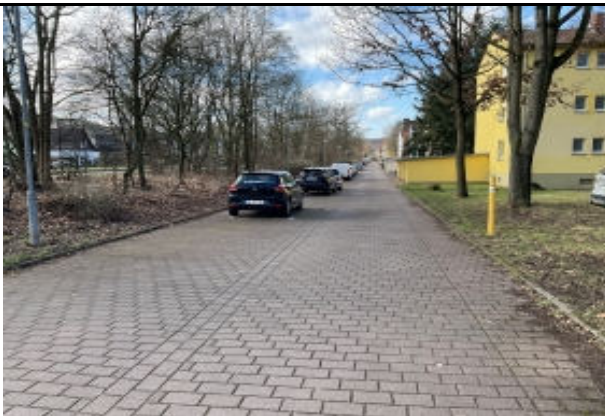
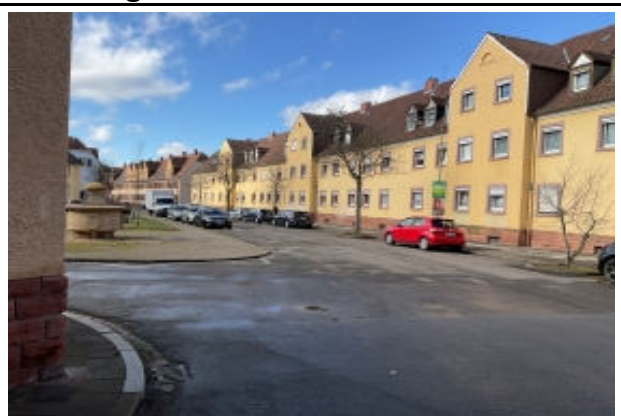
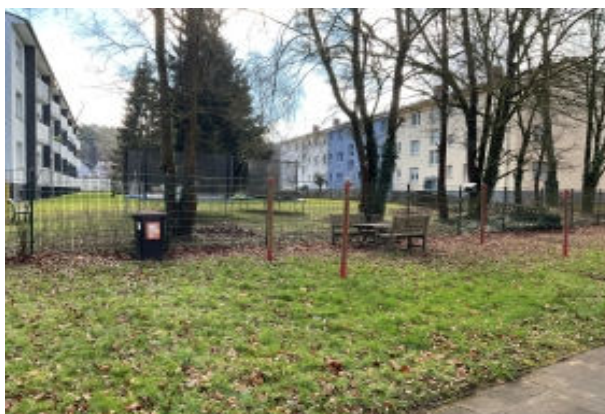
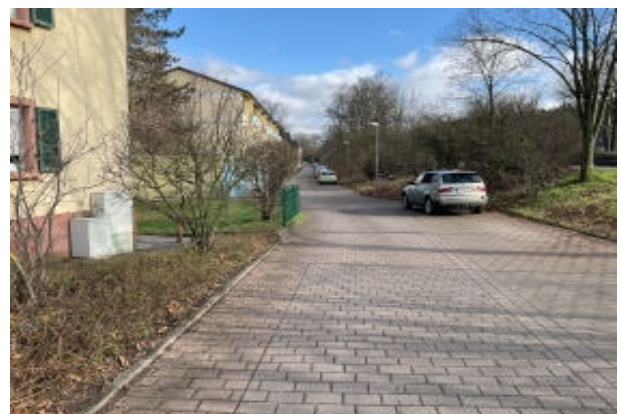
**Kürzel****BG 6 - B 12****Beschreibung Defizit**

aus der Siedlung "Am Belzappel" (BG 5) strömt der Pariser Straße über den Keltenweg und "Am Belzappel" Wasser zu, das sich in der Siedlung Bahnheim an den Tiefpunkten aufgrund von fehlenden Abflusswegen teilweise vor den Wohnhäusern, teilweise in den Kleingärten aufstaut (Wassertiefen > 30 cm); natürliche Abflusswege können hier nicht hergestellt werden

| Kategorie(n) | O | RF | S | N | | |
|---|---|---|---|---|--|--|
| <p><b>(O)</b> - Objektschutzmaßnahmen für alle Anlieger am Fließweg und den Tiefpunkten mit tiefliegenden Gebäudeöffnungen (gilt auch für Kleingartenanlage)</p> <p><b>(RF)</b> - Anlage von Rückhaltemulden zwischen den Gebäuden am Bahnheim</p> <p><b>(S)</b> - Ausbau der öffentlichen Grünflächen und Pariser Straße als Zwischenspeicherraum</p> <p><b>(N)</b> - Abflusswege freihalten</p> | | | | | | |
