## Anlage V - Steckbriefe Defizite

In dieser Anlage werden die Defizitstellen beschrieben und in Kartenausschnitten verortet sowie Maßnahmenvorschläge aufgezeigt.

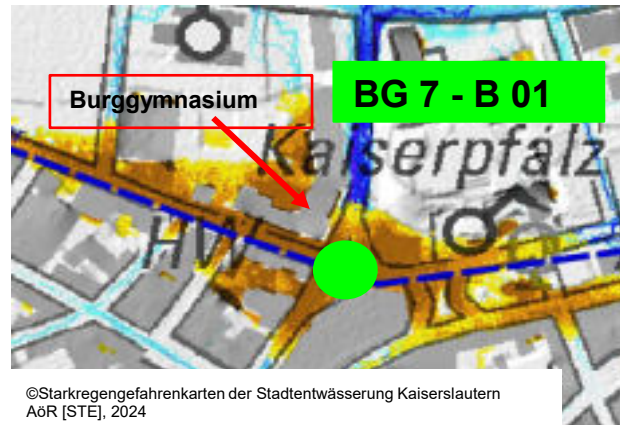
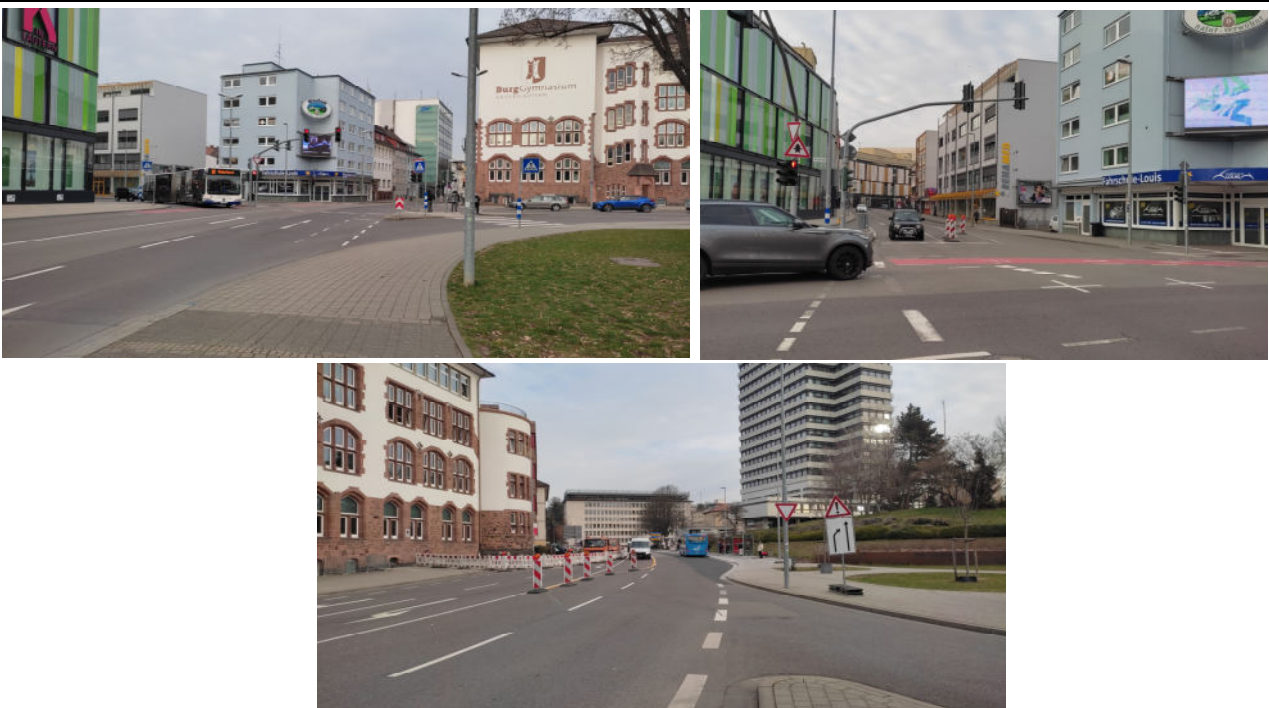
**Kürzel****BG 7 - B 01****Beschreibung Defizit**

Kreuzungsbereich Burgstraße / Maxstraße befindet sich am absoluten Tiefpunkt; Lauterverrohrung im Untergrund; hohe Wassertiefen zu erwarten, da Wasser sich am Tiefpunkt sammelt; viele ebenerdige Gebäudeöffnungen vorhanden; wichtige Infrastruktur mit Burggymnasium und Rathaus am Tiefpunkt vorhanden; keine Entwicklungsmöglichkeiten vorhanden, Flächen nahezu vollständig versiegelt

| Kategorie(n) | S | O | RF | | | |
|---|---|---|---|--|--|--|
| <p><b>(S)</b> - sehr langfristig: im Zuge Straßenausbau - Straßen als Zwischenspeicherraum umbauen; Flachdächer als blaugüne Dächer ertüchtigen</p> <p><b>(O)</b> - Objektschutzmaßnahmen für alle Objekte mit tiefliegenden Gebäudeöffnungen, auch für <b>Burggymnasium und Rathaus</b></p> <p><b>(RF)</b> - Grünflächen beim Burggymnasium als Zwischenspeicher durch Anlage von Mulden nutzen und Dachentwässerung dort zwischenspeichern; Parkplatzflächen mit unterirdischen Rigolen zusätzlich ausrüsten</p> | | | | | | |

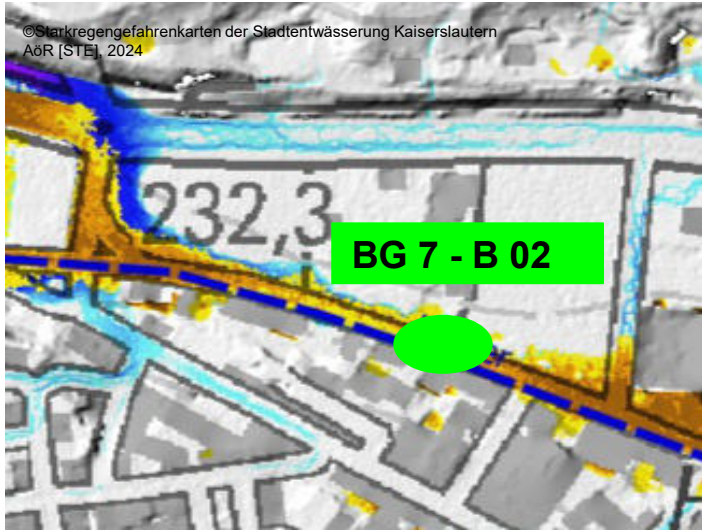
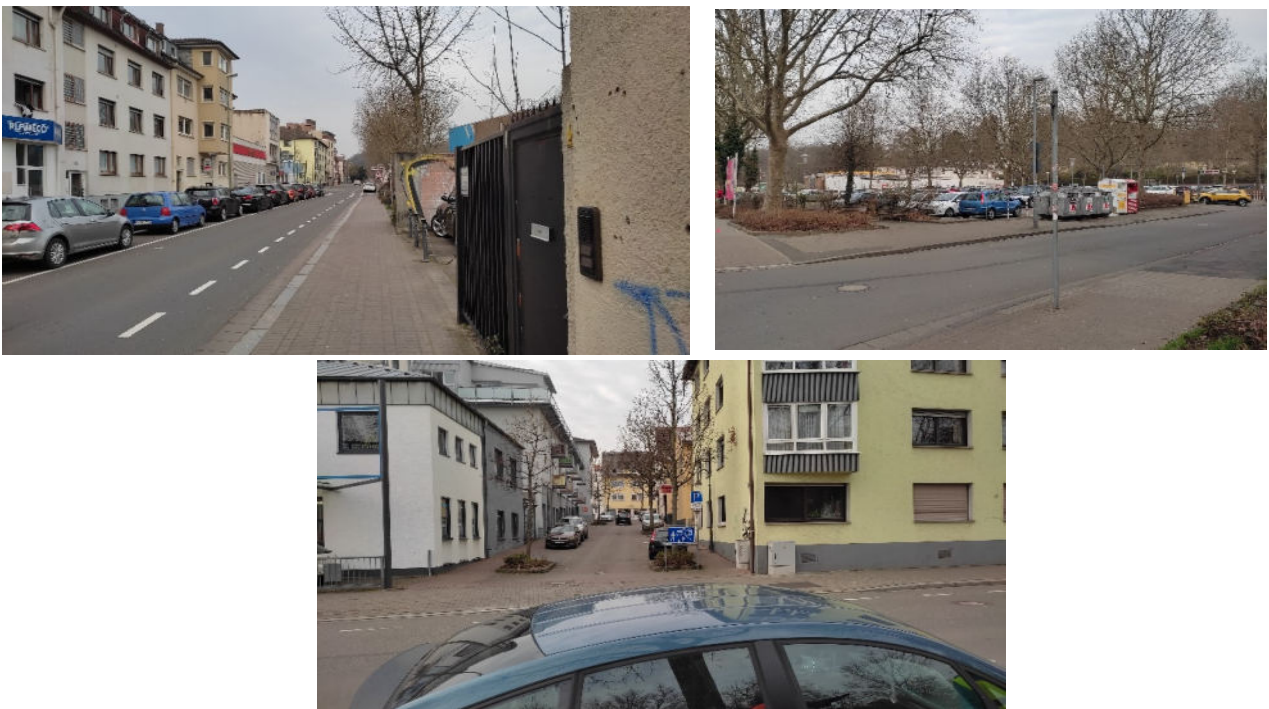
| <p>der Fließweg der verrohrten Lauter ist auch im Starkregenfall der Fließweg für oberirdische Wasserströme; Bereich nahezu vollständig versiegelt bzw. verdichtet; viele ebenerdige Gebäudeöffnungen bei anliegenden Grundstücken; <b>positiv:</b> hohe Anforderungen an baulichen Objektschutz und zur Überflutungsvorsorge für geplante Bebauung "Lauterstraße - Mühlstraße - Burgstraße - Maxstraße, Teiländerung 2"; verdichtete Parkplatzflächen ggf. als multifunktionale Fläche nutzbar</p> | |

| Kategorie(n) | S | O | RV | | | |
|---|---|---|---|--|--|--|
| <p><b>(S)</b> - Parkplatzfläche als multifunktionale Fläche nutzen - Zufluss über Modifizierungen an den Zufahrten und Tieferlegung Gelände notwendig; ggf. flache Mulden in den Grünflächen möglich</p> <p><b>(O)</b> - Objektschutzmaßnahmen für alle Objekte mit tiefliegenden Gebäudeöffnungen</p> <p><b>(RV)</b> - Umsetzung der Forderungen aus dem Bebauungsplan, Kontrolle der Umsetzung durch die zuständigen Behörden</p> | | | | | | |

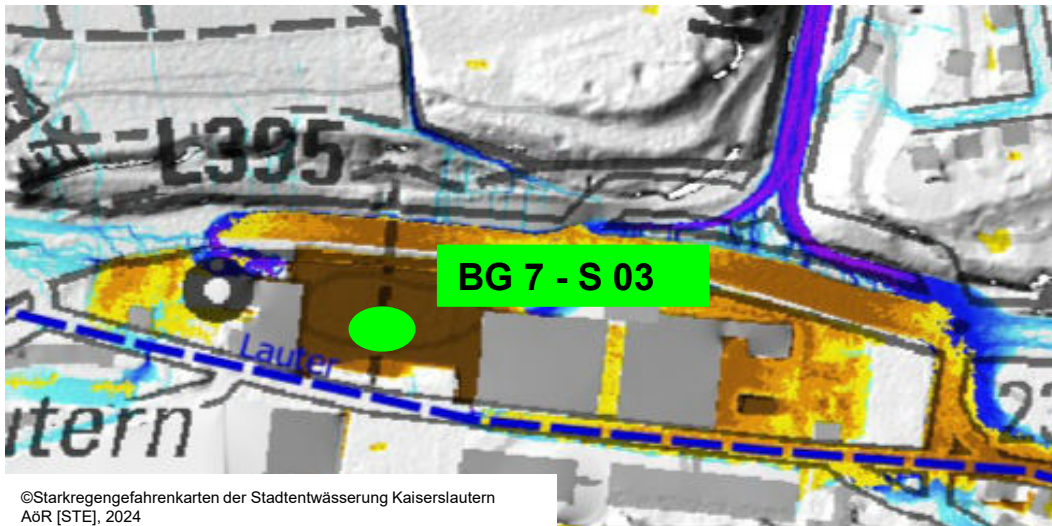
**Kürzel****BG 7 - S 03****Beschreibung Defizit**

Gelände der Hochschule Kammgarn zwischen Schoenstraße und Lauterstraße befindet sich am absoluten Tiefpunkt; hier größere Wassermengen im Starkregenfall zu erwarten; freier Abfluss nicht möglich; Wannentiefpunkt - steilere Hänge zu beiden Seiten des Wannentiefpunktes; auf Gelände Hochschule bereits größere Maßnahmen zur Stärkung des Mikroklimas umgesetzt; zusätzlich strömen über die Straße "Burggraben" erhebliche Wassermengen dem Kreuzungsbereich mit der Lauterstraße zu; keine Entwicklungsmöglichkeiten vorhanden - stark befahrene Straße, die erhöhte Reinigungsanforderungen nach sich ziehen

**(S)** - langfristig unterirdische Speicherrigolen mit gedrosselter Ableitung z.B. unterhalb der Gehwegflächen anordnen, die einen Anschluss an das vorhandene Kanalnetz erhalten

**(O)** - Objektschutzmaßnahmen für alle Objekte mit ebenerdigen und tiefliegenden Gebäudeöffnungen (Hochschule)

**(GK)** - konsequente Sperrung der Straße im Ereignisfall aus Gründen der Unfallverhütung

**(LN<sub>F</sub>)** - Erhalt Waldnutzung Hangkante nördlich Lauterstraße

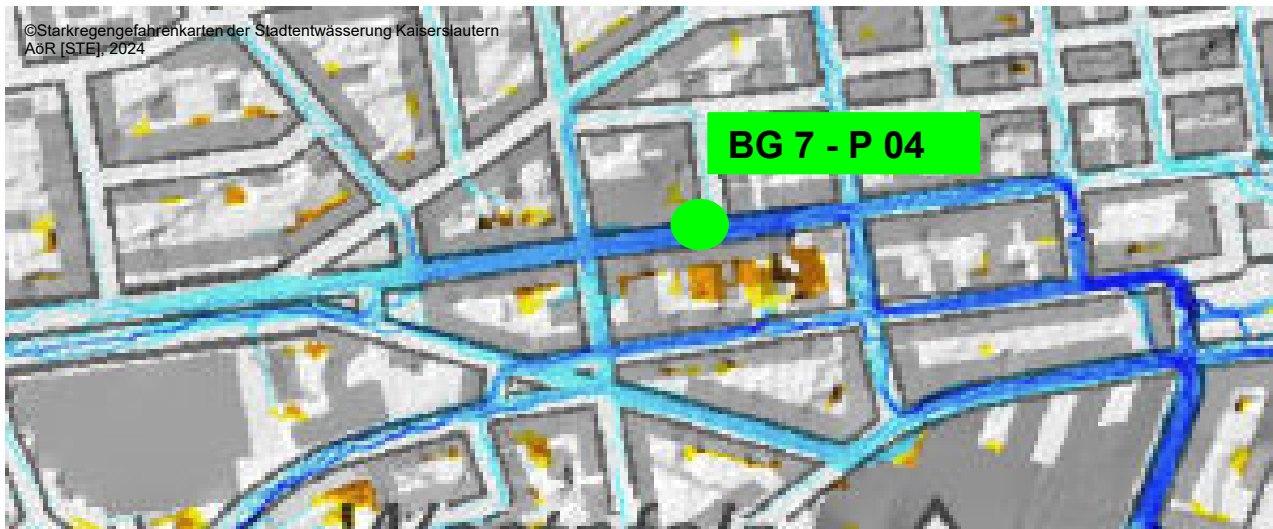
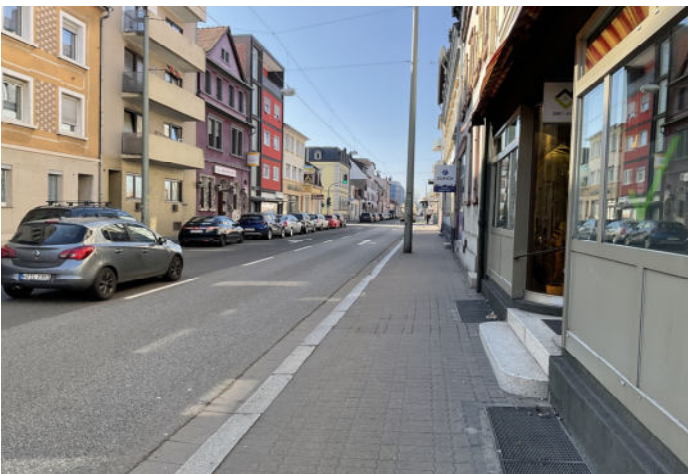
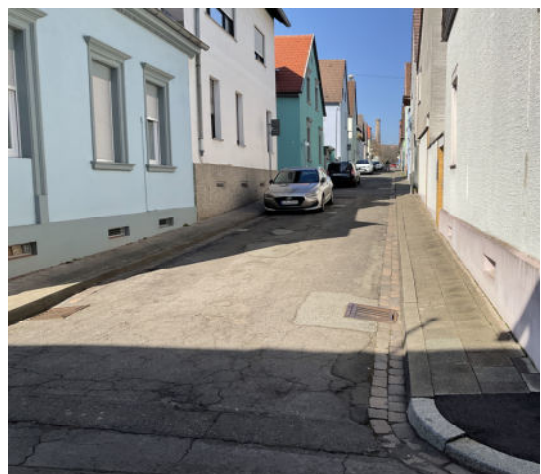
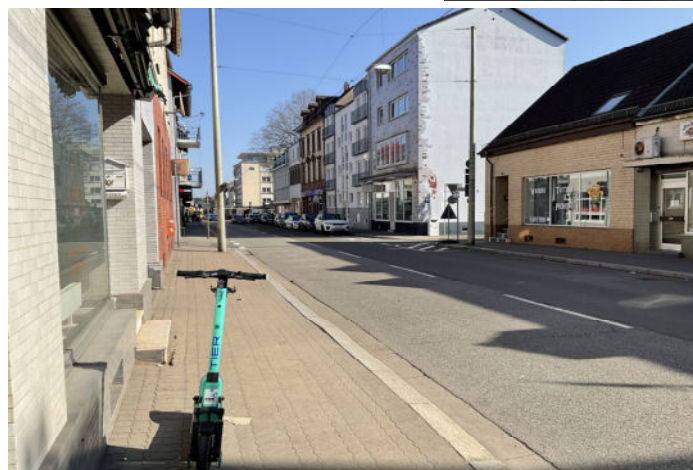
**Kürzel****BG 7 - P 04****Beschreibung Defizit**

Tiefpunkt und Aufkonzentration von Wasser in Pariser Straße auf Abschnitt zwischen Schalkstraße und Kupferstraße möglich; Bereich vollständig versiegelt; kein Notabflussweg o.Ä. möglich; teilweise ebenerdige Gebäudeöffnungen vorhanden; keine Entwicklungsmöglichkeiten gegeben; Hinterhöfe ebenfalls nahezu vollständig versiegelt; hohe Abflussmengen im Starkregenfall zu erwarten

**(S)** - langfristig Nebenstraßen mit Mittelrinnen mit Speicherfunktion ausrüsten  
**(O)** - Objektschutzmaßnahmen für alle Objekte mit tiefliegenden Gebäudeöffnungen  
**(RV)** - Erhalt der wenigen privaten Grünflächen und Steigerung des lokalen Wasserrückhaltes auf Privatgrund durch Ausbau von Gründächern mit Speicherfunktion

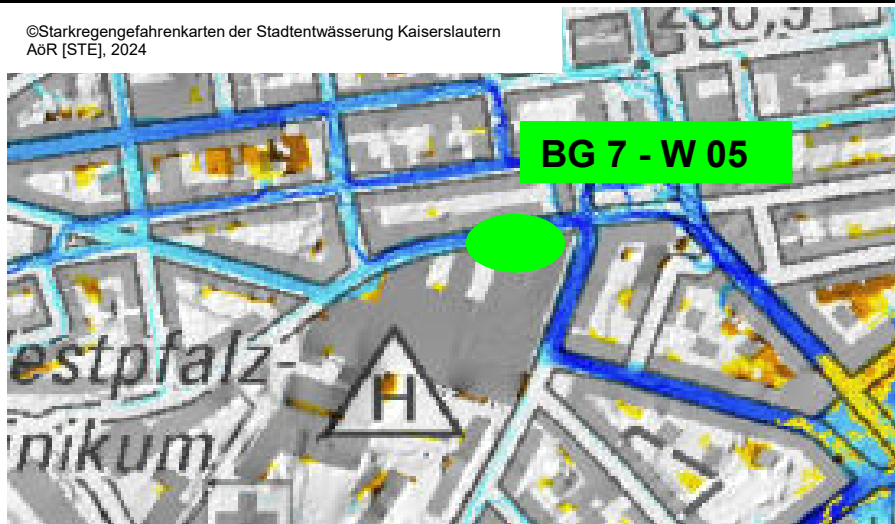
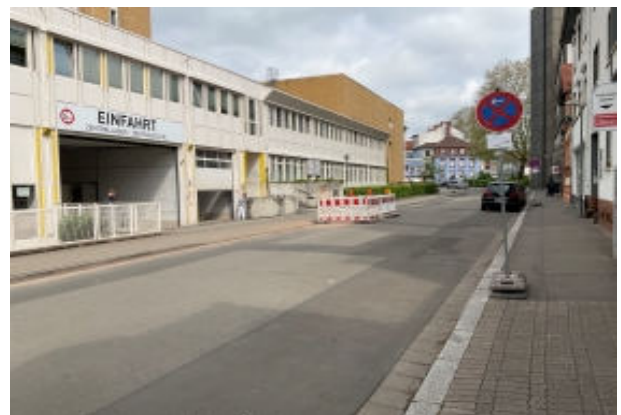
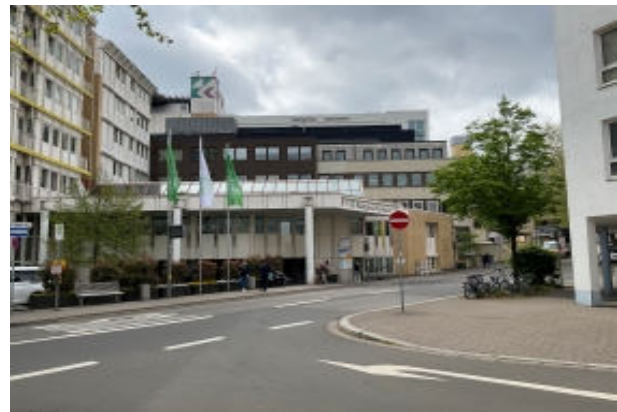
**Kürzel****BG 7 - W 05 (KRITIS)****Beschreibung Defizit**

Westpfalz-Klinikum als wichtige Infrastruktur befindet sich unmittelbar an einem größeren Fließweg, bei dem sich bei entsprechenden Regenereignissen vor allem in den Innenhöfen Wasser aufstauen könnte; zudem befinden sich viele ebenerdige Gebäudeöffnungen unmittelbar am Fließweg - auch die Einfahrt für den Notarzt; keine Möglichkeiten, Wasser vor Ort anders zu leiten oder zurückzuhalten

| Kategorie(n) | O | S | GK | | | |
|---|---|---|---|--|--|--|
| <p><b>(O)</b> - Objektschutzmaßnahmen für das Westfal-Klinikum z.B. ggf. mit Verschluss der Öffnungen in der Mauer Hellmut-Hartert-Straße und Klappschotts in den Einfahrten</p> <p><b>(S)</b> - Ausbau der Flachdächer als Gründächer mit Speicherfunktion; Integration von Speicherrigolen z.B. im Gehweg bei entsprechenden Platzverhältnissen oder Mittelrinne für Hauptfließwege Albert-Schweitzer Str., Friedrich-Engels-Straße</p> <p><b>(GK)</b> - Notfallkonzept für das Westfal-Klinikum</p> | | | | | | |

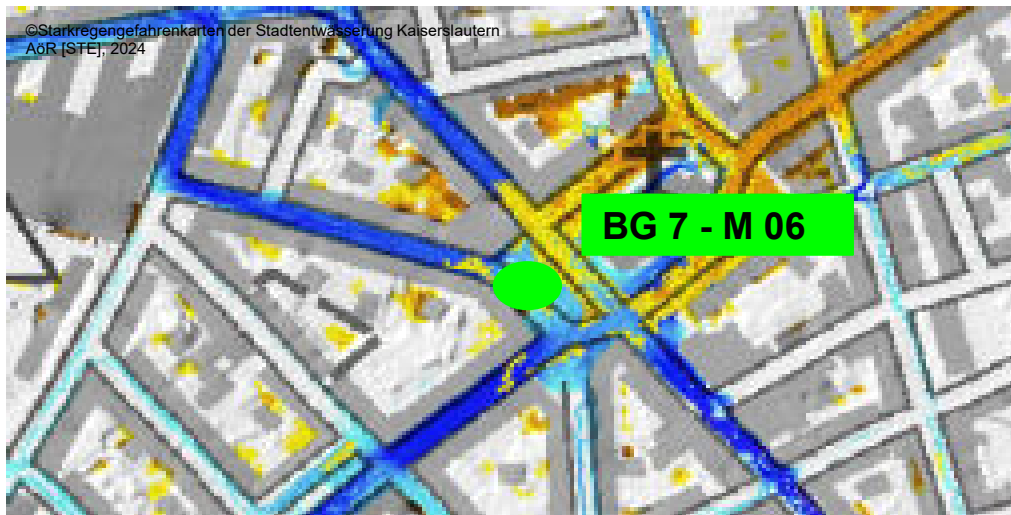
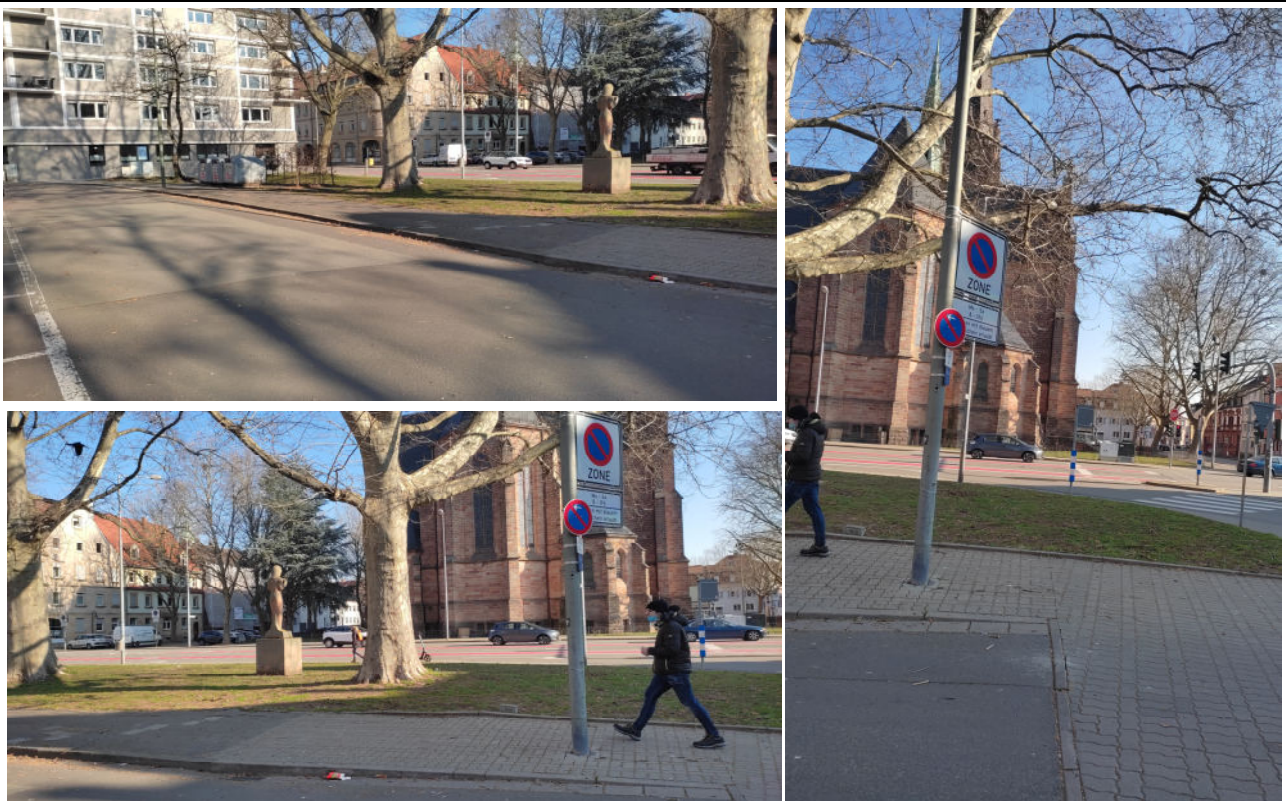
**Kürzel****BG 7 - M 06****Beschreibung Defizit**

St. Marien-Platz ist der Tiefpunkt und Sammelstelle von drei größeren Fließwegen innerhalb des Stadtzentrum; hier vereinen sich die Fließwege Königsstraße, Westpfalzklitorium und Rudolf-Breitscheid-Straße; Aufstau ab hier bis Zentrum möglich; nur wenig öffentliche Grünflächen vorhanden; kaum Möglichkeiten für Entwicklungen gegeben

**(O)** - Objektschutzmaßnahmen für alle Anlieger mit tiefliegenden Gebäudeöffnungen; gilt **auch für die Kirche**

**(S)** - Ausnutzung der wenig lokal verfügbaren Retentionsmöglichkeiten durch die Anlage von Flachmulden; Baumrigolen in Nebenstraßen (bei Neupflanzungen); Parkplatzflächen ggf. mit unterirdischen Speichermöglichkeiten ausrüsten; im Zuge Straßenausbau lokale Zwischenspeichermöglichkeiten ausbauen

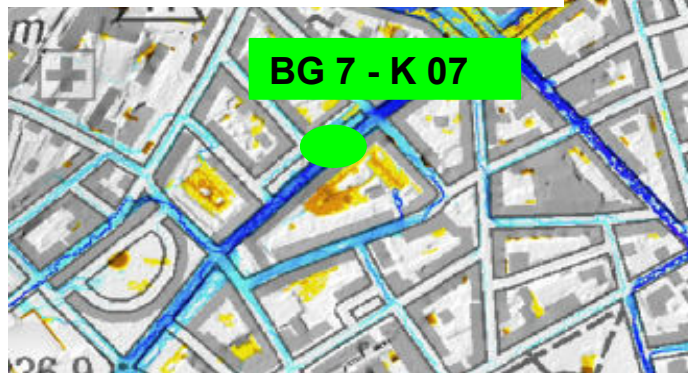
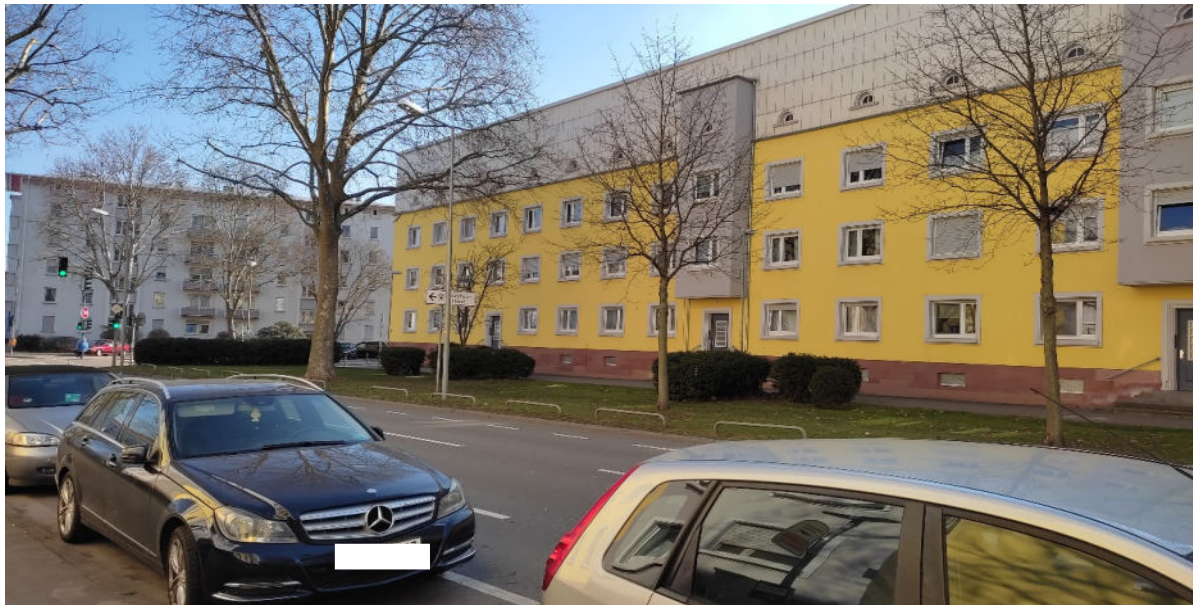
**Kürzel****BG 7 - K 07****Beschreibung Defizit**

Fließweg "Königsstraße" auf der Straße - summiert sich auf; keine Möglichkeit zur Ableitung in einen Vorfluter; läuft alles auf den Tiefpunkt ab der Marienkirche / Ortszentrum zu;  
begrenztes lokales Retentionsvolumen nicht ausgereizt, Grünflächen als Speicher ungenutzt; KiTa "Hokus Pokus" (**wichtige Infrastruktur**) im Kreuzungsbereich Königsstraße / Hartmannstraße direkt am Fließweg mit ebenerdigen Gebäudeöffnungen

**(S)** - In Grünflächen lassen sich lokale wasserspeichernde Maßnahmen wie Tiefbeete umsetzen, zusätzlich Baumrigolen möglich

**(O)** - Objektschutzmaßnahmen für alle Objekte mit tiefliegenden Gebäudeöffnungen am Fließweg

**(GK)** - Notfallkonzept für die KiTa "Hokus Pokus"

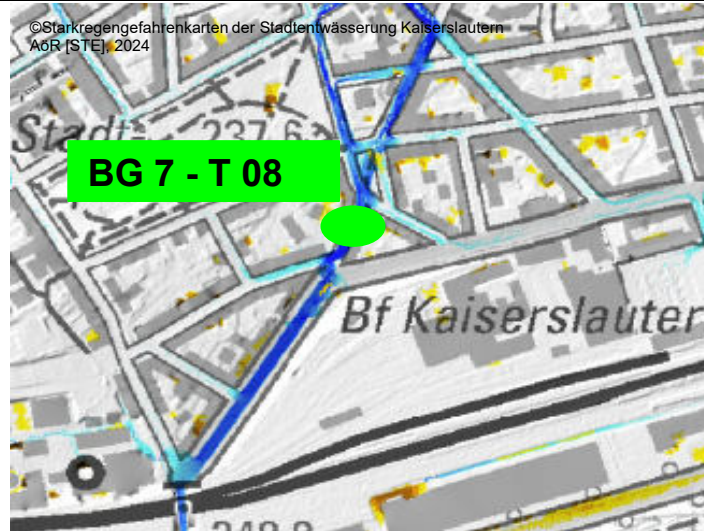
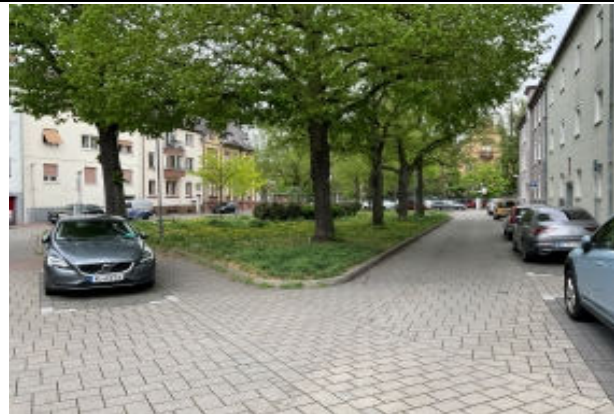
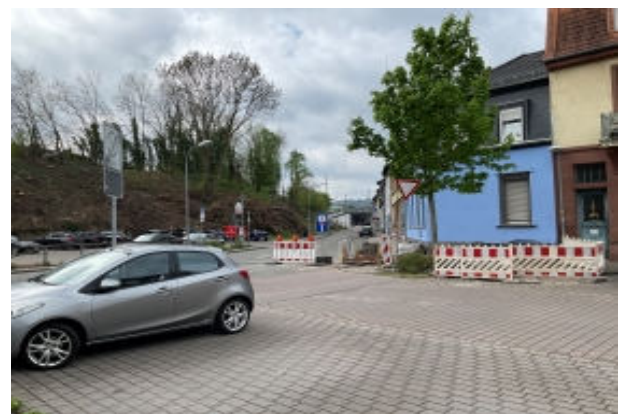
**Kürzel****BG 7 - T 08****Beschreibung Defizit**

über die Trippstadter Straße / Sturmstraße entsteht innerorts ein größerer Fließweg; wenig lokal begrenzte Retentionsmöglichkeiten, teilweise schon Anliegerstraßen (Sturmstraße) mit Mittelrinne ausgebaut = Positivbeispiele Wackenmühlstraße, Sturmstraße; Parkanlage an Parkstraße wird kaum aktiv angeströmt; hier bestünde Retentionspotential; **wichtige Infrastruktur mit Seniorenheim** im Kreuzungsbereich Parkstraße / Schumannstraße vorhanden und gefährdet; KiTa "Villa Meilchen" nicht gefährdet

**(O)** - Objektschutzmaßnahmen für alle Anlieger mit tiefliegenden Gebäudeöffnungen am Fließweg; **gilt auch für Seniorenheim**

**(S)** - im Zuge Straßenausbau Anliegerstraße mit Mittelrinnen ausrüsten; lokal begrenzten Speicherraum auf Parkplatzflächen als Multifunktionale Flächen ausbauen; Grünfläche am Fließweg Sturmstraße / Trippstadter Straße als Retentionsraum nutzbar; gezielt Wasser oberirdisch in die Parkanlage leiten und dort Retentionsmöglichkeiten ausschöpfen

**(GK)** - Notfallkonzept für Wohn- und Pflegeheim "Kessler-Handorn"

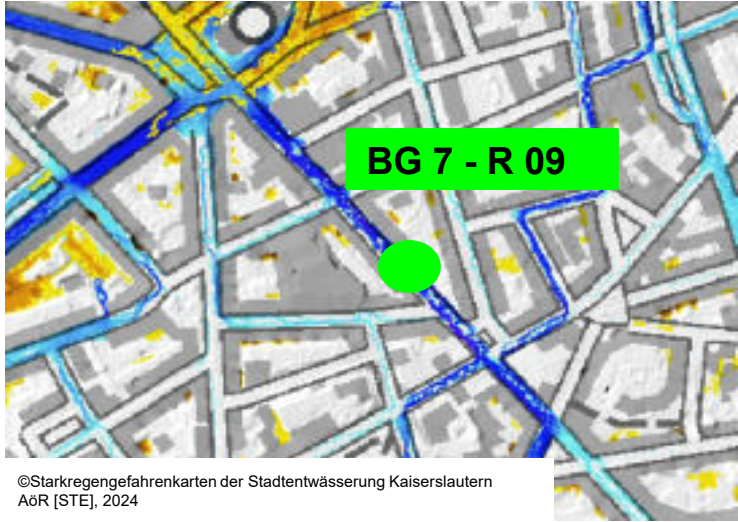
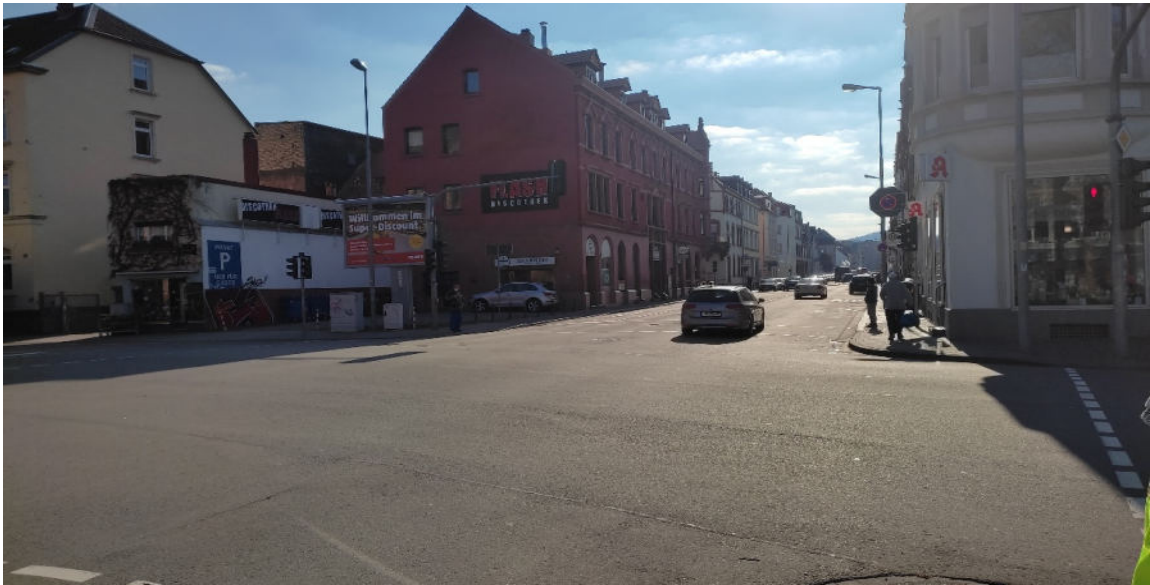
| Kürzel | BG 7 - R 09 |

| Fortsetzung des Fließweges aus BG 7 - T 08 über die Rudolf-Breitscheid-Straße bis zum St.-Marien-Platz; keine Entwicklungsmöglichkeiten vorhanden, einige ebenerdige Gebäudeöffnungen vorhanden | |

**(O)** - Objektschutzmaßnahmen für alle Anlieger mit tiefliegenden Gebäudeöffnungen am Fließweg

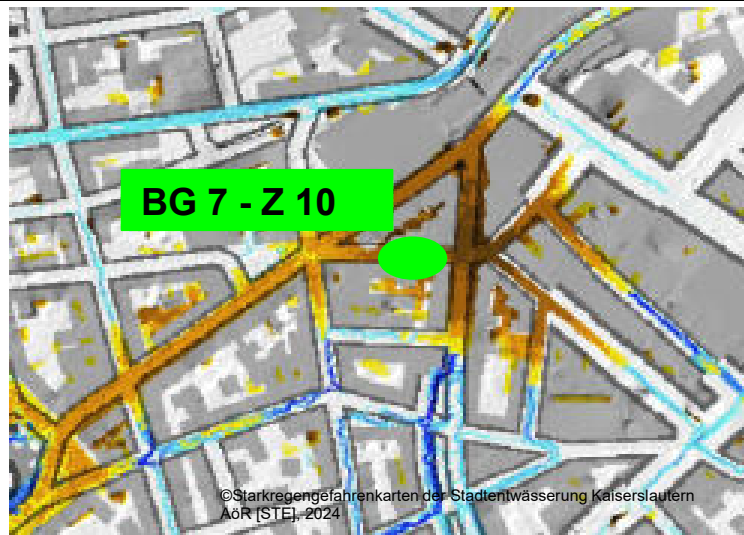
**Kürzel****BG 7 - Z 10****Beschreibung Defizit**

Tiefpunkt im Zentrum der Stadt zwischen Marienplatz und Einkaufszentrum; hier größere Wassertiefen im Aufstau zu befürchten; gilt auch für die umliegenden Straßen (Fackelstraße, Fackelwoogstraße; Löwenstraße; Grüner Graben; Richard-Wagner-Straße usw.) Flächen nahezu vollständig versiegelt; sehr viele ebenerdige Gebäudeöffnungen, Tiefgaragen etc.; vorhandene Flachdächer nicht konsequent als Gründächer ausgebaut; **St. Franziskus Gymnasium** befindet sich am Fließweg

| <p><b>(O)</b> - Objektschutzmaßnahmen für alle Anlieger mit tiefliegenden Gebäudeöffnungen am Fließweg / Tiefpunkt; <b>gilt auch für Gymnasium</b></p> <p><b>(S)</b> - Umrüstung der Straßen als wassersensible Straßen mit unterirdischen Speichermöglichkeiten, z.B. Rigolen; Ertüchtigung der Flachdächer als Gründächer mit Speicherfunktion; ebenerdige Parkplatzflächen mit unterirdischem Speicherraum versehen z.B. Richard-Wagner Straße</p> | | | | | |

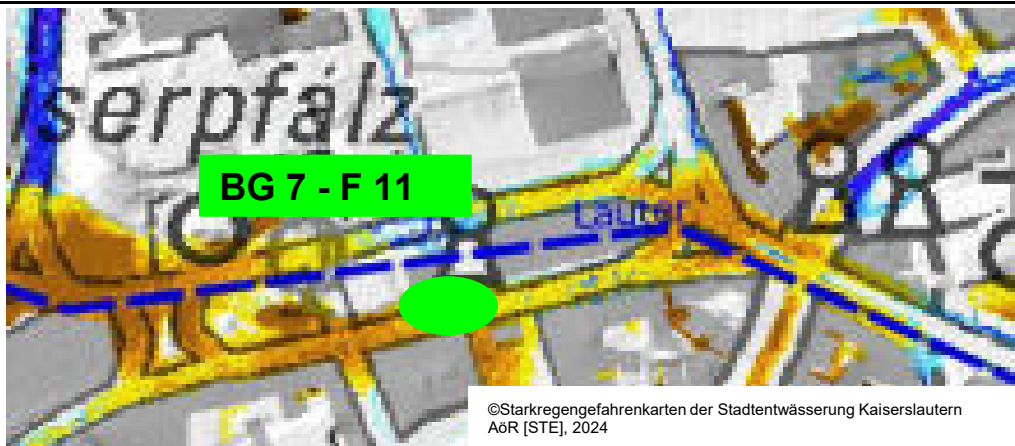
**Kürzel****BG 7 - F 11****Beschreibung Defizit**

Tiefpunkt mit potentiellm Aufstau "Kaiserpfalz" zwischen Maxstraße, Burgstraße; Fruchthallstraße und Spittelstraße; verrohrte Lauter im Untergrund; hoher Versiegelungs- und Nutzungsgrad des Areals; Sickerung im Untergrund nicht möglich - Bereich wird komplett neu gestaltet

**(O)** - Objektschutzmaßnahmen für alle Anlieger mit tiefliegenden Gebäudeöffnungen am Fließweg / Tiefpunkt

**(S)** - Ertüchtigung der Flachdächer als Gründächer mit Speicherfunktion; Flächen für den Gemeinbedarf als multifunktionale Flächen mit kurzzeitigem Speichervolumen für Oberflächenwasser ausrüsten

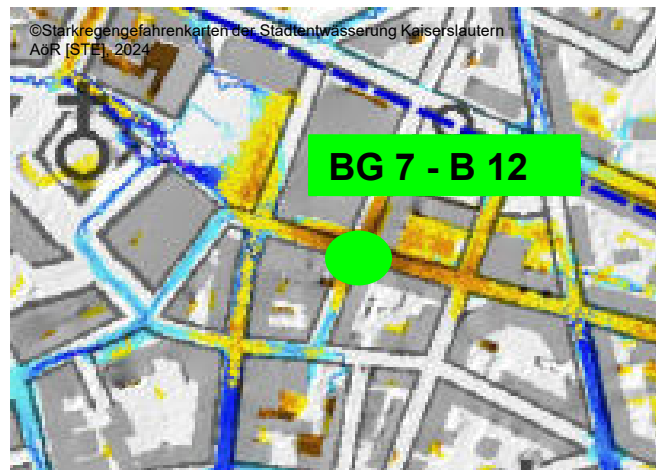
**Kürzel****BG 7 - B 12****Beschreibung Defizit**

in der Bismarkstraße Höhe Schubertstraße / Luisenstraße befindet sich ein weiterer Tiefpunkt, wo sich oberirdisch Wassermengen aufstauen können; besonders betroffen ist das Gebäude der SGD Süd; der umgebende Bereich ist nahezu vollständig versiegelt, es bestehen nur wenige Entwicklungsmöglichkeiten

**(O)** - Objektschutzmaßnahmen für alle Anlieger mit tiefliegenden Gebäudeöffnungen am Fließweg / Tiefpunkt

**(S)** - Ertüchtigung der Flachdächer als Gründächer mit Speicherfunktion; Parkplatzflächen mit zusätzlichem Speicherraum z.B. unterirdische Rigolen ertüchtigen; im Zuge Straßenausbau Straßen als Straßen mit Mittelrinne und Speicherfunktion ausrüsten

**(LN<sub>F</sub>)** - Erhalt der öffentlichen und privaten Grünflächen

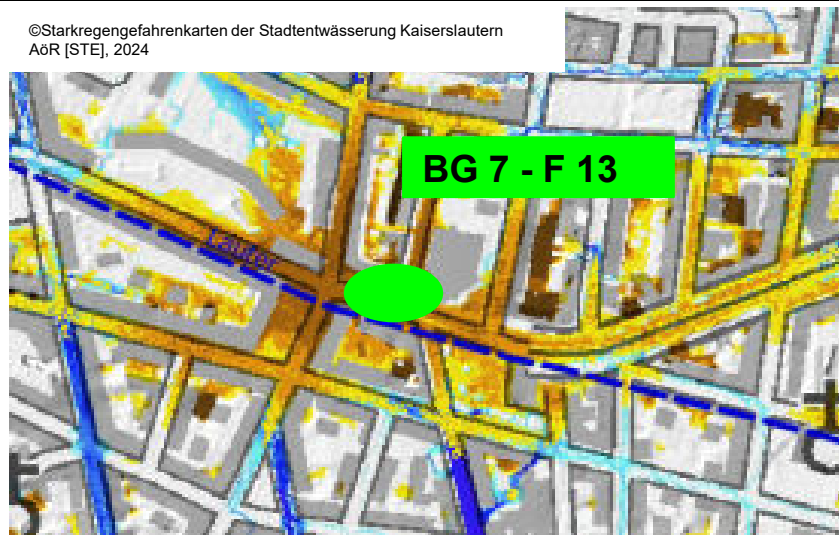
**Kürzel****BG 7 - F 13****Beschreibung Defizit**

unterhalb der Fischerstraße verläuft die verrohrte Lauter; oberirdisch befindet sich hier ebenfalls der Tiefpunkt, wo sich größere Wassermengen aufstauen können; hier ggf. lokaler Speicherraum aktivierbar über Grünflächen und breite öffentliche Flächen; hoher Bestand an älteren Gebäuden mit wenigen ebenerdigen Gebäudeöffnungen

**(O)** - Objektschutzmaßnahmen für alle Anlieger mit tiefliegenden Gebäudeöffnungen am Fließweg / Tiefpunkt

**(S)** - Ertüchtigung der Flachdächer als Gründächer mit Speicherfunktion; Parkplatzflächen mit zusätzlichem Speicherraum z.B. unterirdische Rigolen ertüchtigen; Nutzung des Grünstreifens in der Mitte zur kurzzeitigen Zwischenspeicherung

**(LN<sub>F</sub>)** - Erhalt der öffentlichen und privaten Grünflächen

**(RF)** - in Grünflächen Flachmulden integrieren

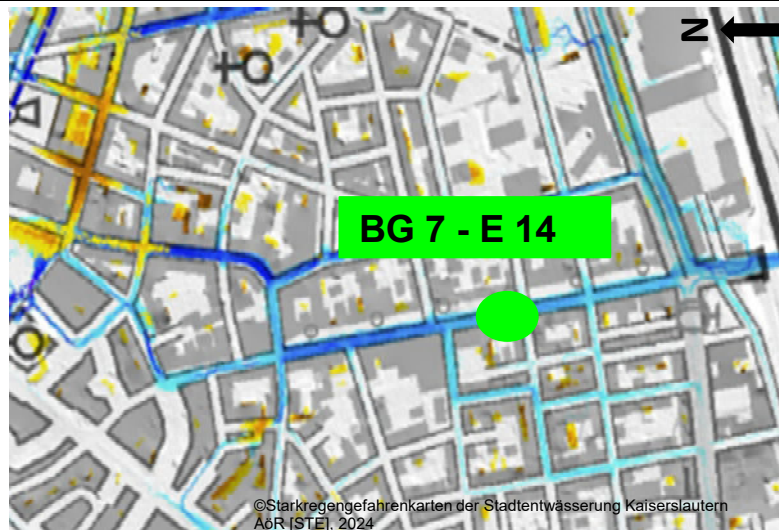
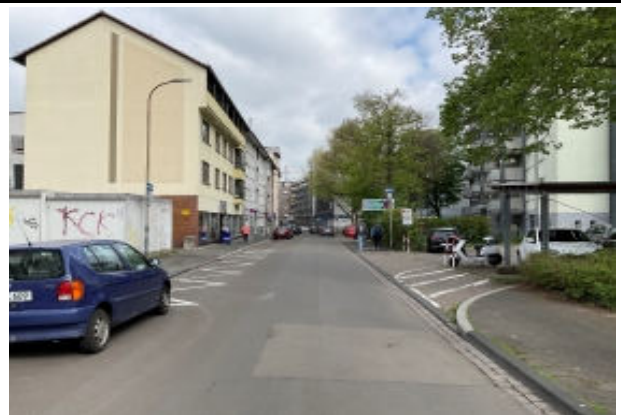
**Kürzel****BG 7 - E 14****Beschreibung Defizit**

über die Eisenbahnstraße und die Lutrinastraße entsteht ein größerer Fließweg, der letztendlich über die Karl-Marx-Straße auf den Tiefpunkt der Bismarkstraße aufbindet; der Bereich ist dicht bebaut und nahezu vollständig versiegelt; nur wenige öffentliche Grünflächen vorhanden; mit **Finanzamt** und **Agentur für Arbeit** sowie **Lutrina-Klinik** befinden sich einige Ämter und besonders vulnerable Gebäude am Fließweg

**(O)** - Objektschutzmaßnahmen für alle Anlieger mit tiefliegenden Gebäudeöffnungen am Fließweg / Tiefpunkt, besonders **wichtige Infrastruktur**

**(S)** - Ertüchtigung der Flachdächer als Gründächer mit Speicherfunktion; Parkplatzflächen mit zusätzlichem Speicherraum z.B. unterirdische Rigolen ertüchtigen

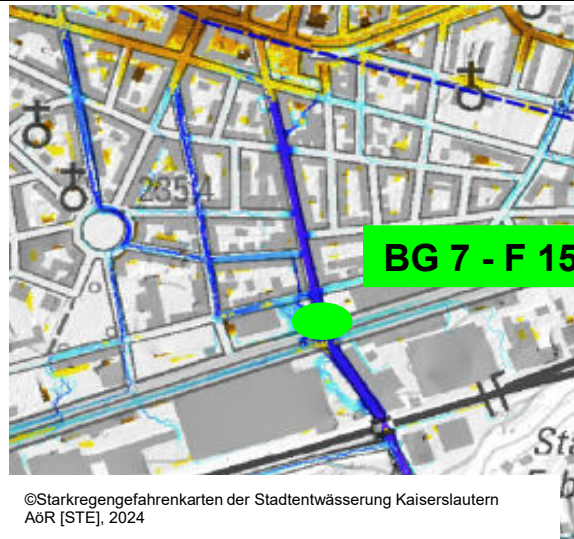
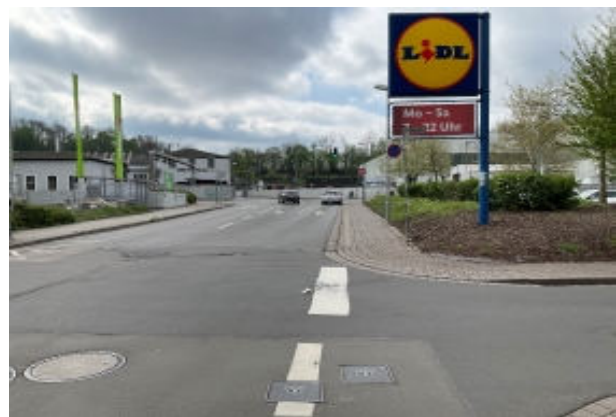
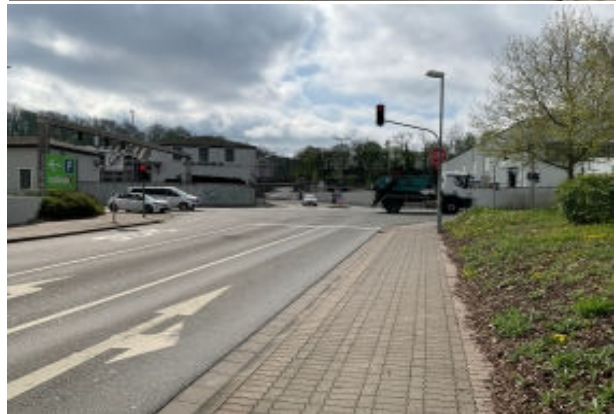
**Kürzel****BG 7 - F 15****Beschreibung Defizit**

aus dem südlichen Stadtteil "Betzenberg" strömt ein größerer Fließweg über die Fabrikstraße dem Tiefpunkt in der Fischerstraße zu; der Bereich entlang des Fließweges ist vollständig versiegelt mit engstehender Bebauung und vielen ebenerdigen Gebäudeöffnungen; größere öffentliche Flächen für die Entwicklung gibt es nicht - ggf. nur private Parkplatzflächen am Kreuzungsbereich mit der Barbarossastraße (die derzeit nicht angeströmt werden)

(O) - Objektschutzmaßnahmen für alle Anlieger mit tiefliegenden Gebäudeöffnungen am Fließweg

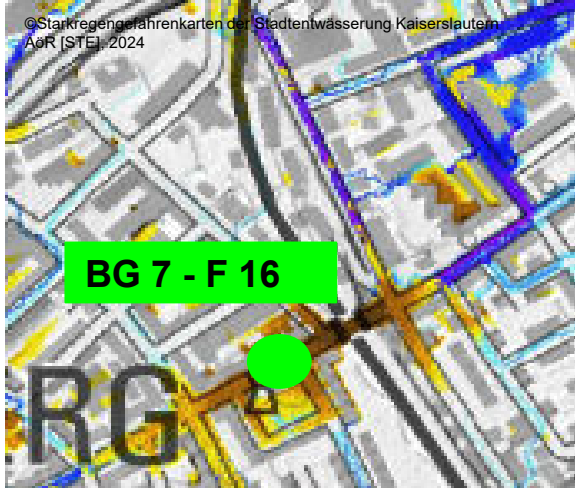
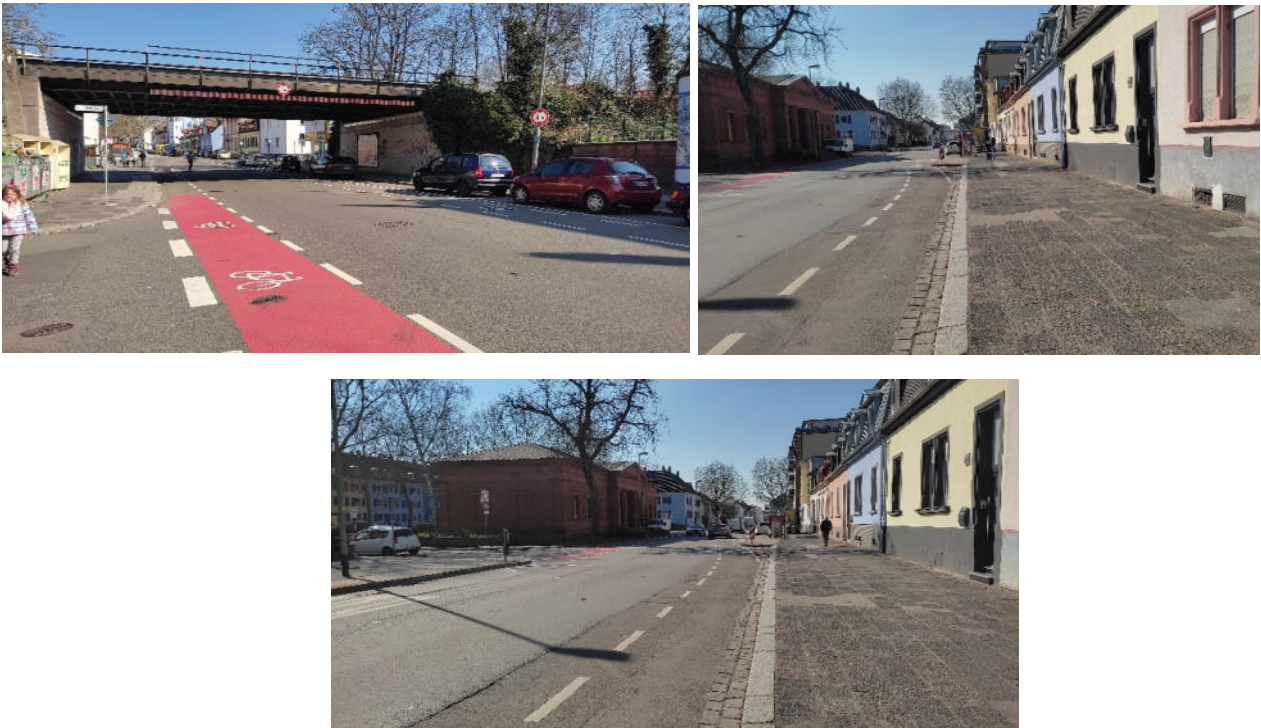
| <p>Wannentiefpunkt unter der Bahnunterführung in der Friedensstraße mit größerem Fließweg von beiden Seiten, einmal aus Richtung Friedensstraße, die andere Richtung aus Nordbahnstraße und Tirolfstraße; ebenerdige Gebäudeöffnungen vorhanden; keine öffentlichen Grünflächen, die angeströmt werden vorhanden; Wasser verbleibt auf dem Straßenraum</p> | |

**(O)** - Objektschutzmaßnahmen für alle Anlieger mit tiefliegenden Gebäudeöffnungen am Fließweg / Tiefpunkt

**(LN<sub>F</sub>)** - Erhalt der privaten und öffentlichen Grünflächen

**(S)** - Ertüchtigung der Flachdächer als Gründächer mit Speicherfunktion; Nutzung der Parkplatzflächen als Zwischenspeicherraum z.B. durch Rigolen; Flachmulden in den straßenbegleitenden Grünflächen als kurzzeitiger Zwischenspeicher

**(GK)** - Anbringen von Wasserstandsmesslaten an der Bahnunterführung

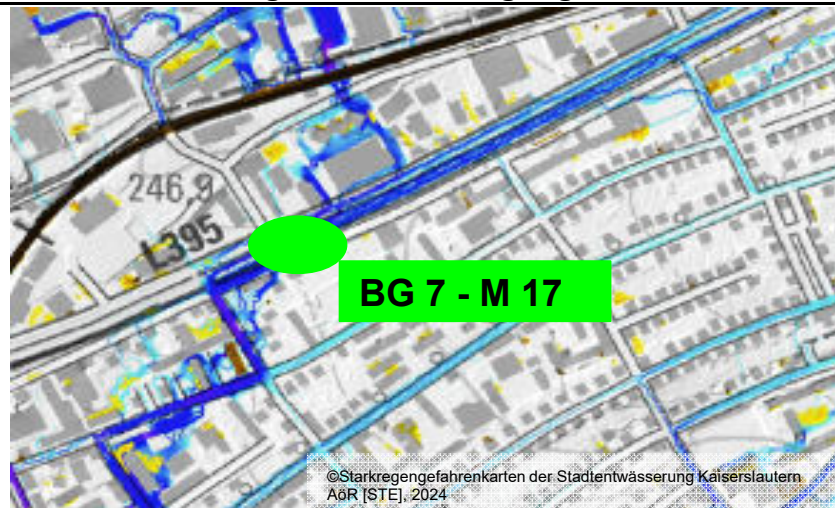
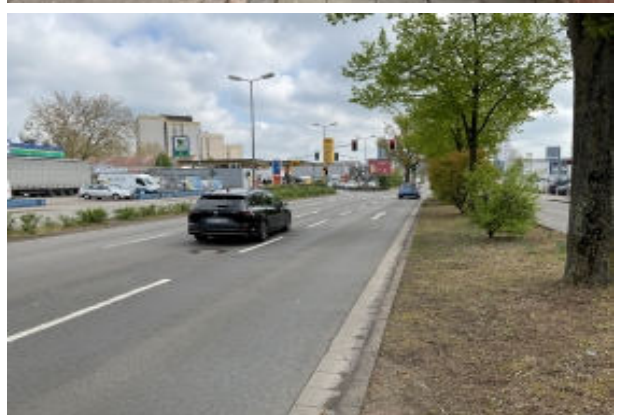
**Kürzel****BG 7 - M 17****Beschreibung Defizit**

größerer Fließweg, der über die Außenbereiche dem Wannentiefpunkt in der Friedensstraße zufließt; Fließweg über Mainzer Straße, Mennoitenstraße, Geranienweg bis zur Friedensstraße; Mainzer Straße ist eine Hauptverkehrsader in Kaiserslautern; im Anschluss an den Fließweg aufgelockerte Blockbebauung mit größeren Grünflächen als potentieller Zwischenspeicher denkbar; Verwendung von Grünstreifen zur Zwischenspeicherung an der Mainzer Straße nur mit Bodenfilter möglich, da hohe Belastung der Straße und folglich erhöhte Schmutzfrachten

**(O)** - Objektschutzmaßnahmen für alle Anlieger mit tiefliegenden Gebäudeöffnungen am Fließweg

**(LN<sub>F</sub>)** - Erhalt der privaten und öffentlichen Grünflächen

**(S)** - Prüfung der Grünstreifen an der Mainzer Straße zu Möglichkeiten der temporären Zwischenspeicherung von Niederschlagswasser

**(RF)** - großflächige Implementierung von Flachmulden in den Grünflächen am Geranienweg; Öffnung des Fließweges in die Flächen erforderlich;

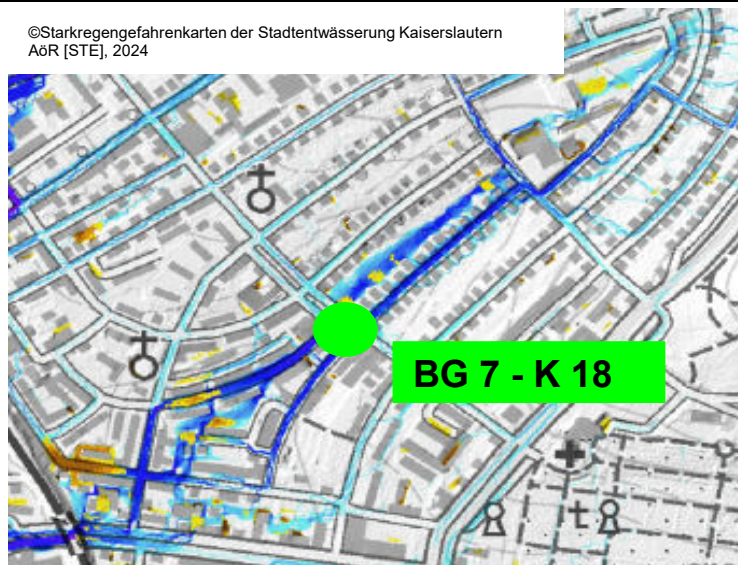
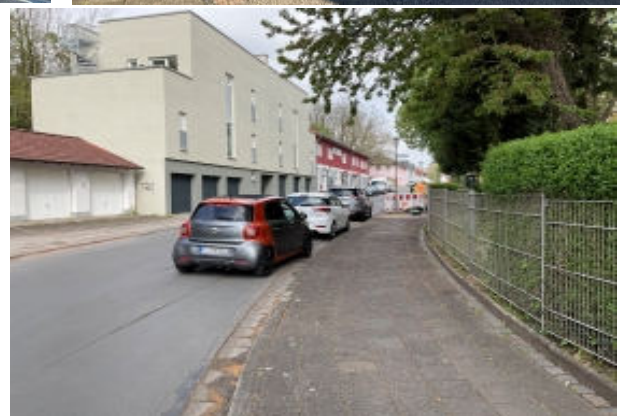
**Kürzel****BG 7 - K 18****Beschreibung Defizit**

größerer Fließweg beginnend von Schreberstraße, über Gärtnerstraße, Karl-Peters-Weg (und Gärten zwischen Karl-Peters-Weg und "Am Heiligenhäuschen") über Dornenstraße bis zum Tiefpunkt in der Nordbahnstraße; Bahndamm wirkt hier als Barriere; Abfluss nur über Mannheimer Straße möglich; **Geschwister-Scholl-Schule** befindet sich eigentlich erhöht, jedoch teilweise ungünstige Geländegestaltung dort, so dass eine Gefährdung möglich ist; Fließweg über die Gärten in der Karl-Peters-Straße wohl nur bei sehr großen Wasserständen möglich, da private Zäune, Mauern etc. den Fließweg behindern; bei Blockbebauung in der Dornenstraße lokaler Retentionsraum nicht ausgeschöpft

**(O)** - Objektschutzmaßnahmen für alle Anlieger mit tiefliegenden Gebäudeöffnungen am Fließweg; gilt auch für **wichtige Infrastruktur**

**(LN<sub>F</sub>)** - Erhalt der privaten und öffentlichen Grünflächen

**(S)** - Ausbau der Karl-Peters-Straße und Dornenstraße als Zwischenspeicherraum mit Mittelrinne; Nutzung der Parkplatzflächen als Zwischenspeicherraum

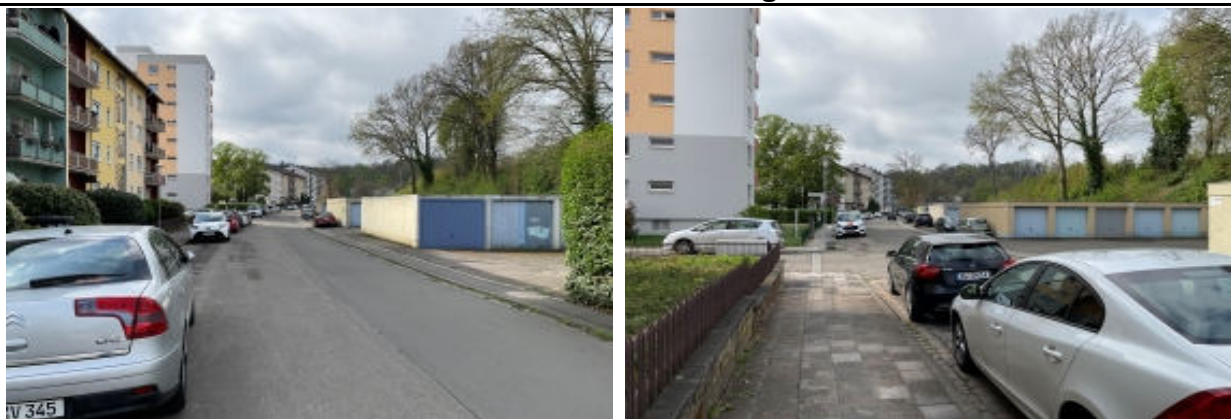
| Kürzel | | BG 7 - I 19 | | | |

| Bahndamm wirkt als Barriere; dadurch entsteht ein Wannentiefpunkt "Im Reiserfeld"; kein anderer Abfluss möglich; besonders die Garagenanlagen betroffen | | | | | |

| (O) - Objektschutzmaßnahmen für alle Anlieger mit tiefliegenden Gebäudeöffnungen<br>Tiefpunkt | | | | | |

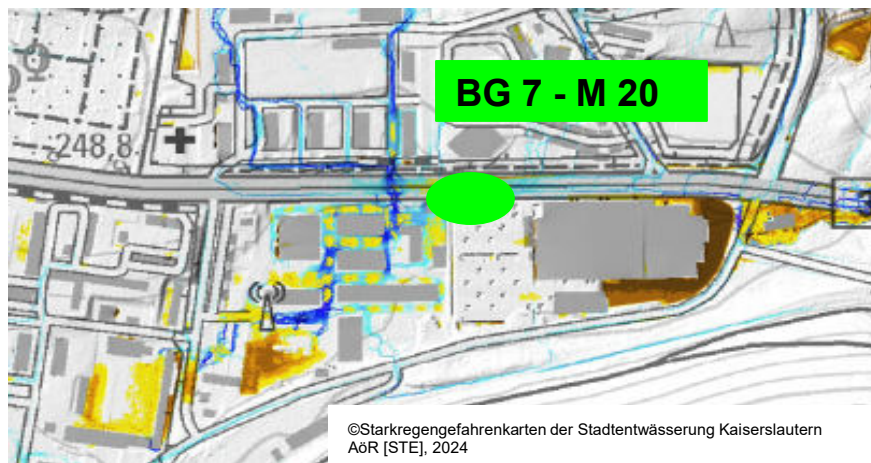
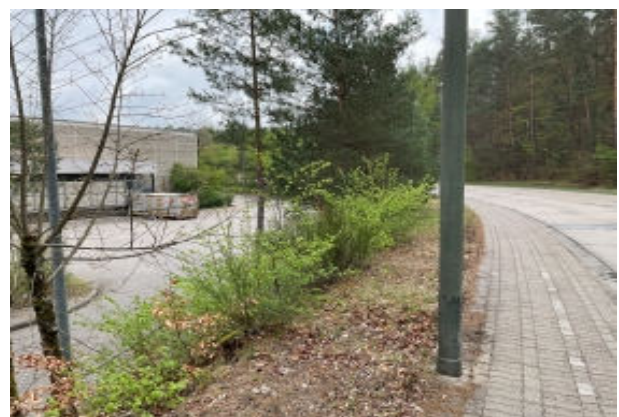
**Kürzel****BG 7 - M 20****Beschreibung Defizit**

auf dem Gelände der US-Streitkräfte entstehen mehrere kleine Fließwege, die die Mannheimer Straße kreuzen und dann südlich der B 37 (Mannheimer Straße) an Tiefpunkten sich aufstauen können; gefährdet ist auch das "Pfalz-Center", hier vor allem der westlich gelegene Bereich; von höheren Aufstautiefen ( $> 50$  cm) ist auch die **Feuerwache** westlich der Salinger Straße betroffen; Wasser strömt diesen gefährdeten Bereichen über die Außengebiete über die B 37 zu

| Kategorie(n) | O | LN | S | RF | | |
|---|---|---|---|---|--|--|
| <p><b>(O)</b> - Objektschutzmaßnahmen für alle Anlieger mit tiefliegenden Gebäudeöffnungen am Tiefpunkt, gilt <b>auch für Feuerwache</b> (z.B. Ausrüstung höher lagern - langfristig: Standorteignung kritisch prüfen und ggf. anpassen)</p> <p><b>(LN)</b> - Erhalt der Wald- und Grünflächen</p> <p><b>(S)</b> - Ausbau aller Stellplatzflächen als Zwischenspeicherraum für Regenwasser</p> <p><b>(RF)</b> - Pflege und Ausbau der Straßenbegleitmulden an der Mannheimer Straße</p> | | | | | | |

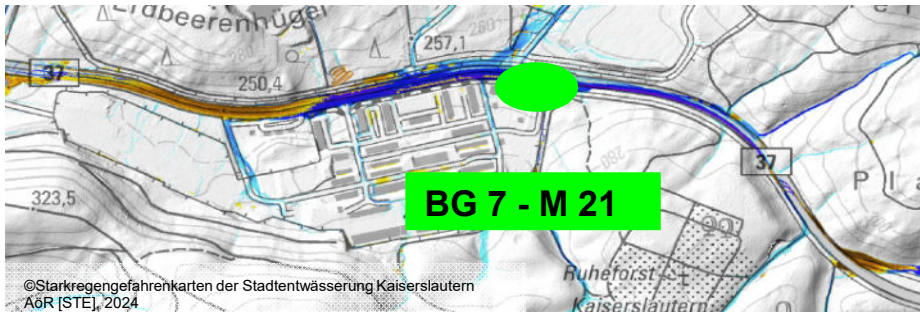
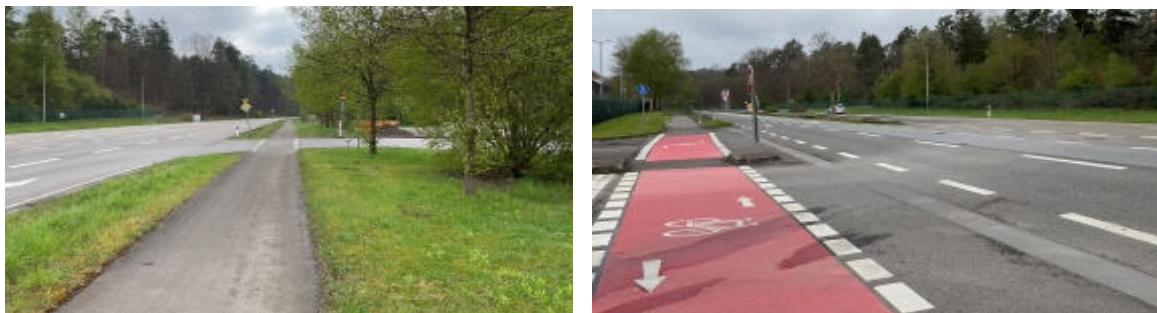
| Kürzel | | BG 7 - M 21 | |

| Mannheimer Straße - B 37 verläuft in einem Tiefpunkt und fungiert als Abflussbahn für Oberflächenwasser; transportiert Wasser in Richtung Kaiserslautern; angrenzende Panzer-Kaserne der US-Streitkräfte nach Kartenlage nicht gefährdet | | | |

| (RF) - Ausbau der Rückhaltung in den Waldflächen durch Anlage von Kleinstrückhalten; Ausbau von Rückhalt im Forst durch wassersensiblen Wegebau und Anlage von Retentionsmulden im Wald; Ausbau der straßenbegleitenden Mulden | | | |
| (LN) - Erhalt der Waldflächen | | | |
