## Anlage V - Steckbriefe Defizite

In dieser Anlage werden die Defizitstellen beschrieben und in Kartenausschnitten verortet sowie Maßnahmenvorschläge aufgezeigt.

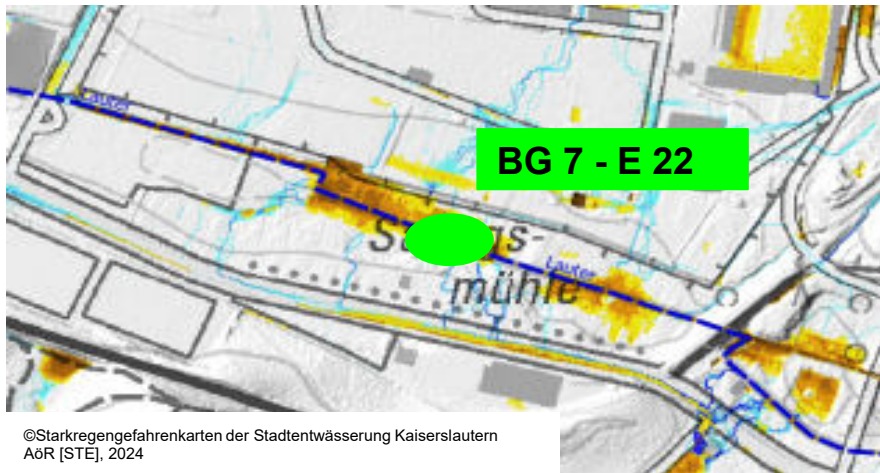
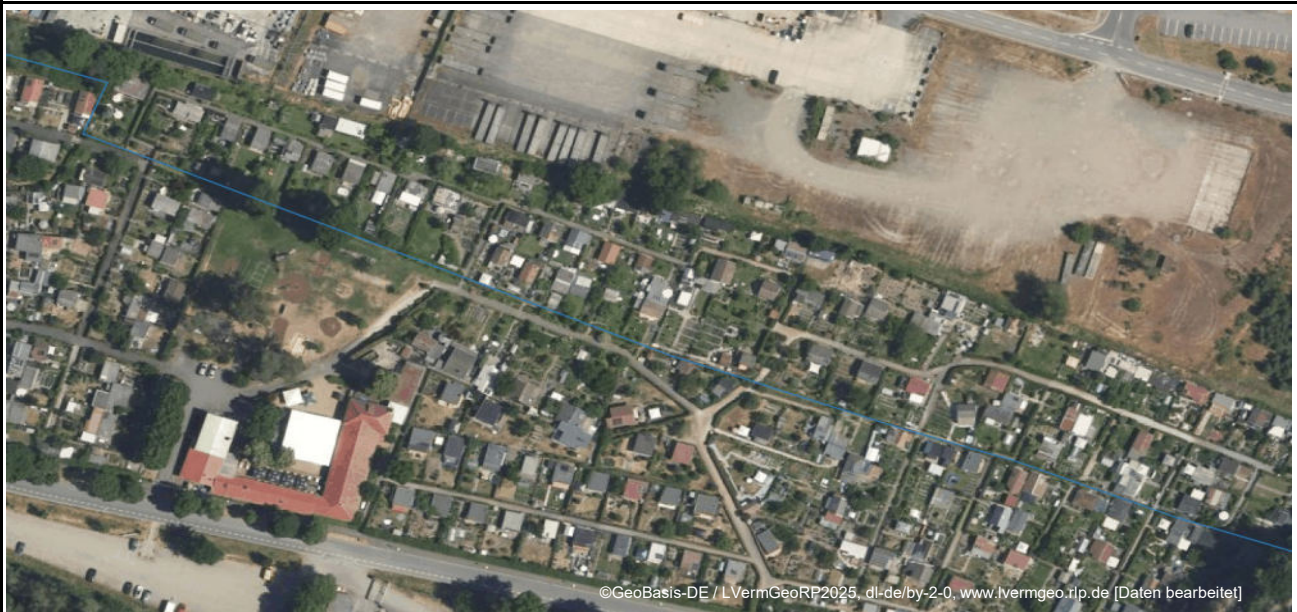
**Kürzel****BG 7 - E 22****Beschreibung Defizit**

die Lauter (hier Gewässer 3. Ordnung) verläuft offen durch eine Kleingartenanlage an der Entersweiler Straße, bevor die Verrohrung beginnt; nach Luftbild viele kleine Brücken u.Ä. direkt am Lauterufer; zusätzlich 90° Knick im Verlauf, hydraulisch ungünstig; Abstände zum Gewässer nicht eingehalten

(O) - Objektschutzmaßnahmen für alle Anlieger mit tiefliegenden Gebäudeöffnungen  
 (U<sub>G</sub>) - fortlaufende Unterhaltung des Gewässers; Einhaltung der Abstände zum Gewässer  
 (RV) - angepasstes Verhalten für Gewässeranlieger; keine Lagerungen mobiler Güter im unmittelbaren Gewässerumfeld
