## Anlage V - Steckbriefe Defizite

In dieser Anlage werden die Defizitstellen beschrieben und in Kartenausschnitten verortet sowie Maßnahmenvorschläge aufgezeigt.

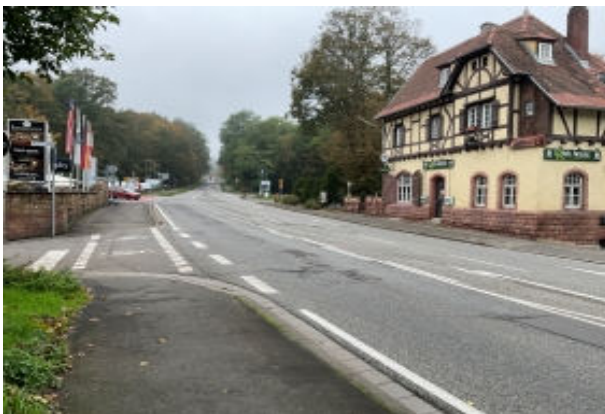
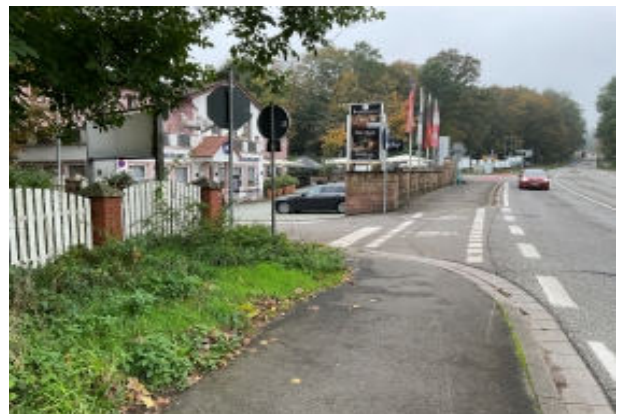
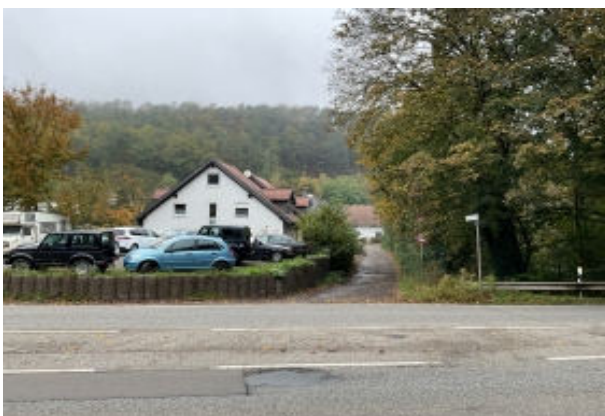
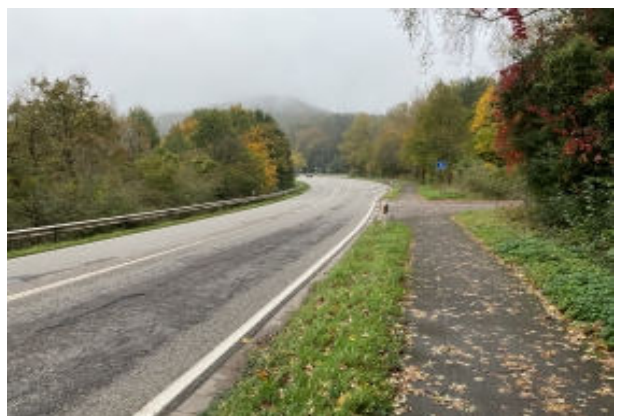
**Kürzel****BG 8 - E 01****Beschreibung Defizit**

Eselsbach strömt aus den Außenbereichen dem Ortsteil Eselsfürth zu; Regenrückhaltebecken und Teiche (Haupt- und Nebenschluss) vorhanden; mehrere Objekte befinden sich deutlich unterhalb des Straßenniveaus und sind potentiell gefährdet; Abflusswege überbaut und nicht mehr vorhanden

| <b><u>Maßnahmenvorschläge zur Verbesserung</u></b> | | | | | | |
|---|---|---|---|---|---|--|
| <p><b>(U<sub>G+E</sub>)</b> - Unterhaltung der bestehenden Teichanlagen und Regenrückhalteanlagen mit besonderem Augenmerk auf Standsicherheit der Dämme</p> <p><b>(LN<sub>F</sub>)</b> - Erhalt der Grünflächen</p> <p><b>(O)</b> - private Objektschutzmaßnahmen an Gebäuden mit tiefliegenden Gebäudeöffnungen entlang des Fließweges</p> <p><b>(RV)</b> - Abflusswege von Bebauung / mobilen Lagerungen freihalten</p> <p><b>(GK)</b> - ggf. kurzfristige Sperrung L 395 / L 401 erforderlich</p> | | | | | | |

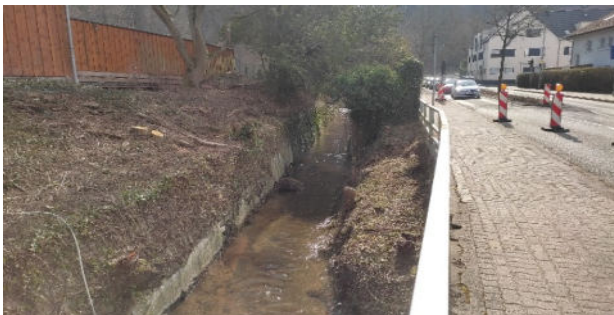
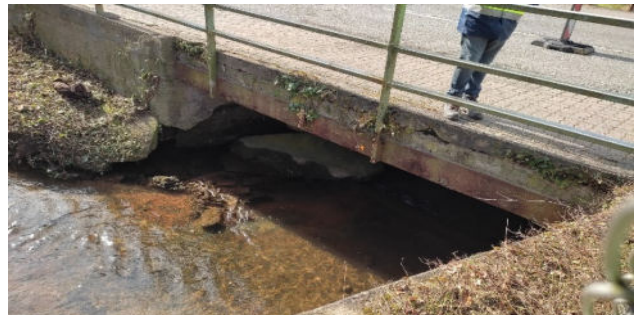
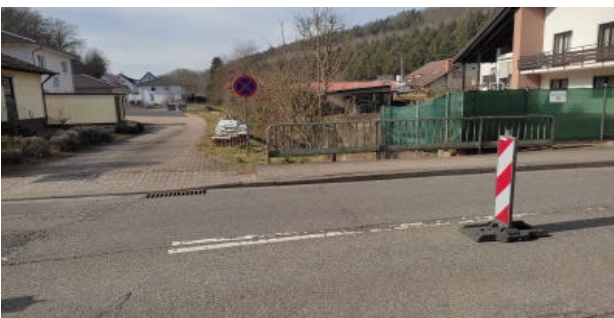
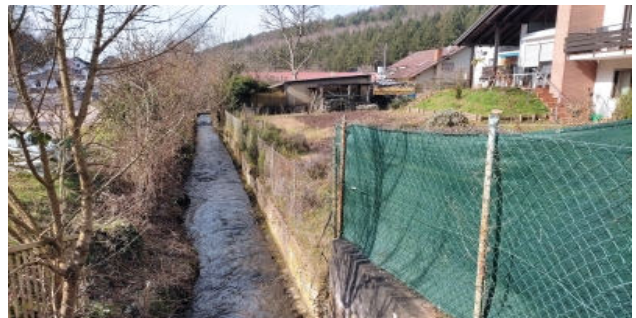
**Kürzel****BG 8 - W 03****Beschreibung Defizit**

Bachlauf eingengt und kanalisiert; Schäden an Ufermauer; keine Aue und Ausweichmöglichkeit vorhanden; gilt auch für den Bereich nach der Brücke; Bachlauf weitem Verlauf nicht zugänglich, teilweise überbaut Brücke wird saniert - Ausspülungen unter der Brücke; Korrosion am Auflager; Brückenkonstruktion reduziert Durchflussquerschnitt

| Kategorie(n) | O | tO | U <sub>G</sub> | S | RF | |
|---|---|---|---|---|---|--|
| <p><b>(O)</b> - Objektschutzmaßnahmen für alle Gewässeranlieger / Anlieger im Tiefpunkt</p> <p><b>(tO)</b> - Sanierung Brücke (erfolgt bereits) und zusätzlicher technischer Hochwasserschutz nach hydraulischer Berechnung</p> <p><b>(U<sub>G</sub>)</b> - fortlaufende Gewässerunterhaltung mit dem Ziel, den Abfluss zu gewährleisten; Instandsetzung Ufermauern</p> <p><b>(S)</b> - Aufweitungen im Bachlauf und Entfernen Sohlbefestigung und Änderung Uferbefestigung (Grunderwerb erforderlich) zur Erhöhung Leistungskapazität Eselsbach im bebauten Bereich</p> <p><b>(RF)</b> - Renaturierung Eselsbach und Ausnutzung der Retentionsmöglichkeiten vor Ort (Grunderwerb erforderlich)</p> | | | | | | |

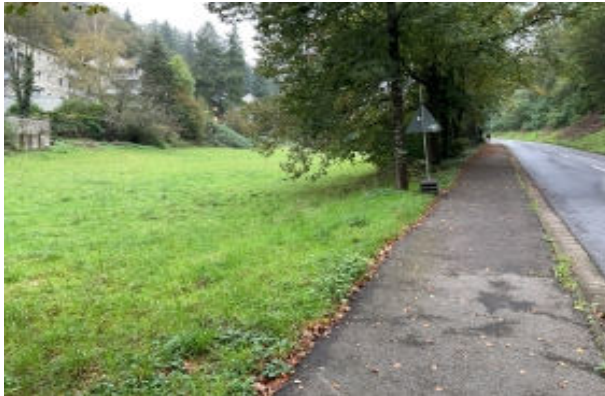
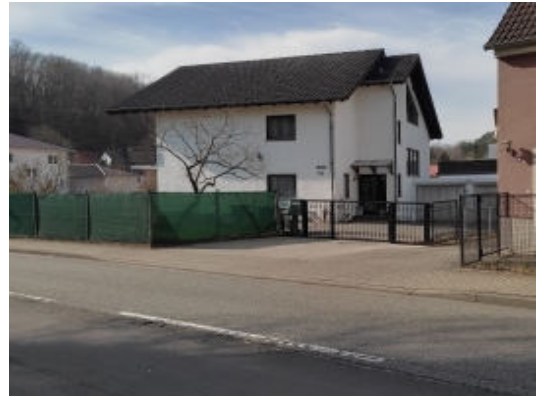
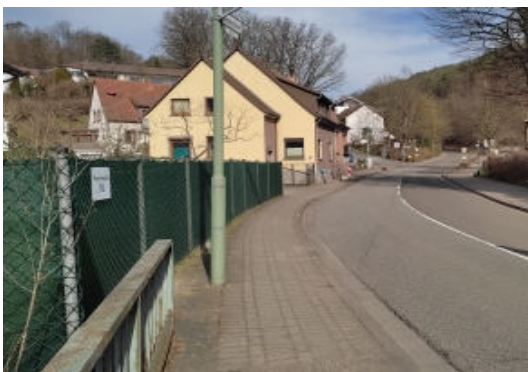
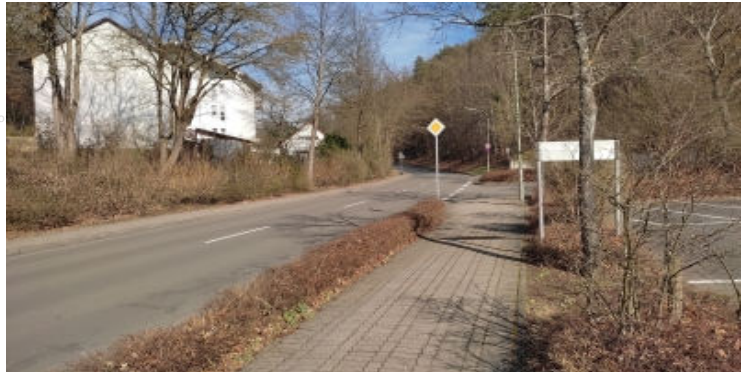
**Kürzel****BG 8 - W 04****Beschreibung Defizit**

aus Richtung Morlautern strömt dem Tiefpunkt an der Waschmühle über die Otterberger Str. und die danebenliegende Tiefenlinie Wasser zu; nur begrenzte Möglichkeiten aufgrund von Bordsteinen, dem Bachlauf zuzuströmen; durch Flachborde an Einfahrten primär Zufluss zu Privatgrundstücken; zwei Straßenabläufe vorhanden, jedoch nicht am absoluten Tiefpunkt

| Kategorie(n) | O | tO | U <sub>E</sub> | RF | | |
|---|---|---|---|---|--|--|
| <p>(O) - Objektschutzmaßnahmen für alle Anlieger im Tiefpunkt - gilt auch für Schaltschränke</p> <p>(tO) - Abschlüsse von der K 2 Otterberger Str. in die Grünfläche, um Zuflussmenge und Fließgeschwindigkeit zu reduzieren; zusätzliche Abläufe am Tiefpunkt</p> <p>(U<sub>E</sub>) - fortlaufende Unterhaltung der bestehenden Straßenabläufe - Erhöhung des Wartungsturnus am Tiefpunkt</p> <p>(RF) - verbesserte Ausnutzung der Grünfläche als Zwischenspeicher z.B. durch Erhöhung Wall und Anlage kaskadenförmiger Rückhalt</p> | | | | | | |

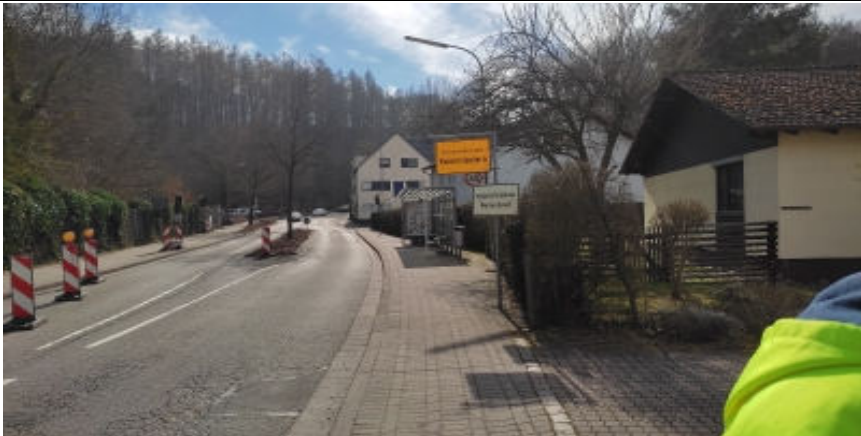
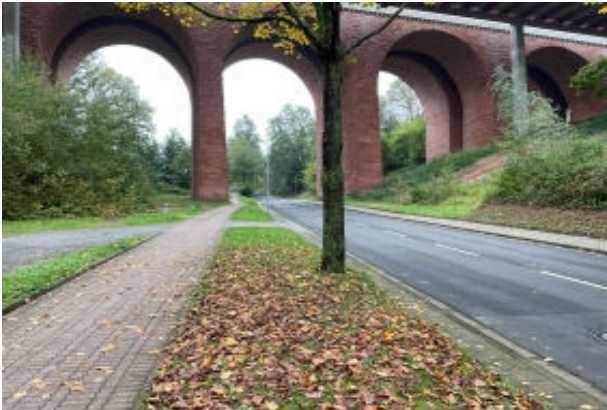
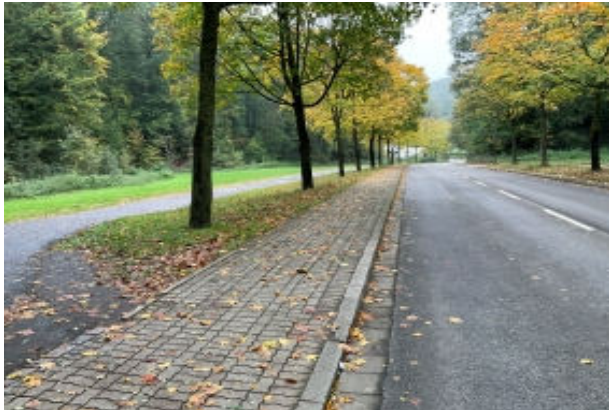
| dem Tiefpunkt "Waschmühle" läuft zusätzlich über die Morlauterer Straße Wasser mit hohen Fließgeschwindigkeiten zu ; Straßenentwässerung vorhanden, jedoch lokaler Zwischenspeicher nicht ausgenutzt, zusätzlich nach Aussagen aus dem Workshop Abläufe von der Autobahn | |

| <b>Maßnahmenvorschläge zur Verbesserung</b> | | | | | | |
|---|---|---|---|--|--|--|
| <p><b>(O)</b> - Objektschutzmaßnahmen für alle Anlieger im Tiefpunkt und am Fließweg</p> <p><b>(S)</b> - Anlage von Zwischenspeichern am / unter den Parkplätzen (ggf. unterirdisch) zur Pufferung von Wasserzuflüssen (ggf. auch von A 6)</p> <p><b>(U<sub>E</sub>)</b> - fortlaufende Unterhaltung der bestehenden Straßenabläufe - Erhöhung des Wartungsturnus am Tiefpunkt</p> | | | | | | |

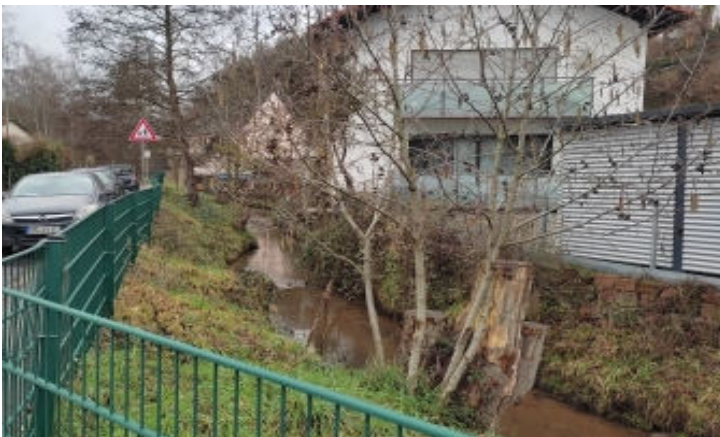
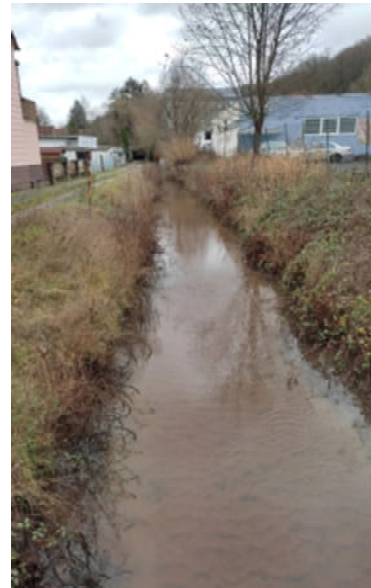
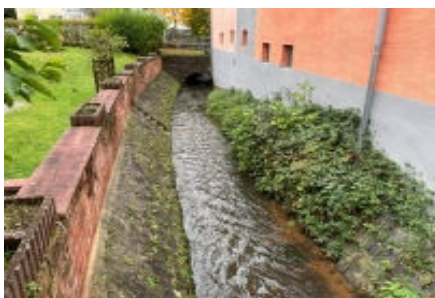
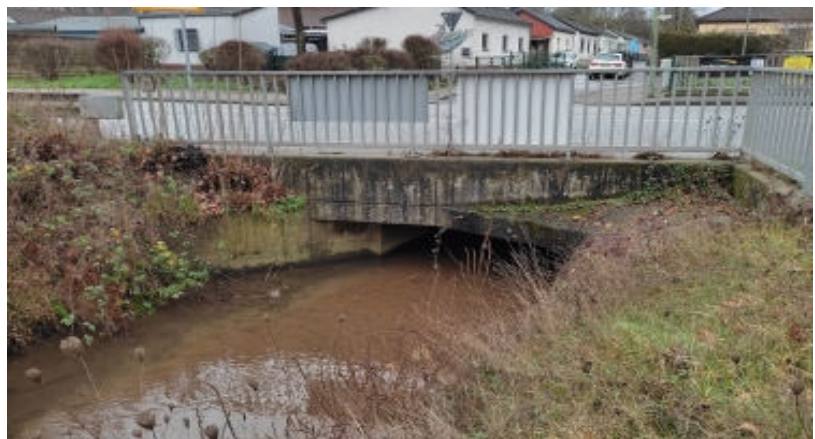
**Kürzel****BG 8 - G 06****Beschreibung Defizit**

innerhalb der Ortslage ist der Eselsbach in ein enges begradigtes Bachbett eingezwängt; keine Zugänglichkeit - umgebende Grundstücke größtenteils Privatbesitz; Abstände zum Gewässer nicht eingehalten; Aufweitungen nur im Unterlauf ggf. möglich; Bachbett neigt zur Versandung; Teile des Unterlaufes gehören zum ÜSG der Lauter

| <b>Maßnahmenvorschläge zur Verbesserung</b> | | | | | | |
|---|---|---|---|---|--|--|
| <p>(O) - Objektschutzmaßnahmen für alle Gewässeranlieger und alle Anlieger im ÜSG</p> <p>(U<sub>G</sub>) - fortlaufende Gewässerunterhaltung mit Fokus auf Gewährleistung des Abflusses</p> <p>(RV) - Abstände zum Gewässer einhalten - entfernen von mobilen Lagerungen; bauliche Abstände zum Gewässer auch für Nebengelasse einhalten</p> <p>(RF) - Renaturierung des Eselsbaches (Grunderwerb erforderlich)</p> | | | | | | |

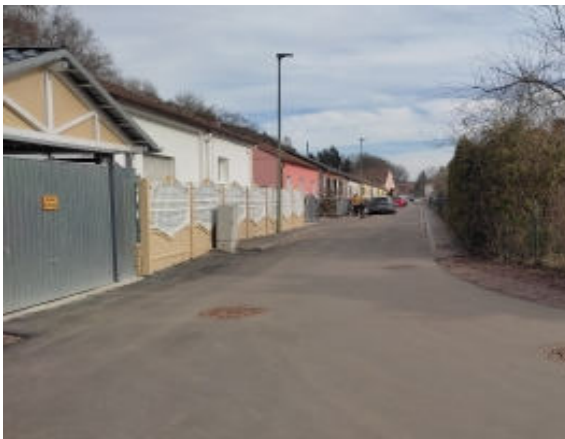
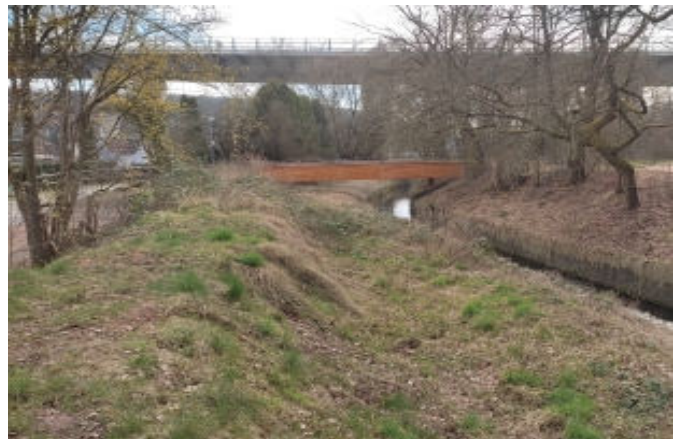
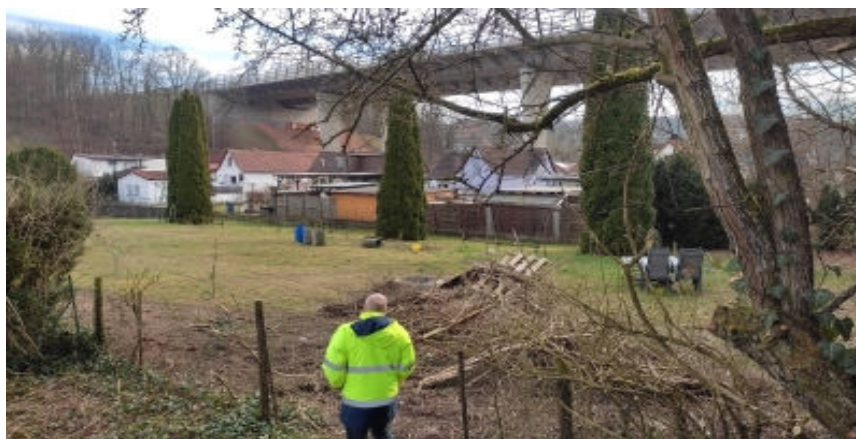
**Kürzel****BG 8 - K 07****Beschreibung Defizit**

zwischen dem provisorischen Damm an der Lauter und der Wohnbebauung existiert ein absoluter Tiefpunkt, in dem sich Wasser sammeln und aufstauen kann; zusätzlich befinden sich alle Wohnhäuser im vorläufig gesicherten Überschwemmungsgebiet der Lauter und sind somit zusätzlich hochwassergefährdet, auf Privatgrundstücken aufgrund der engen Bebauung keine Möglichkeiten mehr gegeben

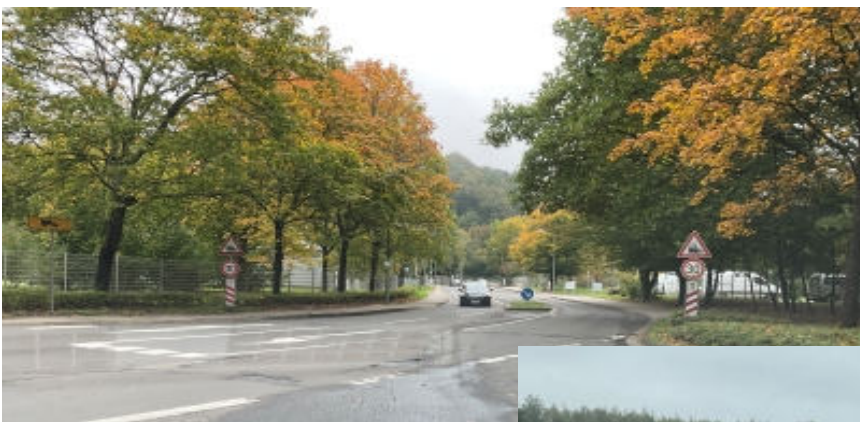
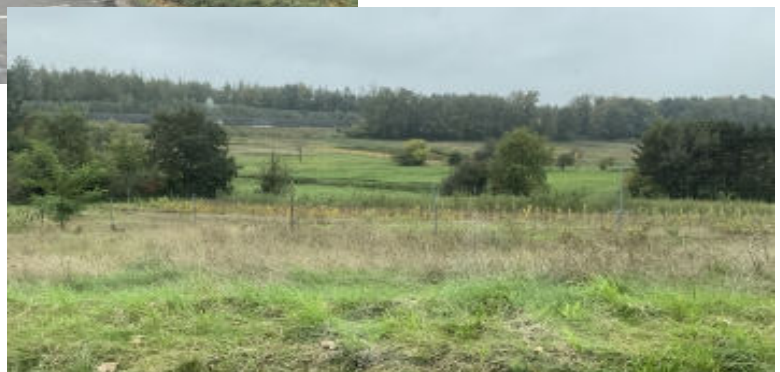
**Kürzel****BG 8 - E 08****Beschreibung Defizit**

über den Außenbereich fließt der wichtigen Infrastruktur Stadtentwässerung mit Kläranlage Wasser zu; zusätzlich besteht Überflutungsgefahr durch die Lauter

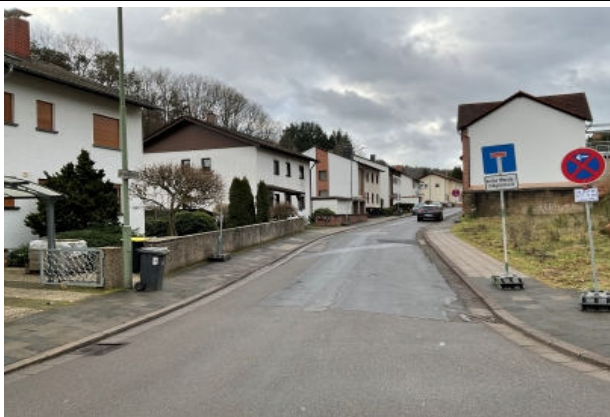
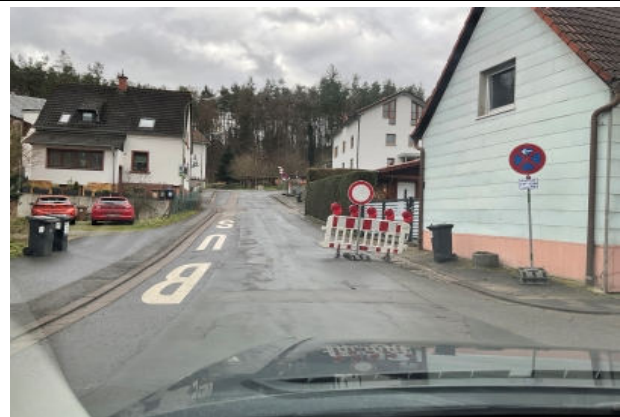
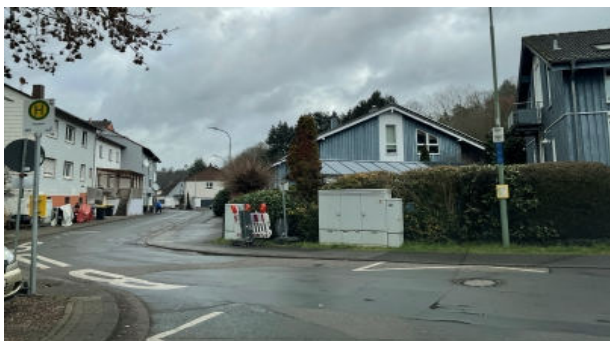
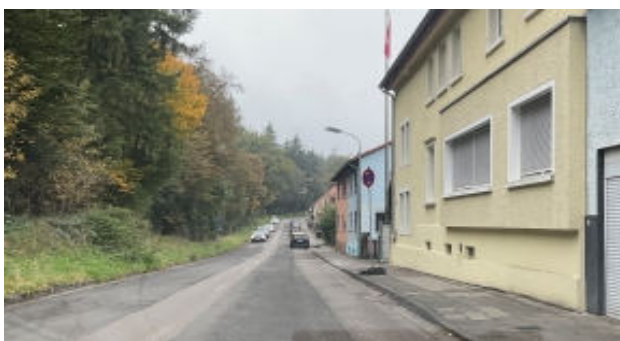
**Kürzel****BG 8 - H 09****Beschreibung Defizit**

aus dem Wald im Außengebiet trifft eine Tiefenlinie auf die Erzhütter Straße, die dann in Folge in den Grünflächen zwischen "Am Stollen" und Jacob-Diehl-Straße verläuft und über die Straße "Herrenwiesental" abfließt; in der Kreuzhofstraße kippt das Gefälle diffus Richtung der Häuser; sehr viele gefährdete Gebäude; kaum Handlungsmöglichkeiten gegeben; zusätzlich viele Schaltkästen u.Ä. am Fließweg innerhalb der Bebauung vorhanden

| <b>Maßnahmenvorschläge zur Verbesserung</b> | | | | | | |
|---|---|---|---|---|---|--|
| <p>(O) - Objektschutzmaßnahmen für alle Anlieger am Fließweg mit tiefliegenden Gebäudeöffnungen - gilt auch für Schaltschränke etc.</p> <p>(LN) - Erhalt Waldnutzung und Grünfläche in der Tiefenlinie</p> <p>(RF) - Ausbau Rückhalt in der Fläche durch Anlage von Kleinstrückhalten im Wald</p> <p>(S) - Umwandlung Spielplatzfläche in multifunktionale Fläche mit Speicherfunktion</p> <p>(S) - im Zuge Straßenausbau "Herrenwiesental" und Kreuzhofstraße als Notabflussweg / Zwischenspeicher ertüchtigen</p> <p>(N) - Ertüchtigung Notabflussweg durch Absenken Bordsteine / Geländemodellierung</p> | | | | | | |

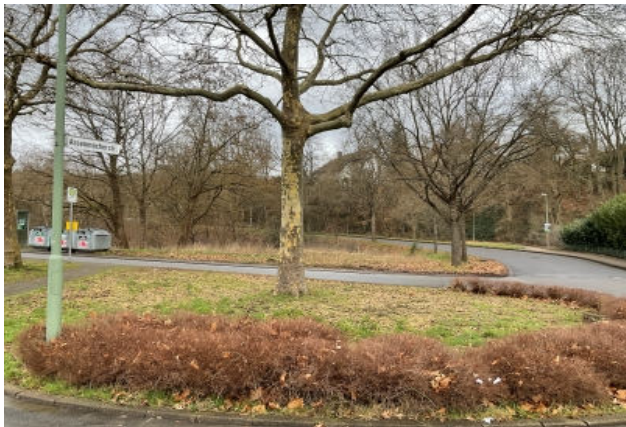
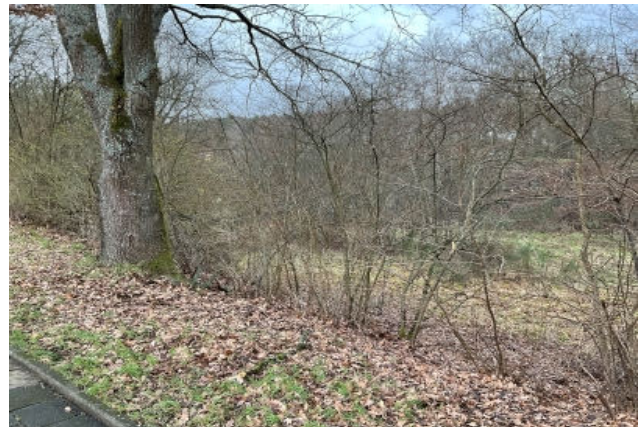
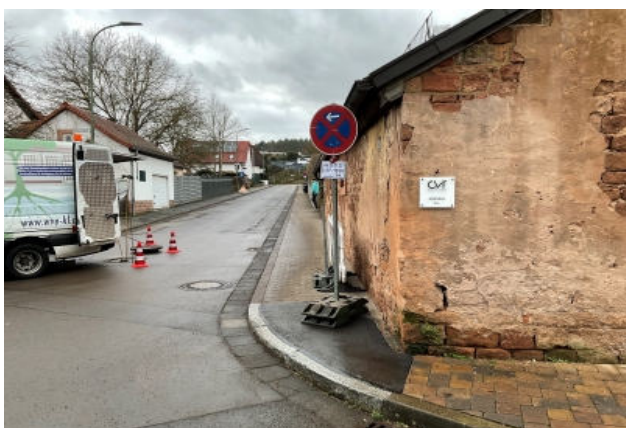
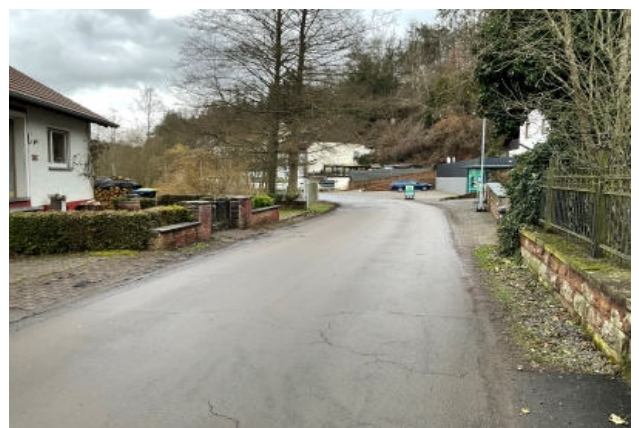
**Kürzel****BG 8 - R 10****Beschreibung Defizit**

eine Tiefenlinie trifft zwischen Assenmacherstr. und Talstraße auf die Bebauung; Fläche nach B-Plan bereits als Grünfläche festgesetzt; Fließweg vereint sich in Folge mit Abflussweg aus Kreuzhofstraße und strömt dann breit quer durch die Bebauung in Richtung Lauter; viele gefährdete Gebäude mit tiefliegenden Gebäudeöffnungen vorhanden

- (O) - Objektschutzmaßnahmen für alle Anlieger am Fließweg mit tiefliegenden Gebäudeöffnungen - gilt auch für Pumpwerk und Schaltschränke
- (LN<sub>F</sub>) - Erhalt Grünfläche in der Tiefenlinie
- (RF) - Ausbau Rückhalt in der Fläche durch Anlage von Retentionsmulden
- (N) - Ertüchtigung Notabflussweg durch Kombination von Hochborden, Überbögen und ggf. Straßengestaltung mit Mittelrinne (im Zuge Straßenausbau)
