Historische Recherche

Projekt-Nr.: B17224-1
Projekt: Wohnen am Lämmchesberg, Kaiserslautern
Betreff: Historische Recherche
Bearbeiter: Diplom-Umweltwissenschaftler Nico Berger
Datum: 07.03.2018
Verteiler: vorab per e-mail an: s.becker@zimmer-bau.eu

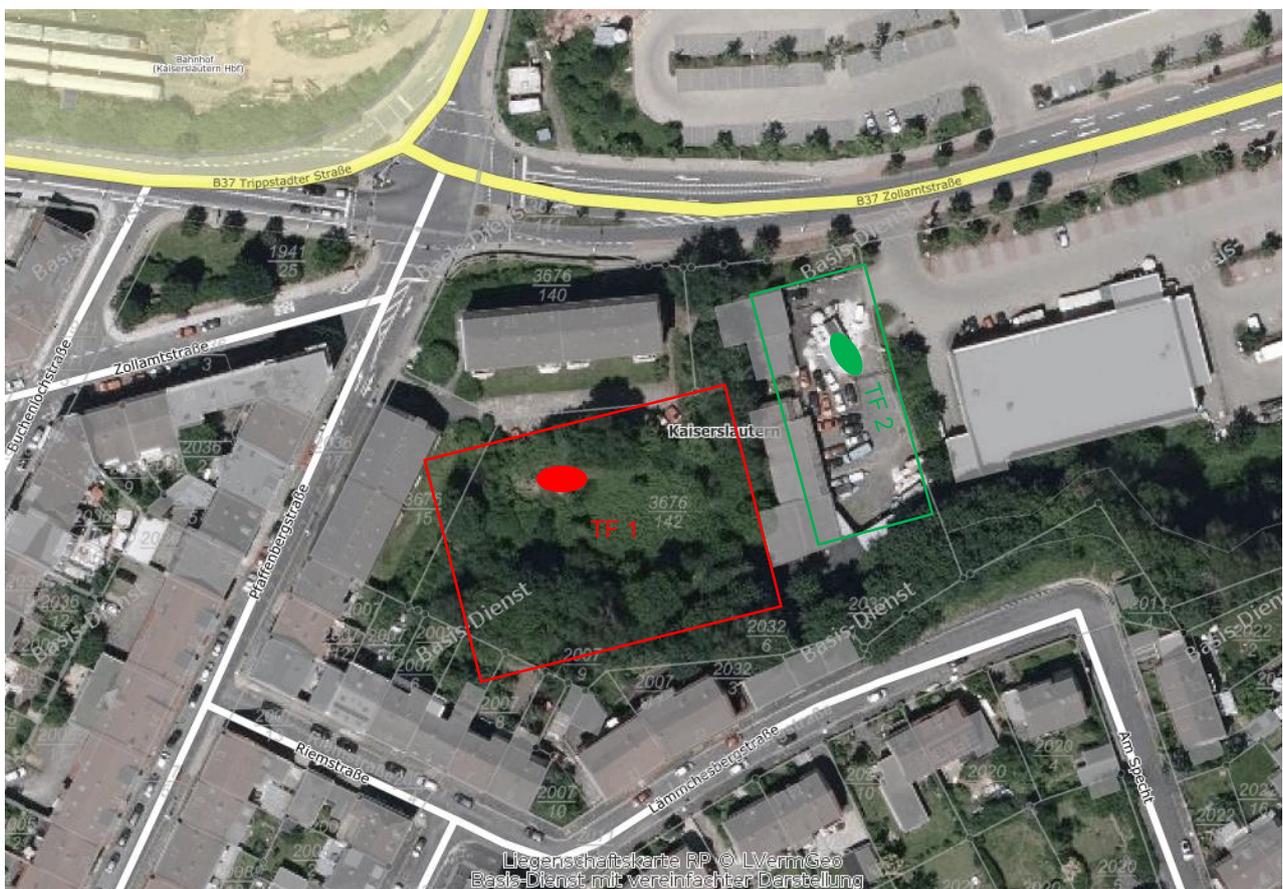
Abb.1: Luftbild der Projektfläche: „Wohnen am Lämmchesberg, Kaiserslautern“, rote Markierung: Teilfläche 1 (TF 1), unbefestigt; grüne Markierung: Teilfläche 2 (TF 2), befestigt (Quelle: geoportal.rlp.de vom 29.01.2018)

Zur besseren Übersicht wurde das Plangebiet in zwei Teilbereiche (TF 1, TF 2) aufgeteilt, wobei TF 1 eine unbefestigte und TF 2 eine befestigte Fläche darstellt (s. Abb. 1). In der folgenden Tabelle wird die historische Nutzung bis heute, soweit bekannt, aufgelistet.

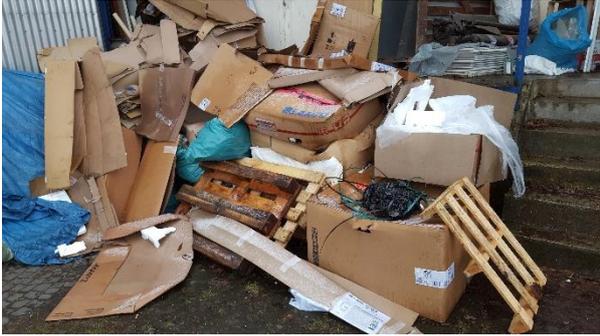
Kartonage vor Lagerhalle gelagert	gestapeltes Altholz, alter Hänger, LKW

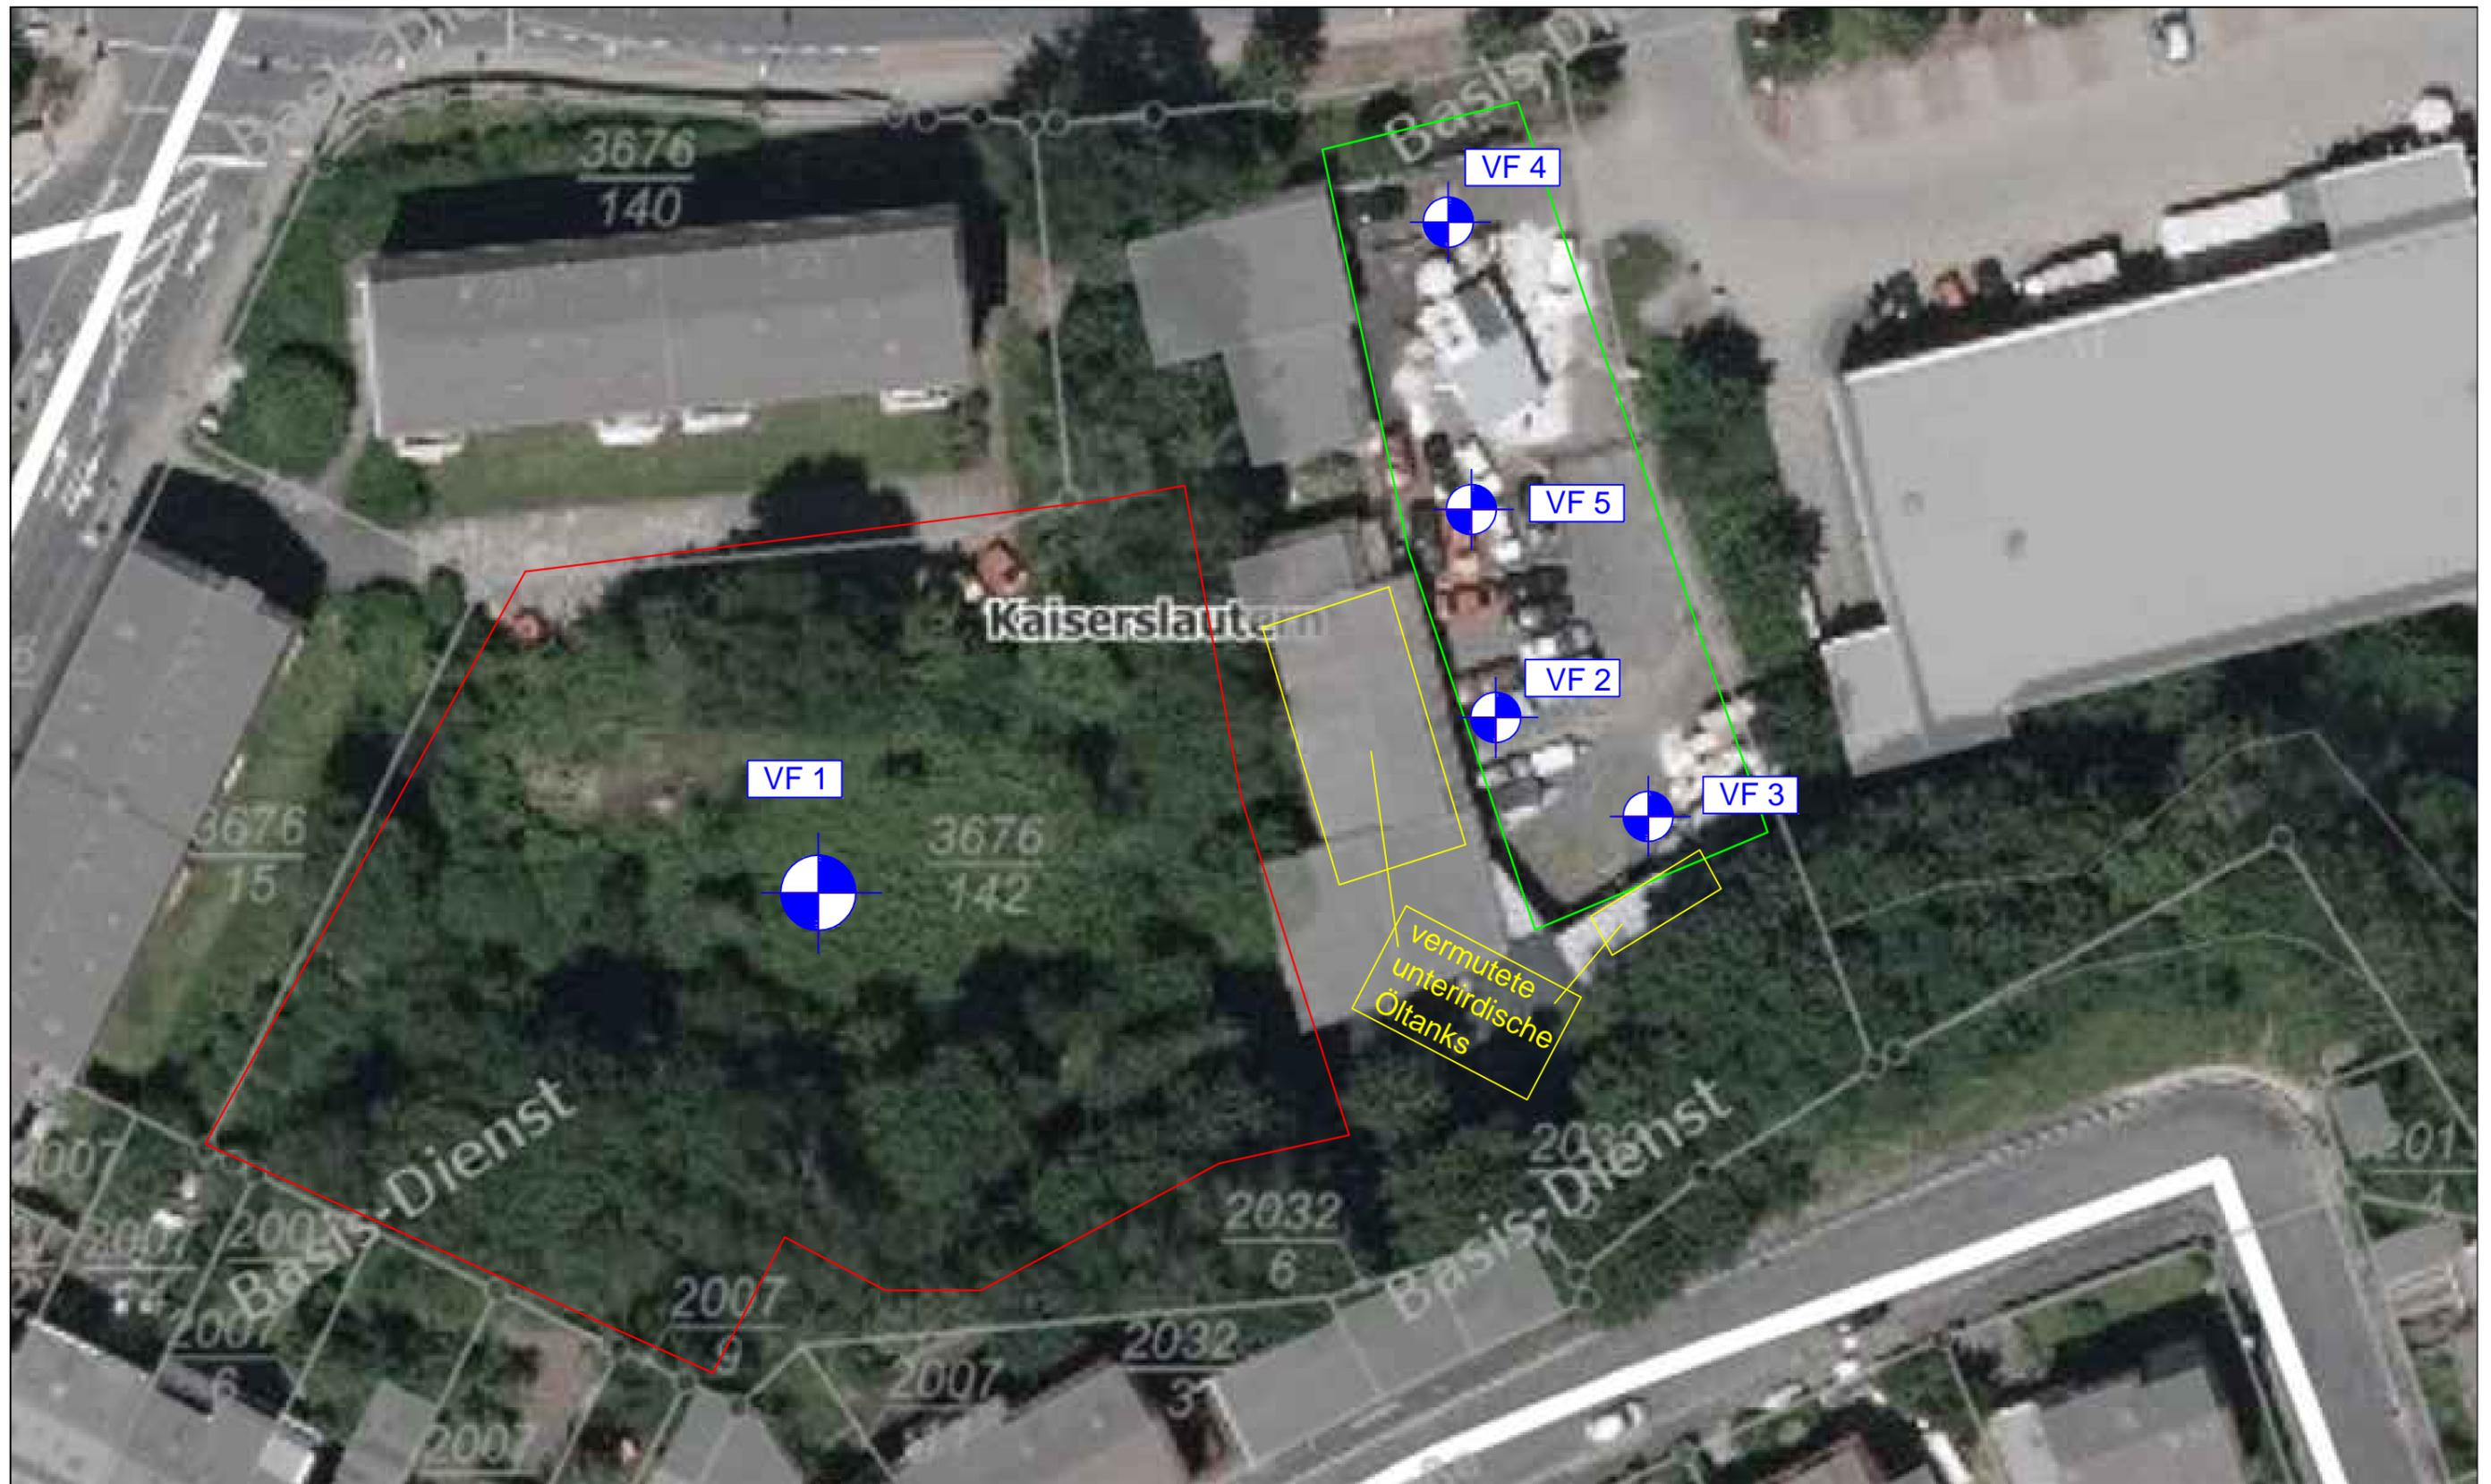
Anlage: 1.1

Lageplan

Es wird vorgeschlagen, auf der TF 2 zwei Kleinrammbohrungen unmittelbar im Bereich der westlich liegenden Lagerhallen (VF2) und eine vor der freistehenden südlich liegenden Lagerhalle (VF3) durchzuführen, um das Schadstoffspektrum der unterirdischen Tanks zu untersuchen.

Aus gutachterlicher Sicht wird empfohlen, eine weitere Bohrung vor der Autowerkstatt unmittelbar neben dem dort vorhandenen Ölabscheider (VF4) zu platzieren und eine am Stellplatz der zu reparierenden Autos neben der Werkstatt (VF5), da hier im Zuge von Tropfverlusten an Autos Schadstoffe in den Untergrund gelangen können.

Auf der TF 1 wurde das Gelände nach dem Sandsteinabbau gemäß [1] mit anthropogenen Auffüllmassen aus Erdaushub, Bauschutt und Gießereischlacke überdeckt. Wir empfehlen, das Schadstoffinventar der Auffüllungen anhand von Baggerschürfen aufzuschließen und anschließend abfall- und umwelttechnisch zu bewerten (VF1). Dabei sollen die Aufschlüsse der Baggerschürfe so gewählt werden, dass die beiden altlastverdächtigen Flächen (s. Kap. 1.3.4), die im Zuge der Baumaßnahmen überplant werden, genauer abgegrenzt werden können. Die potenziellen Verdachtsflächen für die orientierende Altlastenerkundung sind in Anlage 1.1 dargestellt.

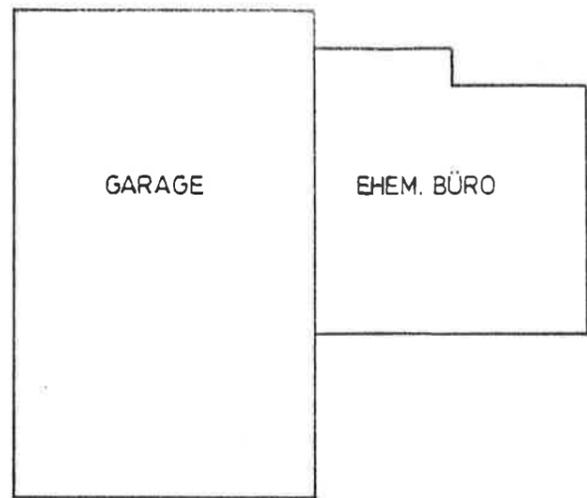
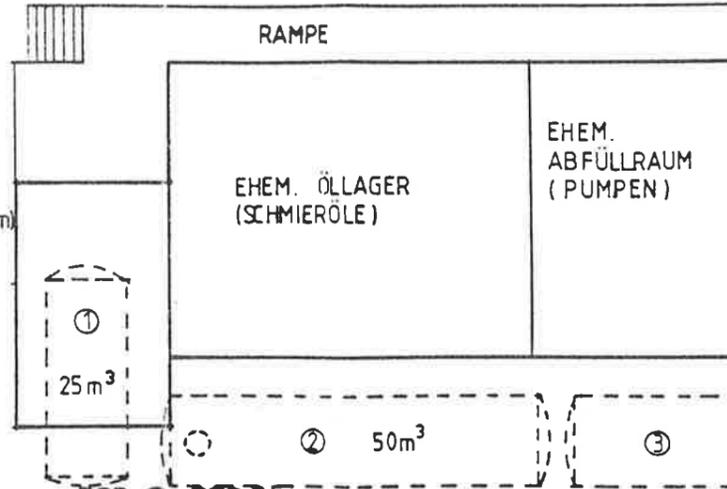
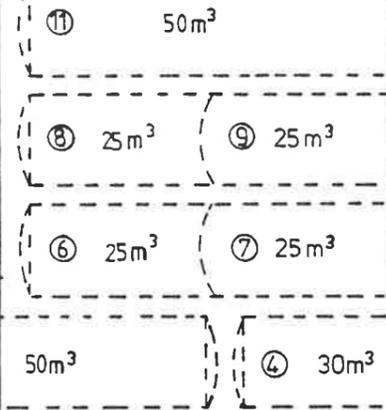
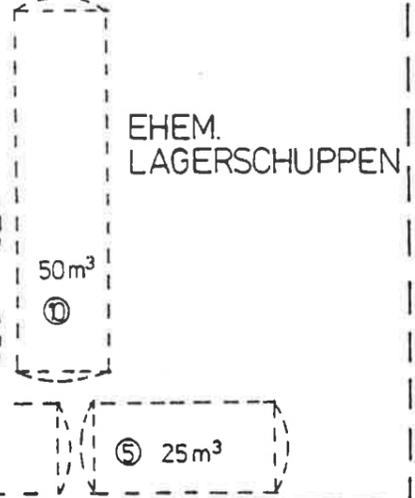
Auftraggeber:	SPEDITION GEBRÜDER GEBHARDT ZOLLAMTSTR. 4 6750 KAISERSLAUTERN		
Projekt:	EHMALIGES ARAL -TANKLAGER ZOLLAMTSTR. 19 6750 KAISERSLAUTERN		
Teil:	LAGEPLAN		
M 1: 200	Gez.: JU.	Datum: MÄRZ '91	Anlage: 2

(100.11m)
BS 2

(100.11m)
BS 1

BS 3
(101.33m)

BS 4
(101.20m)

BS 5
(101.33m)

Nach Angaben von Herrn Storck folgte auf der TF 2 nach dem Tanklager Raab Karcher das Aral-Tanklager mit zugehöriger Werkstatt der Spedition Gebrüder Gebhardt. Im nordwestlichen Bereich der Untersuchungsfläche befand sich die Garage zur Reparatur mit anschließendem Bürogebäude. Wie dem Lageplan in Anlage 1.2 zu entnehmen ist, schloss sich weiter südlich der Bereich der Öltanks mit einem Abfüllraum für die Pumpen sowie einem Öllager an, wo der Umgang mit Schmierölen stattfand. Gemäß der Bescheinigung des TÜV Pfalz vom 05.09.2000 wurden keine Mängel bei der Prüfung einer der Tankanlagen festgestellt (s. Anlage 2). Der Tank wurde von der Firma Litzenberger gereinigt und von seinen Rohrleitungen abgetrennt und sollte planmäßig nach Stilllegung ausgebaut und entsorgt werden.
