## Anlage V - Steckbriefe Defizite

In dieser Anlage werden die Defizitstellen beschrieben und in Kartenausschnitten verortet sowie Maßnahmenvorschläge aufgezeigt.

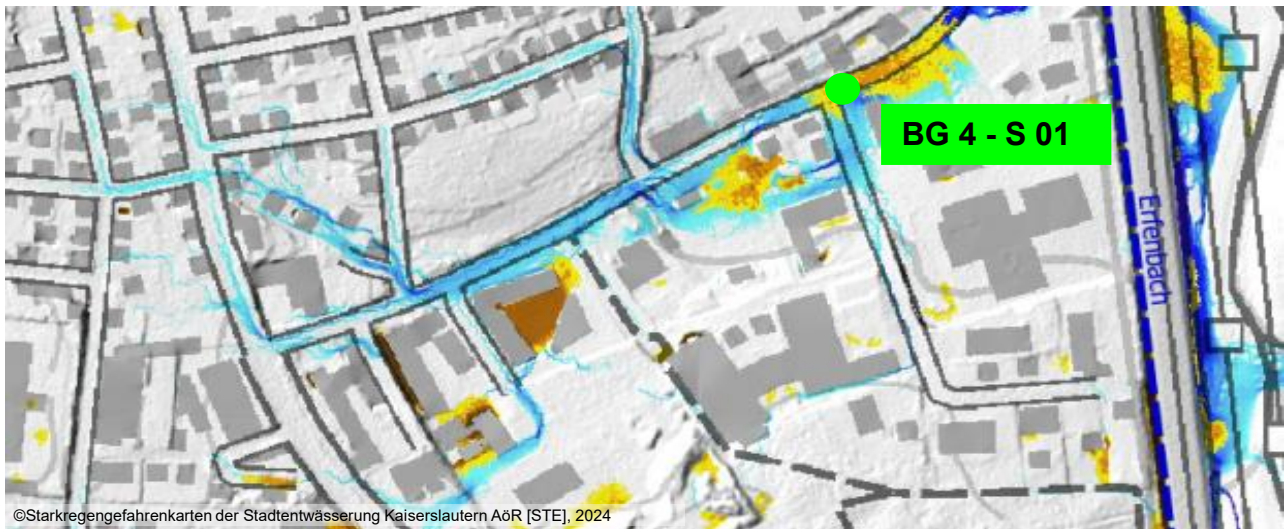
**Kürzel****BG 4 - S 01****Beschreibung Defizit**

mehrere Objekte am Tiefpunkt in den Sauerwiesen; war bereits betroffen (genaues Datum unklar); große versiegelte Flächen in der Umgebung; Großteil des Wassers entsteht auf den Flächen selbst; Bereich staut auch ein - kein freier Abflußweg; kleiner Hochpunkt in der Straße; viele ebenerdige Gebäudeöffnungen (auch Verteilerschränke); durch Grundstücke verläuft noch Grundwasserkanal; bisher Maßnahmen zum privaten Objektschutz aus wirtschaftlichen Gründen gescheitert, Bereitschaft aber wohl hoch; kleinerer Fließweg über Pfaffenwoogstraße direkt am Verteilerkasten (wichtige Infrastruktur) vorbei

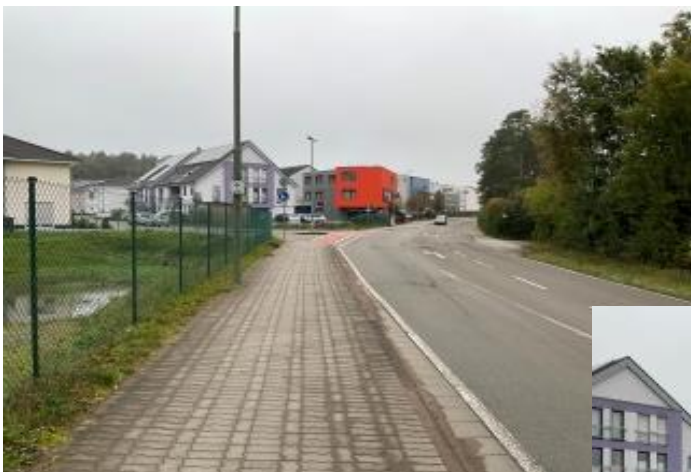
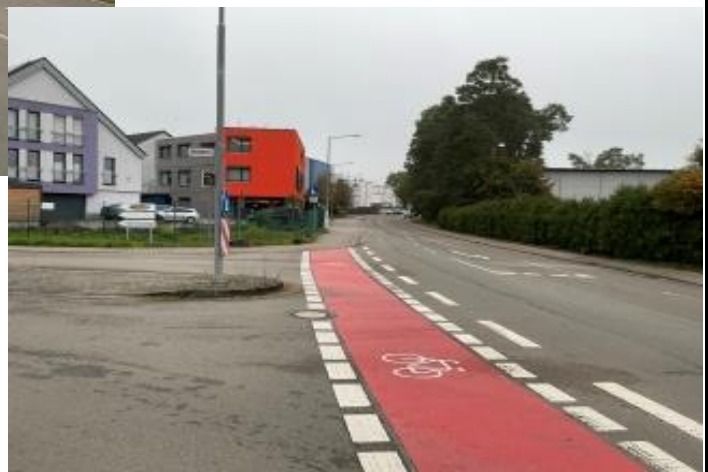
**Kürzel****BG 4 - S 02****Beschreibung Defizit**

gemäß Starkregengefahrenkarte strömt eine kleinere Tiefenlinie auf den Kreuzungsbereich Finkenstraße / Opelstraße aus dem Außenbereich zu; größere Regenrückhaltebecken dort vorhanden; im Außenbereich Landschaftsschutzgebiet "Kaiserslauterer Reichswald" anschließend

**(O)** - private Objektschutzmaßnahmen für alle Objekte am Tiefpunkt und Fließweg  
**(RF)** - Erhöhung Wasserrückhalt im Wald unter Beachtung der Ziele des LSG

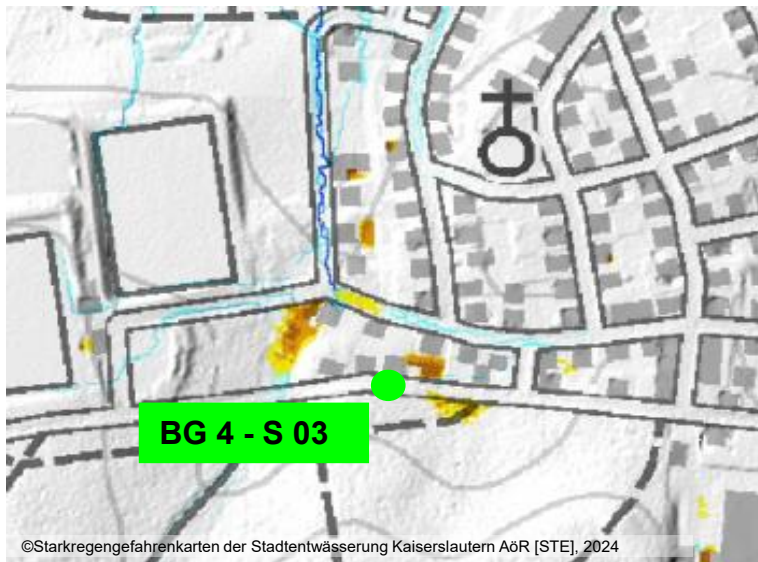
**Kürzel****BG 4 - S 03****Beschreibung Defizit**

nach Informationen aus der Bürgerschaft aus den Waldflächen Wasser auf die Straße "Am Sportplatz"; teilweise schon kleinere Objektschutzmaßnahmen vor Ort umgesetzt; Straße in schlechtem Ausbaurzustand; vorhandene Entwässerungseinrichtungen werden nicht immer angeströmt; Retentionsvolumen nicht vollständig ausgenutzt; teilweise Notabflussweg möglich

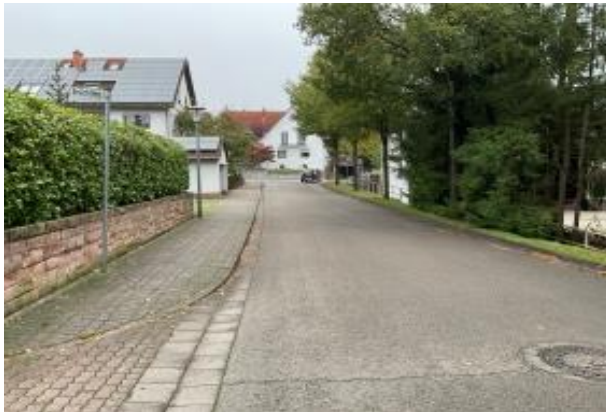
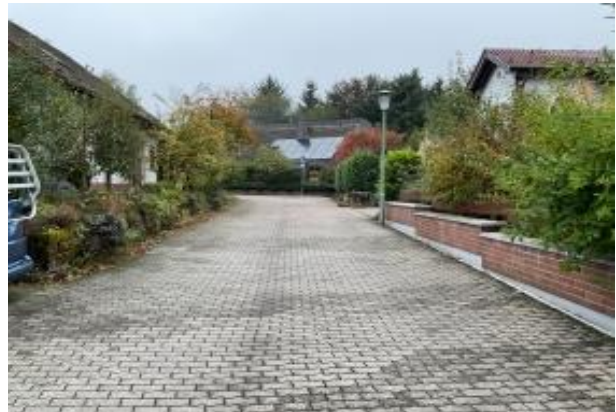
**Kürzel****BG 4 - S 04****Beschreibung Defizit**

gemäß Starkregengefahrenkarte entsteht zwischen "Am Sandhübel" und "Brüchling" in der Senke ein Fließweg, der bei der Opelstraße 107a auf die Bebauung trifft; bislang hier keine Probleme aktenkundig; Abflussweg durch Garagen etc. verbaut; im EZG der Tiefenlinie soll eine Freiflächen-PV-Anlage entstehen

- (O) - private Objektschutzmaßnahmen für alle Objekte am Fließweg  
 (RF) - Erhöhung Wasserrückhalt in der Fläche durch Anheben Fußweg  
 (LN<sub>F</sub>) - Erhalt Grünland, Biotop und Baumbestand  
 (RV) - Freihalten Abflussweg  
 (S) - Erhöhung Wasserrückhalt auf Gelände Freiflächen-PV auch bei Starkregen z.B. durch begrünte Wallhecken, Rückhaltungen o.Ä.

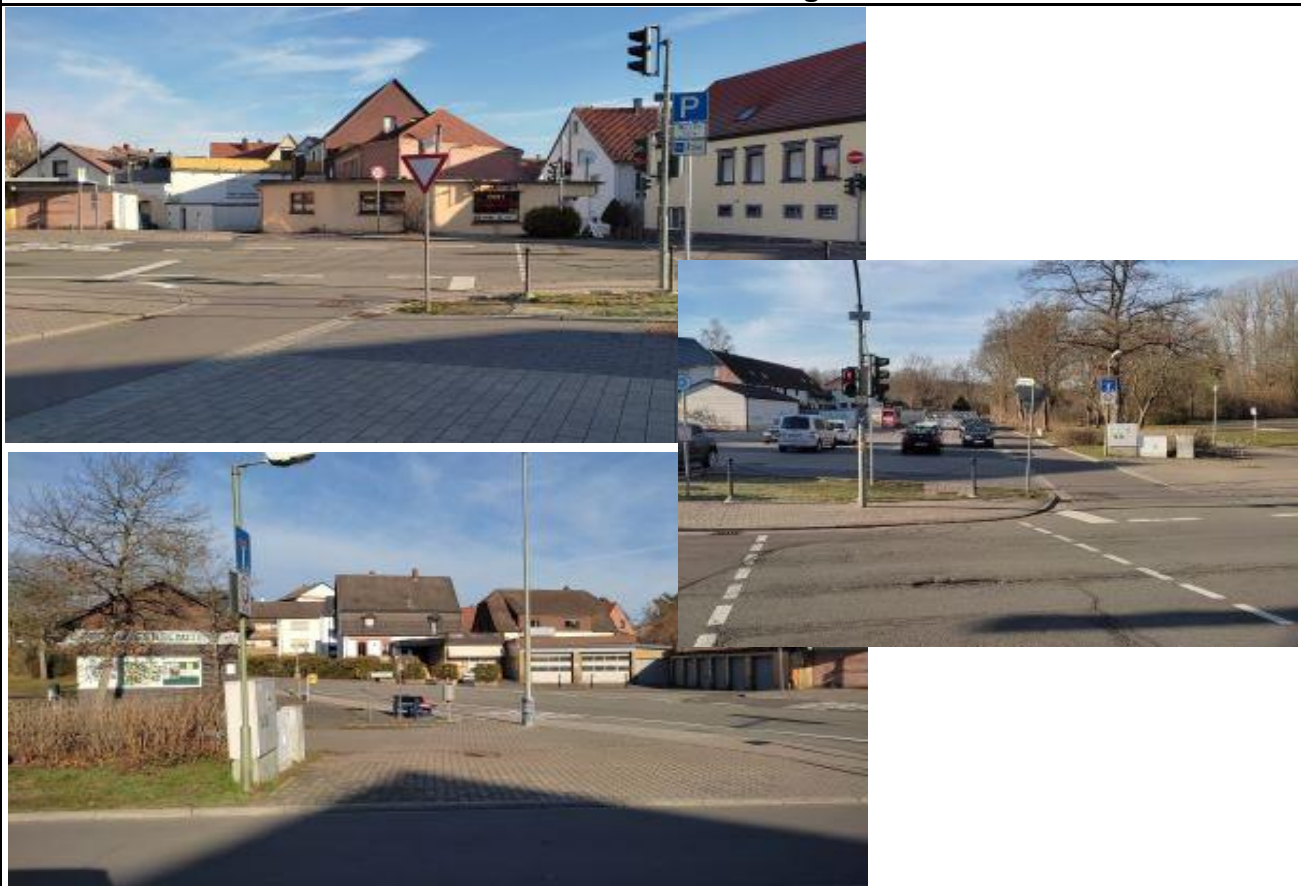
**Kürzel****BG 4 - S 05****Beschreibung Defizit**

Bachlauf (Frauenwiesenbach) vollständig verrohrt; unter Parkplatz befindet sich neues Rückhaltebecken mit Überlauf an das Mischsystem; kleiner Wannentiefpunkt hier vorhanden ; Zulauf primär über die Opelstraße; Neigung der Straße günstig in Richtung "Fischereck", bereits Geländemodellierung erfolgt; keine Möglichkeit oberirdisch Wasser in den Bachlauf zu leiten; nur kleinere Freiflächen zur lokalen Zwischenspeicherung würden angeströmt

| Kategorie(n) | O | RF | GK | | | |
|---|---|---|---|--|--|--|
| <p><b>(O)</b> - private Objektschutzmaßnahmen für alle Objekte am Fließweg und Wannentiefpunkt, gilt auch für die Schaltkästen!</p> <p><b>(RF)</b> - weitere Nutzung der schmalen Grünflächen als Zwischenspeicher z.B. Durchbrechung der Bordsteine zur Ableitung in die Grünfläche</p> <p><b>(GK)</b> - Hinweis, das Straße einstauen kann für Verkehrsteilnehmer vorsehen</p> | | | | | | |

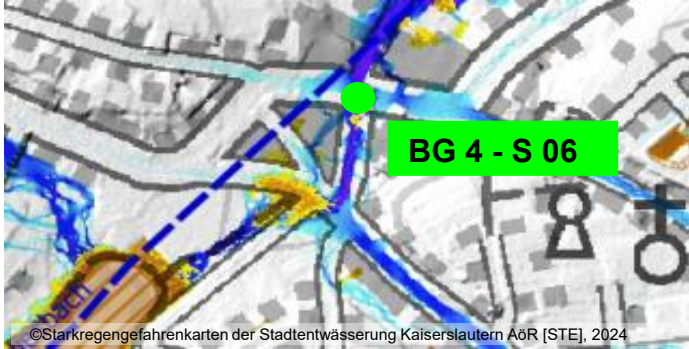
| Kürzel | BG 4 - S 06 |

| Abflussweg für Wannentiefpunkt und Opelstraße; bislang nur wenige ebenerdige Gebäudeöffnungen; kein Platz für Maßnahmen; Gebäude soll neu errichtet werden direkt am Abflussweg mit Tiefgarage | |

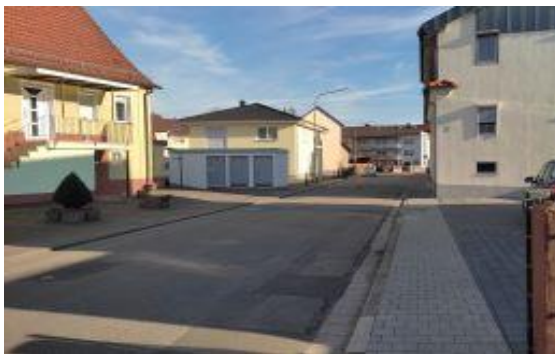
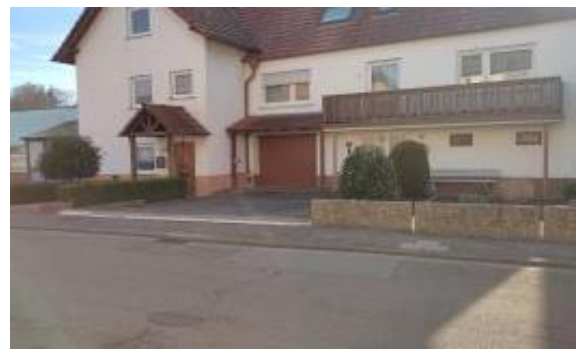
Straße dient als Abflussweg; kein freier Zugang zum Gewässer vorhanden (verrohrt); Baulücken geschlossen oder mit privaten Maßnahmen (Geländemodellierung) versperrt; Abflüsse dadurch Richtung einzelner nicht geschützter Häuser; viele ebenerdige Gebäudeöffnungen

| Kategorie(n) | O | S | N | LN <sub>F</sub> | RF | |
|---|---|---|---|---|---|--|
| <p><b>(O)</b> - private Objektschutzmaßnahmen für alle Objekte am Fließweg und Wannentiefpunkte, gilt auch für die Schaltschranken!</p> <p><b>(S)</b> - im Zuge Straßenausbau Kästenbergstraße als Zwischenspeicher z.B. durch Mittelrinne ausbauen</p> <p><b>(N)</b> - Öffnung Abflussweg von Kästenbergstr. in den Frauenwiesbach z.B. durch Absenken Bordanlagen (Grunderwerb bzw. Regelungen zur Nutzung ggf. erforderlich)</p> <p><b>(LN<sub>F</sub>)</b> - Erhalt Gartennutzung, Verhinderung Bebauung zweite Reihe</p> <p><b>(RF)</b> - sehr langfristig: Offenlegung Frauenwiesenbach und Anbindung Notabflussweg an Bachlauf</p> | | | | | | |

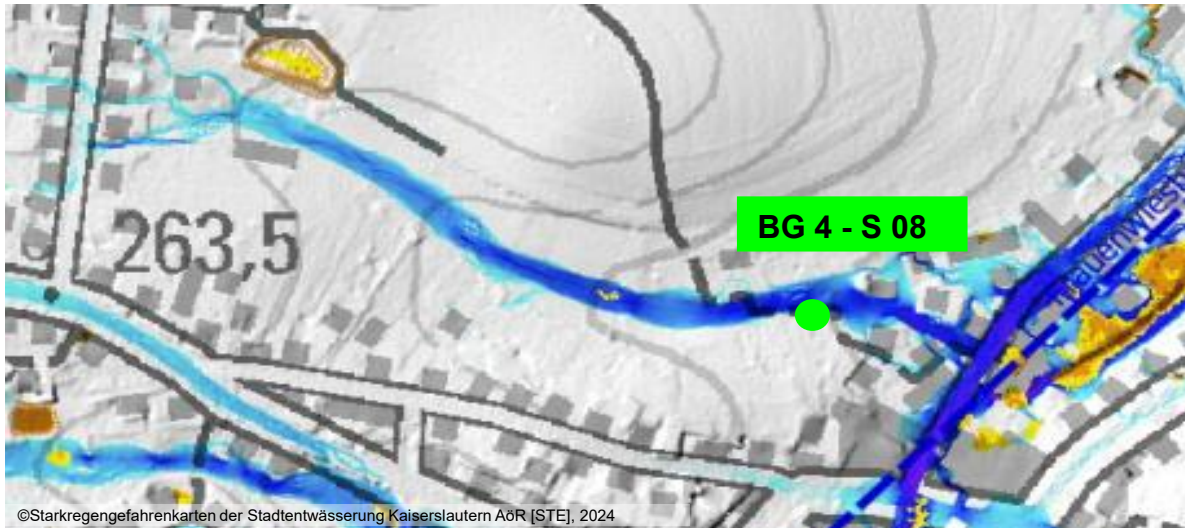
**Kürzel****BG 4 - S 08****Beschreibung Defizit**

Tiefenlinie und Wasserlauf (Kümmelbach) treffen direkt auf die Bebauung; teilweise offener Verlauf, danach verrohrt; Verrohrung auf Privatgelände; Abflüsse belasten zusätzlich die Kästenbergstraße; Retentionsmöglichkeiten oberhalb der Bebauung nicht ausgeschöpft

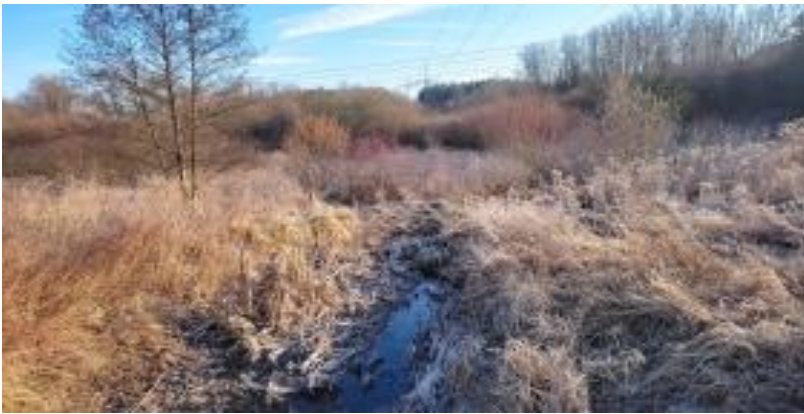
| Kürzel | BG 4 - E 10 |

| Sauerwiesen als pufferndes Feuchtgebiet - Bachlauf teilweise nach Kartenlage verrohrt | |

**(RF)** - Rückbau nicht benötigter Verrohrungen und Stärkung des natürlichen Wasserrückhaltes

**(LN)** - Erhalt des Auen- und Feuchtgebietes

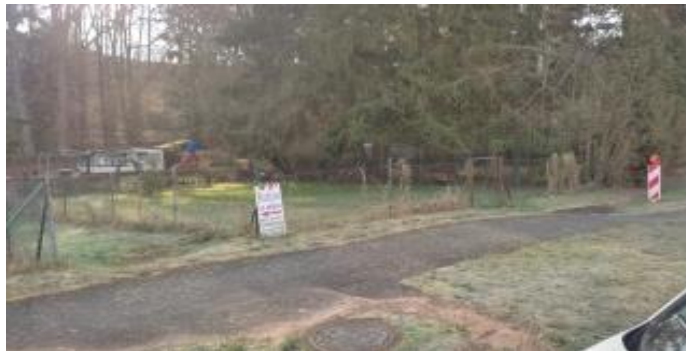
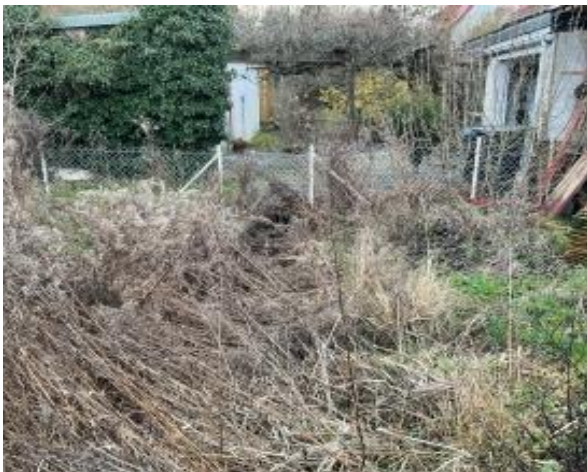
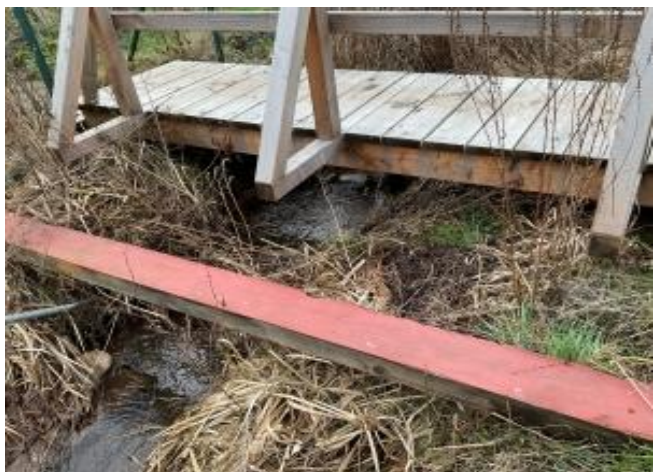
**Kürzel****BG 4 - E 11****Beschreibung Defizit**

Bachlauf (Erfenbach) vollständig auf Privatgelände; keine Zugänglichkeit gegeben; ab "Kapellenhof" verrohrt bis hinter Sportanlage "Schwarzer Weg"; auf Privatgrundstücken viele Abflusshindernisse wie Zäune Brücken etc.; Abstände zum Gewässer nicht eingehalten; viele gefährdete Gebäude unmittelbar am Gewässer

- (O) - private Objektschutzmaßnahmen für alle Gewässeranlieger  
 (RV) - Abstände zum Gewässer einhalten; Rückbau aller nicht genehmigten Anlagen am und über das Gewässer; Entfernen der mobilen Güter aus dem unmittelbaren Gewässerumfeld  
 (U<sub>G</sub>) -fortlaufende Gewässerunterhaltung mit dem Ziel, den Abfluss zu gewährleisten

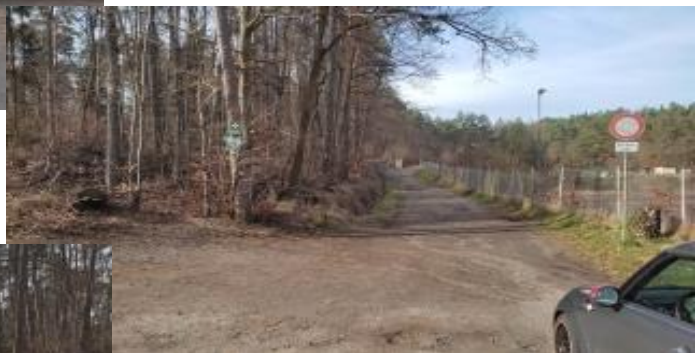
**Kürzel****BG 4 - E 12****Beschreibung Defizit**

aus den Waldflächen und über die K 1 (Jahnstraße) strömt der Ortslage im Starkregenfall Wasser zu; durch Hochborde Ableitung in die Fläche von der K 1 nicht möglich; Retentionsraum durch Senkenlage der Waldflächen bereits vorhanden; Abflüsse mit sichtbarer Erosion aus Wirtschaftsweg neben der Sportanlage in Richtung Ortslage; Gasverteiler und Schaltschränke im gefährdeten Bereich (wichtige Infrastruktur)

**(O)** - private Objektschutzmaßnahmen für alle Anlieger am Fließweg, **gilt auch für wichtige Infrastruktur**

**(LN)** - Erhalt Waldnutzung und Erhalt der Senkenlage

**(tO)** - Querabschläge vom Wirtschaftsweg in den vorhandenen Graben; Erhöhung der Überfahrt in den Wald bzw. Absenkung Gelände dahinter und damit Erhöhung Senke; im Zuge Straßenausbau Erhöhung der Aufnahmekapazität der Straßenentwässerungseinrichtungen bzw. frühzeitige Abschlänge in den Wald unter Einhaltung der Einleitbedingungen

**(RF)** - Anlage von Kleinstrückhalten im Wald

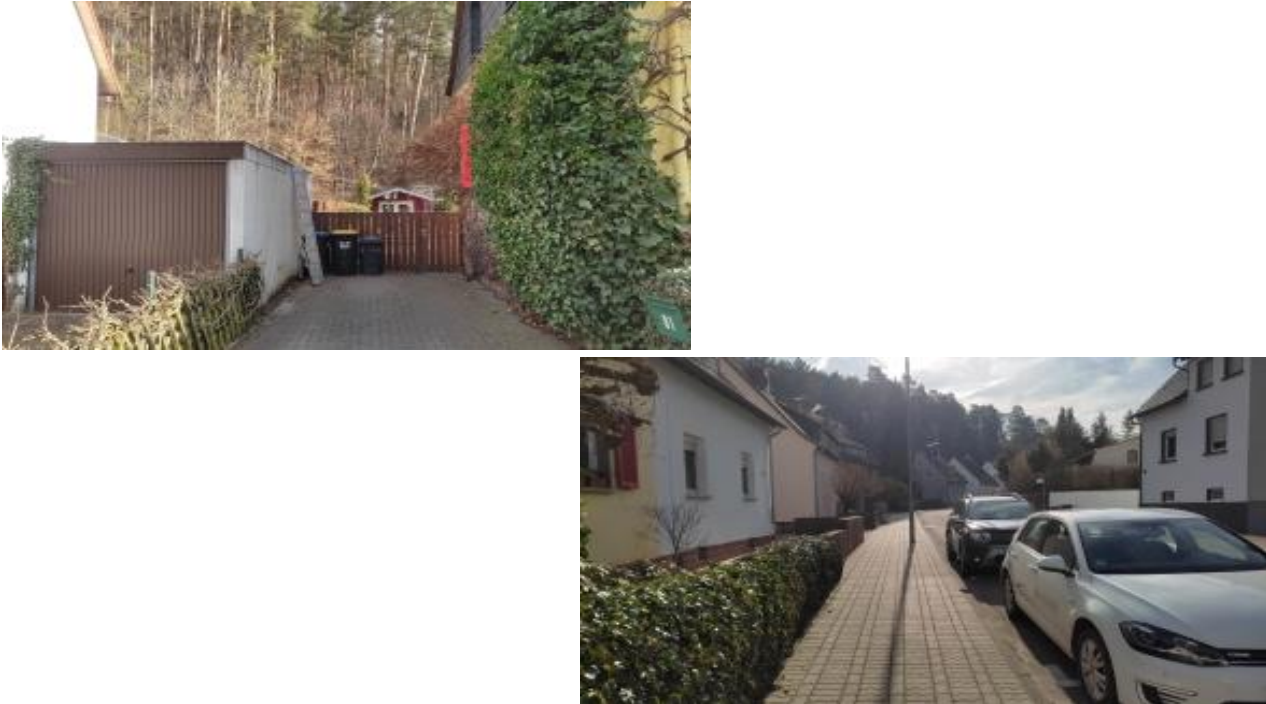
| Tiefenlinie trifft direkt auf Bebauung; keine Zugänglichkeit; alles Privatgelände; kein Notabflussweg vorhanden; Wasser, das auf die Jahnstraße auftrifft, verbleibt dort - keine Möglichkeit, in den Vorfluter zu gelangen; ggf. rückwärtiger Wanderweg als Zugänglichkeit nutzbar | |

- (O) - private Objektschutzmaßnahmen für alle Anlieger am Fließweg  
 (LN) - Erhalt Waldnutzung  
 (N) - Notabflussweg als Mulde hinter den Häusern mit Zwischenspeicherung östlich der K 1 anlegen  
 (RF) - Anlage von Kleinstrückhalten im Wald; Nutzung der querenden Wege als Barriere

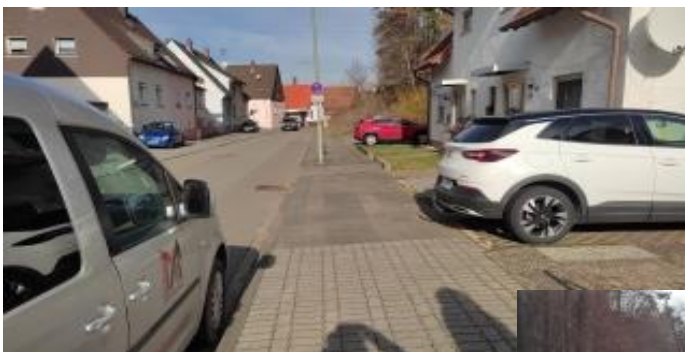
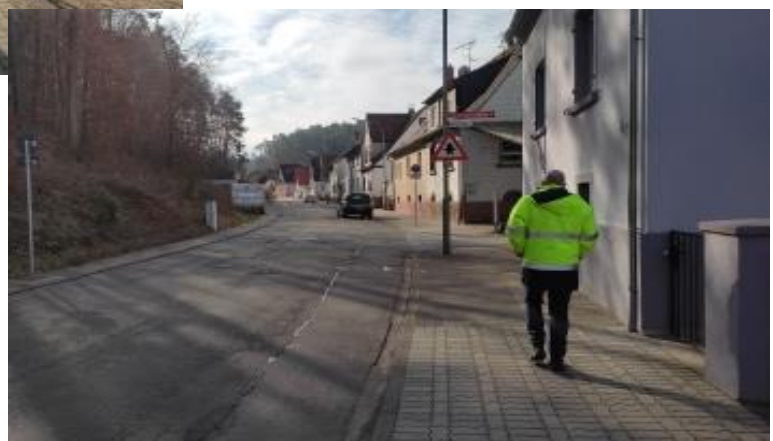
**Kürzel****BG 4 - E 14****Beschreibung Defizit**

Jahnstraße (K1) wirkt als Abflussweg; etwa bis Kreuzung "Hirschdell" verbleibt Wasser primär auf der Straße, danach kippt der Abflussweg diffus zwischen den Häusern durch Richtung Westen und verrohrtem Bachkanal (ohne Namen)

- (O) - private Objektschutzmaßnahmen für alle Anlieger am Fließweg  
 (S) - Im Zuge Straßenausbau berücksichtigen, dass Straßenkörper als Fließweg dient, Erhalt der Hochborde, ggf. Mittelrinne ausprägen

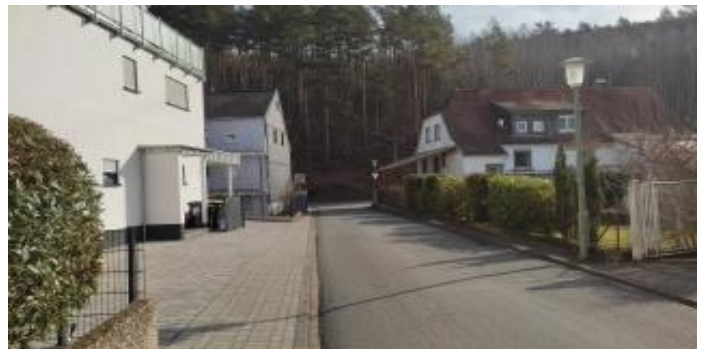
**Kürzel****BG 4 - E 15****Beschreibung Defizit**

Bachverrohrung (ohne Namen) zwischen den Häusern; Abflußwege vollständig verbaut; Abflüsse der Jahnstraße wechseln in Richtung der Häuser - Verlauf zwischen Jahnstraße und Stauchwiesen vollständig privat durch die Gärten; keine Zugänglichkeit gegeben; Abflussweg(Notabflussweg) nur auf Jahnstraße führen durch Hochpunkte in der Straße nicht möglich

| Kategorie(n) | O | N | RV | U <sub>E</sub> | | |
|---|---|---|---|---|--|--|
| <p><b>(O)</b> - private Objektschutzmaßnahmen für alle Anlieger am Fließweg</p> <p><b>(N)</b> - Bachverrohrung von Bebauung freihalten; weitere Bebauung zweite Reihe ausschließen; Möglichkeiten schaffen, dass Wasser aus den Gärten in die Bachverrohrung fließen kann z.B. durch Einlaufbauwerke in Senken</p> <p><b>(RV)</b> - freihalten Abflussweg und angepasste Nutzung der Gärten im Umfeld der Bachverrohrung</p> <p><b>(U<sub>E</sub>)</b> - fortlaufende Unterhaltung der Bachverrohrung</p> | | | | | | |

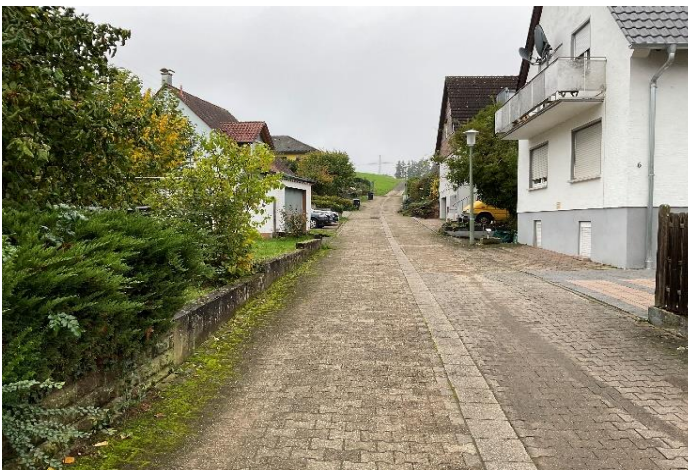
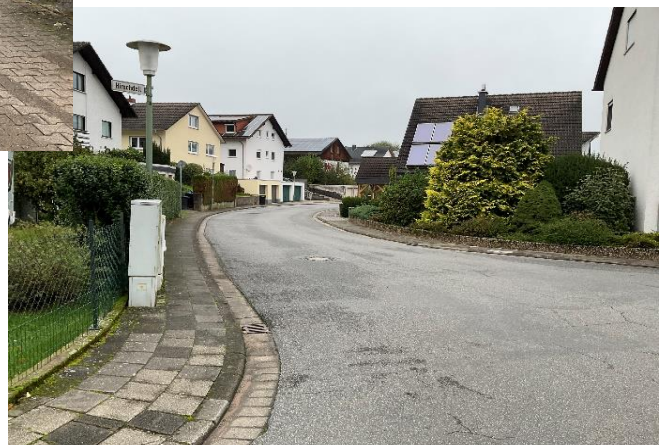
**Kürzel****BG 4 - E 16****Beschreibung Defizit**

über die Stichstraßen "Ätzweide"; "Hirschdell" und den Wirtschaftswegen hinter "Strauchwiesen" fließt dem Tiefpunkt zwischen Jahnstraße und "Strauchwiesen" Wasser zu, das nicht in die Bachverrohrung strömen kann; belastet zusätzlich die neuralgische Stelle

| Kategorie(n) | O | LN | RF | N | tO | |
|---|---|---|---|---|---|--|
| <p>(O) - private Objektschutzmaßnahmen für alle Anlieger am Fließweg</p> <p>(LN) - Erhalt Wald- und Wiesenutzung</p> <p>(RF) - breiten Ackerrandstreifen, Steigerung Wasserrückhalt durch Anlage Wallhecke und Rückhaltemulde</p> <p>(N) - Ausbau Straßen als Notabflusswege mit Anschluss an Bachverrohrung</p> <p>(tO) - breite Aufnahmemöglichkeit von Außengebietswasser schaffen bei entsprechender Kapazität der Bachverrohrung / Kanalisation</p> | | | | | | |

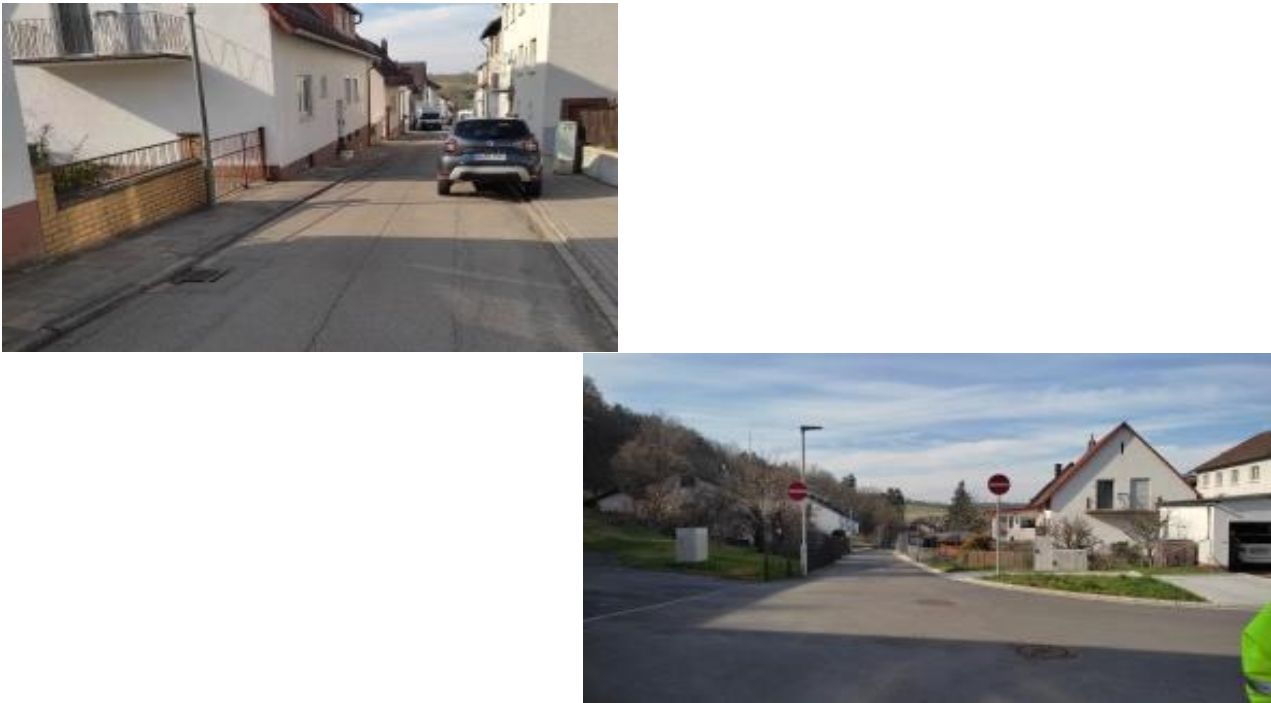
| Kürzel | BG 4 - E 17 |

| Straßen (Kirchbergstraße und "Maienweg") dienen als Abflussweg; sehr steil; keine Retentionsmöglichkeiten gegeben; belasten zusätzlich die Jahnstraße | |

**(O)** - private Objektschutzmaßnahmen für alle Anlieger am Fließweg mit tiefliegenden Gebäudeöffnungen

**(S)** - Ausbau der Straßen als Zwischenspeicher (im Rahmen der Möglichkeiten, bei Straßenausbau)

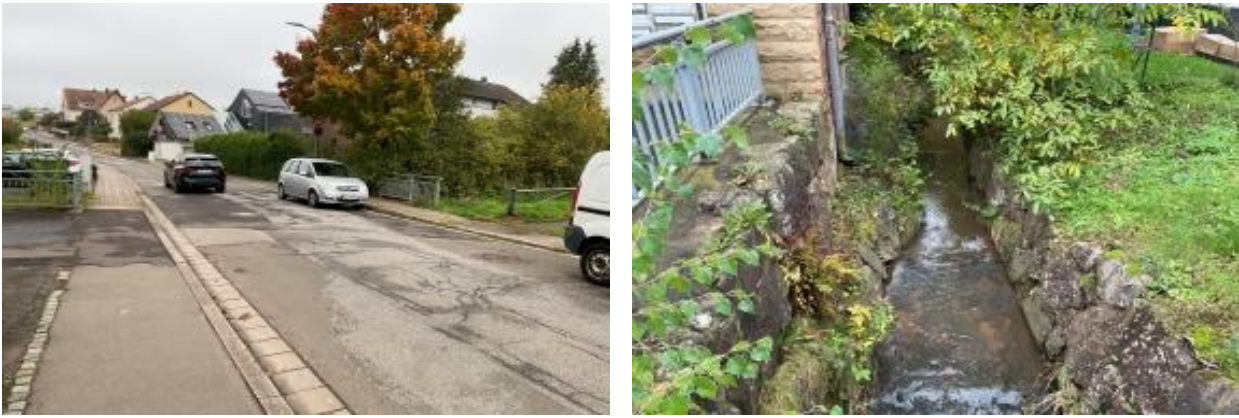
| Kürzel | BG 4 - E 19 |
|---|---|
| <p>zwischen alter Bahnstrecke und Goldackerstraße besteht ein Wannentiefpunkt, der bei Ausuferung des Frauenwiesenbach an der Querung der Rotenbergstraße einstaut; viele ebenerdige Gebäudeöffnungen unmittelbar anliegend; <b>Schaltkästen etc.</b> in der Nähe; Bachlauf nur im Ablauf Entwicklungsmöglichkeiten</p> | |

| Kategorie(n) | O | U <sub>G</sub> | RF | LN | | |
|---|---|---|---|---|--|--|
| <p><b>(O)</b> - private Objektschutzmaßnahmen für alle Anlieger im Wannentiefpunkt / Fließweg, gilt auch für Schaltkästen</p> <p><b>(U<sub>G</sub>)</b> - fortlaufende Gewässerunterhaltung mit dem Ziel, in den neuralgischen Bereichen den Abfluss zu gewährleisten</p> <p><b>(RF)</b> - Stärkung Wasserrückhalt in der Fläche durch Förderung Ausuferung in die Aue</p> <p><b>(LN)</b> - Extensivierung der Nutzung des Wiesenflächen in der Aue</p> | | | | | | |

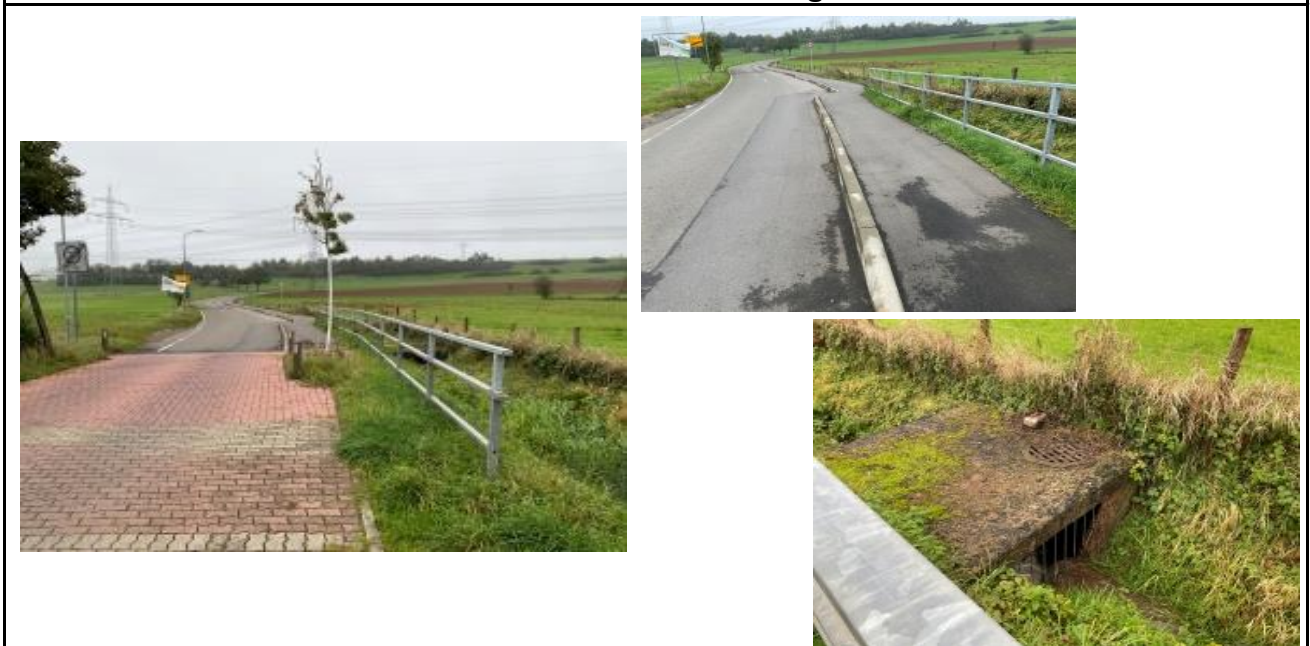
| Kürzel | BG 4 - E 20 |

| im Ortsteil Stockborn verläuft der Kohbach hinter den Häusern und quert die K 8 außerhalb der Ortslage; unmittelbarer Anlieger mit tiefliegenden Gebäudeöffnungen in der Garage; theoretisch Auenflächen vorhanden; Bauwerke zur Querung nicht optimal | |

- (O) - private Objektschutzmaßnahmen für alle Anlieger mit tiefliegenden Gebäudeöffnungen
- (tO) - Schrägstellen der Gitter / Ersatz der Betonabdeckung, um dreidimensionales Anströmen zu gewährleisten
- (LN) - Extensivierung und Erhalt der Nutzung des Wiesenflächen in der Aue
