# Protokoll

**Fußverkehrs-Check Rheinland-Pfalz 2025**

**Stadt Kaiserslautern**

**2. Begehung am 02. Juli 2025**

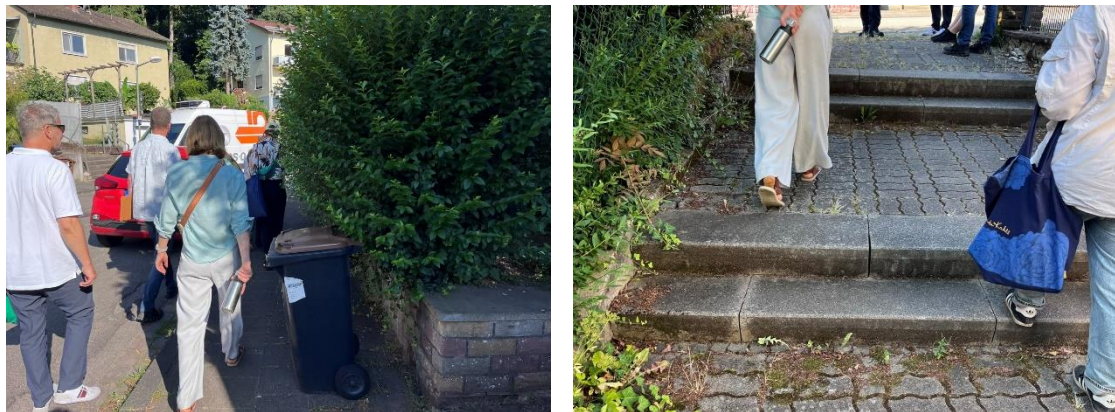
Abbildung 3: Schmale, verstellte Gehwege Am Rabenfels (links), Stufen am Fußweg Richtung Sickinger Straße (rechts)

Zwischen den Wohnstraßen Am Rabenfels und Sickinger Straße liegt eine eigenständige Wegeverbindung für den Fußverkehr. Der Weg ist schmal, liegt zwischen privaten Grundstücksflächen und weist mehrere Treppenanlagen auf. Anmerkungen der Teilnehmenden zum Weg entlang der Straße Am Rabenfels und der eigenständigen Wegeverbindung:

- Am Rabenfels beschränken Hecken, die auf den Gehweg ragen, das Gehen.
- Ein Teilnehmender bemängelt ausführlich, dass der Weg durch Laub und Müll verschmutzt sei, der Gehölzaufwuchs vom privaten Gelände zu sehr in den Weg rage und immer wieder Scherben auf dem Weg zu finden seien.

- Der Weg sei – trotz der Rampen an den Treppenanlagen – nicht barrierefrei nutzbar. Im Bestand können hier nachträglich Verbesserungen für Menschen mit Sehbehinderung eingerichtet werden. Mobilitätseingeschränkte müssen den Weg eher meiden und einen Umweg nutzen. Herr Ruhland weist auch darauf hin, dass es keinen Zwang gäbe den Bestand barrierefrei umzubauen.

Für die Sauberhaltung des Weges ist eine Prüfung der Zuständigkeit notwendig (sind Private oder die Kommune zuständig?).

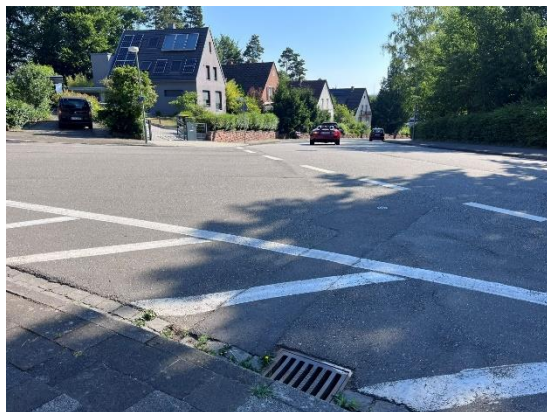
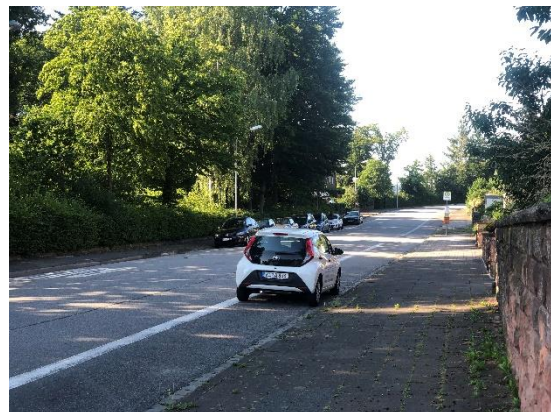
Abbildung 4: Kreuzungsbereich Sickinger Str./Stresemannstr. (links), breite Fahrbahn der Stresemannstr. (rechts)

Die Station 3 befindet sich an der Kreuzung Sickinger Str. / Stresemannstraße. Die Kreuzung ist sehr groß dimensioniert, die Querungsdistanzen sind für den Fußverkehr entsprechend weit. Da es sich um den direkten Zugang zur Schule und den Bushaltestellen handelt, nutzen viele Schüler:innen den Weg. Hinweise der Teilnehmenden zu Herausforderungen an der Kreuzung:

- Zu Schulbeginn (gegen 8 Uhr) kommt es zu viel Hol- und Bring-Verkehr. Laut der Vertreterin des Elternbeirats herrsche ein hohes Maß an Verkehrschaos durch parkende und fahrende Fahrzeuge, was insbesondere für Kinder eine Gefährdung darstelle und diese deutlich beeinträchtige.

- Die Fahrbahnbreite der Sickinger Straße ist für den Fußverkehr hinderlich. Hier könne man eine Reduzierung des Kurvenradius prüfen. Dadurch würden Kfz ausgebremst werden und die Querungsdistanz für den Fußverkehr würde verringert werden. Die

- Zur Sicherung der Querung hatte der Elternbeirat bereits die Einrichtung eines Fußgängerüberwegs (FGÜ) gefordert, jedoch gab es seitens der Verwaltung Bedenken hinsichtlich der Platzierung. Hier wird auch noch einmal auf die verkehrsrechtliche Vorgabe hingewiesen, die innerhalb einer Tempo-30-Zonen keine Einrichtung eines FGÜs vorsieht. Hinweis: auch in Bännjerrück gibt es Ausnahmen von der Regel bspw. auf der Straße Auf dem Bännjerrück.

Reduzierung der Kurvenradien kann durch Markierungen erfolgen oder langfristig auch baulich.

- Für die Bushaltestellen auf der Stresemannstraße wird die Einrichtung eines Haltestellenkap empfohlen. Dadurch könne der Bus die Haltestellen einfacher anfahren, Konflikte mit dem parkenden Kfz-Verkehr werden reduziert und durch die Verengung des Straßenquerschnitts ist zu erwarten, dass der Kfz-Verkehr ausgebremst wird.
- Frau Heitmann verweist darauf, dass der breite Straßenquerschnitt der Stresemann- und Sickinger Straße die bestehende Tempo-30-Zone gestalterisch nicht erkennen lässt. Eine entsprechende Gestaltung des Straßenraums könne jedoch zur Einhaltung der vorgegebenen Verkehrsregeln beitragen.
- Mit Blick auf die Schulwegsicherheit wird noch auf die Markierung des Schulwegs („gelbe Füße“) verwiesen: die vorliegenden Markierungen sind verblasst. Eine Erneuerung dieser Markierungen wäre eine einfache und wünschenswerte Maßnahme.

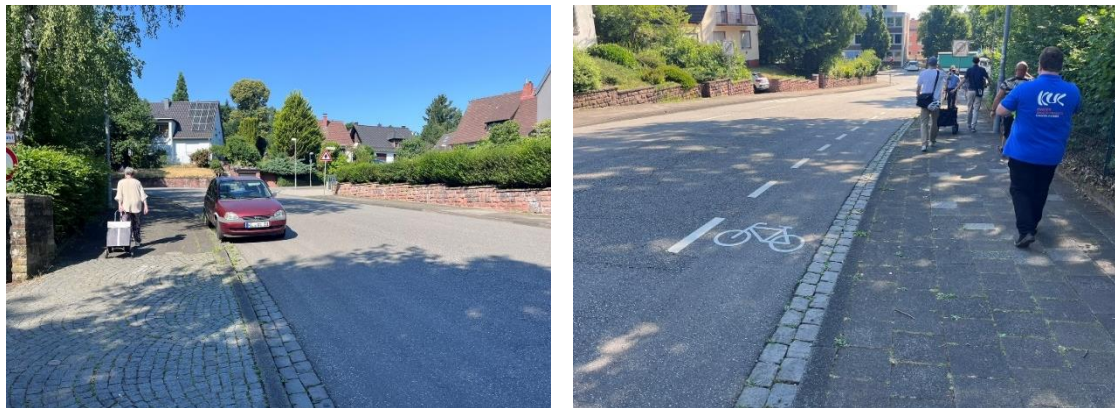
Abbildung 5: Stresemann Straße am Eingang der Stresemannschule

An der Einfahrt zur Stresemannschule hält die Gruppe kurz. Die Einfahrt von der Stresemannstraße wird als Zugang zur Schule genutzt. Hier parken immer wieder Kfz, es komme hier auch zu unübersichtlichen Situationen im Rahmen des Hol- und Bringverkehrs. Im Wesentlichen wird hier die Diskussion von Station 3 weitergeführt.

Der Radweg auf der Stresemannstraße wird kurz thematisiert und hinterfragt. Von Seiten der Verwaltung wird erläutert, dass Infrastruktur für den Radverkehr in Tempo-30-Zonen nicht vorgesehen sein.

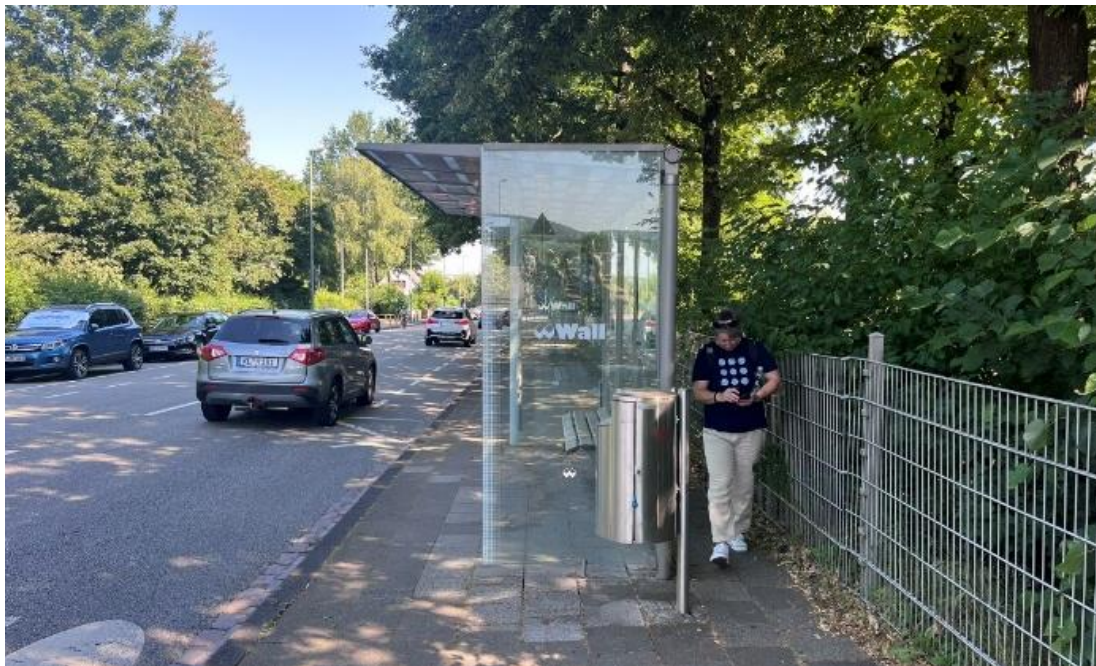
Abbildung 6: Engstelle an der Bushaltestelle "Rauschenweg"

- Das Buswartehäuschen „Rauschenweg“ befindet sich mittig auf dem Gehweg und schränkt den Fußverkehr mitunter stark ein (siehe Abbildung 6). **Fehler! Verweisquelle konnte nicht gefunden werden.** Vor allem mit Blick auf die Barrierefreiheit ist das Wartehäuschen ein Hindernis. Grund für die Positionierung könnten bauliche Aspekte sein, ggf. auch die einfachere Reinigung des Häuschens.

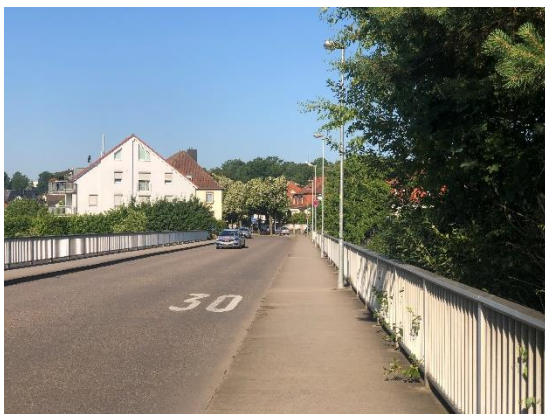
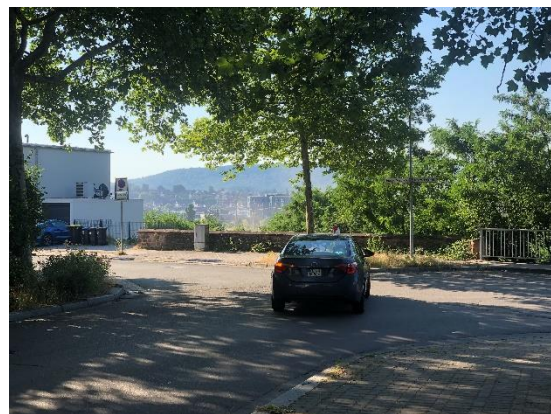
Abbildung 7:  
Brücke Auf dem Bännjerrück (links), Kreuzung Langenfeldstr./Herzog-von-Weimar-Str. (rechts)

Die Station 7 befindet sich an der Kreuzung der Langenfeldstraße / Herzog-von-Weimar-Straße. Sowohl auf der Langenfeldstraße als auch der Herzog-von-Weimar-Straße befinden sich im direkten Umfeld der Kreuzung Bushaltestellen. Außerdem liegen im Kreuzungsbereich Baumscheiben. (vgl. Abbildung 7)

- Die Kreuzung wird als unübersichtlich empfunden. Es herrscht allgemein der Eindruck, dass die Situation dort nicht gut ausgestaltet ist.
- Baulich sind Anpassungen dadurch beschränkt, dass in alle Richtungen Busse verkehren, die im Kurvenbereich viel Platz brauchen. Dadurch entstehen lokal weite Querungsdistanzen für den Fußverkehr.
- Auch hier ist im Kreuzungsbereich mit „gelben Füßen“ die Querung der Langenfeldstraße markiert. Allerdings an einer Stelle, an der die Querungsdistanz weit und die Sicht zum Teil durch Gehölzaufwuchs beschränkt ist.
- Die Kreuzung kann ggf. nur mit kleinen Maßnahmen verbessert werden. Es scheint zielführender, die Schulwege außerhalb dieser Kreuzung mit zusätzlichen Querungen zu optimieren. Dabei wird vor allem eine Querungsanlage auf der Herzog-von-Weimar-Straße gewünscht. Zu Stoßzeiten ist das Verkehrsaufkommen auf der Herzog-von-

Weimar-Straße sehr hoch, was die Querung erschwert.

- Hinweis von Frau Heitmann, dass die Gestaltung des Straßenraums auf der Brücke nicht dem Charakter einer Tempo-30-Zone entspricht. Ein Ausbau beispielsweise der Gehwege ist jedoch auf Brückenbauten sehr schwer umzusetzen.

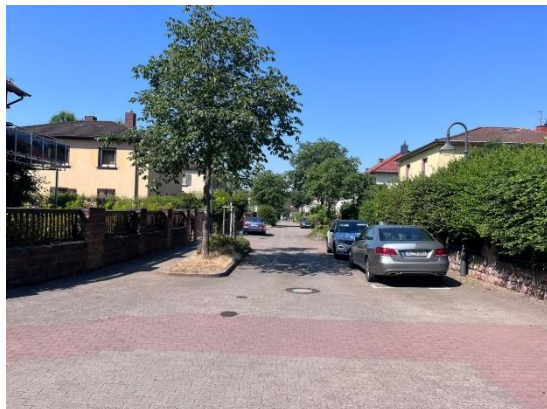
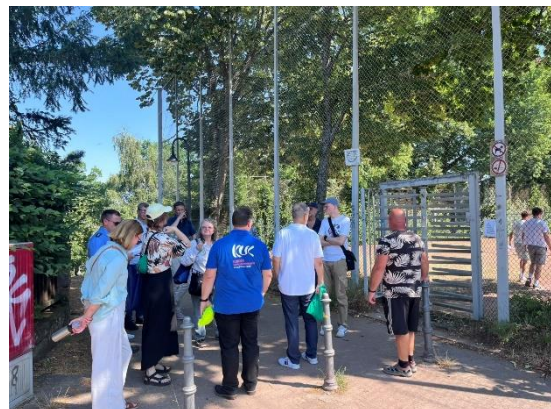
Abbildung 8:  
Verkehrsberuhigter Verkehrsbereich Kölchenstraße, inkl. Zugang zum Hohenstaufen-Gymnasium

Die Station 8 befindet sich am Eingang zum Sportplatz des Hohenstaufen-Gymnasium (HSG) an der Kölchenstraße. Diese ist als Verkehrsberuhigter Bereich („Spielstraße“) ausgewiesen. Anmerkungen zur Station:

- Der verkehrsberuhigte Bereich wird als geeignet für den Schulweg hervorgehoben.
- Auch die Kölchenstraße wird scheinbar als Bereich für den Hol- und Bringverkehr genutzt. Einige Teilnehmende bewerten den Ort als geeignet für diesen Zweck. Andere weisen vor allem auf die Belastung der Anwohnenden hin.
- Frau Heitmann verweist auch hier darauf, dass der Verkehrsberuhigte Bereich in der Ausgestaltung des Straßenraums den Fußverkehr und das Thema Aufenthalt noch mehr in den Fokus rücken sollte. Ein Umbau des Straßenraums in der Kölchenstraße zu diesem Zwecke sei aber nicht verhältnismäßig.

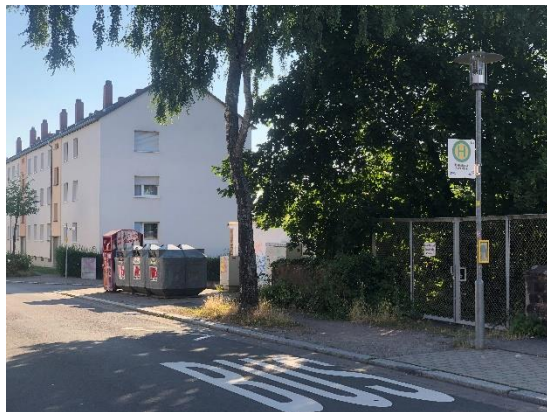
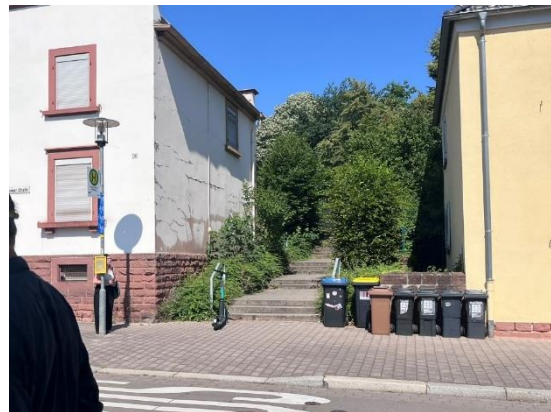
Abbildung 9: Bushaltestelle "Hohenstaufen Gymnasium", Altglascontainer (links) und Treppenanlage Richtung Gymnasium (rechts)

Die Station 9 befindet sich an der Treppe zum HSG an der Kreuzung Pfaffstraße und Herzog-von-Weimar Straße. Hier befindet sich eine Bushaltestelle und es wird berichtet, dass die Straße zu Stoßzeiten sehr stark befahren sei. Hinweise und Anmerkungen der Teilnehmenden zur Station:

- Das Verkehrsaufkommen ist morgens besonders hoch, u. a. wegen Hol- und Bringverkehr, was zu Stau, Behinderung der Anwohnenden und allgemein

unübersichtlichen Situationen führe. Dadurch werden auch andere Verkehrsteilnehmende behindert: Begegnungsverkehr ist zum Teil nicht möglich, Busse können nicht passieren, etc.

- Zur Sicherung der Schüler:innen auf dem Schulweg wird eine Querungsanlage auf der Herzog-von-Weimar-Straße gewünscht, am liebsten einen FGÜ.
- Hinweis, dass aktuell der nördliche Gehweg als Schulweg (mit den „gelben Füßen“) markiert ist. Dieser ist zum Teil sehr schmal und lokal zusätzlich verengt, bspw. durch Laternen, Treppenanlagen oder Mülltonnen.
- Der südliche Gehweg ist breiter, endet an der Kreuzung aber einfach auf einer Schotterfläche mit Müllcontainern.
