# Protokoll

**Fußverkehrs-Check Rheinland-Pfalz 2025**

**Stadt Kaiserslautern**

**1. Begehung am 24. Juni 2025**

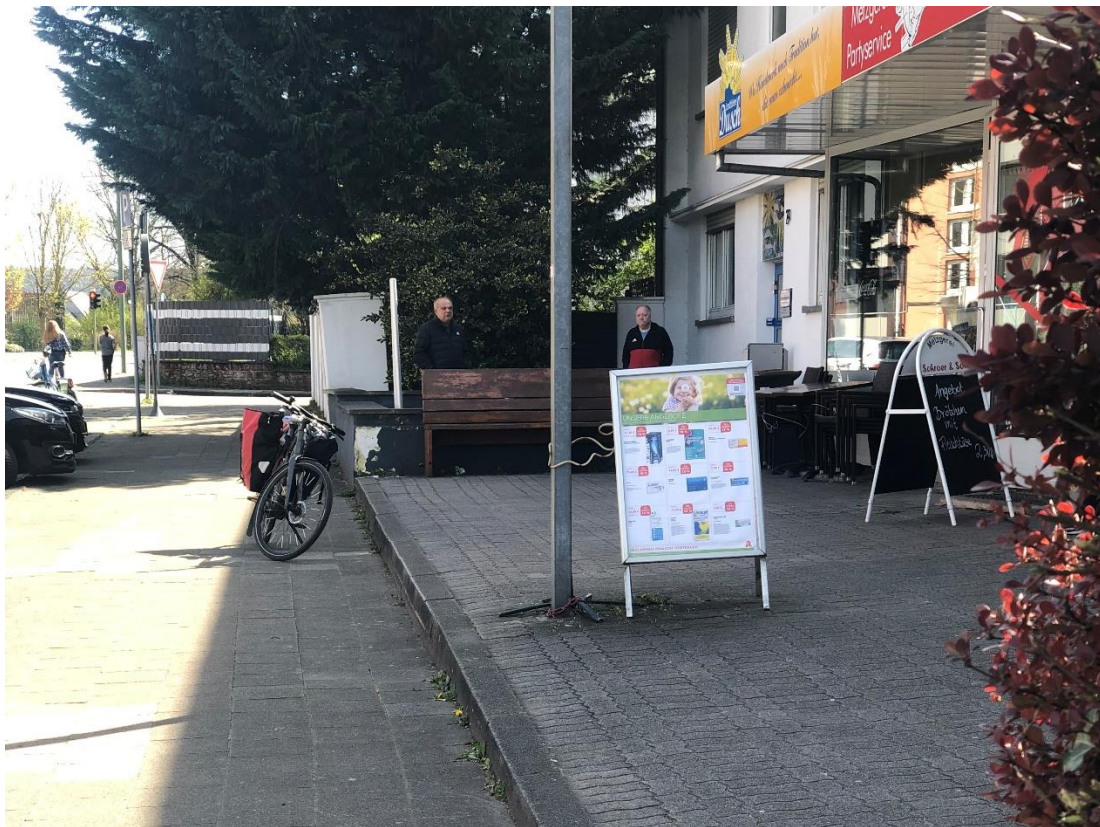
Abbildung 3: Platzsituation am Rauschenweg

Das kleine Einzelhandelszentrum am Rauschenweg umfasst mehrere Arztpraxen, einen Bäcker, einen Metzgerei sowie eine Apotheke. Vor den Geschäften liegt eine Art Platzsituation vor, die durch eine Stufe vom Gehweg abgegrenzt ist (vgl. Abbildung 3). Das Zentrum wird rege besucht. Besucher: innen erreichen es zu Fuß (bzw. von der Bushaltestelle aus), per Rad oder mit dem Kfz. Zu diesem Zweck ist ein Parkplatz ausgewiesen.

- Der Zugang zum Einzelhandel sei durch die Stufe nicht barrierefrei. Idealerweise solle die Stufe entfallen. Die Ergänzung eines Geländers sei ebenfalls denkbar, um die Überwindung der Stufe bspw. für Ältere zu erleichtern.
- Die Teilnehmenden bemängeln, dass der Rauschenweg (zu Stoßzeiten) zu Fuß nur schlecht gequert werden könne. Das Verkehrsaufkommen ist sehr hoch, oft werde auch die Geschwindigkeit überschritten. Im Bereich des Einzelhandels wäre eine Querungsanlage hilfreich. Um auch die Erreichbarkeit der Bushaltestellen „Pariser Straße“ zu erleichtern solle eine Querungsanlage nördlich des Einzelhandels eingerichtet werden.
- Immer wieder wird der Wunsch nach einer Temporeduktion auf dem Rauschenweg geäußert. Durch eine Reduktion auf 30 km/h könne die Lärmemission verringert und die

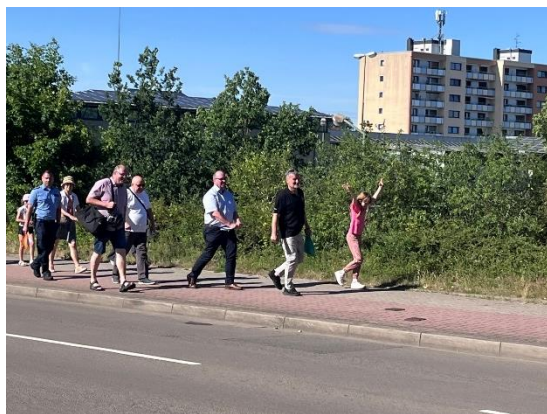
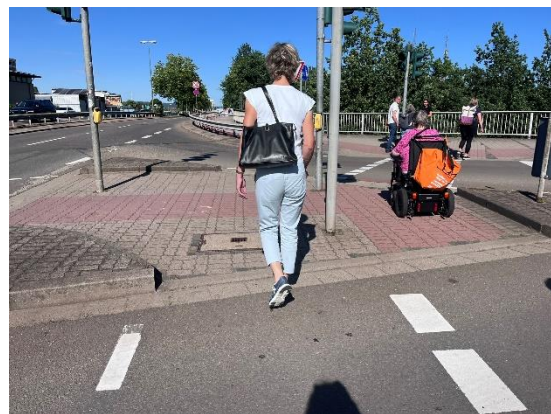
Abbildung 4: Gehweg am Rauschenweg Richtung Pariser Straße (links); Lichtsignalanlage an der Pariser Straße (rechts)

Die Kreuzung Rauschenweg/Pariser Straße ist vollsignalisiert. Der Fußverkehr muss zum Queren der Kreuzung mehrere LSA queren, dabei wird er gemeinsam mit dem Radverkehr geführt. Anmerkungen der Teilnehmenden zur LSA an der Pariser Straße:

- Die Barrierefreiheit ist nicht ausreichend gegeben. Mobilitätseingeschränkte können die Kreuzung ausreichend gut nutzen. Für Menschen mit Sehbehinderung/sensorischer Einschränkung fehlen taktile Bodenindikatoren.
- Für den Fußverkehr sei die Ampelschaltung ausreichend gut.  
Hinweis: Die Schaltung wurde in der Vergangenheit bereits auf den Fußverkehr angepasst.
- Ein Teilnehmer merkt an, dass man früher mit dem Kfz von Süden kommend über einen sogenannten „freien Rechtsabbieger“ in den Rauschenweg einfahren konnte. Seitdem die Signalisierung eingerichtet wurde (Begründung: Einsehbarkeit in die Pariser Straße war für

den Fußverkehr nicht gegeben), komme es zur Staubildung.

- Weitere Anmerkungen: Im Kreuzungsbereich Pariser Straße/Rauschenweg (südlich der Kreuzung Pariser Straße/Rauschenweg) könne die Furt für den Fußverkehr zusätzlich markiert werden.

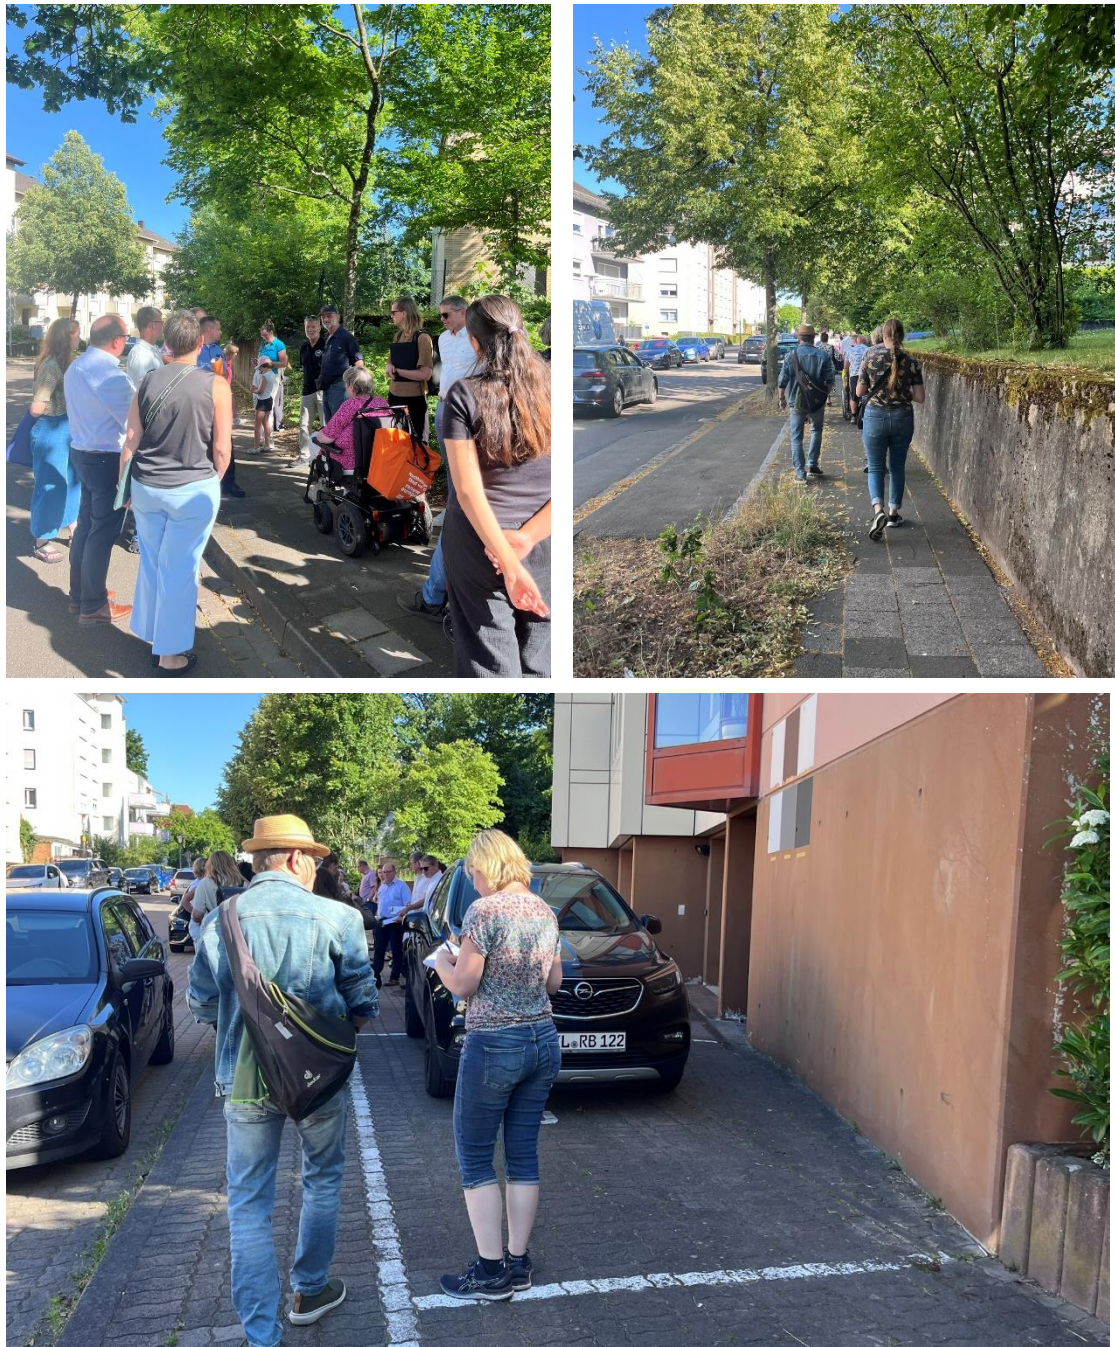
Abbildung 5: Diskussion zur Pariser Str. im Schatten der Triftstr. (li.), Begehung am verengten Gehsteig Triftstr. (re.); Gehweg an der Triftstraße im Bereich des Landesbetriebs stark verengt (unten)

- Vor allem im nördlichen Abschnitt der Triftstraße wird der Gehweg immer wieder durch Gehölzaufwuchs beeinträchtigt. Das betrifft sowohl Hecken die seitlich in den Gehweg ragen als auch Bäume, deren Äste zu niedrig hängen. Hier müsse Grünschnitt vorgenommen werden, so dass der sogenannte „lichte Raum“ freigehalten wird.
- Durch unebene Gehwegplatten und Oberflächenschäden werde lokal die Barrierefreiheit eingeschränkt.
- Parkende Kfz schränken die nutzbare Gehwegbreite immer wieder ein. Besonders auffällig ist die Engstelle am Gelände des Landesbetrieb Liegenschafts- und Baubetreuung (kurz LBB). Durch ausgewiesene Parkflächen auf dessen anliegendem privaten Grundstück wird der Gehweg auf etwa 1,0 m Breite verschmälert. (vgl. Abbildung 5)

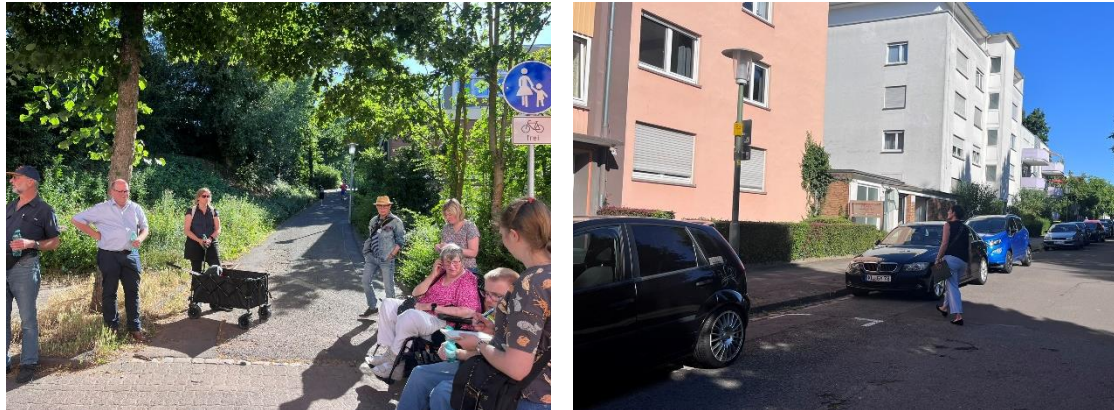
Abbildung 6:  
Fußweg zwischen Triftstraße und Rauschenweg (links), parkende Kfz an der Triftstraße (rechts)

Die vierte Station befindet sich an der Einmündungsstelle des Fußwegs (Rad frei) (vom Rauschenweg kommend) und der Triftstraße. Frau Heitmann schlägt vor, die Querung zu erleichtern indem die Sichtachsen durch eine veränderte Anordnung der parkenden Kfz freigehalten werden und gegenüber des Fußwegs ein Parkplatz entfällt. Im Bestand ist die Querung oft durch parkende

Kfz verstellt und die Einsicht in den Straßenraum beschränkt. Der Vorschlag findet bei einigen Teilnehmenden Zustimmung.

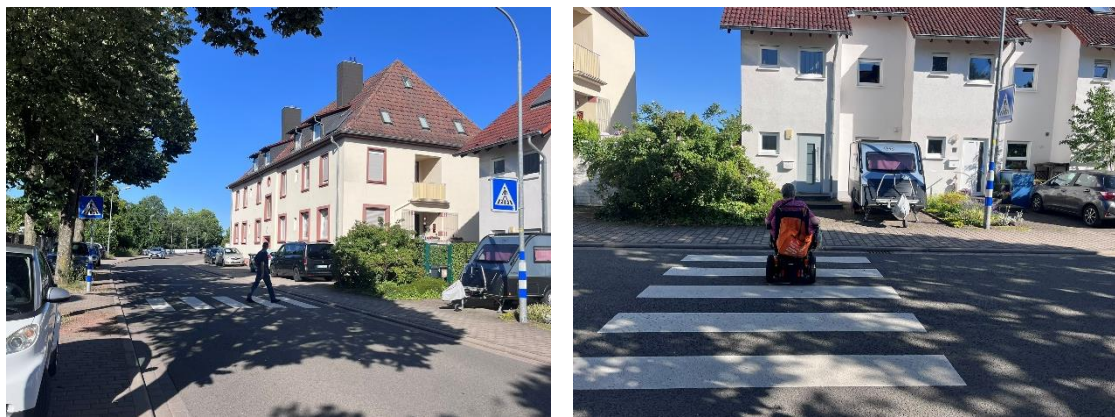
Abbildung 7: Fußgängerüberweg Auf dem Bännjerrück

- Die Teilnehmenden hinterfragen die Lage des FGÜs, da er keine direkte Verbindung von der Triftstraße zum Bahnhof darstelle. Silke Billing (Straßenverkehrsbehörde Kaiserslautern) erläutert, wie der Standort des FGÜ festgelegt wurde: Der FGÜ liegt auf dem Schulweg vom Bahnhof Galgenschanze Richtung Schulen (Gymnasium und Gesamtschule). Da eine Beleuchtung des FGÜ notwendig ist, wurde der Standort auch durch den Zugang zu Stromleitungen im Straßenraum bestimmt. Zusätzlich beeinflussten private Grundstückseinfahrten, die Bushaltestelle und Baumscheiben die Wahl für den Einsatzort des FGÜ.

- Eine Teilnehmende im Rollstuhl kann den Zebrastreifen nicht nutzen, da die Bordsteine (mit Bordsteinhöhe von circa 5 cm) zu hoch sind. Entsprechend ist der FGÜ nicht ausreichend barrierefrei ausgestaltet.

- Die parkenden Kfz am Straßenrand werden ebenfalls thematisiert: diese werden immer wieder außerhalb der ausgewiesenen Parkflächen auf dem Gehweg geparkt. So kommt es zu einer Verschmälerung der Gehwege und zur Beeinträchtigung des Sichtfeldes. Da die Gehwege in weiten Bereichen ausreichend breit sind und der Fußverkehr nicht immer eingeschränkt wird, bewertet die Gruppe der Teilnehmenden die Situation unterschiedlich kritisch.

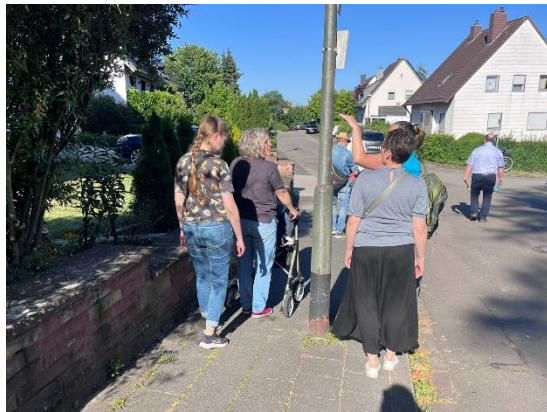
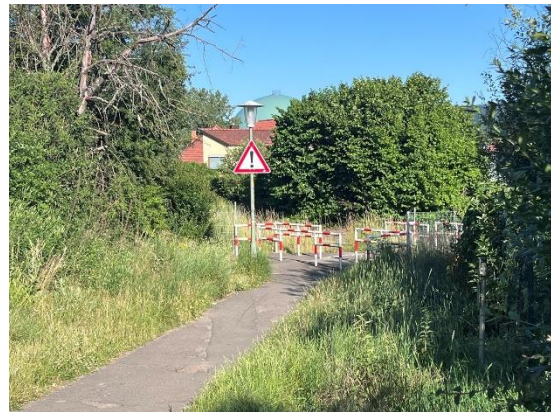
Abbildung 8: Hindernisse auf dem Gehweg Richtung Bahnhof Galgenschanze (links), Umlaufsperre am Gleisübergang (rechts)

- Die Laternen und Straßenschilder sind mittig auf dem Gehweg der Triftstraße angebracht und werden als störend angesehen, da sie die nutzbare Gehwegbreite beschränken.
- Teilnehmende bemängeln fehlende Bordsteinabsenkungen entlang der Wegeverbindung.

- Die Umlaufsperrungen an der Galgenschanze empfinden die Teilnehmenden als positiv. Sie ist für die Sicherung des Bahnübergangs wichtig, bremst den Radverkehr aus und ist gleichzeitig recht groß dimensioniert, so dass sie gut genutzt werden kann. Mit Hinblick auf Barrierefreiheit sollte die Ausgestaltung der Umlaufsperrung trotzdem noch einmal geprüft werden.
- Teilnehmende fragen die Verwaltung nach fußläufigen Anbindungen an das Pfaff-Gelände (bspw. eine Fußgängerbrücke). Eine Reaktivierung der bestehenden Verbindungen wird voraussichtlich im Rahmen der Entwicklung des Pfaff-Geländes stattfinden. Ein genauer Zeitplan kann hierfür nicht angegeben werden.

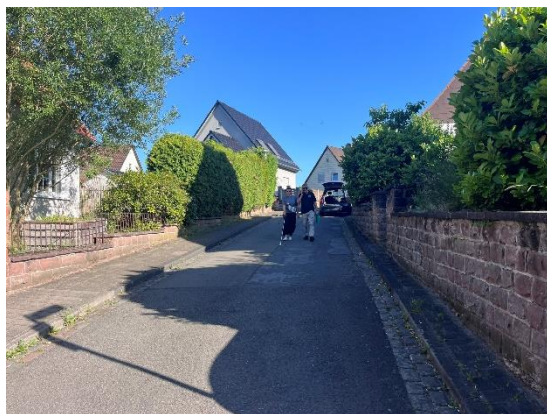
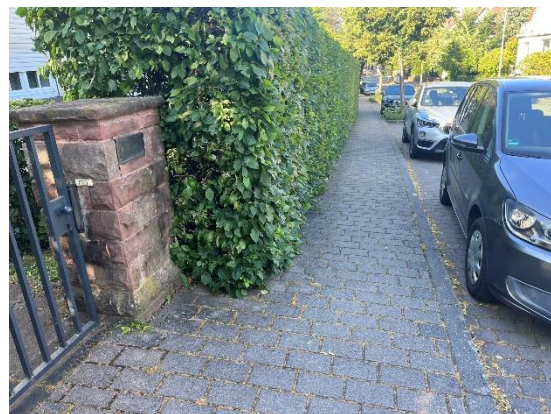
Abbildung 9: schmale Gehwege an der Paul-Münch-Straße (links), Gehölzaufwuchs verengt Gehwege (rechts)

- lokal wird der Gehweg durch Gehölzaufwuchs/Hecken eingeschränkt,
- lose Steine an einer Ausfahrt auf die Straße und
- lokal Unebenheiten auf den Gehwegen entlang der Paul-Münch-Straße und des Römerwegs.

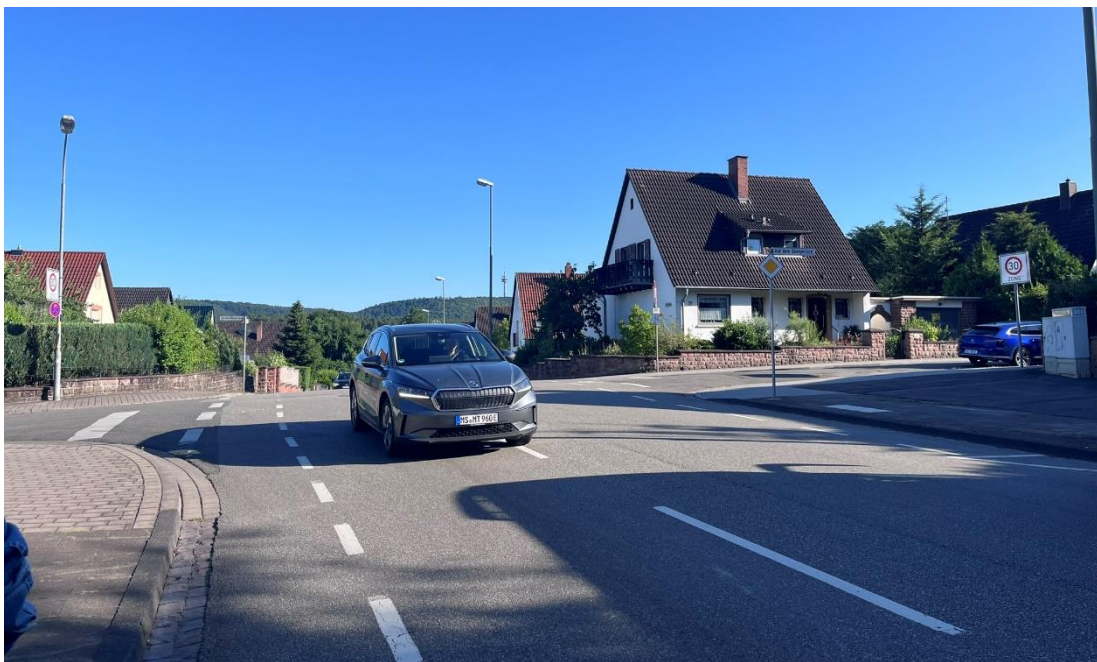
Abbildung 10: Kreuzung am Rauschenweg / Auf dem Bännjerrück

Station 6 befindet sich an der Kreuzung der Straßen Auf dem Bännjerrück/Rauschenweg. Der Rauschenweg ist stark befahren, die Kreuzung mit Auf dem Bännjerrück ist eine wichtige fußläufige Verbindung, an der jedoch keine Querungsanlage vorliegt. Die Kreuzung liegt auf einer Kuppe und ist deswegen zusätzlich schlecht einsehbar. Zwischen dieser und der Kreuzung mit der Stresemannstraße befinden sich auf beiden Seiten des Rauschenwegs Bushaltestellen, die von zahlreichen Schüler:innen auf dem Weg zur Schule und zurück genutzt werden. Weitere Hinweise zur Kreuzung:

- Die Querung der Kreuzung sei besonders für Schulkinder / Schüler:innen schwer. Die Bushaltestellen „Rauschenweg“ werden viel frequentiert, auch deswegen, weil es sich um Umsteigehaltestellen handelt. Um von der einen Buslinie in die andere zu wechseln, muss immer wieder die Bushaltestelle gewechselt und somit die Fahrbahn gequert werden. Zu Stoßzeiten ist dies auf direktem Weg zwischen den Bushaltestellen kaum möglich. Die vorhandene Querungsanlage (LSA an der Stresemannstraße) sei zu weit entfernt, um zum Erreichen der Bushaltestellen genutzt zu werden. Die Fahrbahn wird deswegen oft frei gequert.

- Die Höchstgeschwindigkeit wird an der Kreuzung und am gesamten Rauschenweg oft überschritten. Die Autofahrenden verhielten sich oft nicht verkehrskonform (bspw. Hupen, Vergessen der Blinkersetzung oder Pöbeln), wodurch die Kreuzung für den Fußverkehr und besonders Kinder zusätzlich gefährlich wird. Es wird diskutiert und angemerkt, dass verkehrsberuhigende Elemente nötig seien, um die Aufmerksamkeit der Autofahrenden zu erhöhen.

- An der Kreuzung verkehren viele Busse. Vor allem wenn sich zwei Busse begegnen, weichen diese immer wieder auf den Gehweg aus und beschneiden somit den Bereich und die Sicherheit des Fußverkehrs. Als mögliche Maßnahme wäre abzustimmen, ob die Busfahrpläne geändert werden könnten, so dass sich die Busse möglichst nicht in der Kreuzung begegnen.
- Thema Barrierefreiheit: Am Kreuzungsbereich Rauschenweg/Auf dem Bännjerrück sind die Bordsteine abgesenkt, allerdings fehlen Maßnahmen, die die Orientierung ermöglichen (kontrastreiche Gestaltung, taktile Bodenelemente).
- Die Teilnehmenden wünschen sich eine sichere Querungsanlage, am liebsten eine LSA. Eine Einrichtung ist aufgrund der Nähe zur LSA an der Stresemannstraße jedoch strittig.

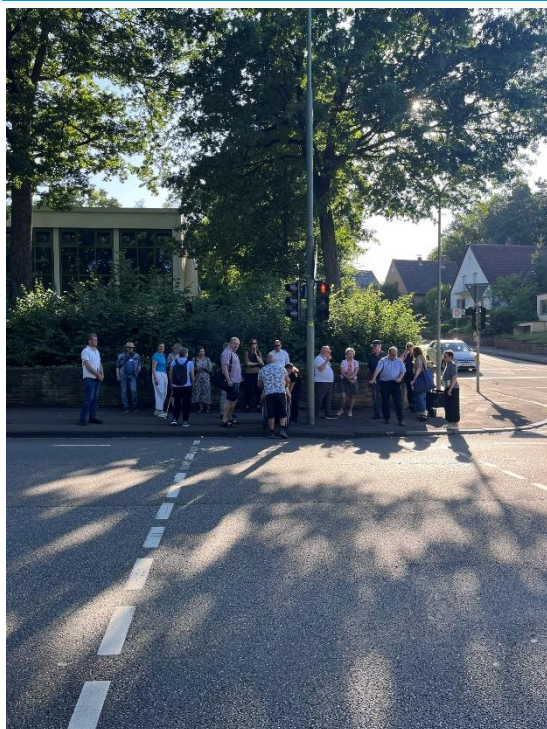
Die Kreuzung Stresemannstraße / Rauschenweg ist vollsignalisiert. Da sie sich direkt an der Stresemannschule befindet, ist die LSA mit „rundum-grün“ ausgestattet.

Abbildung 11: Gruppe der Teilnehmenden an der LSA an der Stresemannstraße (links), hohes Bord an der LSA (rechts)

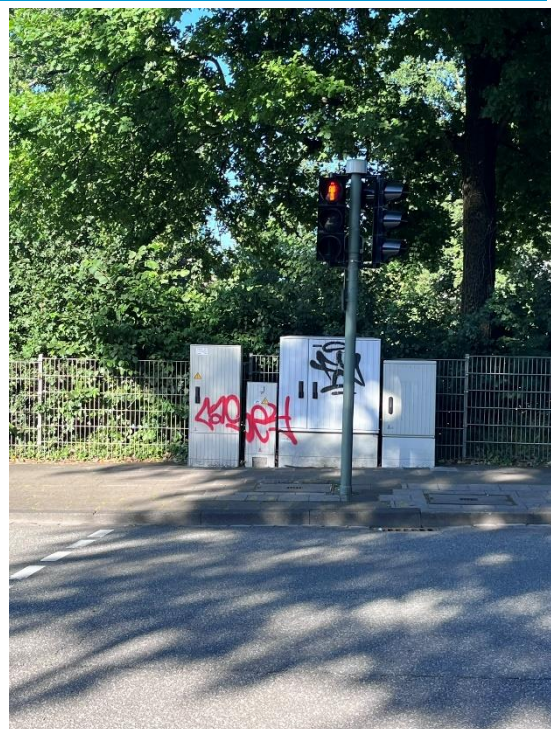
- Die Ampelanlage sei nicht ausreichend barrierefrei ausgestaltet. Es liegen fast ausschließlich Hochborde vor. (Hinweis aus dem Tiefbau: unterhalb der Kreuzung liegen Schachtsysteme, die eine barrierefreie Ausgestaltung erschweren.) Das akustische Signal an der LSA sei sehr schwach und entsprechend schlecht wahrnehmbar.
