## Anlage V - Steckbriefe Defizite

In dieser Anlage werden die Defizitstellen beschrieben und in Kartenausschnitten verortet sowie Maßnahmenvorschläge aufgezeigt.

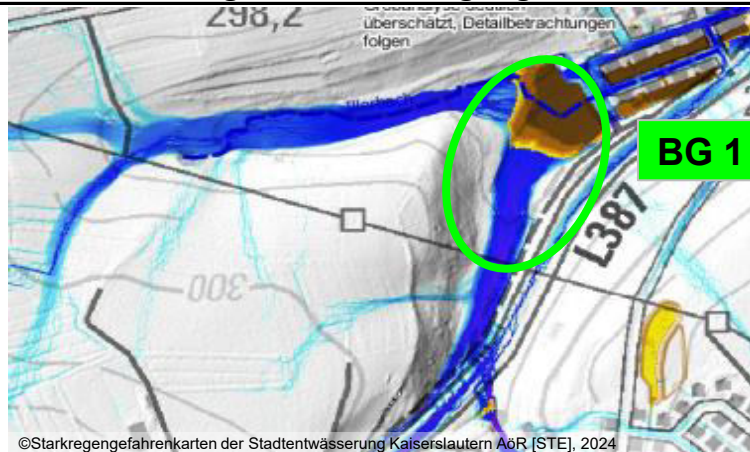
**Kürzel****BG 1 - E 01****Beschreibung Defizit**

Mehrere Tiefenlinien treffen auf die Bebauung in der Weiherstr.; bereits Gabionenwand als Schutz vorhanden für  $T = 200$ ; keine Defizite erkennbar;  
Bachlauf (Illerbach) vor Einmündung in die Verrohrung mit Sohlbefestigung; teilweise erodiert und zerstört, dadurch enorme Fließgeschwindigkeit und Schleppkraft;  
gestörte Auenanbindung; Retentionsraum nicht vollständig ausgenutzt

**(U<sub>E</sub>)** - Unterhaltung der bestehenden Hochwasserschutzanlage und des bestehenden Einlaufbauwerks

**(RF)** - Renaturierungsmaßnahmen am bestehenden Bachlauf (Illerbach) Entfernung der zerstörten / beschädigten Sohlbesestigung und Förderung der Ausbreitung in die Fläche, verbesserte Auenanbindung

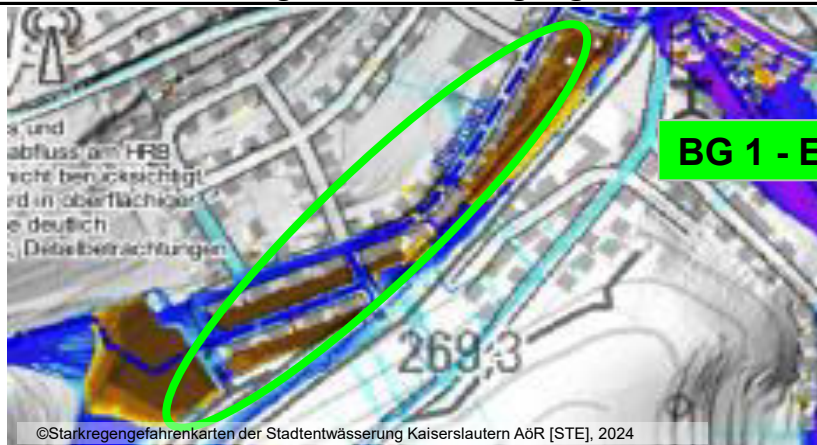
**Kürzel****BG 1 - E 02****Beschreibung Defizit**

nach Starkregengefahrenkarte Weiherstraße und tiefliegende Gärten massiv gefährdet;  
teilweise mit Einstauhöhen > 1 m; viele tiefliegende Gebäudeöffnungen vorhanden;

**Situation durch Bau Schutzwand aber deutlich entschärft, so dass diese  
Gefährdung bis SRI 7 unwahrscheinlich ist;**

Zuflüsse von der L387 und dem begleitenden Fußweg in die Rückseite der Gärten  
wahrscheinlicher

(O) - Objektschutzmaßnahmen für alle Anlieger mit ebenerdigen und tiefliegenden Gebäudeöffnungen

(tO) - Wasser von der L 387 und dem Fußweg durch flache Überbögen an neuralgischen Stellen innerhalb des Straßenkörpers halten

(U<sub>E</sub>) - flache Bankette zwischen Fußweg / Radweg und Waldfläche gewährleisten

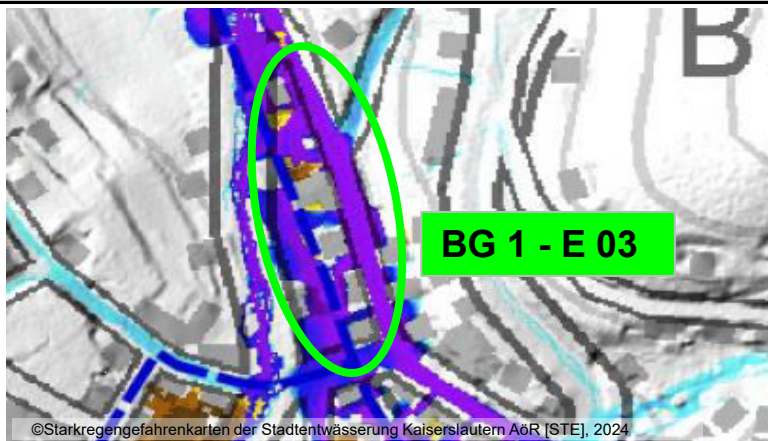
**Kürzel****BG 1 - E 03****Beschreibung Defizit**

Tiefpunkt, hier oft Überlastung - sowohl aus Bachverrohrung (Erlenbach) als auch Kanalisation durch Tallage; Erlenbach; fließt in Folge in Straße "Im Wiesental" ab; nach Bebauung erfolgt verrohrter Zusammenfluss mit Illerbach; keine Retentionsmöglichkeiten innerhalb der Ortslage vorhanden; einige ebenerdige Gebäudeöffnungen vorhanden, teilweise schon Objektschutz umgesetzt

**(O)** - Private Objektschutzmaßnahmen für alle Anlieger mit ebenerdigen und tiefliegenden Gebäudeöffnungen

**(N)** - Ertüchtigung des Notabflussweges "Im Wiesental" durch Straßenausbau mit Mittelrinne

**(tO)** - Langfristig Vergrößerung der Bachverrohrung Erlenbach

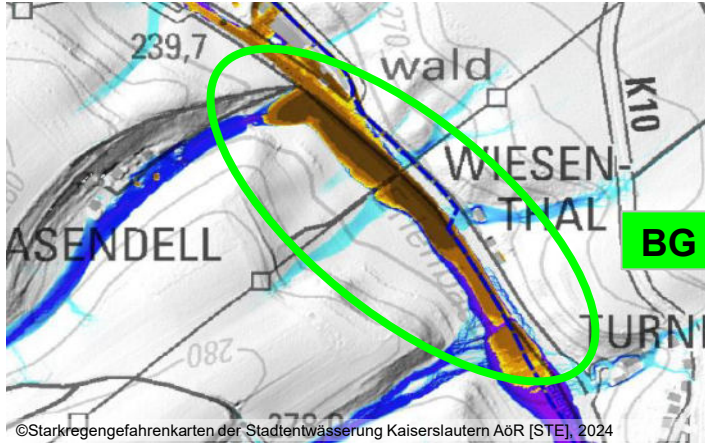
| <p>Bachlauf (Erlenbach) verläuft verrohrt parallel entlang der Straße bis "Im Wiesental 26" ;<br/>Abweichend von DTK 5; Offenlegung innerhalb der Wiesenfläche theoretisch möglich;<br/>unter Parkplatz RRB vorhanden</p> | |

(RF) - Offenlegung Illerbach / Erlenbach in der Tiefenlinie zur Erhöhung der Leistungsfähigkeit und ökologischen Wertigkeit  
 (U<sub>E</sub>) - fortlaufende Unterhaltung des Auslaufes der Regenentlastung

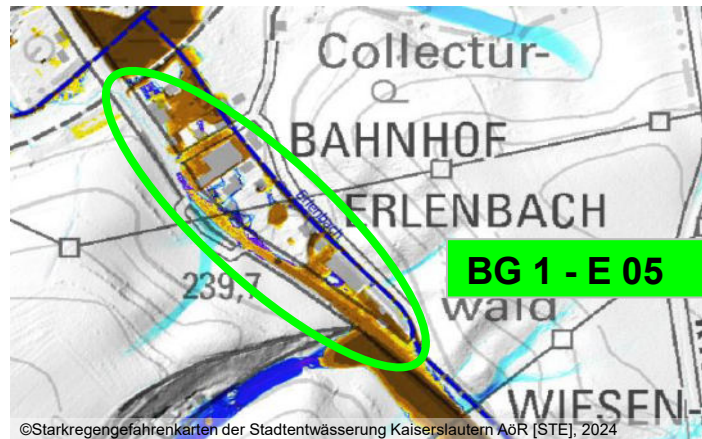
**Kürzel****BG 1 - E 05****Beschreibung Defizit**

Erlenbach - ausgebauter Bachlauf mit vollständiger Sohl- und Uferbefestigung; wenig Ausbreitungsraum vorhanden; viele ebenerdige Gebäudeöffnungen vorhanden; mehrere (private) Überfahrten als potentielle Abflusshindernisse; Gefährdung nicht nur von Bachseite, sondern auch aus Richtung L 387 durch Abflüsse vom "Hasendell" und aus den Wiesen

- (O) - Objektschutzmaßnahmen für alle Anlieger mit ebenerdigen und tiefliegenden Gebäudeöffnungen
- (U<sub>G</sub>) - fortlaufende Unterhaltung des Bachlaufes mit dem Ziel der Aufrechterhaltung des Abflusses
- (U<sub>E</sub>) - Unterhaltung der bestehenden Querrinne zur Straße "Hasendell" und dem anschließenden Graben
- (tO) - ggf. Ausbau der Querrinne in der Straße "Hasendell" in eine breite Kastenrinne

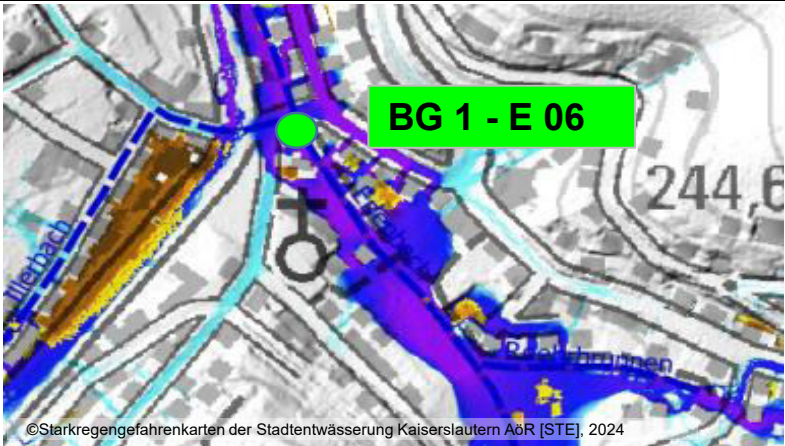
| <p>Bachlauf (Erlenbach) vollständig in Halbschalen ausgebaut; hohe Fließgeschwindigkeit; keine Retention oder Aue vorhanden und vor Ort auch aufgrund von mangelnden Platzverhältnissen nicht zu errichten; Einlaufbauwerk okay - aber Schachtkonus engt Durchfluss hydraulisch ein</p> | |

(O) - Private Objektschutzmaßnahmen aller Anlieger mit ebenerdigen und tiefliegenden Gebäudeöffnungen

(tO) - langfristig Vergrößerung der Bachverrohrung

(U<sub>G</sub>) - fortlaufende Unterhaltung des bestehenden Gewässerausbaues inkl. Bachverrohrung

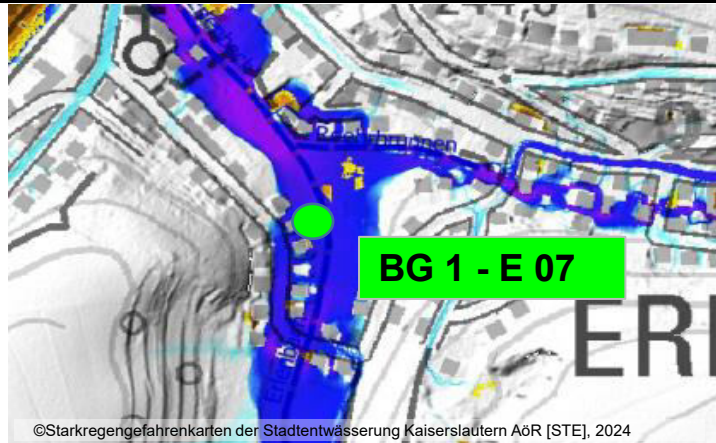
**Kürzel****BG 1 - E 07****Beschreibung Defizit**

Bachlauf (Erlenbach) vollständig in Halbschalen ausgebaut; hohe Fließgeschwindigkeit; Grünland als mögliche Retentionsfläche ggf. nutzbar; fehlender Notabflussweg für "Am Krehberg"

**(O)** - private Objektschutzmaßnahmen für alle Anlieger mit ebenerdigen und tiefliegenden Gebäudeöffnungen

**(N)** - Ertüchtigung Fußweg zwischen "Am Krehberg 19 und 21" als Notabflussweg (z.B. Wasserführung mit Mittelrinne, Bordsteine), Gefälle anpassen und Übertritt in private Grundstücke so weit wie mgl. vermeiden

**(LN<sub>F</sub>)** - Erhalt der Grünflächen durch Festlegungen im FNP

**(RF)** - Ausbau Zweitarm mit Retentionsraum in den Grünflächen zur Reduktion der Wassermengen an Brennpunkt; Verlegung des Fußweges; Gestaltung der Flächen als Feuchtbiotop; Grunderwerb erforderlich

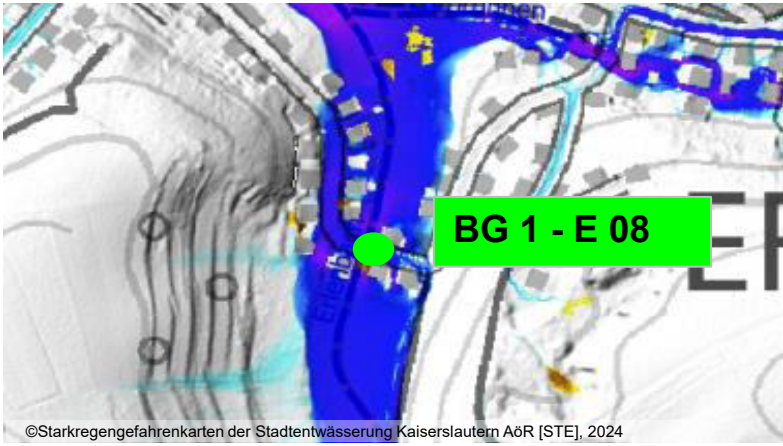
| Kürzel | BG 1 - E 08 |

| Bachlauf (Krehbach / Erlenbach) "Am Krehberg" in Halbschalen; verläuft außerhalb der Bebauung komplett auf Privatgelände; keine Zugänglichkeit; mit privaten Brücken überbaut - deren Rechtsstatus unklar; tieferliegende Gebäudeöffnungen in unmittelbarer Nähe | |

**(O)** - Objektschutzmaßnahmen für alle Anlieger mit ebenerdigen und tiefliegenden Gebäudeöffnungen

**(RF)** - Retention oberhalb möglich, aber: alles Privatland; Grunderwerb erforderlich; Entfernung Halbschalen bis zur Bebauung - Schaffung von Laufverlängerungen und Einbau von Kaskaden; Ausbau als Feuchtbiotop

**(U<sub>G</sub>)** - fortlaufende Pflegemaßnahmen am Bachlauf innerhalb der Bebauung mit dem Ziel, den Ablauf zu gewährleisten

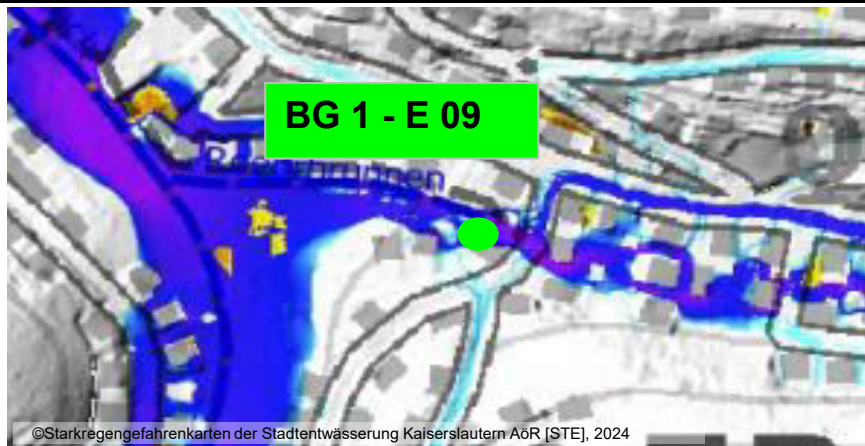
**Kürzel****BG 1 - E 09****Beschreibung Defizit**

Grundstück am Tiefpunkt ("Am Röhrbrunnen 2") befindet sich direkt auf einer Bachverrohrung; Wohnhaus nicht betroffen - Carport mit ungünstigem Gefälle; Bachverrohrung teilweise kürzlich saniert, für Anwohner nicht zufriedenstellend ausgeführt; auf Grundstück fließt auch oberirdisch Wasser von Erlenbacher Straße, "Am Röhrbrunnen" und Steinbruchstr. zu; Offenlegung hier nicht möglich, war bereits mehrfach betroffen; Bachlauf in Folge offen und mit Halbschalen ausgebaut

(O) - private Objektschutzmaßnahmen besonders für den Carport und alle Anlieger mit ebenerdigen und tiefliegenden Gebäudeöffnungen

(N) - Ausbilden eines oberirdischen Notabflussweges durch Geländemodellierung (z.B. Absenkungen und Ausbildung leichte Fließrinne) auf Privatgrundstück und in der Straße

(U<sub>G</sub>) - Unterhaltung des offenen Bachverlaufes mit Priorität auf Abfluss

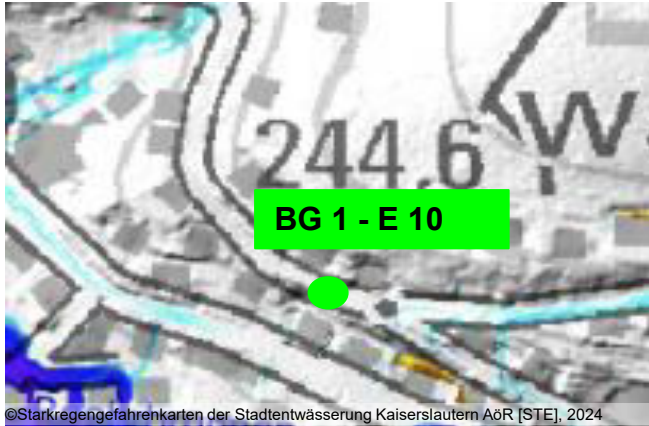
| Kürzel | BG 1 - E 10 |

| Tiefpunkt auf der Straße ("Am Buchenwald 1"); steiles Gefälle der Straße im Zulauf; staut sich auf der Straße auf; Abfluss bei größeren Wasserständen nur über Privatgelände | |

**(O)** -private Objektschutzmaßnahmen für alle Anlieger mit ebenerdigen und tiefliegenden Gebäudeöffnungen - bereits umgesetzt

**(tO)** - Erhöhung der Bordsteine am Tiefpunkt und ggf. zweiten Straßenablauf am Tiefpunkt

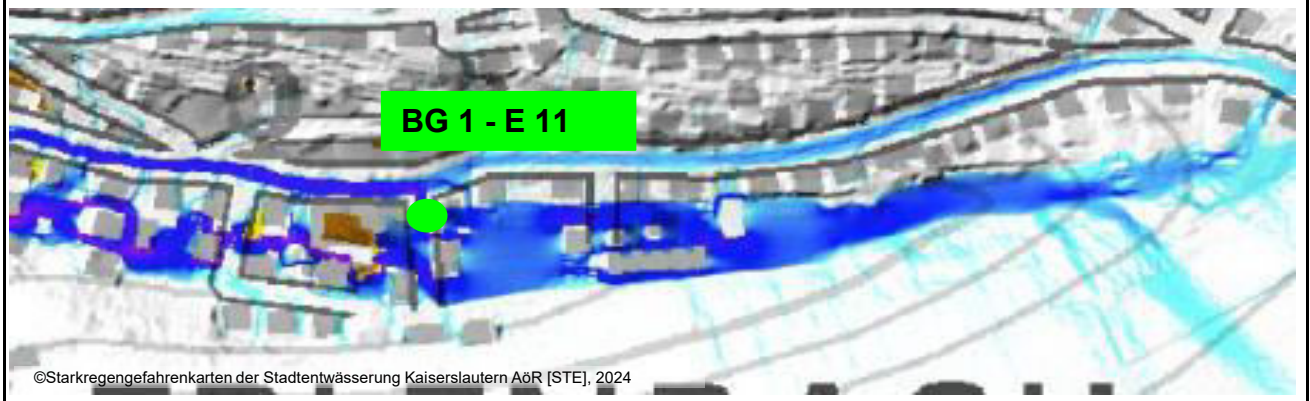
| Erlenbacher Straße wirkt als Abflussweg; der ursprüngliche Bachverlauf im Tiefpunkt hinter den Häusern ist überbaut und nicht zugänglich; Bachlauf vollständig verrohrt; keine zusätzliche Einlaufmöglichkeit in der Tiefenlinie vorhanden | |

**(O)** -private Objektschutzmaßnahmen für alle Anlieger mit ebenerdigen und tiefliegenden Gebäudeöffnungen

**(LN<sub>F</sub>)** - Erhalt Waldnutzung an der Hangkante und in der Tiefenlinie

**(RF)** - Rückhalteraum plus Zuwegung vor Beginn der Bebauung schaffen

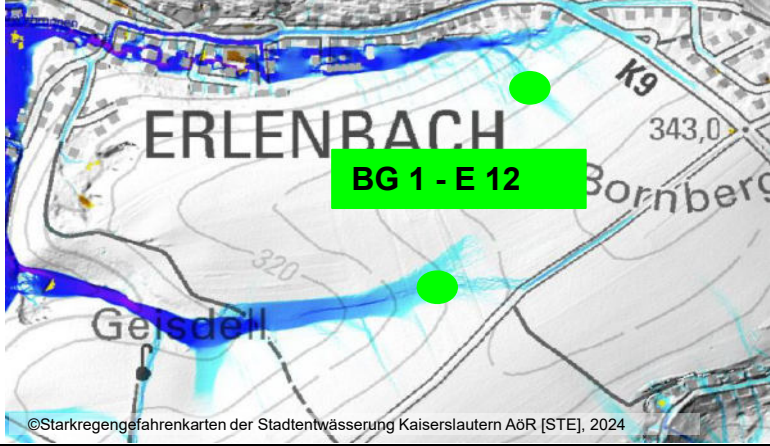
| Entstehungsgebiet der Abflüsse für Krehbach / Erlenbach; große zusammenhängende landwirtschaftliche Flächen ohne Querstrukturen mit Hangneigung zur Ortslage; Erosionsgefährdet; im Anschluss an Feldflur steilere Hangkante; Wirtschaftsweg auf der Höhe ohne bremsende oder lenkende Wirkung | |

**(RF)** - Querstrukturen wie z.B. Wallhecken in die Feldflur einziehen, um Fließlänge zu bremsen

**(LN)** - Verzicht auf Anbau erosionsanfälliger Kulturen; breiten Grünstreifen als Puffer zur Hangkante errichten und extensiv bewirtschaften

**(tO)** - Ausbau Wirtschaftsweg als Ableitungsbahn in Richtung Eselsbach durch Geländemodellierung bzw. Überbögen / Querrinnen

**(S)** - Nutzung des Buswendeplatzes als multifunktionale Fläche und Zwischenspeicher für Oberflächenwasser der Straße durch Anlage von Tiefbeeten und einer offenen Zuleitung

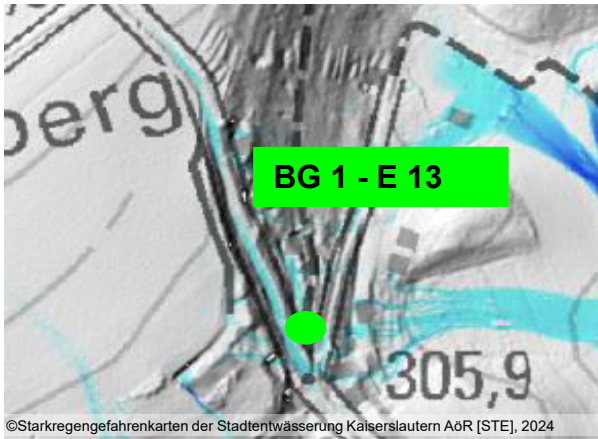
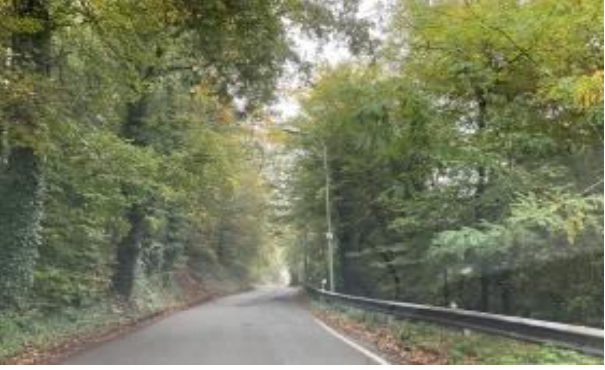
| Kürzel | BG 1 - E 13 |

| Straße mit großem Längsgefälle; nach Aussagen aus dem Workshop hier Geschiebetransport in die Straße "Lärchendell" hinein; ehemalige Querrinnen nicht mehr vorhanden nach Angaben der Bürger | |

| <u>Maßnahmenvorschläge zur Verbesserung</u> | | | | | | |
|---|---|---|---|--|--|--|
| <p>(O) - Objektschutzmaßnahmen für alle Anlieger mit ebenerdigen und tiefliegenden Gebäudeöffnungen</p> <p>(N) - deutliche hangseitige Neigung des Weges "Lärchendell" bis zum Ende der Bebauung ausbilden</p> <p>(tO) - zweite breite Kastenrinne und Querrinnen zur Ableitung in die Fläche nach der Bebauung; flache Bankette im Waldbereich</p> | | | | | | |

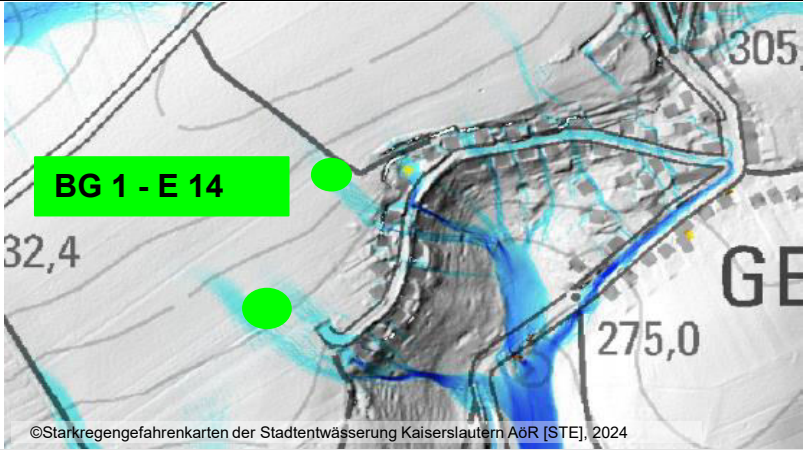
| Kürzel | BG 1 - E 14 |

| Große Ackerflächen ohne Querstrukturen; sichtbare Erosion in Richtung der Bebauung; kein nennenswerter Ackerrandstreifen; Bodenverdichtung auf lehmigen Ackerflächen; kein Notabflußweg vorhanden und auch keine Errichtung möglich; Straße sehr steil, ausgeprägte Hanglage der Bebauung | |

| Kategorie(n) | O | RF | LN | tO | LN <sub>F</sub> |
|---|---|---|---|---|---|
| <p><b>(O)</b> - Objektschutzmaßnahmen für alle Anlieger mit ebenerdigen und tiefliegenden Gebäudeöffnungen</p> <p><b>(RF)</b> - Anlage von Querstrukturen zur Stärkung Wasserrückhalt in der Fläche</p> <p><b>(LN)</b> - Vermeidung von Anbau erosionsanfälliger Kulturen</p> <p><b>(tO)</b> - Außengebietsentwässerung in Form eines kaskadenförmigen Grabens und Verwallung zur Bebauung mit Ausschüttung in die Waldflächen schaffen</p> <p><b>(LN<sub>F</sub>)</b> - breiter Ackerrandstreifen analog zu vorderem Teil "Ochsenberg"</p> | | | | | |

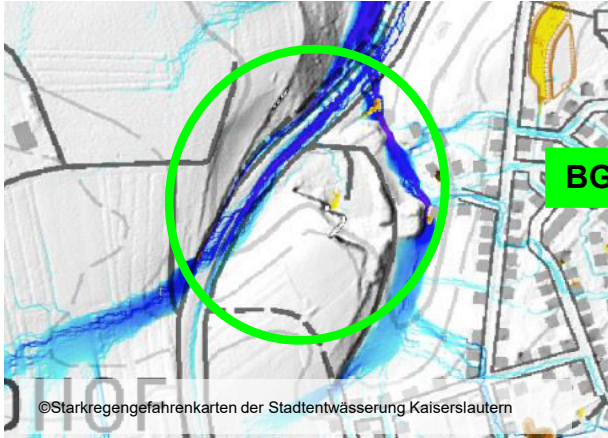
| Kürzel | BG 1 - M 15 |

| Straße dient aufgrund Längsgefälle als Abflussweg z.T. bis in die Ortslage; durch Hochborde kein freier Abfluss in die Fläche vorhanden; Retentionspotential in die Fläche vor bestehendem HW-Schutz (siehe BG 1 - E 01) nicht ausgenutzt | |

(N) - Ableitungsmöglichkeiten in die Fläche schaffen durch Durchbrechung der Hochborde und Abschlänge in die Fläche unter Berücksichtigung möglicher Stofffrachten der L 387  
 (RF) - Anlage von Kleinstrückhalten im Wald (kaskadenförmig) und in den Grünflächen

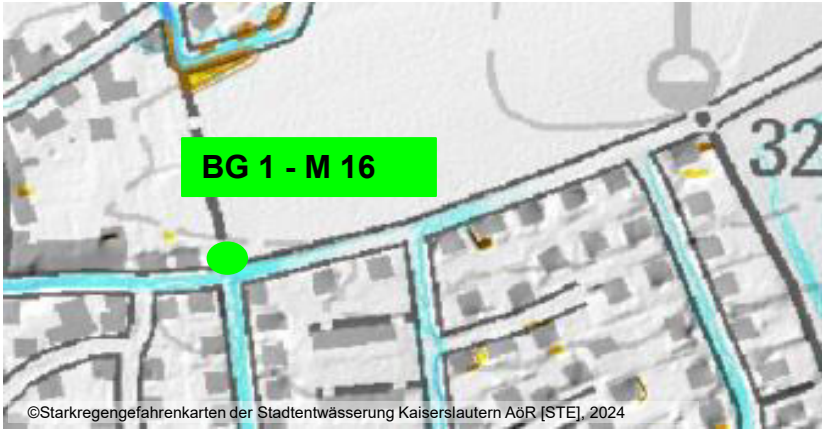
| <u>Lokalisierung in der Starkregengefahrenkarte</u> | |

| Feldflur im Anschluss an Bebauung "Zum Bornberg" erosionsanfällig und höher als Straße gelegen; Abflüsse Richtung "Kohlgartenstraße" möglich | |

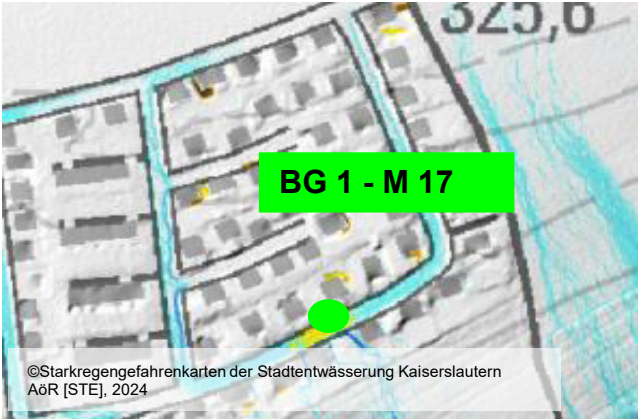
| <b>Lokalisierung in der Starkregengefahrenkarte</b> | |

| aus "Katzenpfuhl" und "Kieferberg" sammelt sich Wasser am Tiefpunkt vor Hausnummer "Kiefernberg 40"; Abflussweg durch die Gärten baulich versperrt, kein freier Abfluss möglich | |

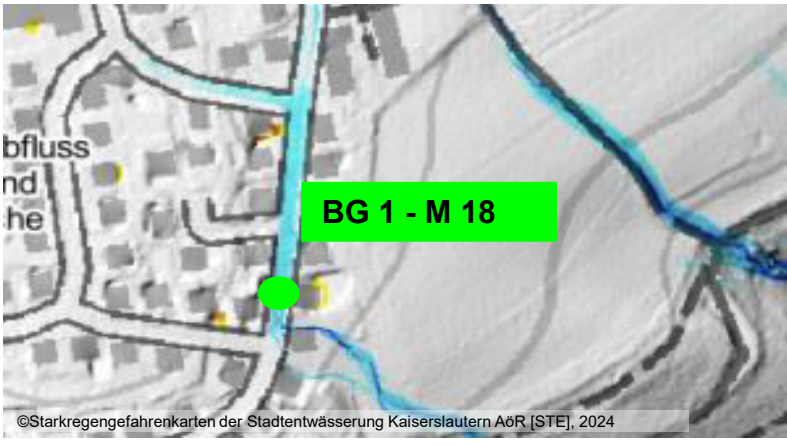
| <b>Lokalisierung in der Starkregengefahrenkarte</b> | |

| Abflussweg "An der Sommerhalde" auf der Straße; möglicher Notabflussweg nicht optimal ausgebildet | |

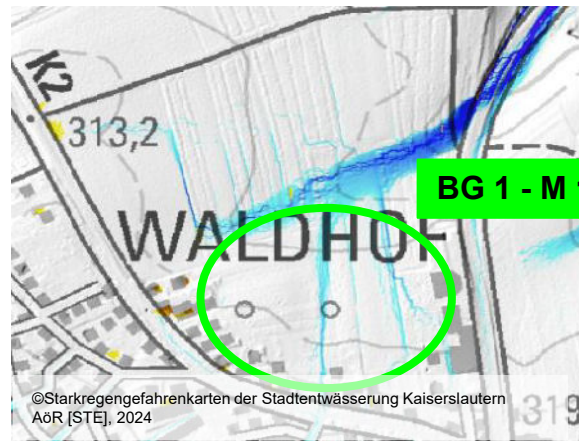
**Lokalisierung in der Starkregengefahrenkarte**

Neubaugebiet "Kalckreuthstraße - Neue Straße" erhöht den Versiegelungsgrad im Einzugsgebiet des Illerbach und wird von den Anwohnern in Erlenbach kritisch gesehen; Maßnahmen zur Rückhaltung im B-Plan bereits berücksichtigt - keine Verschlechterung der Situation der Unterlieger
