## Anlage V - Steckbriefe Defizite

In dieser Anlage werden die Defizitstellen beschrieben und in Kartenausschnitten verortet sowie Maßnahmenvorschläge aufgezeigt.

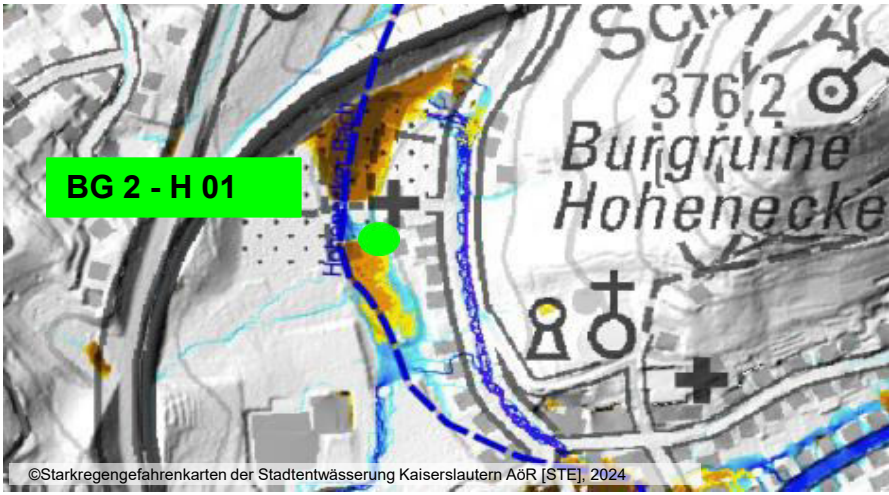
| Kürzel | BG 2 - H 01 |

| Verrohrung Hohenecker Bach beginnt auf Friedhofsgelände; Schlammfang voll; Gitter in Ausführung in Ordnung; im Oberlauf Bachlauf ungepflegt, kaum Zugänglichkeit; bei Überflutung Teile des Friedhofes betroffen | |

**(U)** - Unterhaltung des Bauwerkes (U<sub>E</sub>) und Pflegemaßnahmen im Oberlauf (U<sub>G</sub>)

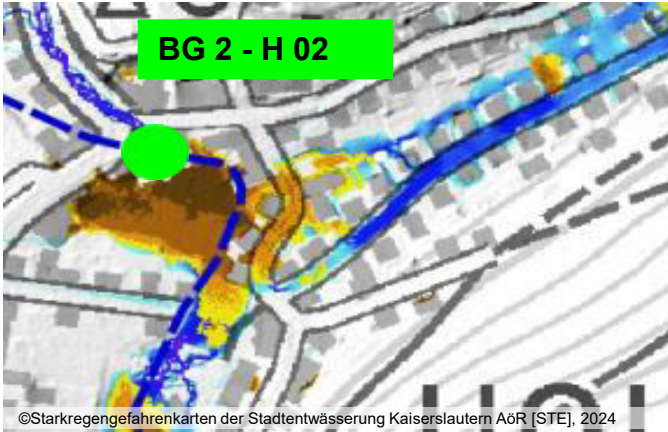
| Kürzel | BG 2 - H 02 |

| Tiefpunkt; Bachlauf (Hohenecker Bach) verläuft verrohrt; keine Möglichkeit für Retention gegeben; Zuläufe zur Vorflut über freies Gelände nicht möglich; viele tiefliegende Gebäudeöffnungen am Fließweg vorhanden | |

- (O) - Private Objektschutzmaßnahmen für alle Anlieger mit tiefliegenden Gebäudeöffnungen  
 (N) - Ertüchtigung des Notabflussweges - durch Straßenausbau mit Mittelrinne  
 (tO) - Langfristig Vergrößerung der Bachverrohrung

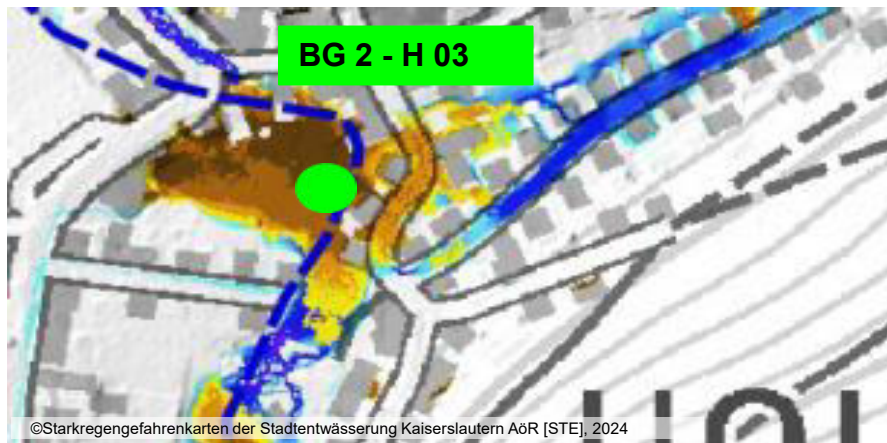
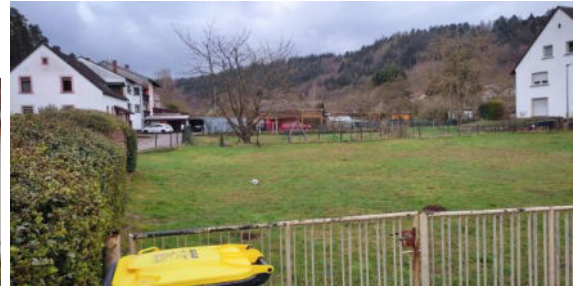
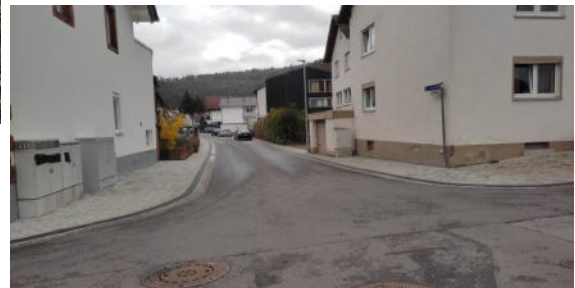
**Kürzel****BG 2 - H 03****Beschreibung Defizit**

Bachlauf (Hohenecker Bach) verrohrt und nicht zugänglich, auf Privatgelände von Straße "Kirchdell" Hauptfließweg, durch die Verrohrung gelangt Wasser nicht in den Bach sondern verbleibt im Tiefpunkt auf Privatgrundstücken; Tiefpunkt neben Hildegardstr. 6

RW-Kanal "Kirchdell" liegt sehr hoch; technisch bedingt durch Anschlusshöhe; kürzlich saniert

**(O)** - Private Objektschutzmaßnahmen für alle Anlieger mit tiefliegenden Gebäudeöffnungen

**(N)** - (auf Privatgelände) Öffnen des Abflussweges (ggf. Grunderwerb erforderlich) oder zumindest Zulauf zum Bach schaffen durch Bauwerk und Wasserführung

**(RF)** - partielle Offenlegung bei Flächenverfügbarkeit und Steigerung lokaler Verdunstungs- und Versickerungsrate

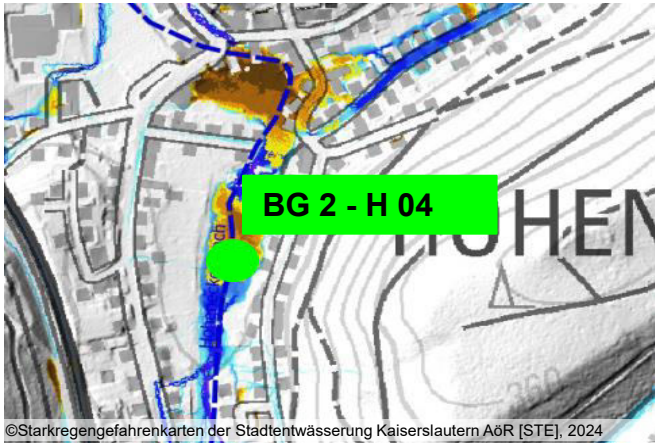
| Kürzel | BG 2 - H 04 |

| Retentionsmöglichkeiten vor Ort theoretisch vorhanden; Fläche ohnehin vernässt;<br>Nachverdichtung ausschließen; Bachlauf (Hohenecker Bach) kaum ausgeprägt | |

**(LN)** - Als Aue und Rückhalteraum ausnutzen; keinerlei bauliche Nutzung

**(RF)** - Fläche als Biotop entwickeln (Gründerwerb erforderlich)

**(RV)** - Rückbau der Zäune und Hütten etc.

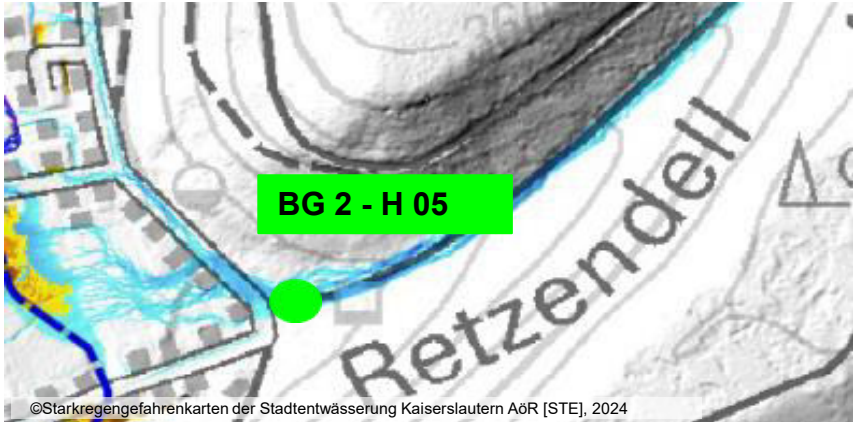
| Kürzel | BG 2 - H 05 |

| aus dem "Retzendell" strömt Wasser aus einer Tiefenlinie auf die Kellereiwaldstraße; Einlaufbauwerk neben Wirtschaftsweg vorhanden; mit Laub im Schlammfang; im unmittelbaren Umfeld findet illegale Grünschnittentsorgung statt; Retentionsflächen im Wald nicht ausgenutzt | |

| Kategorie(n) | RF | U <sub>E</sub> | RV | O | tO | |
|---|---|---|---|---|---|--|
| <p>(RF) - Rückhalt im Wald durch Anlage von Kleinstrückhalten ausbauen</p> <p>(U<sub>E</sub>) - fortlaufende Unterhaltung Bauwerk</p> <p>(RV) - Beseitigung der illegalen Grünschnittentsorgungen und fortlaufende Kontrolle</p> <p>(O) - Objektschutzmaßnahmen für alle Anlieger am Fließweg mit tiefliegenden Gebäudeöffnungen</p> <p>(tO) - Bauwerk mit Schlammfang versehen; schrägen Gitterrost vorsetzen; Wirtschaftsweg mit Querabschlägen in die Fläche ausrüsten</p> | | | | | | |

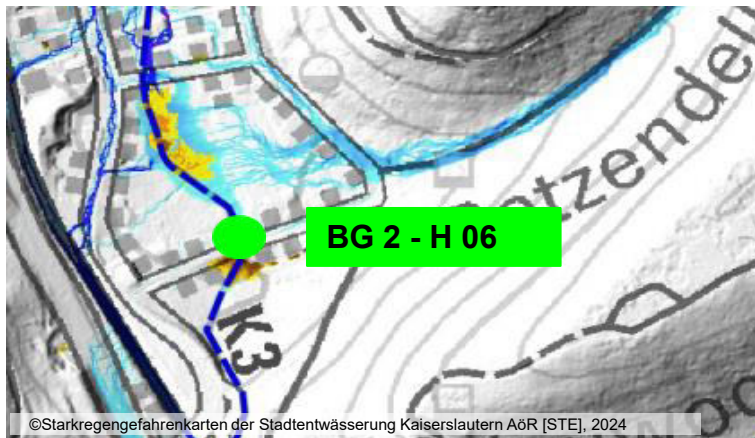
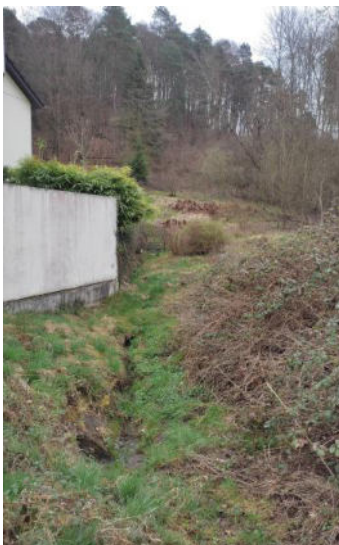
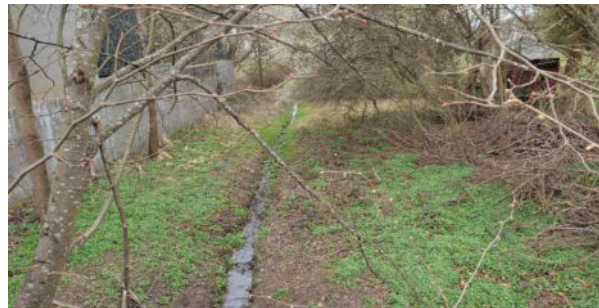
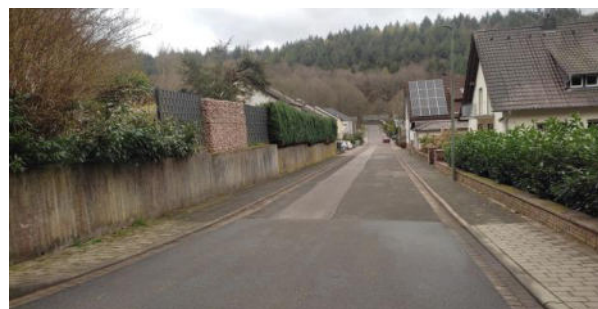
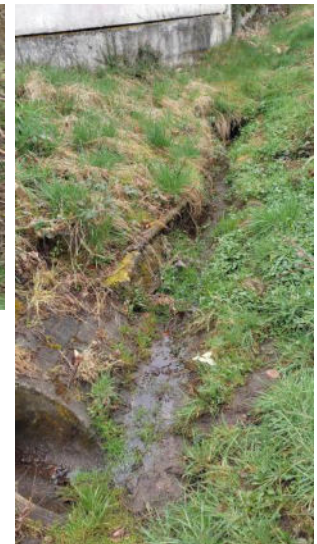
**Kürzel****BG 2 - H 06****Beschreibung Defizit**

Tiefpunkt als Senke in der Straße "Pelderweg"; Bachlauf (Hohenecker Bach) über Privatgelände mit unterirdischen Abknick in hydraulisch ungünstigem Winkel; DTK falsch (Fließrichtung); im Ablauf Retentionsmöglichkeiten nicht ausgeschöpft; unmittelbare Anlieger betroffen; sichtbare Tiefen- und Seitenerosion; Anlieger mit tiefliegenden Gebäudeöffnungen; Hohenecker Bachlauf nur über Privatgelände zugänglich (Zu- und Ablauf)

| Kategorie(n) | O | RF | tO | N | U <sub>G</sub> | |
|---|---|---|---|---|---|--|
| <p>(O) - Objektschutzmaßnahmen für alle Anlieger mit tiefliegenden Gebäudeöffnungen</p> <p>(RF) - Aufweitungen im Bachlauf im Ablauf; Retentionsmulde im Zulauf schaffen (Grunderwerb erforderlich)</p> <p>(tO) - hydraulische Optimierung der Straßenquerung und des Durchlasses</p> <p>(N) - Notabflussweg durch Absenkung der Bordsteine öffnen</p> <p>(U<sub>G</sub>) - fortlaufende Gewässerunterhaltung</p> | | | | | | |

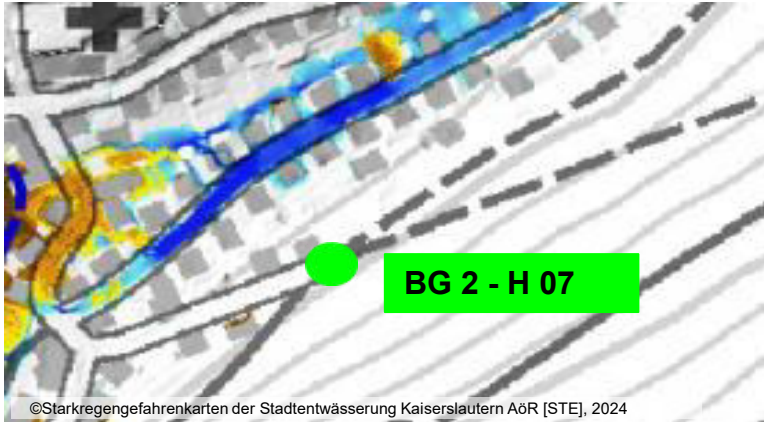
| Einlaufrinne am Ende der Kellereiwaldstraße 23 oft von Schotter aus Wirtschaftswegen belegt; unmittelbarer Anlieger gefährdet; tiefliegende Gebäudeöffnungen vorhanden; in Starkregengefährdungskarte keine besondere Gefährdung erkennbar; vor Ort jedoch deutliche Fließspuren aus dem oberen Wirtschaftsweg erkennbar | |

(O) - Objektschutzmaßnahmen für Anlieger mit tiefliegenden Gebäudeöffnungen  
 (tO) - zweite breite Querrinne vorschalten und zusätzlichen Überbogen installieren; in regelmäßigen Abständen auf dem Waldweg Überbögen errichten, zur Reduktion der Fließlänge  
 (RF) - Kleinstrückhalte im Wald an den Wegen anlegen

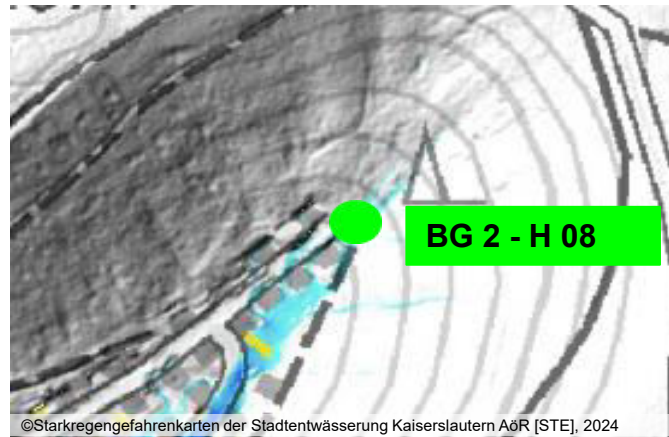
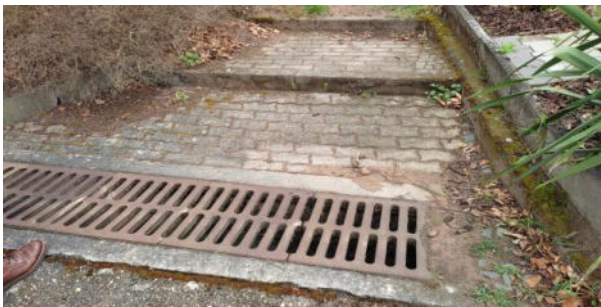
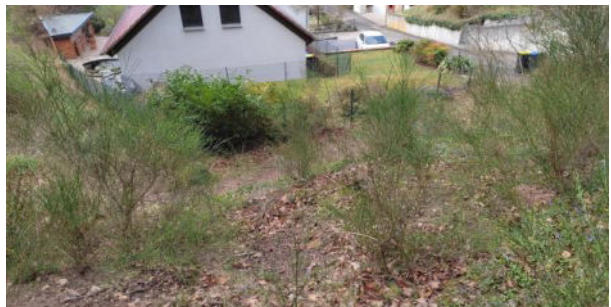
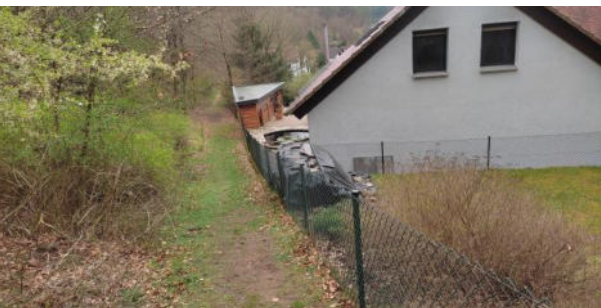
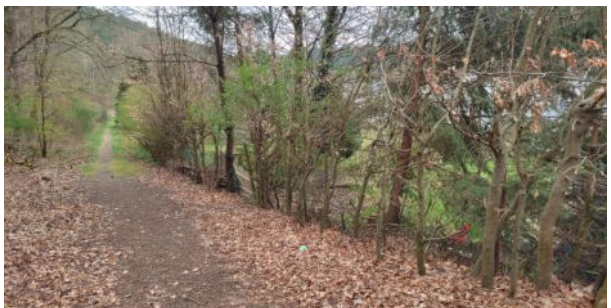
**Kürzel****BG 2 - H 08****Beschreibung Defizit**

am Ende der Schloßstraße sichtbare Abflüsse aus dem Wald; bereits kleiner Wall als Schutz (Positivbeispiel) errichtet; jedoch auch hier Grünschnittentsorgung; Einlaufbauwerke zum Übergang Schloßstraße vorhanden, können jedoch aufgrund steilen Gefälles überströmt werden; Hauptabflussweg jedoch über Fußweg hinter den Häusern; Gefälle kippt dann jedoch in Richtung "Kirchdell"; Retentionsmöglichkeiten im Wald nicht ausgeschöpft - aber Hänge im Wald sehr steil; Schloßstraße potentiell unproblematisch

- (O) - Objektschutzmaßnahmen für alle Anlieger am Fließweg mit tiefliegenden Gebäudeöffnungen
- (RF) - Kleinstretention im Wald ausbauen
- (RV) - Unterlassen der Grünschnittentsorgung und konsequente Ahndung
- (U<sub>E</sub>) - fortlaufende Unterhaltung der bestehenden Entwässerungsanlagen wie z.B. Rinnen
- (LN) - Erhalt Waldnutzung
- (tO) - Fußweg parallel zu "Kirchdell" hangseitig neigen und begleitende Sickermulde nebst Kleinstrückhalten auf Waldseite vorsehen

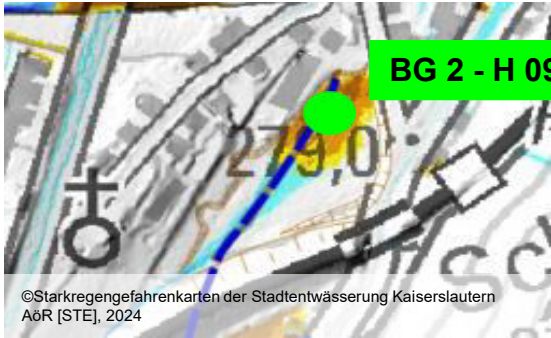
| Kürzel | BG 2 - H 09 |

| Spielplatzfläche und öffentliche Grünfläche wird als multifunktionale Fläche genutzt und kann im Starkregenfall einstauen ( <b>Positivbeispiel</b> ) | |

| Maßnahmenvorschlag zur Verbesserung | | | | | | |
|---|---|--|--|--|--|--|
| (S) - Erhalt der multifunktionale Fläche | | | | | | |

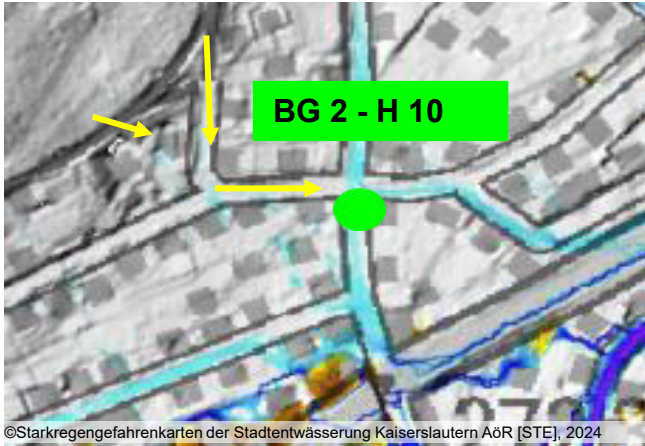
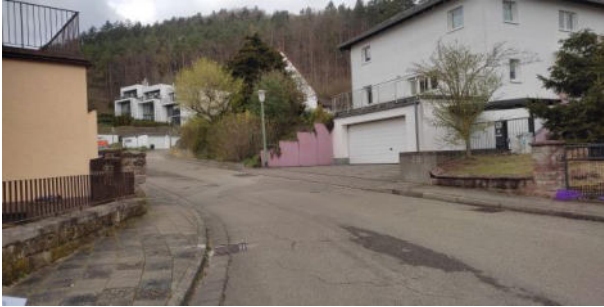
| Aus Kohlkopfstraße kommt Wasser auf die Deutschherrenstraße geflossen; Straße mündet in Senke; besonders Hausnummer Deutschherrnstraße 36 betroffen mit abschüssigem Gelände; Notabflussweg nicht möglich; nach Starkregengefahrenkarte nur leichte Gefährdung, weicht hier von Realität ab (vgl. BG 2- H 11) | |

(O) - Private Objektschutzmaßnahmen für Anlieger mit tiefliegenden Gebäudeöffnungen  
 (S) - Bei Straßenausbau mit Mittelrinne umrüsten und/oder flächige Speicherelemente einbauen

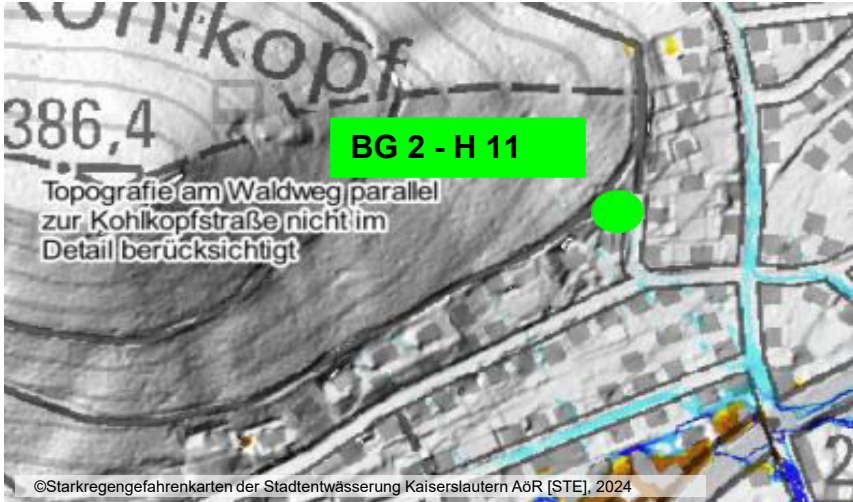
| Kürzel | BG 2 - H 11 |

| <p>Sichtbare Abflüsse aus dem Wald durch steile Topografie; Wirtschaftswege dienen als Abflussbahnen mit sichtbarer Erosion; Einlaufbauwerk in der Straße wird schnell überspült aufgrund der steilen Straßenlage; Retention im Wald aufgrund der steilen Hanglage nur bedingt möglich</p> | |

**(RF)** - Anlage von Kleinstrückhalten am Waldweg; kaskadenförmigen Sickergraben auf der Hangseite anlegen; hangseitige Profilierung des Weges im Siedlungsbereich, sonst talseitig neigen

**(S)** - Stichstraße im Zuge Straßenausbau mit Mittelrinne ausrüsten

**(tO)** - Querhöcker am Übergang vom Waldweg zur Stichstraße errichten; breite Querrinnen in Stichstraße einbauen als Ersatz für vorhandenes Bauwerk

**(LN)** - Waldnutzung erhalten; Weg als unbefestigten Waldweg erhalten

**(O)** - private Objektschutzmaßnahmen für alle Anlieger mit tiefliegenden Gebäudeöffnungen

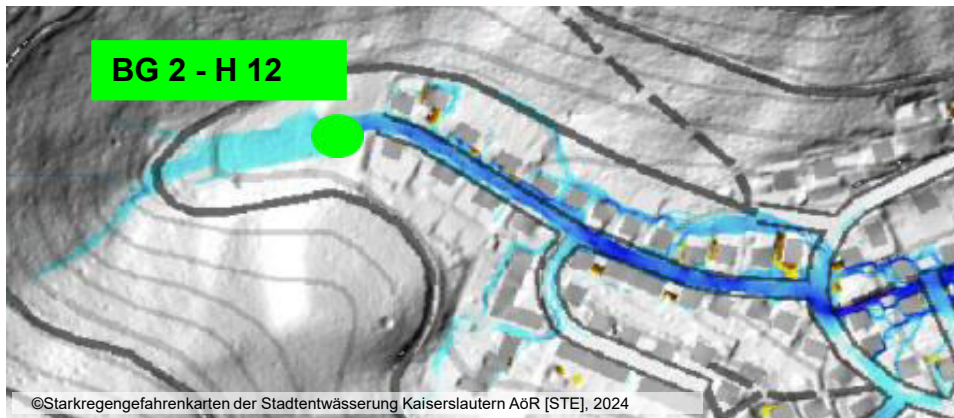
**Kürzel****BG 2 - H 12****Beschreibung Defizit**

Sichtbare Abflüsse aus dem Wald; Übertritt von Bolzplatz zu Spielplatz und von Spielplatz zu Straße bereits mit Überbögen versehen, dadurch kleiner Rückhalt auf Bolz- und Spielplatz; Retentionsvolumen im Wald nicht ausgeschöpft; anschließende eingezäunte Fläche wirkt ungepflegt; nachfolgender Fließweg "Im Grundbirngarten" zur Kohlkopfstraße relativ flach; viele Anlieger mit tiefliegenden Garagenabfahrten

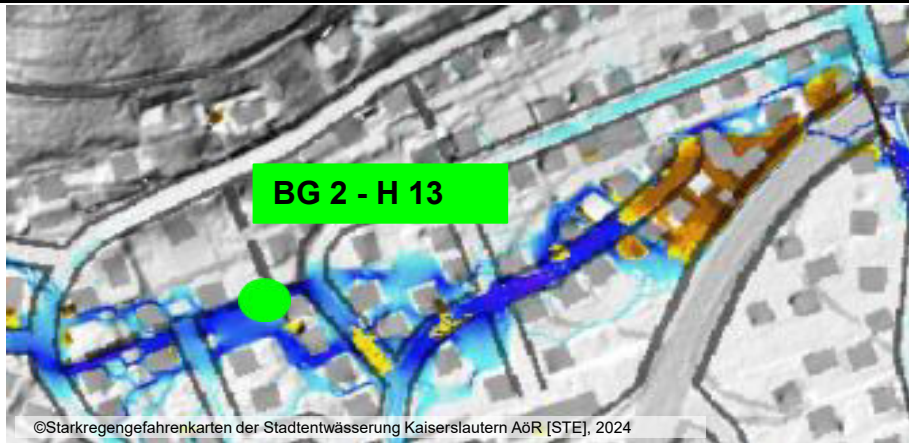
**Kürzel****BG 2 - H 13****Beschreibung Defizit**

Fortsetzung des Fließweges aus "Im Grundbirngarten" über den Fußweg zwischen Kohlkopfstraße, Ulmenstraße bis hin zur Ritterstraße; kein Notabflussweg vorhanden - B 270 durchschneidet den Fließweg und bildet eine Barriere; im Extremfall Flutung der Unterführung der B 270; viele tiefliegende Gebäudeöffnungen am Fließweg, zusätzlich Stromverteilerkästen am Fließweg vorhanden; Errichtung eines echten Notabflussweges nicht möglich

(O) - Objektschutzmaßnahmen für alle Anlieger mit tiefliegenden Gebäudeöffnungen am Fließweg; gilt auch für Stromverteilerkästen am Fließweg und die Unterführung  
 (S) - Fußweg zwischen Kohlkopfstraße und Ulmenstraße als Zwischenspeicher nutzen; unbebautes Grundstück zur Zwischenspeicherung nutzen  
 (LN) - unbebautes Flurstück als Fläche für Wasserrückhalt festlegen

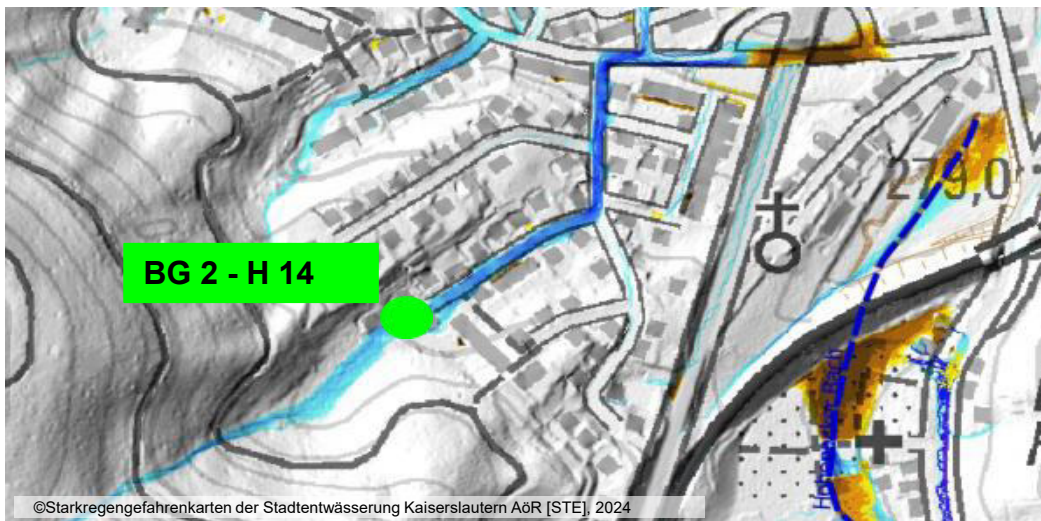
**Kürzel****BG 2 - H 14****Beschreibung Defizit**

Keine Zugänglichkeit möglich - Privatgelände; Abflüsse der Tiefenlinie nicht zu sehen; Bereich auch verbaut; unmittelbare Anlieger nicht gefährdet; auch im weiteren Fließweg über "Im Haseltal" wenig betroffene Anlieger  
gleiches gilt im Wesentlichen auch für die Abflüsse aus der Tiefenlinie "Im Kunzentel"

| Kategorie(n) | O | S | LN | RF | | |
|---|---|---|---|---|--|--|
| <p>(O) - Private Objektschutzmaßnahmen für Anlieger mit tiefliegenden Gebäudeöffnungen am Fließweg, Freihalten der Abflusswege</p> <p>(S) - im Zuge Straßenausbau "Ahornweg" als Mittelrinne mit Speicherkapazität ausbauen</p> <p>(LN) - Erhalt der Waldnutzung</p> <p>(RF) - Anlage von Kleinstrückhalten entlang der Waldwege im Einzugsgebiet der Tiefenlinien</p> | | | | | | |

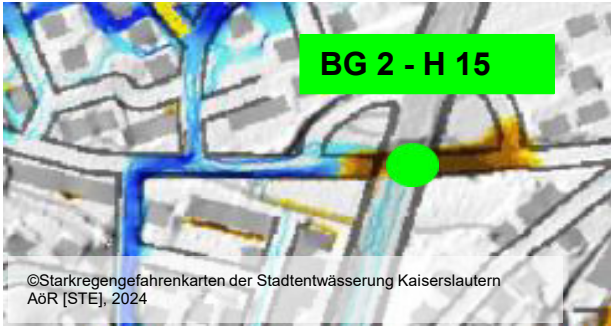
| Kürzel | BG 2 - H 15 |

| Wannentiefpunkt Kohlkopfstraße; Bushaltestelle im neuralgischen Bereich; keine Information, wie hoch hier der Wasserstand ist - Gefahr für Verkehrssicherheit; lokaler Rückhalt nicht möglich, ohne Verkehrssituation vollständig zu ändern | |

(GK) - Messlatte anbringen auf beiden Seiten, konsequente Sperrung des Bereiches im Ereignisfall

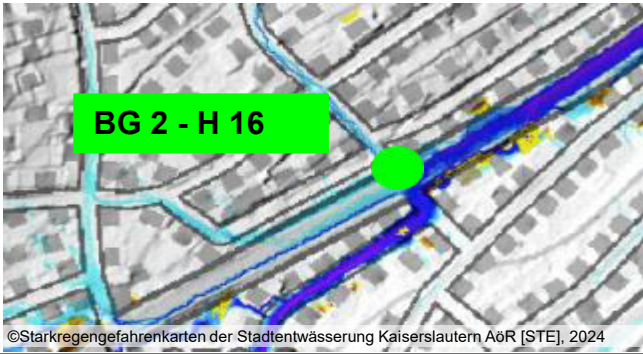
| Kürzel | BG 2 - H 16 |

| nach Aussagen aus dem Bürgerworkshop Kreuzungsbereich Hölderlinstraße / B 270 / Carmerstraße ein Schwerpunkt für Überflutung; wenig lokaler Speicherraum vorhanden; auf Straße (B270) fällt viel Wasser an | |

**(O)** - private Objektschutzmaßnahmen für alle Anlieger am Fließweg mit tiefliegenden Gebäudeöffnungen

**(tO)** - Ausnutzung der schmalen Grünstreifen links und rechts der B 270 als Speicherraum durch flache Mulden (angeströmt ab höherem Wasserstand)

**(GK)** - konsequente Sperrung der B 270 im Ereignisfall; Sicherung der Stromkästen am Fließweg (Betreiberpflicht)

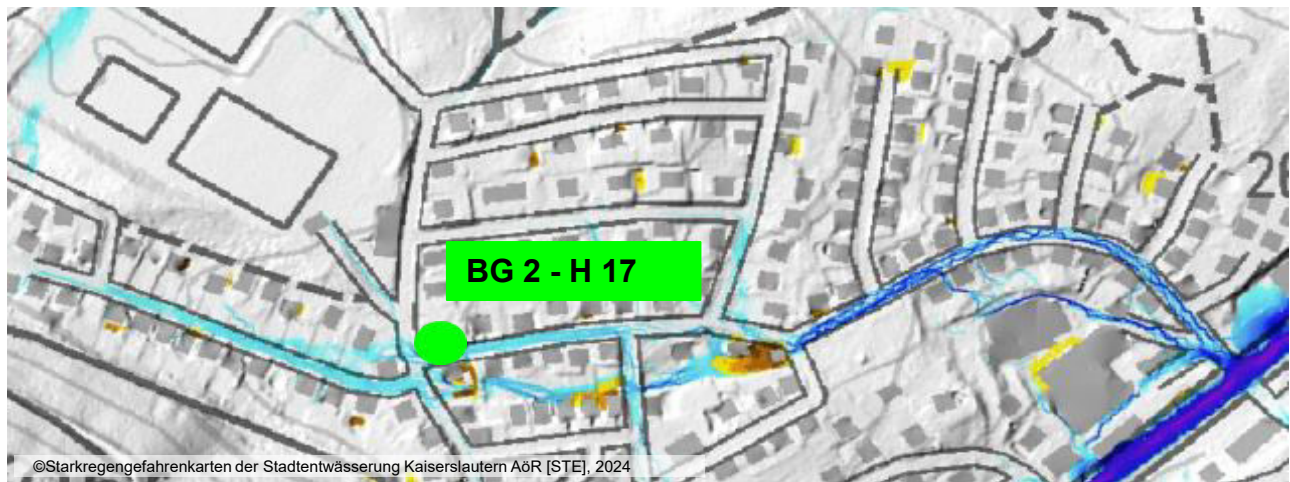
**Kürzel****BG 2 - H 17****Beschreibung Defizit**

nach Starkregengefahrenkarte entsteht innerhalb der Ortslage ein größerer Fließweg; vom "Im Oberwald" über "Deutschernstraße" und "Im Unterwald" bis zur B 270; bislang hier keine Probleme aufgetreten; viele tiefliegende Gebäudeöffnungen am Fließweg; teilweise verlässt Fließweg den öffentlichen Raum und strebt über private Gärten den Häusern zu; lokaler Retentionsraum nicht vollständig ausgenutzt - insgesamt wenig Handlungsspielraum vorhanden

- (O)** - private Objektschutzmaßnahmen für alle Anlieger am Fließweg mit tiefliegenden Gebäudeöffnungen
- (N)** - Ausbau der Straßen "Im Oberwald" und "Im Unterwald" als Notabflusswege z.B. durch Mittelrinnen; durch bauliche Maßnahmen im Übertritt auf Privatgrundstücke so weit wie möglich vermeiden - im Zuge Straßenausbau
- (S)** - Nutzung des Spielplatzes als multifunktionale Fläche; ggf. auch auf dem Parkplatz des Königreichsaal möglich (Einverständnis Eigentümer erforderlich)

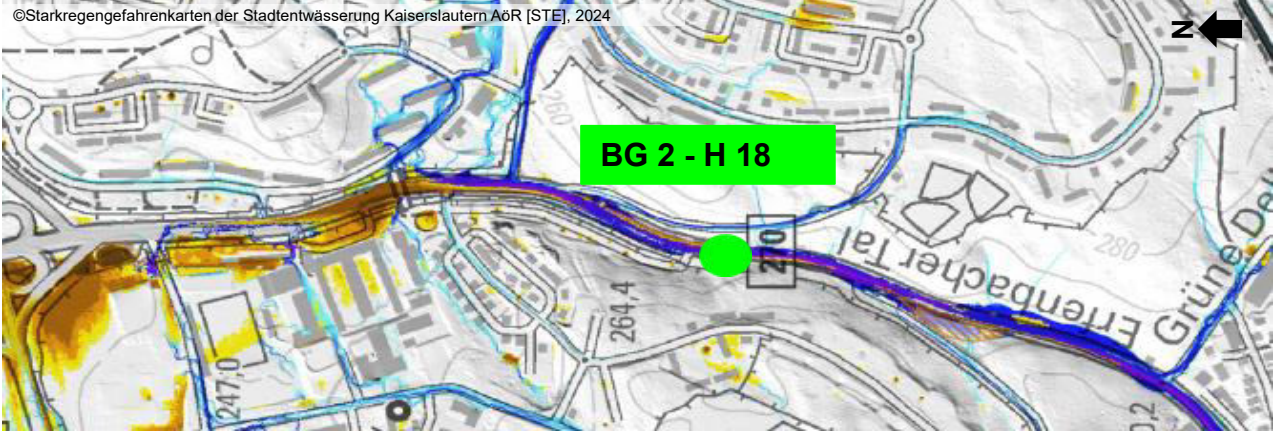
| <p>Hohenecker Bach verläuft entlang der B 270; kaum Platz zur Ausdehnung und kaum Bachbett vorhanden; ufer in Folge sehr schnell aus und überflutet die B 270; Hauptverkehrsstraße dann nicht befahrbar; umgeben von Militärgelände; sehr viele einengende Durchlässe; Rückhaltebecken bereits vorhanden; auf Straße selbst fällt ebenfalls viel Wasser an</p> | |

| Kategorie(n) | tO | U <sub>G</sub> | GK | RF | | |
|---|---|---|---|---|--|--|
| <p><b>(tO)</b> - Anzahl der Durchlässe kritisch prüfen und in Dimensionierung vereinheitlichen; zweites Becken errichten (langfristig)</p> <p><b>(U<sub>G</sub>)</b> - Bachbett pflegen</p> <p><b>(GK)</b> - konsequente kurzzeitige Sperrung der B 270 im Ereignisfall, Zufahrt nach Hohenecken dann über L 502</p> <p><b>(RF)</b> - Bachlauf langfristig mehr Raum zur Verfügung stellen - Umsetzung bestehende Planungen</p> | | | | | | |

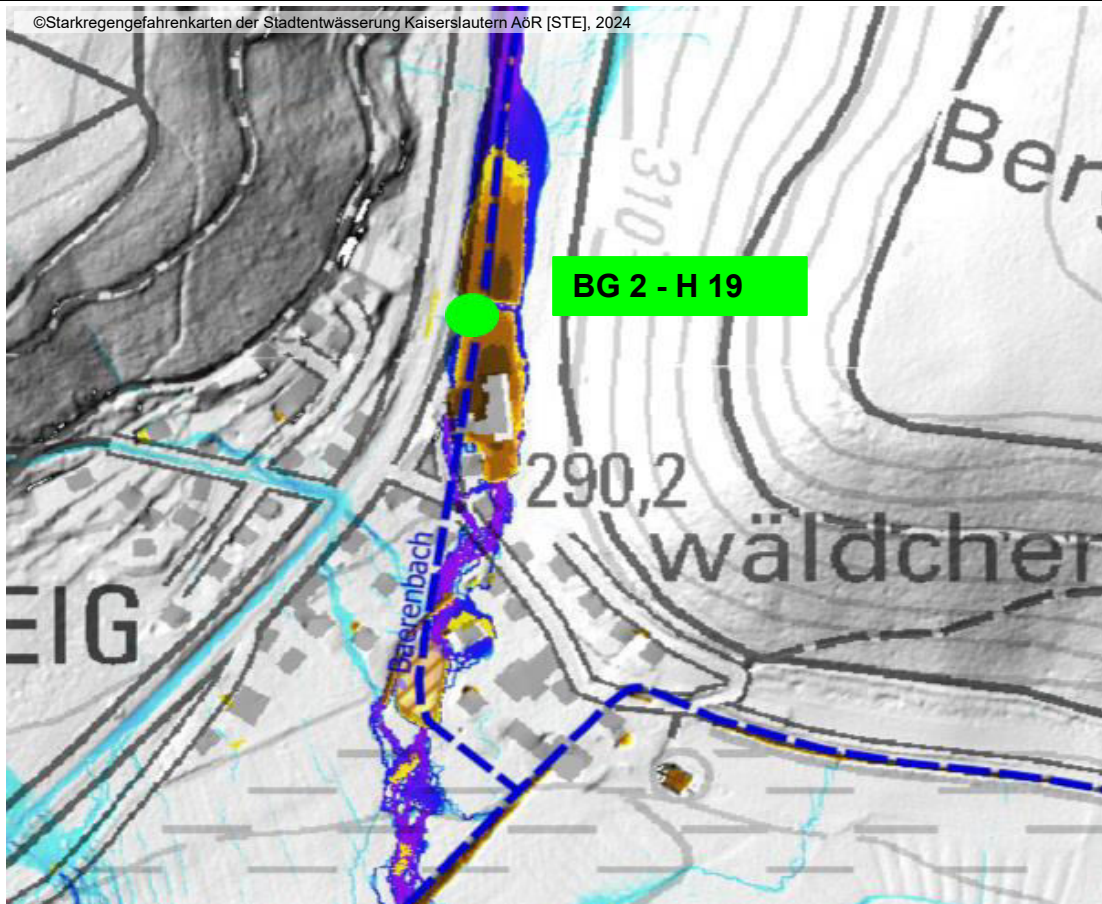
**Kürzel****BG 2 - H 19****Beschreibung Defizit**

dem Ortsteil Espensteig läuft der Bärenbach in einer breiten Talaue zu; Gebäude unmittelbar im Abflussweg - schon Objektschutz durch Damm errichtet; durch Ortslage wird Bachlauf verrohrt geführt; keine Probleme bekannt; wird von der FFW aus Dansenberg angefahren

- (O) - Objektschutzmaßnahmen für alle Anlieger am Fließweg  
 (U<sub>G</sub>) - fortlaufende Unterhaltung Einlaufbauwerk und Bachverrohrung  
 (RF) - Bachlauf im Außenbereich Laufverlängerung und verstärkte Ausnutzung der querenden Wege zur Rückhaltung  
 (LN) - Erhalt der Wiesennutzung im Außenbereich

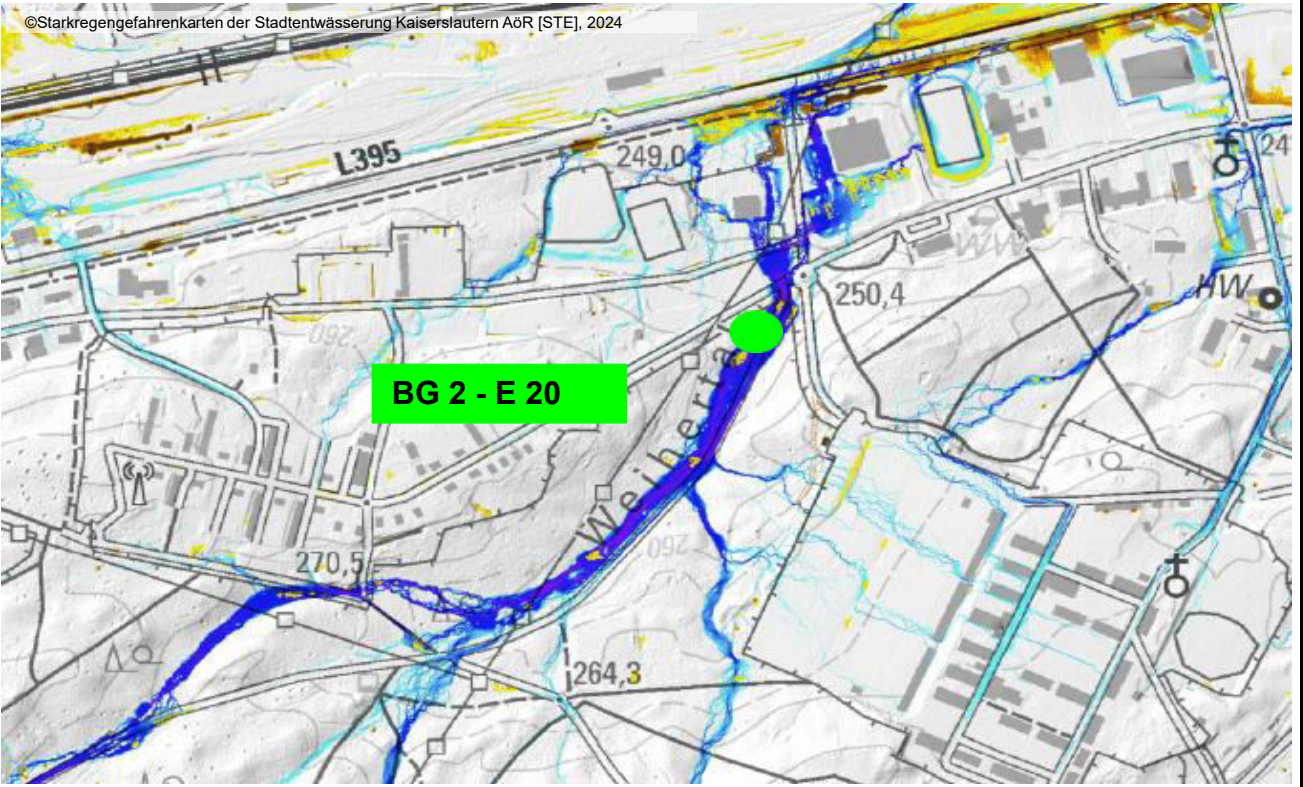
| Kürzel | BG 2 - E 20 |

| aus dem Forst trifft eine größere Tiefenlinie auf die Liegenschaften der US-Streitkräfte<br>(keine Besichtigung möglich) | |

| Kategorie(n) | O | RF | LN | | | |
|---|---|---|---|--|--|--|
| <b>(O)</b> - Objektschutzmaßnahmen auf dem Gelände der US-Streitkräfte , ggf. Rückhaltung auch auf dem Gelände möglich<br><b>(RF)</b> - Anlage von Kleinstrückhalten im Forst und Ausnutzung der querenden Wege zum lokalen Wasserrückhalt<br><b>(LN)</b> - Erhalt der Waldnutzung im Einzugsbereich der Tiefenlinie | | | | | | |

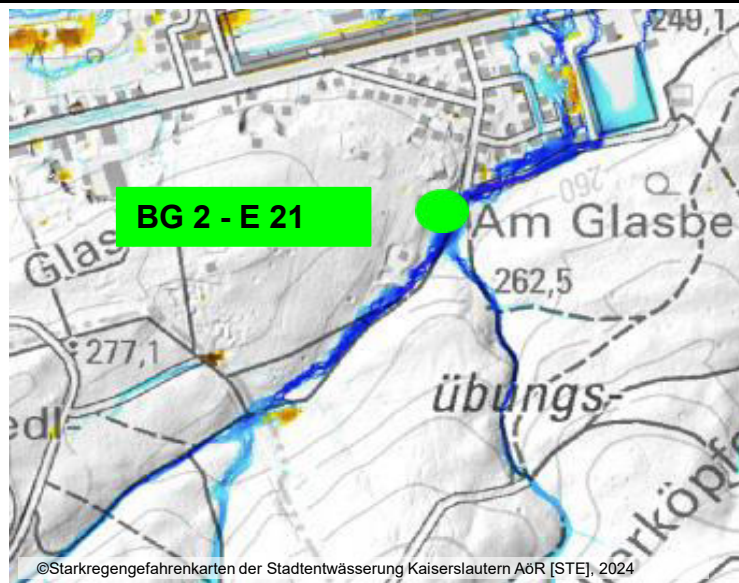
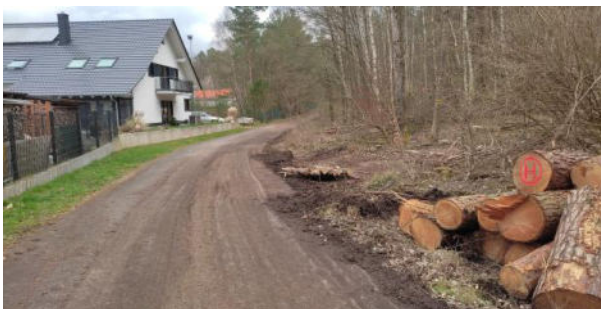
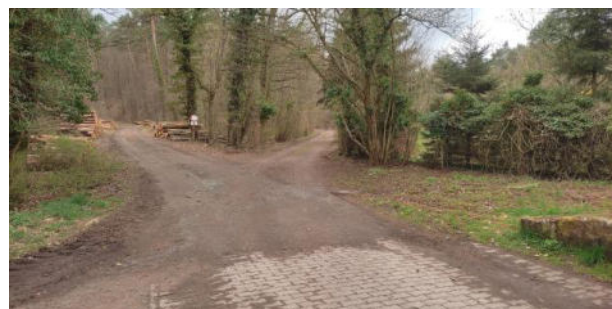
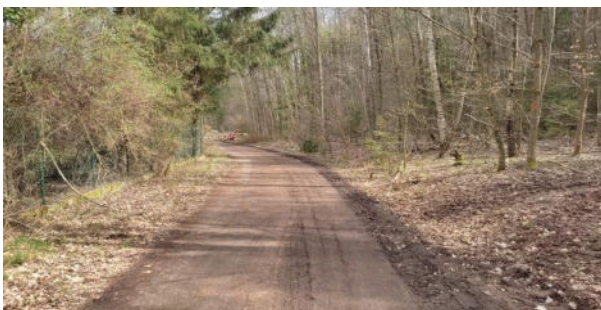
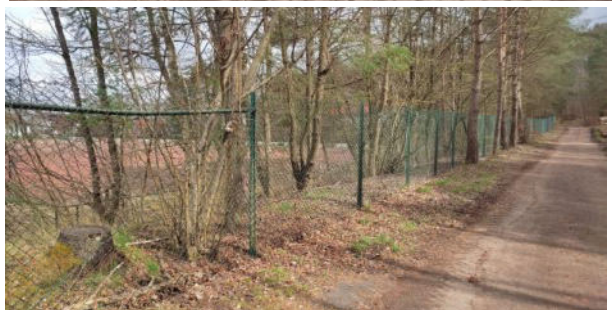
**Kürzel****BG 2 - E 21****Beschreibung Defizit**

Senke im Wirtschaftsweg; Zuflüsse aus dem Wald möglich - Gelände aber nicht sehr steil; Weg hangseitig geneigt; keine Ausspülungen erkennbar; kein dringender Handlungsbedarf, Gebäude erhöht errichtet; Fließweg über die Privatgrundstücke aufgrund von kleinen Mauern eher unwahrscheinlich

- (S) - Sportplatz als multifunktionale Fläche zur Zwischenspeicherung umbauen  
 (RF) - Kleinstrückhalte im Wald anlegen, Wege mit regelmäßigen Querabschlägen in die Fläche  
 (O) - Objektschutzmaßnahmen für die Anlieger am Übergang Wald bei tiefliegenden Gebäudeöffnungen

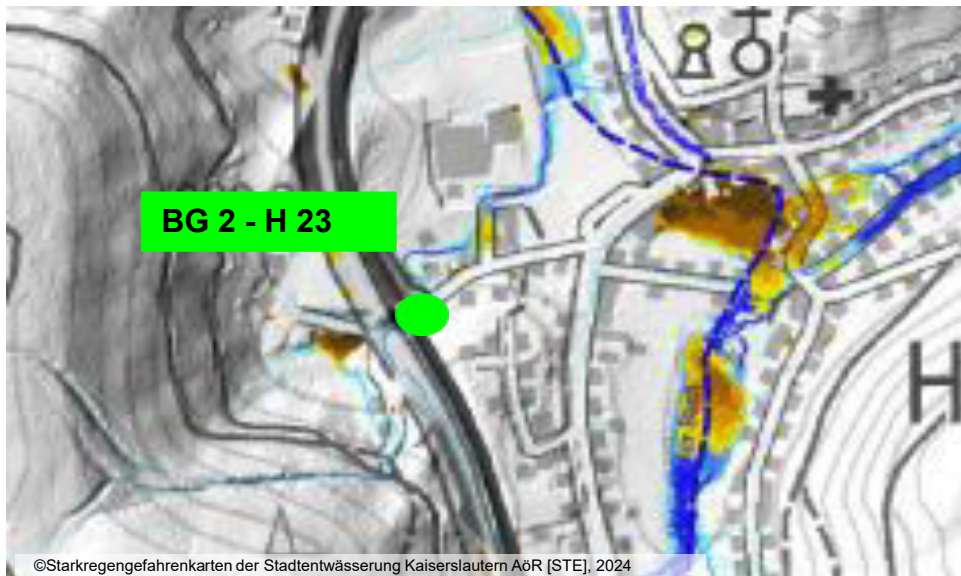
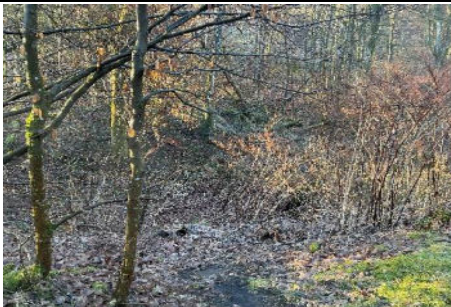
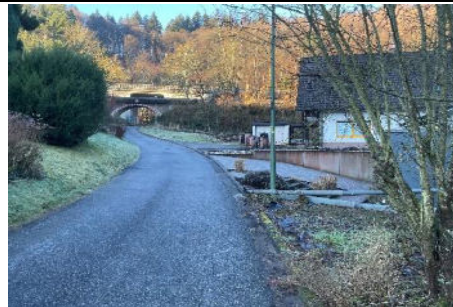
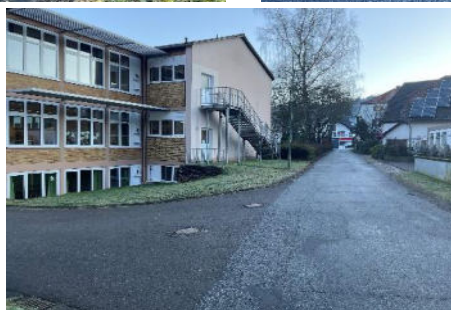
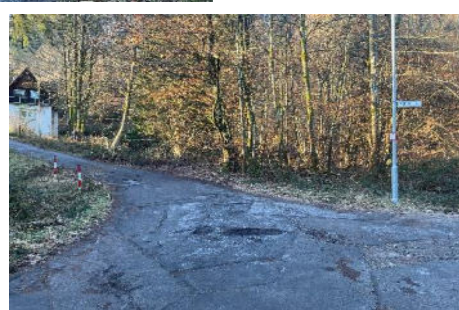
**Kürzel****BG 2 - H 23****Beschreibung Defizit**

aus den Waldflächen in der Senke "Im Kirschloch" strömt Wasser auf die Bebauung zu;  
bei Vollfüllung der natürlichen Senke strömt Wasser über die Forststraße bis zur  
Grundschule; zusätzlich bindet hier teilweise auch die Entwässerung der B 270 auf

| Kategorie(n) | U <sub>E</sub> | LN | O | RF | tO | |
|---|---|---|---|---|---|--|
| <p><b>(U<sub>E</sub>)</b> - Unterhaltung der bestehenden Entwässerungsanlagen - Gräben, Straßenabläufe etc.</p> <p><b>(LN)</b> - Erhalt der Waldnutzung und der bestehenden Senke</p> <p><b>(O)</b> - Objektschutzmaßnahmen für die Anlieger am Fließweg, gilt auch für Grundschule</p> <p><b>(RF)</b> - Anlage von Querabschlägen von den Wegen in die vorhandene Senke</p> <p><b>(tO)</b> - Überbögen und Bordanlagen setzen, um Wasser so lange wie möglich auf dem Straßenraum zu halten</p> | | | | | | |

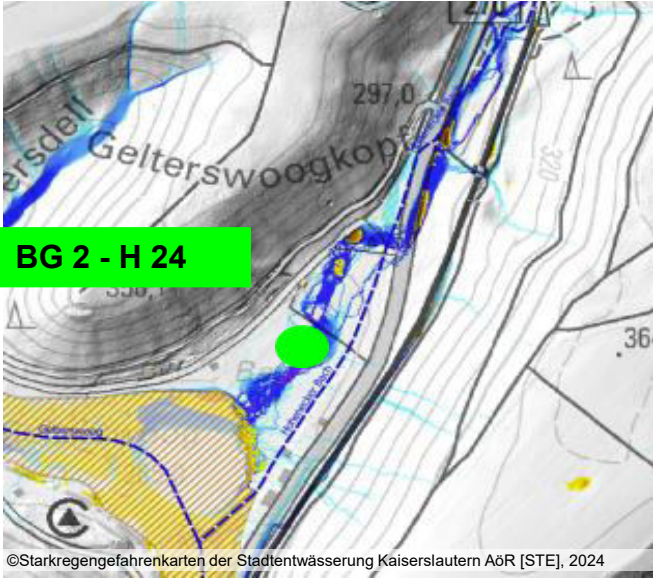
| Kürzel | BG 2 - H 24 |
|---|---|
| Das Freibad am Gelterswoog befindet sich im Einflussbereich einer Tiefenlinie; Gefährdung für Gebäude besteht nicht; diffuser Abfluss über die Parkplätze und Liegeflächen | |
