## Anlage V - Steckbriefe Defizite

In dieser Anlage werden die Defizitstellen beschrieben und in Kartenausschnitten verortet sowie Maßnahmenvorschläge aufgezeigt.

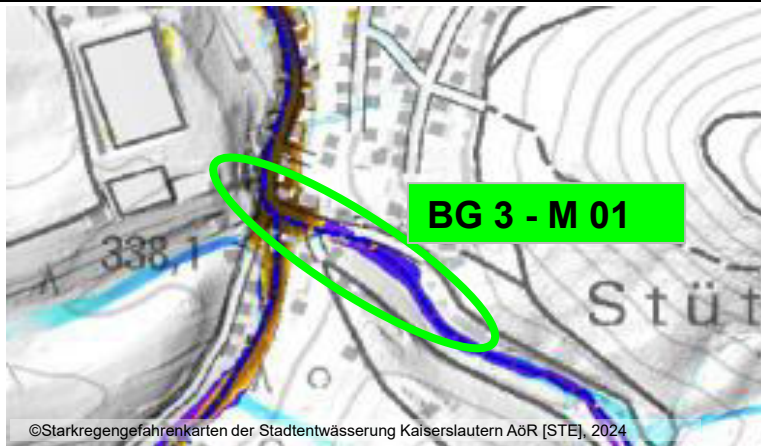
**Kürzel****BG 3 - M 01****Beschreibung Defizit**

Bachlauf (Rambach) ab hier verrohrt; keine Zugänglichkeit - Einlaufbauwerk auf Privatgelände; Gitterrost zu steil, neigt zur Verkläusung; viel Sandanfall; Gebäude im Abflussweg - kleiner Abflussweg wird von Eigentümern freigehalten; im Sommer jedoch Trampolin / Pool im Abflussbereich  
im weiteren Verlauf folgt Fließweg der Eulentalstraße - einige ebenerdige Gebäudeöffnungen entlang des Fließweges vorhanden

- (O) - Private Objektschutzmaßnahmen aller Anlieger am Fließweg  
 (tO) - Dreidimensionales Einlaufbauwerk und vorgeschalteter Sandfang  
 (N) - Freihalten der Abflusswege und Räumen der Abflusshindernisse  
 (RF) - Ausbau der Retention im Außenbereich

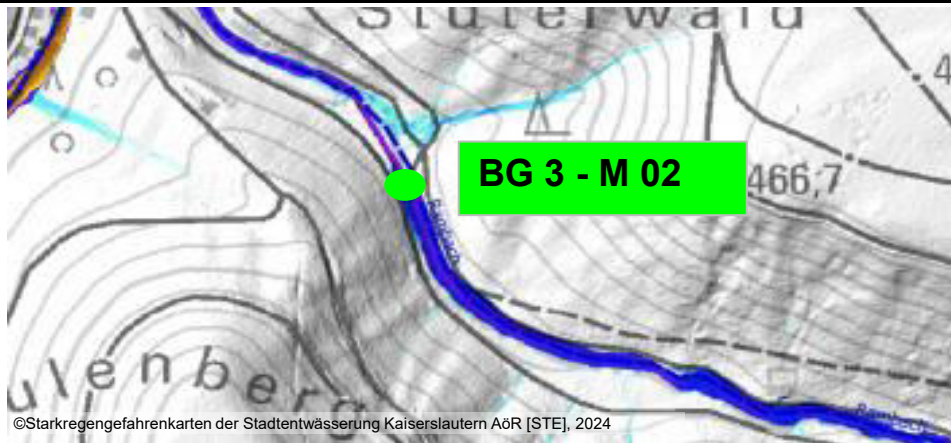
| <b>Kürzel</b> | <b>BG 3 - M 02</b> |

Am Bachlauf selbst keine Defizite feststellbar, naturnahes Erscheinungsbild,  
Durchlass in Ordnung - Gitter ebenfalls

**(RF)** - Ausweitung des Rückhaltes in der Fläche durch gezielte Ausuferungen, Mäandrierungen etc.

**(tO)** - Durch Anheben des Wirtschaftswegs Dammlösung schaffen, ggf. Durchlass verkleinern um Rückstauraum zu erhalten

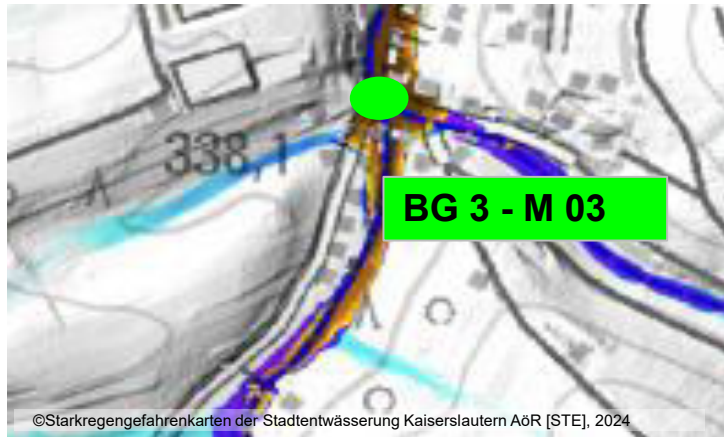
**Kürzel****BG 3 - M 03****Beschreibung Defizit**

Bachlauf nicht zugänglich, befindet sich vollständig auf Privatgelände; Erscheinungsbild Bachlauf und Einlaufsituation konnte nicht besichtigt werden, auch für ggf. Kontrolle vor angekündigten Starkregenereignissen schwierig; bodennahe Gebäudeöffnungen unmittelbar am Fließweg vorhanden;

Fließweg vereint sich mit Rambach und führt dann entlang der Eulentalstraße bis zum Tiefpunkt am Dorfplatz

(O) - Private Objektschutzmaßnahmen aller Anlieger am Fließweg

(U<sub>G</sub>) - Unterhaltung der vorhandenen Uferbefestigungen und Einlaufbauwerk

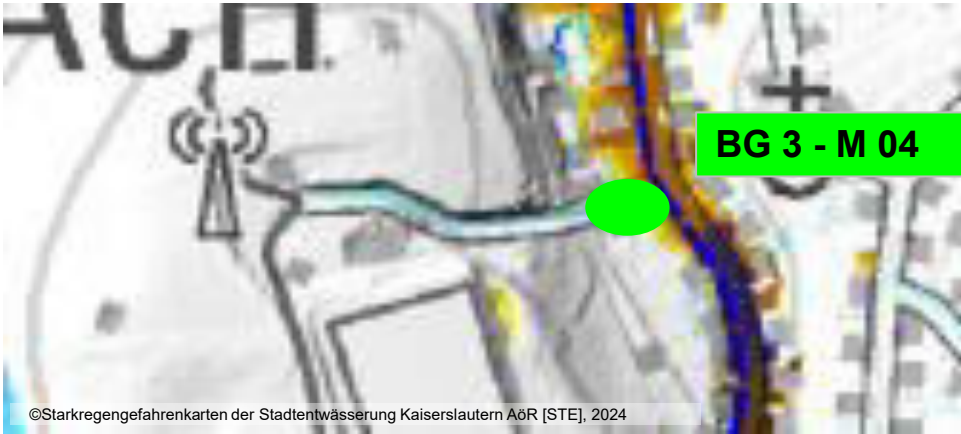
| Kürzel | BG 3 - M 04 |

| Hier wohl Probleme mit drückendem Hang und Wasser aus dem Hang, Straße selbst aber sehr steil, hohe Fließgeschwindigkeiten zu erwarten; Wasser fließt über den Wirtschaftsweg in die Straße "An der Turnhalle" und gefährdet dort vor allem Hausnummer 1 | |

**(O)** - Private Objektschutzmaßnahmen für Anlieger mit ebenerdigen und tiefliegenden Gebäudeöffnungen

**(tO)** - an neuralgischen Punkten Doppelreihung von Straßenabläufen; mehrere Querabschläge in die Fläche auf Wirtschaftsweg neben Sportanlage

**(LN<sub>F</sub>)** - Erhalt Waldnutzung am Hang

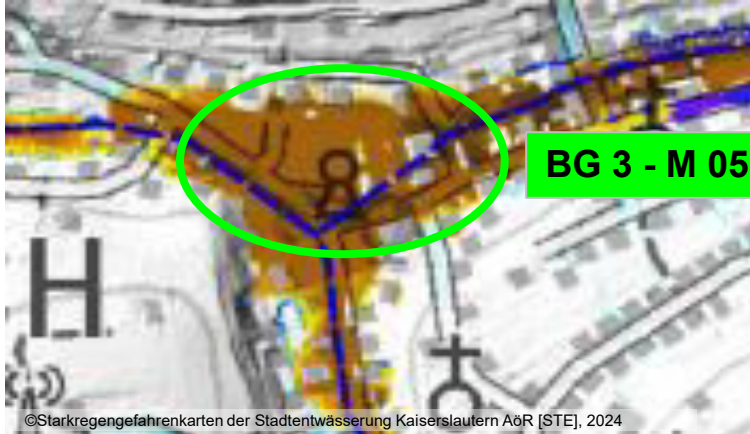
| Kürzel | BG 3 - M 05 |

| <p>Zusammenfluss von Rambach und Stünebächel erfolgt verrohrt; Schreinerei befindet sich genau im Abflussweg - besonders gefährdet bei Verklausung des Einlaufbauwerkes; keine Möglichkeit für oberirdisch fließendes Wasser wieder in die Vorflut zu gelangen</p> | |

(O) - Objektschutzmaßnahmen Schreinerei und KiTa und alle Anlieger mit tiefliegenden Gebäudeöffnungen

(S) - Nutzung Dorfplatz als multifunktionale Fläche zur Zwischenspeicherung von Wasser, das über die Douzystraße und der Eulentalstraße dem Tiefpunkt zufließt

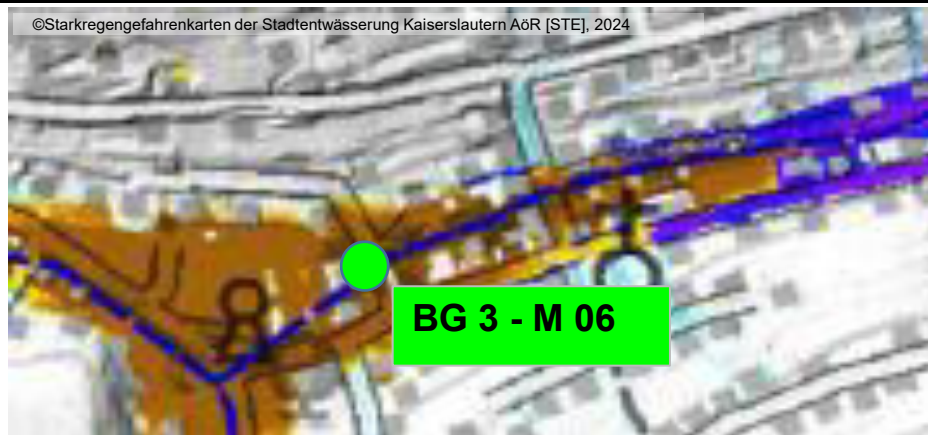
**Kürzel****BG 3 - M 06****Beschreibung Defizit**

Gitter zu steil, anfällig für Verklausung; Sohlenbefestigung mit Halbschalen; Abflussweg durch Schreinerei überbaut; Bachlauf führt durch Privatgrundstücke, keine Zugänglichkeit vorhanden; viele weitere Abflusshindernisse in Form von privaten Brücken; nach Aussagen des Betreibers der Schreinerei urbanes Treibgut ein Problem; Abstände zum Gewässer nicht eingehalten

**(O)** - Objektschutzmaßnahmen aller Gewässeranlieger, Sensibilisierung der Anwohner zum richtigen Verhalten am Gewässer

**(tO)** - Dreidimensionales Einlaufbauwerk mit Zugänglichkeit (Grunderwerb erforderlich)

**(U<sub>G</sub>)** - Konsequenter Rückbau nicht genehmigter Bauten und Einhaltung der Abstände zum Gewässer

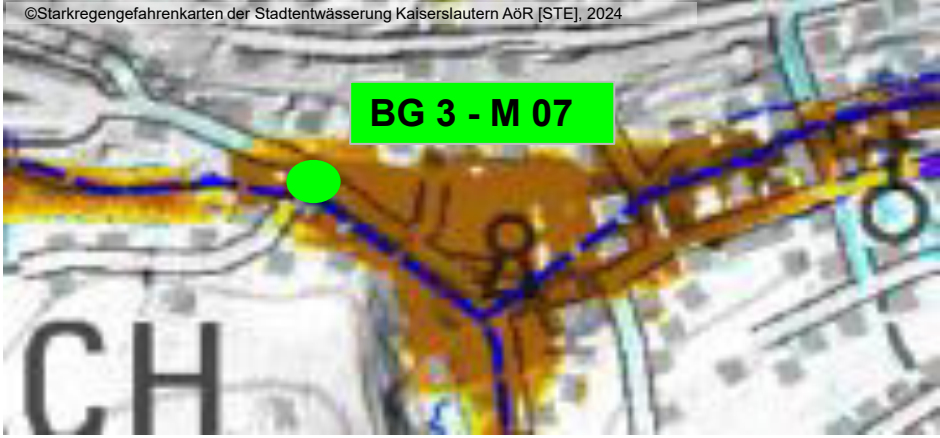
| Kürzel | BG 3 - M 07 |

| <p>Tiefpunkt; ab hier Rambach zwischen den Grundstücken wieder offen, jedoch keine Zugänglichkeit - alles privat; Abflussweg nicht vollständig frei - aufgrund von Bebauung kaum Möglichkeit mehr, Notabflussweg zu schaffen</p> | |

(O) - Objektschutzmaßnahmen der Anlieger am Fließweg  
 (N) - Freihalten des Abflussweges durch baurechtliche Festlegungen, Schaffung eines gezielten Notabflussweges in den Bachlauf (nur über Privatgelände bzw. Grunderwerb möglich)

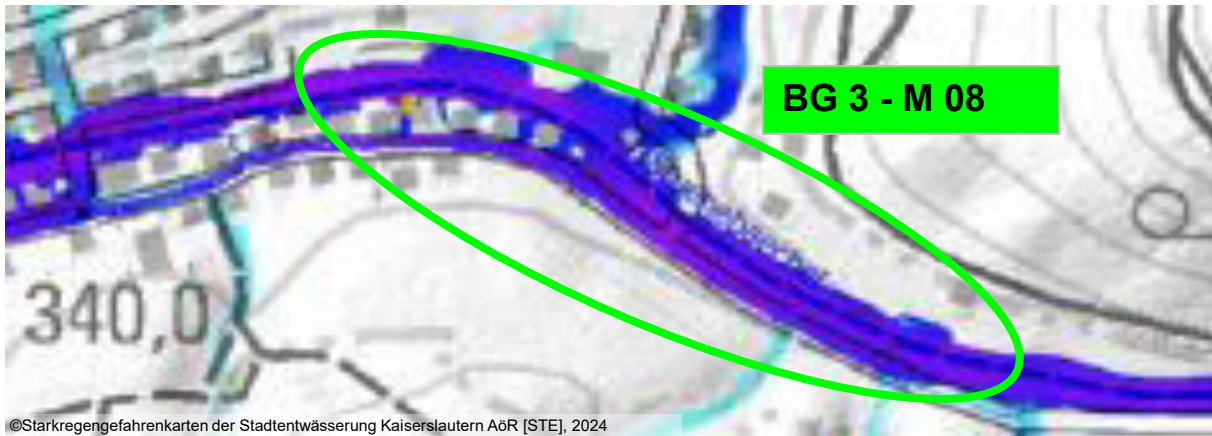
**Kürzel****BG 3 - M 08****Beschreibung Defizit**

Stünebächel im Außenbereich naturnah; im Innenbereich Abstände zum Gewässer nicht eingehalten; zum Schutz vor Wildschweinen Zäune bis in den Bachlauf hineingezogen; bei Überlastung / Verklausung des Durchlasses teilt sich Wasserlauf, ein Teil entlang des Bachlaufes, anderer Teil strömt Douzystraße hinab; dort aber nur partiell Anlieger mit ebenerdigen Gebäudeöffnungen, viele Häuser erhöht errichtet, aber Verteilerkästen Strom / Telekommunikation in unmittelbarer Nähe

- (O) - Objektschutzmaßnahmen auch an Verteilerkästen, Sensibilisierung der Anwohner  
 (tO) - ggf. Durchlass mit mehrdimensionalen Rechen versehen  
 (U<sub>G</sub>) - Abstände zu Gewässern einhalten, Sicherungsvorrichtung vor Wildschweinen mit Abständen zum Gewässer anbringen  
 (RF) - Retentionsmöglichkeiten im Außenbereich ausschöpfen (z.B. Laufverlängerung, Flutpolder); Umsetzung der Maßnahmen aus den bekannten Studien

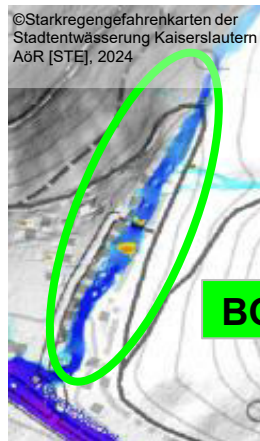
**Kürzel****BG 3 - M 09****Beschreibung Defizit**

Sowohl über Straße als auch aus Tiefenlinie strömt ggf. Wasser zu; Herkunft des Wassers aus der Tiefenlinie im Wald;  
letzter Eigentümer vor dem Wald hat in Eigenregie Wall zum Schutz errichtet; Fließweg zwischen den Häusern nur theoretisch - mit Mauern und Zäunen unterbrochen;  
Ableitung über teilweise offenes Grabensystem über Privatgrund in Stünebächel; Graben nicht frei zugänglich; Eigentümer des Grundstückes mit dieser Lösung unzufrieden

| Kategorie(n) | O | N | LN | RF | | |
|---|---|---|---|---|--|--|
| <p>(O) - Objektschutzmaßnahmen der Anlieger mit tiefliegenden Gebäudeöffnungen</p> <p>(N) - Freihalten Abflussweg in der Tiefenlinie</p> <p>(LN) - Waldnutzung erhalten, Ausbau der vorhandenen Kleinstrückhalte</p> <p>(RF) - gezielte Vernässung der Waldflächen, Ausbau Rückhalt im Wald möglich</p> | | | | | | |

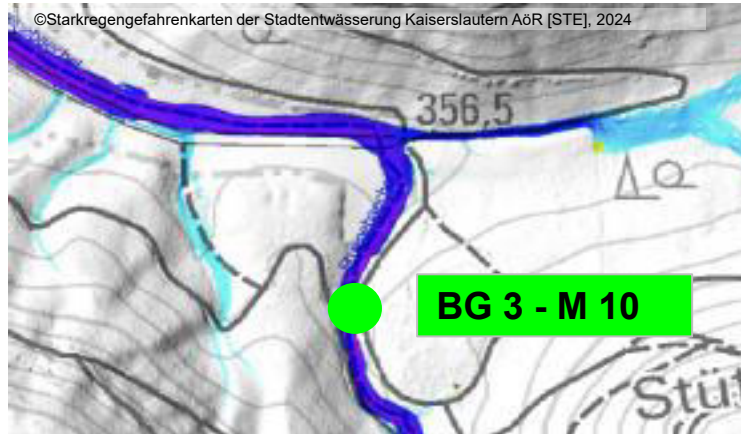
**Kürzel****BG 3 - M 10****Beschreibung Defizit**

Bachlauf außerorts naturnah, ohne größere Defizite am Gewässer;  
Möglichkeiten der Retention für Mölschbach gegeben

**(tO)** - Erhöhung des Wirtschaftsweges als Damm, ggf. Durchlass verkleinern um Rückstau zu erreichen - nicht mehr Stadtgebiet Kaiserslautern

**(RF)** - Ausschöpfung der Retentionsmöglichkeiten, weiter vorne im Wiesenbereich bessere Anbindung möglich durch Sohlanhebung bzw. Schaffung von Nebenarmen etc.

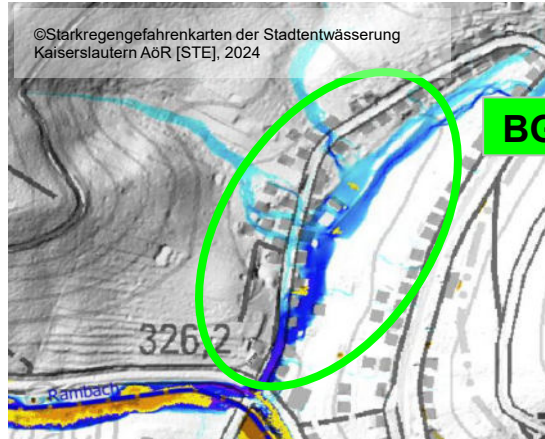
**Kürzel****BG 3 - M 11****Beschreibung Defizit**

Tiefenlinie nach Starkregengefahrenkarte HWIP zwischen den Grundstücken "Im Grubenteich" und Johanniskreuzer Straße vorhanden; zusätzlich weitere Zuflüsse vom Hang möglich; Abflusswege vollständig verbaut; viele tieferliegende Gebäudeöffnungen

**(O)** - Private Objektschutzmaßnahmen für alle Anlieger mit tiefliegenden Gebäudeöffnungen

**(N)** - Straße als Abflussweg - bei Straßenausbau Bordsteine erhalten; Abflusswege vom Hang freihalten

**(LN<sub>F</sub>)** - Erhalt der Grünflächen zwischen "Im Grubenteich" und Johanniskreuzer Straße

**(RF)** - Querstrukturen zur Verbesserung Wasserrückhalt in der Fläche

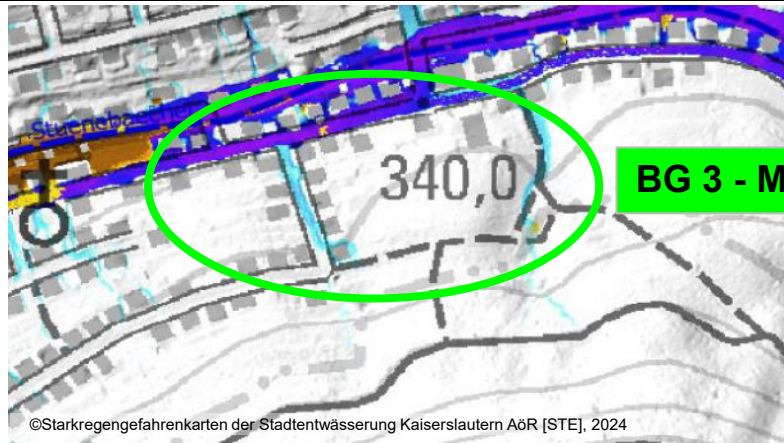
| <b>Kürzel</b> | <b>BG 3 - M 12</b> |

Tiefenlinien nach Starkregengefahrenkarte und HWIP; Straßen weisen sehr starkes Längsgefälle auf, dadurch hohe Fließgeschwindigkeiten, verstärkt Problematik Douzystraße und Stünebächel

(O) - Private Objektschutzmaßnahmen für Anlieger mit tiefliegenden Gebäudeöffnungen, besonders in der Douzystraße

(N) - Freihalten der Abflusswege

(U<sub>E</sub>) - Unterhaltung Grünweg und bestehende Entwässerungseinrichtungen

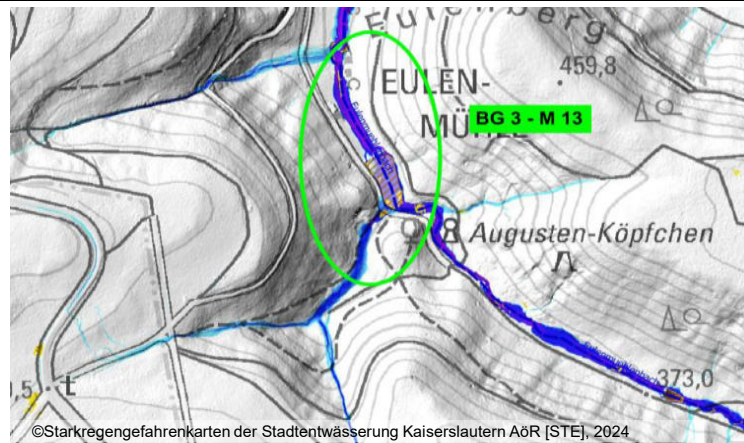
**Kürzel****BG 3 - M 13****Beschreibung Defizit**

Retentionsraum im Außenbereich nicht vollständig ausgenutzt; Standortuntypische Bäume im Gewässerumfeld (Fichten); Zuläufe aus Seitentälern ohne größere Retention; Staumauer Teichanlage mit baulichen Defiziten; private Zäune durch das Bachbett im Außenbereich

- (O) - Private Objektschutzmaßnahmen für Mühlengebäude  
 (U<sub>E+G</sub>) - Unterhaltung Dachprofil Wirtschaftsweg und Instandsetzung Bauwerke  
 Teichanlage und Teichanlage generell (inklusive Entschlammung)  
 (RF) - Rückhaltung in den Seitentieflinien möglich, Anlage von Retentionsraum  
 (LN) - Entfichtung und Umwandlung mit standorttypischen Gehölzen; Entfernung Zäune  
 (tO) - Abschlänge in Richtung Bach auf dem Weg kurz vor Beginn der Bebauung

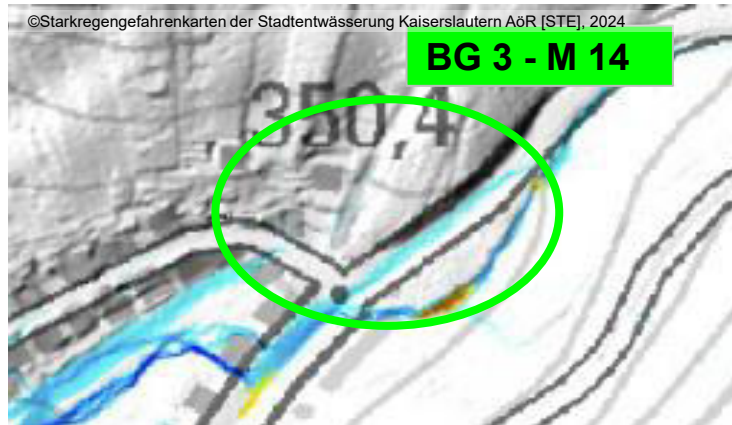
**Kürzel****BG 3 - M 14****Beschreibung Defizit**

Aus dem Außenbereich fließt sowohl über Straße (K49) als auch Wirtschaftsweg Wasser zu; kein freier Abflussweg vorhanden; Unterhaltungsrückstau Einlaufbauwerk am Wirtschaftsweg; Retentionsvolumen ggf. nicht ausgeschöpft; Handlungsmöglichkeiten durch Zuständigkeitsgrenzen beschränkt

(O) - Private Objektschutzmaßnahmen für Anlieger mit tiefliegenden Gebäudeöffnungen

(U<sub>E</sub>) - Unterhaltung Entwässerungseinrichtungen

(RF) - Anlage von kleinräumigem Retentionsraum

(N) - Öffnung Notabflussweg über Grünfläche

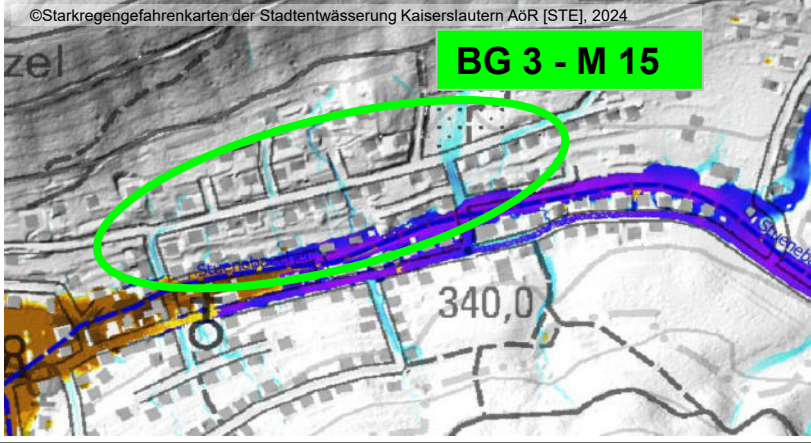
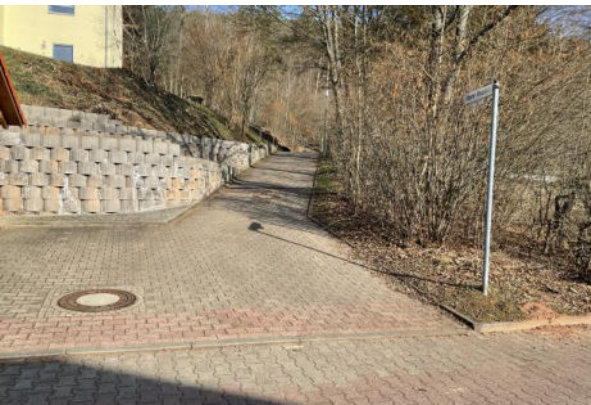
| Kürzel | BG 3 - M 15 |

| <p>Geringe Gefährdung aus Hanglage bestehend; Straßen wirken als Abflussbahnen; Tiefenlinie und erhöhte Abflussgefährdung aus dem Friedhofsgelände vor Ort nicht zu erkennen</p> | |

(O) - Private Objektschutzmaßnahmen für Anlieger mit tiefliegenden Gebäudeöffnungen  
 (U<sub>E</sub>) - Unterhaltung bestehender Entwässerungseinrichtungen, ggf. Verbreiterung der vorhandenen Querrinnen auf den Stichstraßen

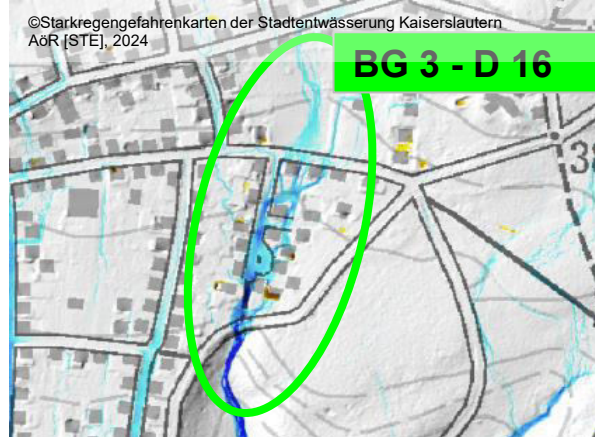
**Lokalisierung in der Starkregengefahrenkarte**

Leicht ausgeprägte Tiefenlinie über die Straße "Hofdell"; kaum Gefälle auf der Straße; mehrere tiefliegende Gebäudeöffnungen; Abflusswege nur teilweise vorhanden

**(O)** - Private Objektschutzmaßnahmen für Anlieger mit tiefliegenden Gebäudeöffnungen; wassersensibel Planen und Bauen

**(S)** - Anliegerstraße als Speicherraum umrüsten; Grünfläche als Tiefbeet nutzen

**(N)** - Abflussweg über Fußweg freihalten

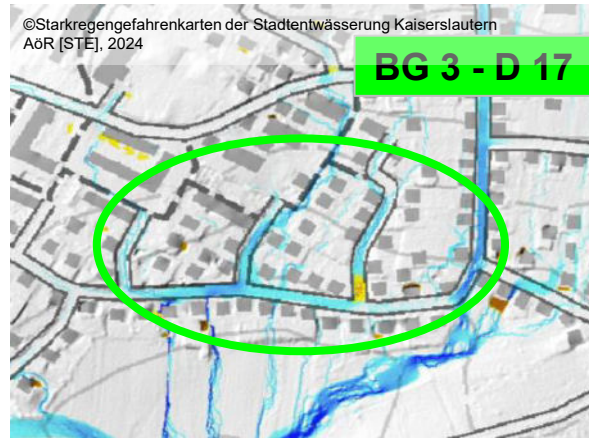
**Lokalisierung in der Starkregengefahrenkarte**

Aus Brunnenstraße und den zufließenden Seitenstraßen entstehen Fließwege; kaum Gefälle vorhanden; langsame Fließgeschwindigkeiten zu erwarten; keine Abflusswege vorhanden; Aufstau auf Straße möglich

- (O) - Private Objektschutzmaßnahmen für Anlieger mit tiefliegenden Gebäudeöffnungen  
 (S) - langfristig Anliegerstraßen durch Mittelrinnen als Speicherraum umrüsten  
 (N) - Fußweg zum Bolzplatz als Notabflussweg ertüchtigen, freies Grundstück als Notabflussweg festlegen und ertüchtigen z.B. durch Bordsteinabsenkungen

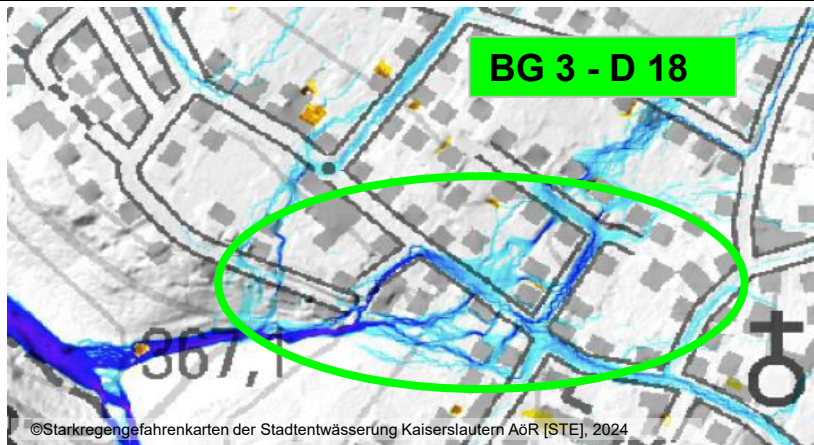
**Lokalisierung in der Starkregengefahrenkarte**

Über die Straßen Lixheimer Straße, Dansenberger Straße und "Im Birngarten" verlaufen Fließwege, die sich aufsummieren; Abflusswege sind nicht vorhanden; Retentionsvolumenn ebenfalls nicht; teilweise ebenerdige Gebäudeöffnungen vorhanden; Straßen haben nur leichtes Gefälle

| Kategorie(n) | O | S | N | | | |
|---|---|---|---|--|--|--|
| <p><b>(O)</b> - Private Objektschutzmaßnahmen für Anlieger mit tiefliegenden Gebäudeöffnungen</p> <p><b>(S)</b> - langfristig bei Planung Straßenerneuerung berücksichtigen, dass hier Wasser einstauen kann</p> <p><b>(N)</b> - "Am Brunnenberg" als Notabflussweg ertüchtigen, auf dem Fließweg dorthin Wasser auf den Straßen halten</p> | | | | | | |

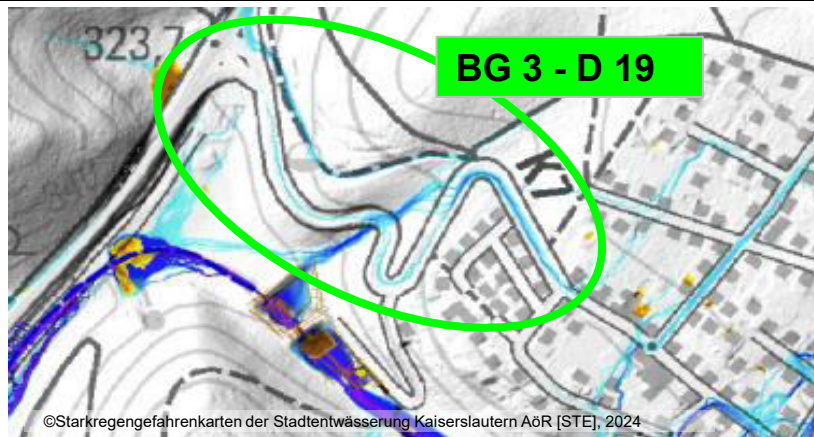
**Lokalisierung in der Starkregengefahrenkarte**

wichtigste Zufahrt nach Dansenberg; im Bürgerworkshop Berichte über Probleme mit Hangstabilität und Befahrbarkeit; starkes Längsgefälle; Fließweg kreuzt Straße im Kurvenbereich - Wasserführung auch durch Hochborde vorhanden; Rückhaltebecken nach Aussagen aus Bürgerworkshop wichtig zu unterhalten

(U<sub>E</sub>) - Unterhaltung vorhandener Entwässerungseinrichtungen

(LN) - Waldnutzung erhalten

(GK) - zweiten Rettungsweg für den Notfall über "Rothe-Hohl" (Waldstraße) installieren
