## Anlage V - Steckbriefe Defizite

In dieser Anlage werden die Defizitstellen beschrieben und in Kartenausschnitten verortet sowie Maßnahmenvorschläge aufgezeigt.

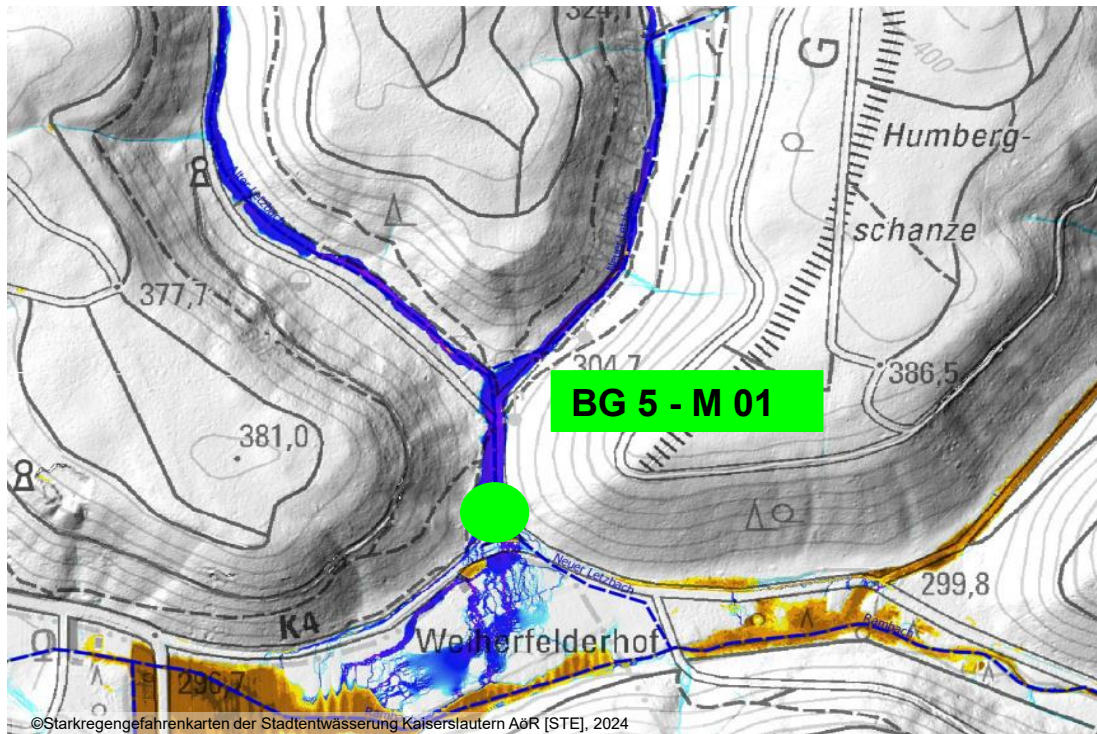
**Kürzel****BG 5 - M 01****Beschreibung Defizit**

Neuer Letzebach trifft auf K4 - wichtige Zufahrt nach Mölschbach, bei Überspülung K4 zwar noch andere Zufahrt möglich, jedoch Umweg von 10 km, Durchlass durch Straße (sowohl Parkplatz als auch K4) verlandet, Wasser strömt dann eher Richtung Weiherfelderhof

- (U<sub>G</sub>) - fortlaufende Unterhaltung der Durchlässe - Entfernen der Verlandungen  
 (RF) - Ausnutzen der Puffermöglichkeiten (z.B. durch Anlage von Kleinstrückhalten) vor Parkplatz und im Gebüsch zwischen Parkplatz und K4  
 (GK) - Hinweisschilder für Autofahrer (bei Bedarf) und ggf. kurzzeitige Sperrung

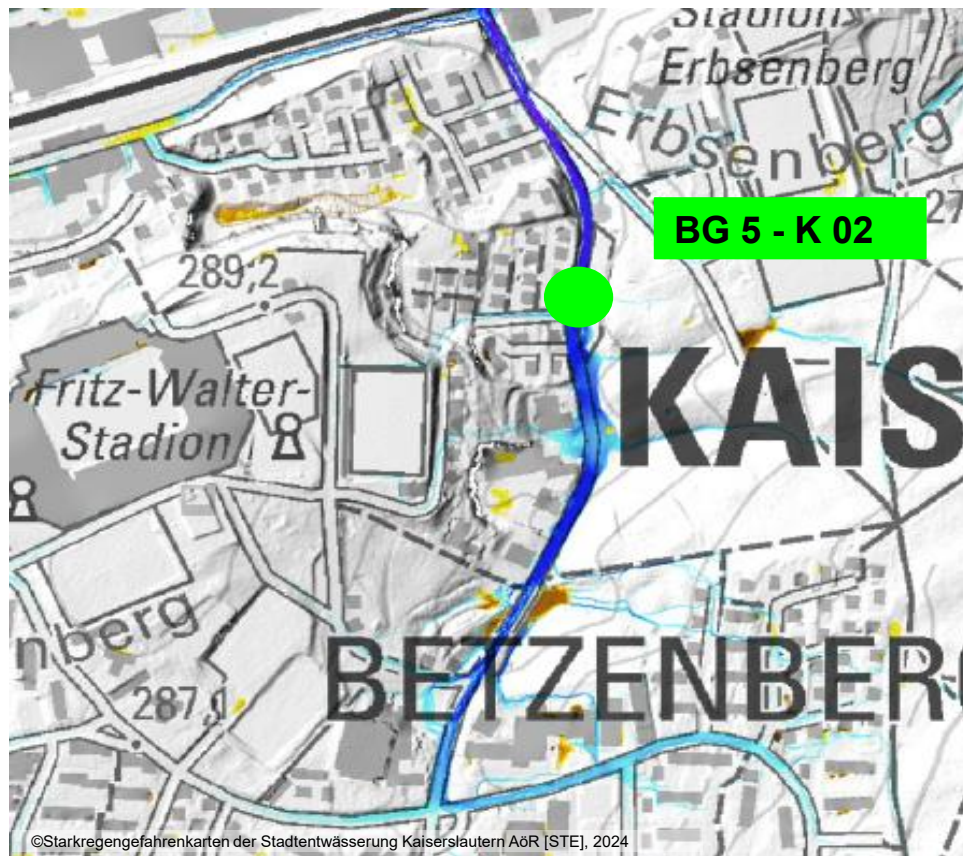
**Kürzel****BG 5 - K 02****Beschreibung Defizit**

über die Kantstraße strömt ein größerer Fließweg der Stadtmitte ( vgl. BG 7 - F 15) zu; Wasser verbleibt nahezu auf dem Straßenkörper, wird durch Hochborde und Neigung Gehweg geführt - Gefährdung primär in Bahnunterführung und durch höhere Fließgeschwindigkeiten auf dem Fließweg

- (GK)** - Anbringen Wasserstandsmesslatte an Unterführung und Regelung für kurzfristige Sperrung Wannentiefpunkt
- (LN<sub>F</sub>)** - Erhalt Waldnutzung und Grünflächen
- (S)** - Parkplatz multifunktional nutzen z.B. mit kurzzeitigem Einstau; Erhalt der Hochborde
- (O)** - Objektschutzmaßnahmen für Anlieger am Fließweg mit tiefliegenden Gebäudeöffnungen
- (RF)** - Erhalt und ggf. Ausbau der Senken am Fließweg

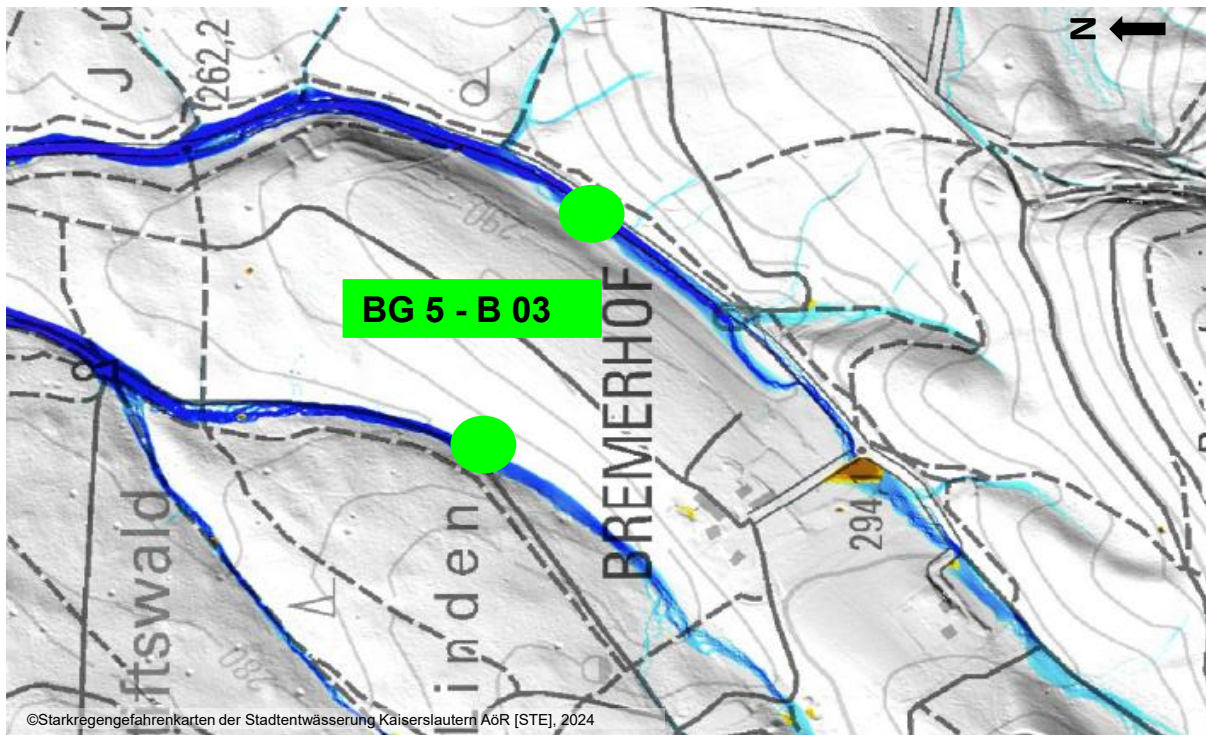
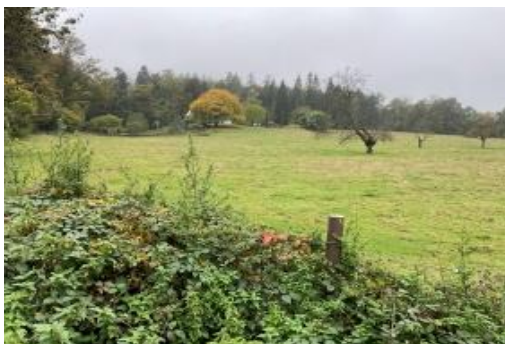
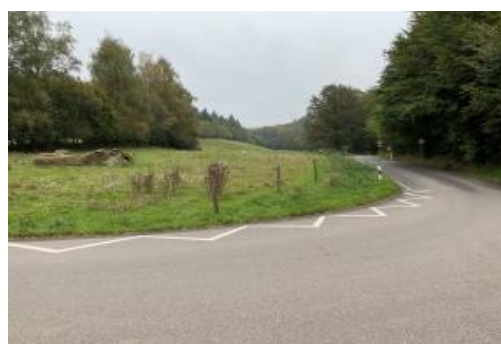
| <b>Kürzel</b> | <b>BG 5 - B 03</b> |

südwestlich und nordwestlich vom Bremerhof beginnen zwei größere Tiefenlinien, die in Folge zu massiven Beeinträchtigungen in der Bremer Straße am Wannentiefpunkt führen; Wald- und Wiesennutzung im Einzugsgebiet positiv; Bremerstraße mit begleitendem Straßengraben - wirkt als Abflussbahn; nördlich Bremerhof sind die Waldwege die Abflussbahnen - Wege und Straßen verlaufen im ausgeprägten Tiefpunkt; kaum querende Strukturen in den Tiefenlinien vorhanden

(LN) - Erhalt Waldnutzung und Grünflächen  
 (RF) - Ausbau Rückhalt in der Fläche durch Anlage von wegebegleitenden Kleinstrückhalten; Umwandlung des Straßenbegleitgrabens in eine kaskadenförmige Raubettmulde mit Zwischenspeichermöglichkeiten; Anlage von Rückhaltmulden in den Grünflächen

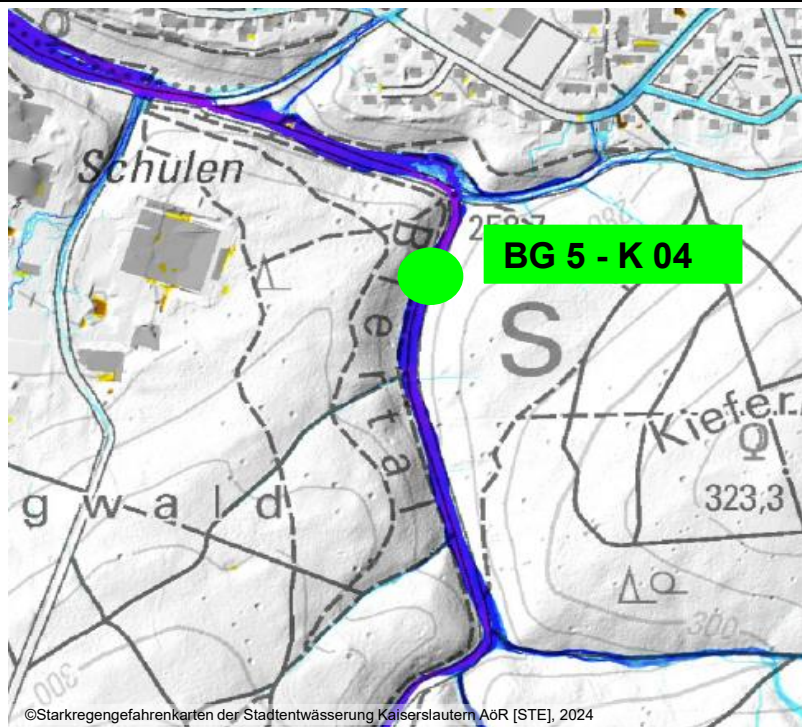
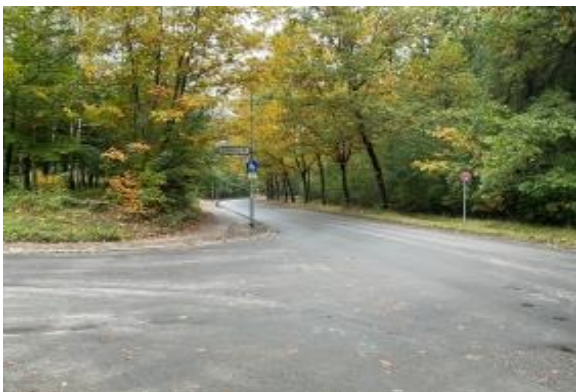
**Kürzel****BG 5 - K 04****Beschreibung Defizit**

über den Pfälzer Waldpfad und das "Biertal" strömen der Kantstraße und in Folge der Bremerstraße zusätzlich Wassermengen zu; aufgrund der ausgeprägten Senkenlage der Wegführung wenig Möglichkeiten - nur wegebegleitend

(LN) - Erhalt Waldnutzung  
 (RF) - Ausbau Rückhalt in der Fläche durch Anlage von wegebegleitenden Kleinstrückhalten und kaskadenförmigen Begleitgräben  
 (S) - Nutzung der Fußwege und Grünflächen zur temporären Zwischenspeicherung  
 (tO) - Querhöcker zur Erhöhung Rückhalt und Verhinderung von sofortigem Übertritt auf die Kantstraße; ggf. weitere Querhöcker zur Reduktion der Fließgeschwindigkeit auf den Wegen

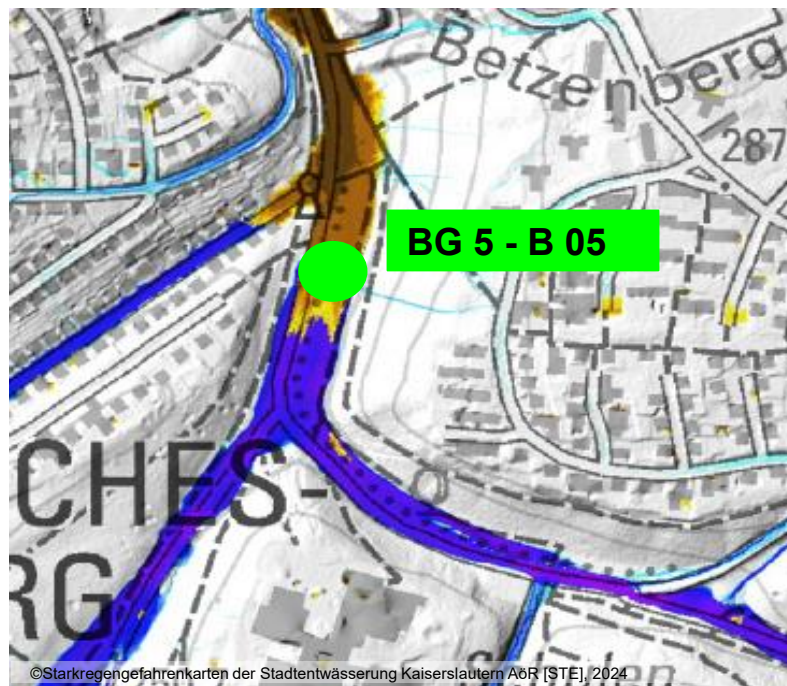
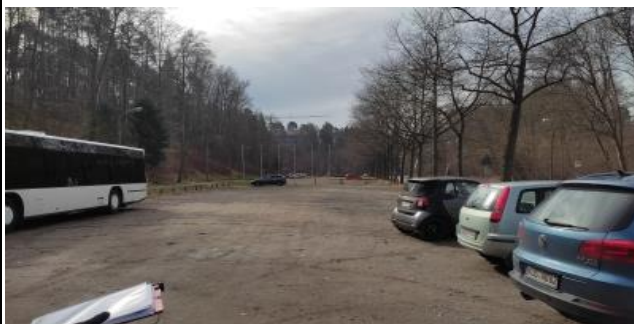
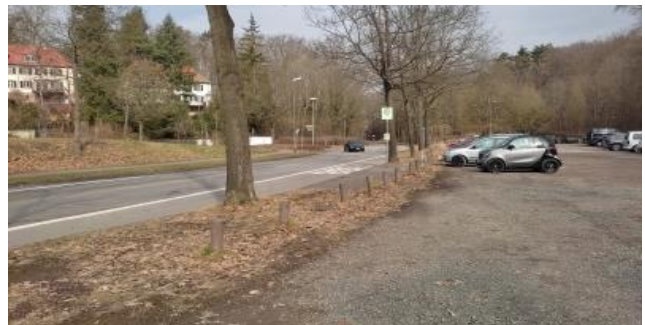
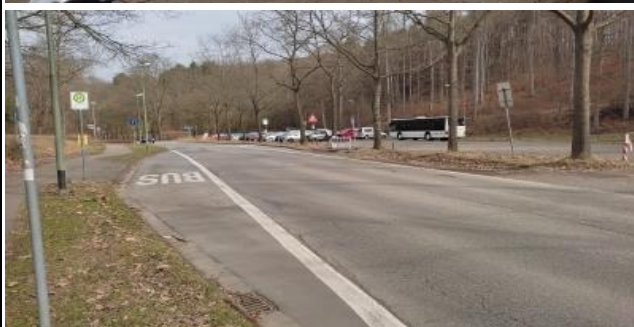
**Kürzel****BG 5 - B 05****Beschreibung Defizit**

die beiden großen Tiefenlinien BG 5 - B 03 und BG 5 - K 04 vereinen sich zu einer großen Tiefenlinie; Gelände hier flacher - mit Einstau; Parkplatz geschottert und verdichtet; zusätzlich Zuflüsse von den Hängen und aus "Dunkeltälchen"; lokaler Retentionsraum nicht vollständig ausgenutzt; unterirdisches RRB vorhanden - dient aber der Regelentwässerung; hier kaum betroffene Anlieger vorhanden - lediglich Verkehrsflächen ggf. nicht mehr befahrbar - Schulzentrum nicht mehr über Straßen erreichbar

(LN<sub>F</sub>) - Erhalt Waldnutzung an den Hängen; Erhalt Grünflächen  
 (RF) - Ausbau Rückhalt in der Fläche durch flachen Begleitmulden an Fußwegen  
 (S) - Nutzung der Parkplatzflächen als temporärer Zwischenspeicher z.B. durch Rigolen oder Tieferlegen mit gezielter Zuleitung  
 (tO) - Ableitung durch Querrinnen in die Fläche an den Treppenanlagen  
 (GK) - Notfallkonzept für Erreichbarkeit Schulzentrum bzw. kurzzeitige Sperrung der Verkehrsflächen

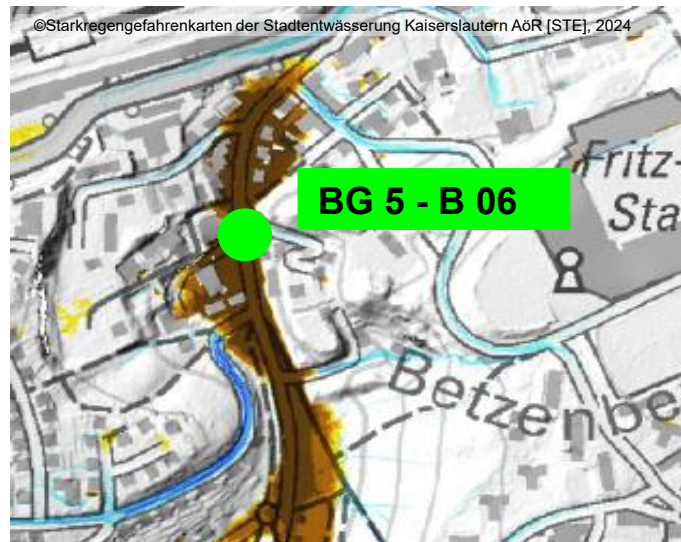
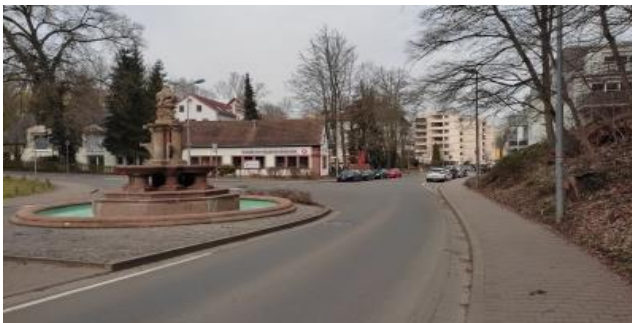
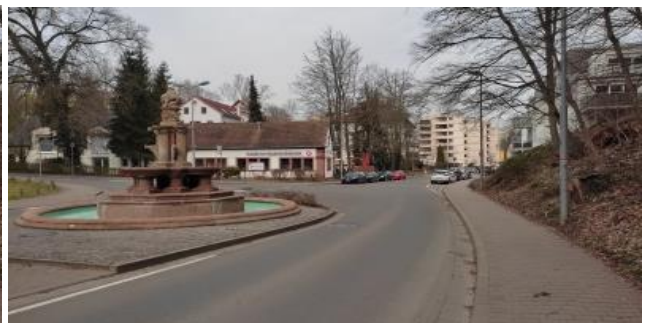
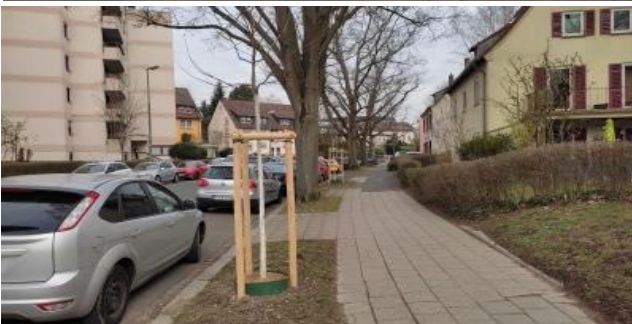
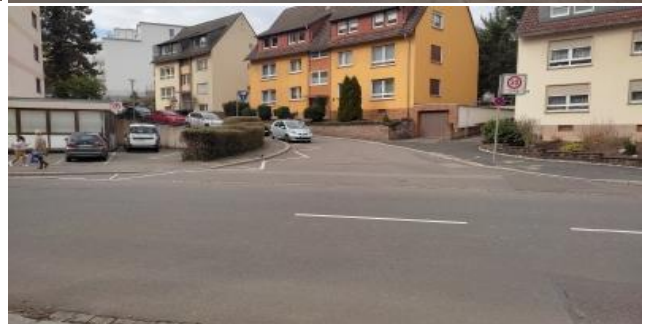
**Kürzel****BG 5 - B 06****Beschreibung Defizit**

Wannentiefpunkt, keine Möglichkeit des freien Abflusses; Bereich staut ein; Wasser muss in Kanalisation ablaufen; viele gefährdete Gebäude mit tieferliegenden Bodenöffnungen; keine Retentionsmöglichkeiten vor Ort mehr vorhanden (Flächen zu klein, Baumbestand zu alt); zusätzlich Zuflüsse von Privatflächen aus Seitenstraßen

| Kategorie(n) | O | U <sub>E</sub> | S | RF | GK | |
|---|---|---|---|---|---|--|
| <p><b>(O)</b> - Objektschutzmaßnahmen (teilweise schon umgesetzt) an Gebäuden mit tieferliegenden Bodenöffnungen im Wannentiefpunkt</p> <p><b>(U<sub>E</sub>)</b> - Unterhaltung der bestehenden größeren Straßenabläufe</p> <p><b>(S)</b> - im Zuge Straßenausbau - Straße als Flutraum ausbauen, bei Ersatzpflanzungen z.B. Baumrigolen berücksichtigen</p> <p><b>(RF)</b> - Entsiegelungsmaßnahmen auf Parkplatzflächen z.B. durch Rasengittersteine oder Pflaster mit offenen Fugen; Grünfläche neben Albrechtsbrunnen und Kurpfalzstraße als Zwischenspeicher nutzen</p> <p><b>(GK)</b> - Sperrung und Hinweis für Verkehrsteilnehmer im Ereignisfall</p> | | | | | | |

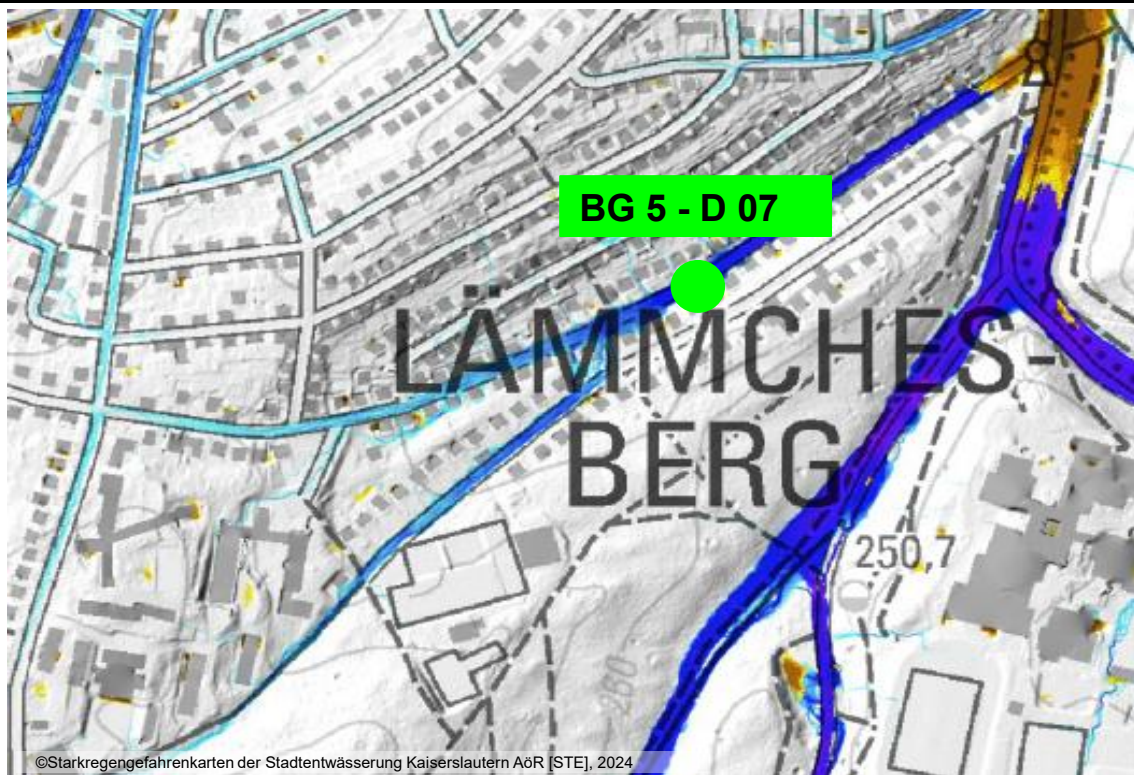
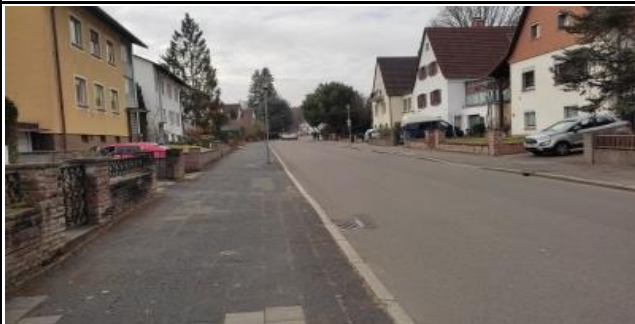
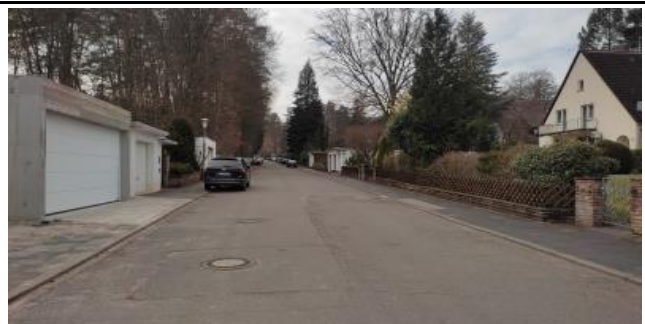
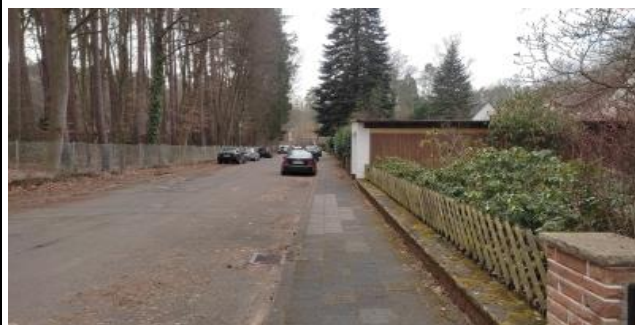
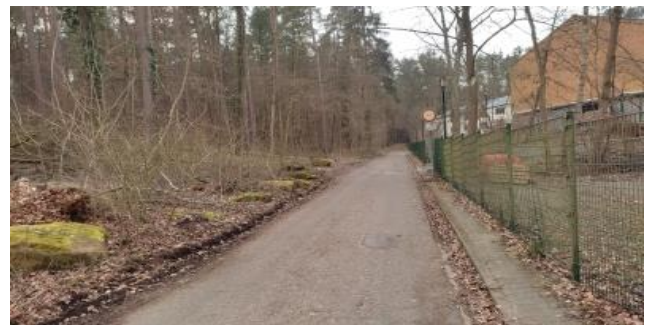
**Kürzel****BG 5 - D 07****Beschreibung Defizit**

über die Straßen "Im Jungwald" und "Im Dunkeltälchen" entsteht ein größerer Fließweg, der die Probleme der Bremer Straße verstärkt; Wasser verbleibt zumeist im Straßenraum und auf den Wegen; Fließweg entsteht im Gebiet selbst; lokale Retentionsmöglichkeiten "Im Dunkeltälchen" nur mit hohem Aufwand erschließbar; "Im Jungwald" partiell größere Möglichkeiten vorhanden

| Kategorie(n) | O | U <sub>E</sub> | tO | S | RF | |
|---|---|---|---|---|---|--|
| <p><b>(O)</b> - Objektschutzmaßnahmen an Gebäuden mit tieferliegenden Bodenöffnungen am Fließweg</p> <p><b>(U<sub>E</sub>)</b> - Unterhaltung der bestehenden Straßenabläufe, Hochborde und Entwässerungseinrichtungen (auch im Außenbereich)</p> <p><b>(tO)</b> - Anlage von Querhöckern zur Reduktion der Fließgeschwindigkeit auf den Wirtschaftswegen</p> <p><b>(S)</b> - im Zuge Straßenausbau - Straße als Flutraum ausbauen, z.B. breiten Fußweg als zusätzlichen Speicherraum nutzen</p> <p><b>(RF)</b> - Ausbau von Kleinstrückhalten (wegbegleitend z.B. mit Rigolen oder Flachmulden)</p> | | | | | | |

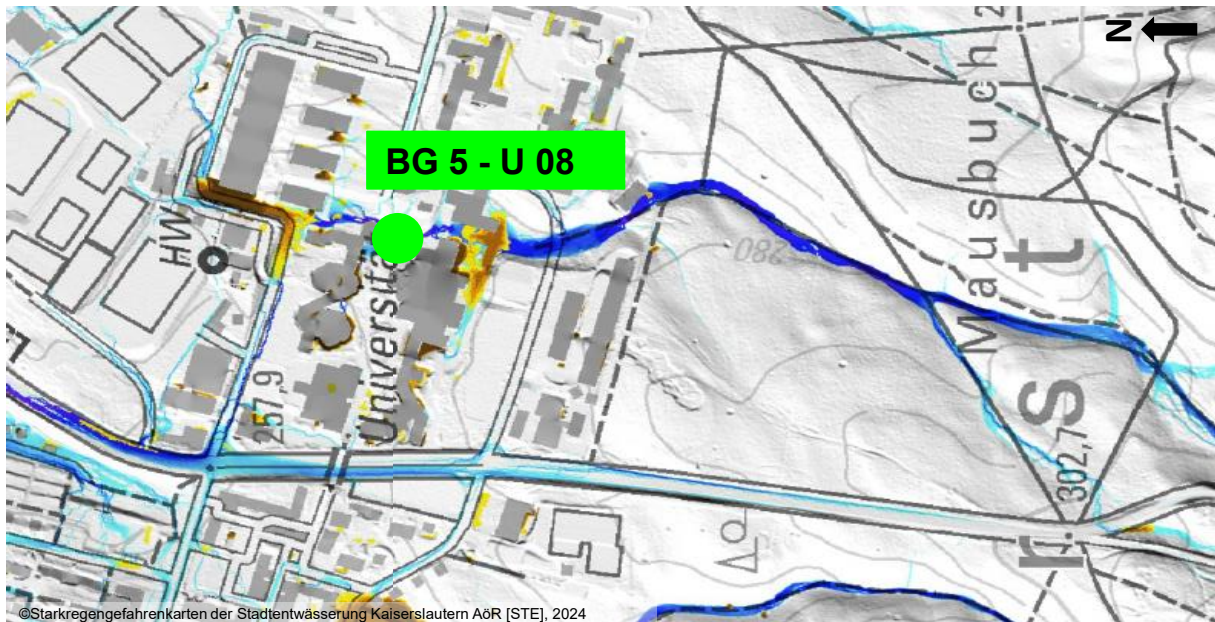
| <b>Kürzel</b> | <b>BG 5 - U 08</b> |

aus dem Außenbereich strömt über die Wegeführung in absolutem Tiefpunkt dem Universitätsgelände theoretisch Wasser zu, dass sich zwischen den Gebäuden auf den tieferliegenden Plätzen aufstaut; viele ebenerdige Gebäudeöffnungen - in Praxis hier noch kein Schwerpunkt bei Starkregen bislang aufgetreten

| Kategorie(n) | O | S | RF | tO | GK | RV |
|---|---|---|---|---|---|---|
| <p><b>(O)</b> - Objektschutzmaßnahmen an Gebäuden mit tieferliegenden Bodenöffnungen am Fließweg</p> <p><b>(S)</b> - Nutzung der Wege- und Grünflächen als multifunktionale Flächen im Rahmen der Möglichkeiten</p> <p><b>(RF)</b> - Anlage von wegebegleitenden Rückhalteinrichtungen z.B. Flachmulden, Kleinstrückhalte, Rigolen etc. im Außenbereich</p> <p><b>(tO)</b> - Anlage von Querrhöckern zur Reduktion der Fließgeschwindigkeit im Außenbereich</p> <p><b>(GK)</b> - Notfall- und Evakuierungskonzept für Worst-Case vorhalten und Abläufe proben</p> <p><b>(RV)</b> - hochwassersichere Lagerung von wichtiger technischer Infrastruktur und Dokumenten</p> <p><b>(LN)</b> - Erhalt Waldnutzung</p> | | | | | | |

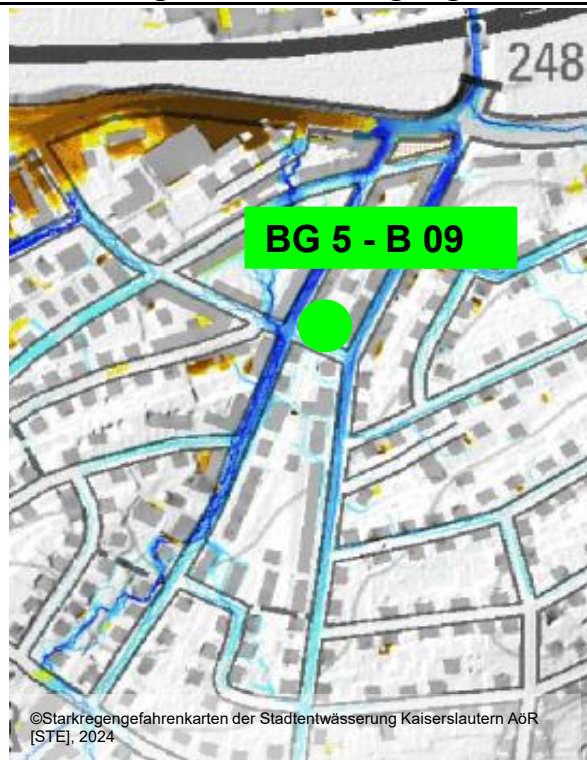
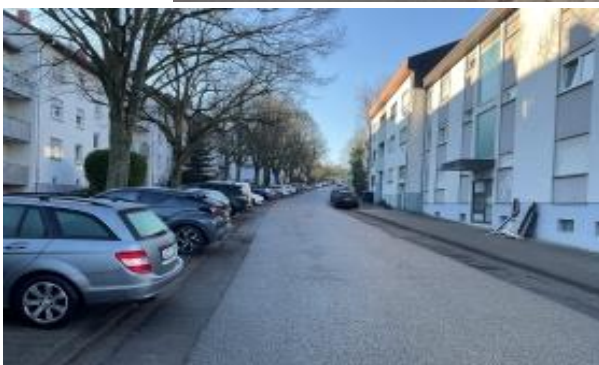
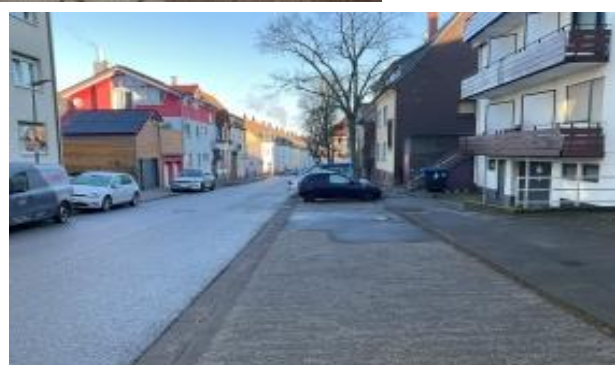
**Kürzel****BG 5 - B 09****Beschreibung Defizit**

innerhalb der Bebauung entsteht ein größerer Fließweg über die Buchenlochstraße und Pfaffenbergstraße, der in Folge den Wannentiefpunkt an der B 37 Trippstadter Straße zusätzlich negativ beeinflusst; vor Ort kaum öffentliche Retentionsmöglichkeiten gegeben, innerstädtische Prägung des Gebietes

| <p><b>(O)</b> - Objektschutzmaßnahmen an Gebäuden mit tieferliegenden Bodenöffnungen am Fließweg</p> <p><b>(S)</b> - im Zuge Straßenausbau - Straßen als Straßen mit Zwischenspeicherfunktion ausbauen; Erhalt der Bordsteine; Entsiegelung (im Rahmen der Möglichkeiten) der Parkplatzflächen in der Buchenlochstraße</p> | | | | | | |

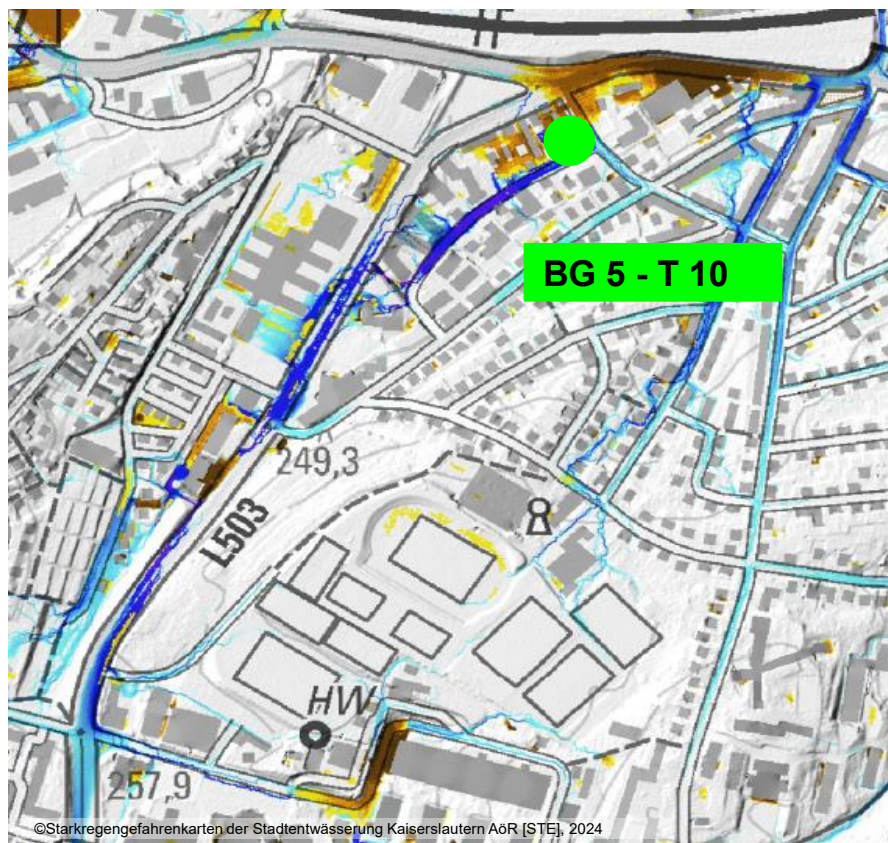
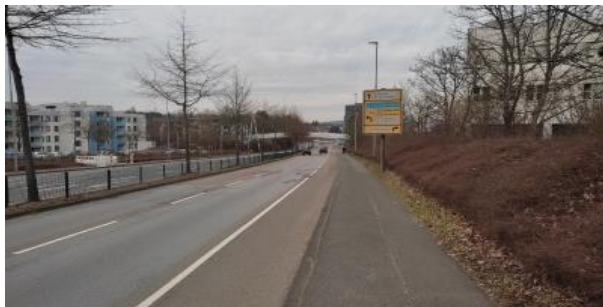
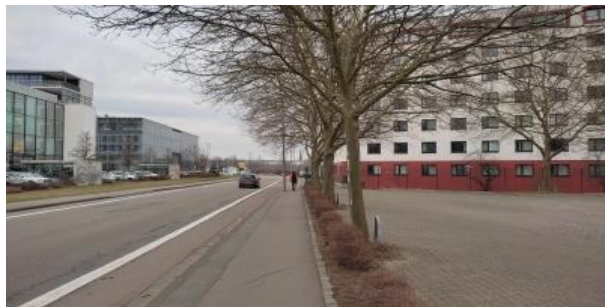
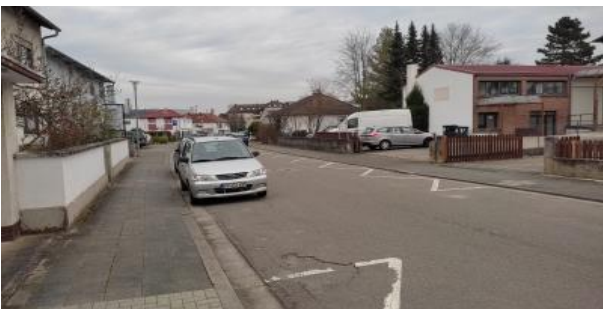
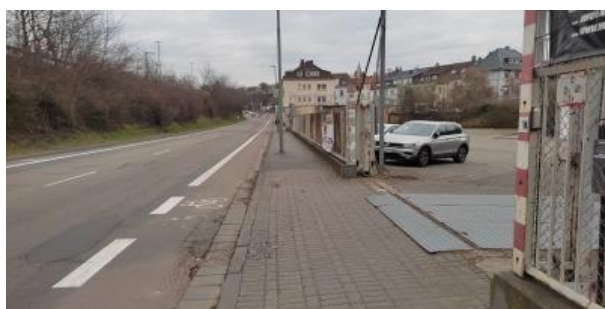
über die Trippstadter Straße (L 503) entsteht etwa ab der Universität ein größerer Fließweg, der in einem Wannentiefpunkt ohne echte Abflussmöglichkeit (Bahndamm ist die Begrenzung) endet; hier sehr große Einstautiefen wahrscheinlich und viele betroffene Objekte am Fließweg und Wannentiefpunkt; lediglich beschränkte lokale Retentionsmöglichkeiten; Hauptverkehrsader und daher große Stoffbelastung; in Gebiet viele Gewerbebetriebe ansässig, die mit wassergefährdenden Stoffen (KFZ-Betriebe) arbeiten

| Kategorie(n) | O | S | RF | LN | N | RV |
|---|---|---|---|---|---|---|
| (O) | Objektschutzmaßnahmen an Gebäuden mit tieferliegenden Bodenöffnungen am Fließweg und vor allem Wannentiefpunkt, gilt auch für <b>Schaltschranke, Tankstelle und alle Gewerbebetriebe mit wassergefährdenden Stoffen</b> | | | | | |
| (S) | im Zuge Straßenausbau - Nebenstraßen als Straßen mit Zwischenspeicher ausbauen; Anteil Gründächer langfristig erhöhen | | | | | |
| (RF) | ggf. auf offenen Grünflächen flache Zwischenspeichermulden errichten | | | | | |
| (LN) | Versiegelungsgrad nicht erhöhen - Parkplatz- und Stellflächen sickerfähig gestalten / beibehalten | | | | | |
| (N) | Wasser so weit wie möglich durch Überbögen, Hochborde etc. auf dem Straßenkörper halten, um Flutung tiefergelegenes Forschungszentrum so weit wie möglich zu verzögern | | | | | |
| (RV) | Notfallplan zur Sicherung von wassergefährdenden Stoffen vorhalten | | | | | |

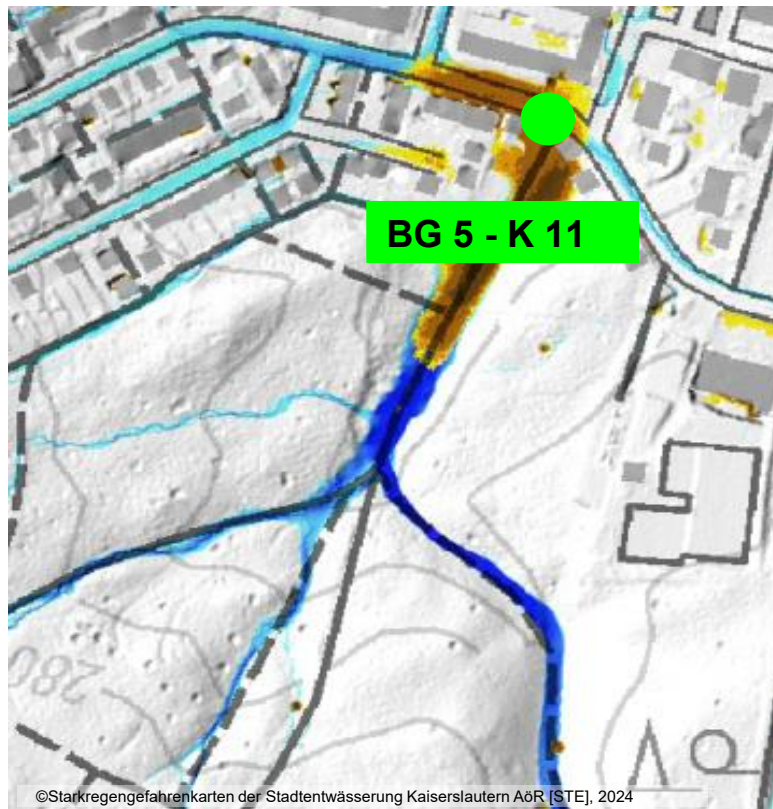
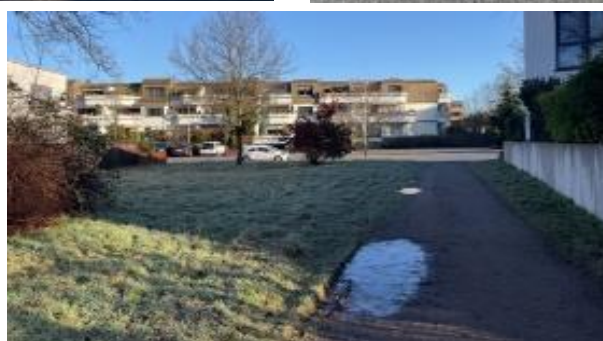
über Waldwege in ausgeprägter Hohlweglage strömt dem Tiefpunkt in der Kurt-Schumacher-Str. Wasser zu, welches sich dort sammelt und aufstaut; lokale Retentionsmöglichkeiten nicht vollständig ausgeschöpft; im Wannentiefpunkt Tiefgaragen und ebenerdige Gebäudeöffnungen vorhanden

| Kategorie(n) | O | S | RF | LN <sub>F</sub> | tO | |
|---|---|---|---|---|---|--|
| <p><b>(O)</b> - Objektschutzmaßnahmen an Gebäuden mit tieferliegenden Bodenöffnungen am Wannentiefpunkt, gilt auch für <b>Schaltschränke</b></p> <p><b>(S)</b> - im Zuge Straßenausbau - Kurt-Schumacher-Str. als Straße mit Zwischenspeicher z.B. Mittelrinne am Wannentiefpunkt ausbauen; Parkplatzflächen tiefer legen und als Wasserspeicher nutzen</p> <p><b>(RF)</b> - auf offenen Grünflächen flache Zwischenspeichermulden errichten; entlang der Waldwege wegebegleitend Maßnahmen wie Abschläge und kaskadenförmige Gräben errichten, um Wasserrückhalt in der Fläche zu stärken</p> <p><b>(LN<sub>F</sub>)</b> - Erhalt Waldnutzung</p> <p><b>(tO)</b> - Querhöcker auf den Waldwegen errichten zur Reduktion der Fließgeschwindigkeit</p> | | | | | | |

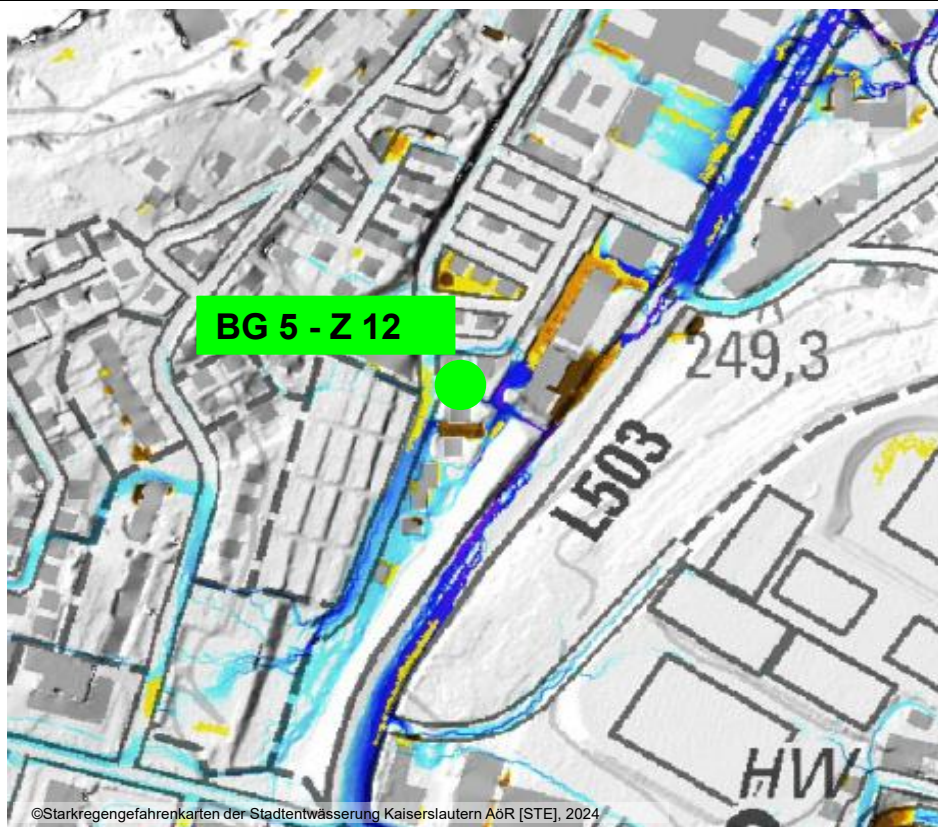
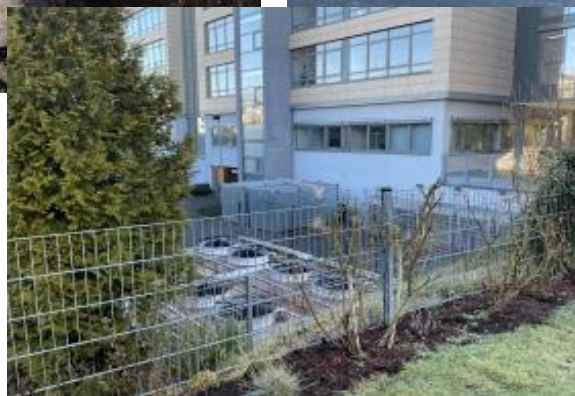
innerhalb des Geländes des Sportplatzes und der Kleingartenanlage an der Carl-Euler-Straße entsteht ein Fließweg, der über die Straße und in Folge zwischen Häusern hindurch Richtung des Forschungsinstituts an der Konrad-Zuse-Str. strömt; hier Wannentiefpunkt und keine Möglichkeit, abzufließen

(O) - Objektschutzmaßnahmen an Gebäuden mit tieferliegenden Bodenöffnungen am

**(U<sub>E</sub>)** - Erhalt und Pflege vorhandene Entwässerungseinrichtungen (auch RRB)

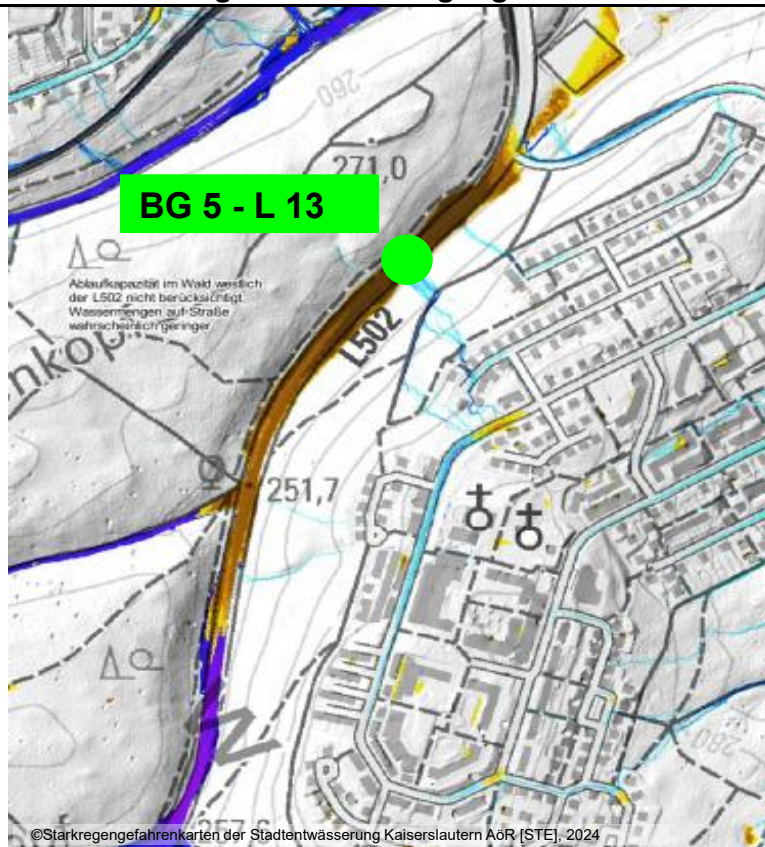
auf der L 502 - die wichtigste Zufahrt nach Dansenberg von Kaiserslautern aus - fließt im Starkregenfall sehr viel Wasser, welches sich im Bereich der Kreuzung mit der Theodor-Heuss-Straße aufstauen könnte und dort für erhebliche Verkehrsbehinderungen sorgen kann

**(RF)** - Steigerung Wasserrückhalt im Wald durch Anlage von wegebegleitenden Mulden und Kleinstrückhalten; Ausbau der straßenbegleitenden Entwässerung als kaskadenförmige Ableitung mit Zwischenspeicherfunktion

**(U<sub>E</sub>)** - Erhalt und Pflege vorhandene Entwässerungseinrichtungen entlang der L 502

**(LN)** - Erhalt der Waldnutzung

**(GK)** - Notfallspernung L 502 und Ausweisung alternative Zufahrt für Dansenberg (vgl. Steckbrief BG 3 - D 18)

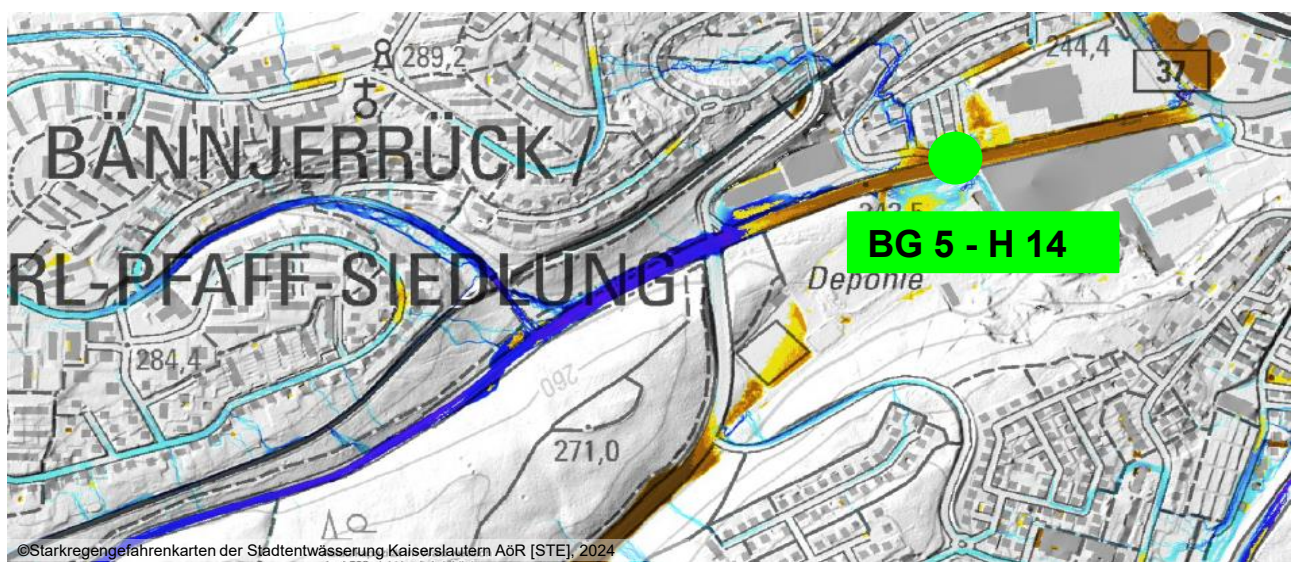
auf der Hohenecker Straße bildet sich bei Starkregen mit Zuflüssen aus der K 3 und der L 502 sowie aus der Karl-Pfaff-Siedlung ein ausgeprägter Wannentiefpunkt mit erheblichen Wassertiefen; Verkehr auf jeden Fall im Ereignisfall unmöglich; Tankstelle ggf. betroffen sowie Beeinträchtigung Gewerbebetriebe nicht auszuschließen; zusätzlich auf der anderen Straßenseite nördlich der B 37 Gashochspeicher der SWK am absoluten Tiefpunkt gelegen

| Kategorie(n) | O | RF | LN | S | GK | |
|---|---|---|---|---|---|--|
| <p><b>(O)</b> - Objektschutzmaßnahmen für alle Anlieger am Tiefpunkt - <b>gilt insbesondere für Tankstelle, Schaltkästen und SWK (KRITIS)</b></p> <p><b>(RF)</b> - Umwandlung der vorhandenen Entwässerungsanlagen entlang der K 3 als Entwässerungsanlagen mit Speicherfunktion z.B. durch breite Raubettmulden</p> <p><b>(LN)</b> - Erhalt der Waldnutzung</p> <p><b>(S)</b> - im Zuge Straßenausbau - Hohenecker Straße im Tiefpunkt als Straße für kurzzeitige Zwischenspeicherung ausbauen z.B. durch unterirdische Rigolen; Parkplatzflächen Karl-Pfaff-Straße als multifunktionale Flächen nutzen</p> <p><b>(GK)</b> - Notfallspernung L 502 und Kreuzungsbereich B 37; Notfallplan für Gaswerk vorhalten</p> | | | | | | |

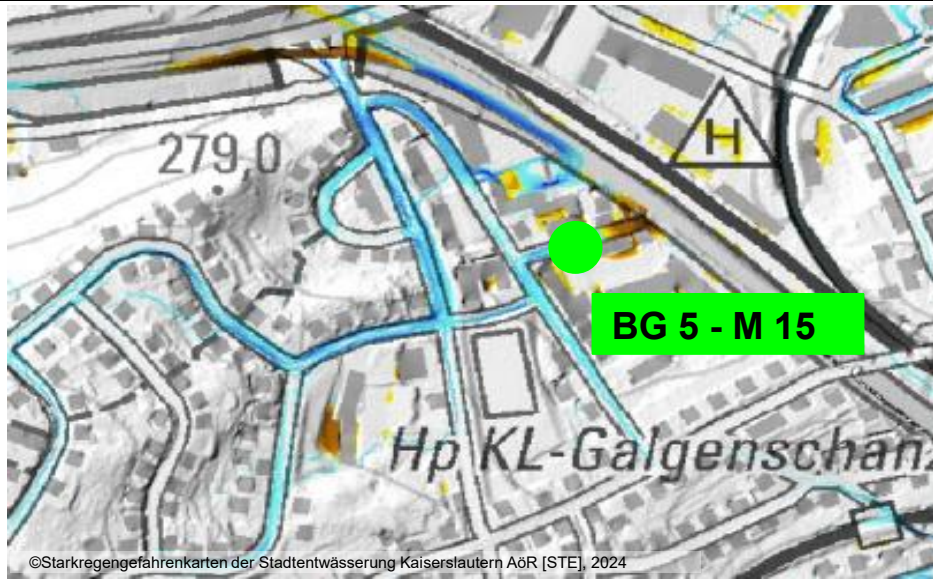
am Tiefpunkt eines innerörtlichen Fließweges staut sich zwischen Lärmschutzwand der B 37 und der Wohnbebauung im Starkregenfall Wasser auf; Abflussweg ist somit nicht möglich; zusätzlich lokaler Tiefpunkt (ohne Fließweg) an der Stresemann-Grundschule (KRITIS); in Norden verläuft die B 37 überbrückt von der Pariser Straße und bildet somit einen Wannentiefpunkt, der sich ebenfalls im Starkregenfall einstauen könnte und eine Gefahr für Verkehrsteilnehmer ist

| Kategorie(n) | O | S | GK | | |
|---|---|---|---|--|--|
| <p><b>(O)</b> - Objektschutzmaßnahmen für alle Anlieger am Tiefpunkt und am Fließweg mit tiefliegenden Gebäudeöffnungen - gilt <b>auch für Grundschule</b></p> <p><b>(S)</b> - Parkplatz- und Grünflächen als multifunktionale Flächen nutzen; Erhalt der Bordsteine und Nutzung der Straße als Flutraum</p> <p><b>(GK)</b> - Anbringen von Wasserstandsmesslatten an der Unterführung B 37 - kurzfristige Notfallspernung vorbereiten</p> | | | | | |

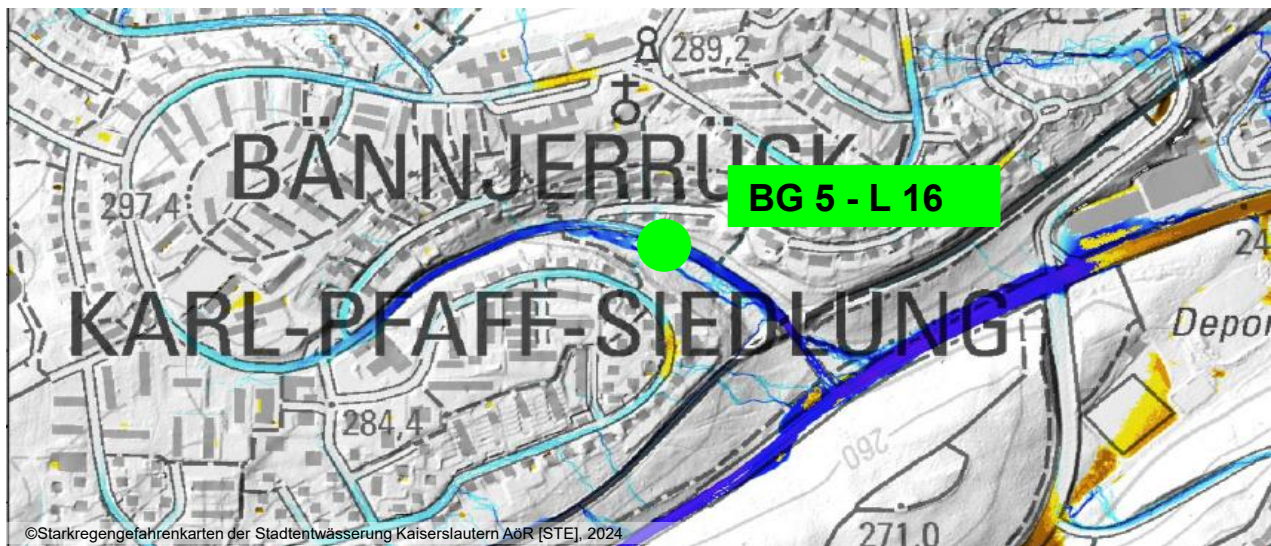
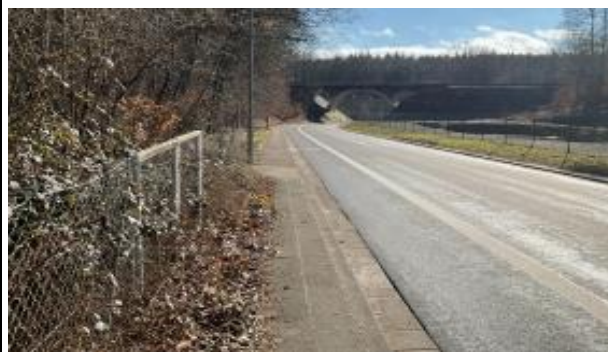
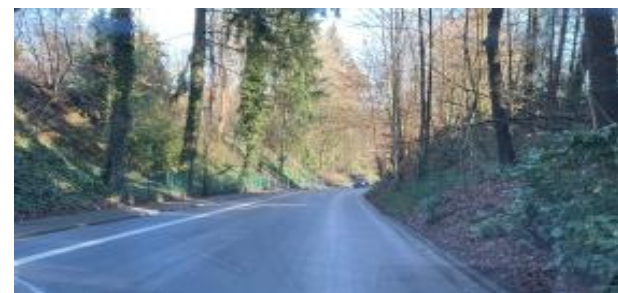
die Leipziger Straße verläuft im absoluten Tiefpunkt und wirkt wie ein Abflussweg, der zusätzlich das innerhalb der Siedlung anfallende Wasser Richtung Hohenecker Straße (vgl. Steckbrief BG 5 - L 16) transportiert; zusätzlich existieren innerhalb der Siedlung kleinere Senkenlagen, wie z.B. Erfurter Str. 69 und Leipziger Str. 7, wo sich auf dem Straßenkörper größere Mengen Wasser ansammeln könnten; die kritischen Infrastrukturen (Bännjerrück-Grundschule; Fritz-Walter-Förderschule; Altenzentrum St. Hedwig und mehrere KiTas) sind nicht unmittelbar gefährdet, jedoch fließen teilweise von den Flächen selbst kleinere Wassermengen zu

- (O)** - Objektschutzmaßnahmen für alle Anlieger in den Wannentiefpunkten - besonders mit tiefliegenden Gebäudeöffnungen - gilt auch für **Bännjerrück-Grundschule sowie KiTa und Seniorenzentrum**
- (S)** - Parkplatz- und Grünflächen als multifunktionale Flächen nutzen; Erhalt der Bordsteine und Nutzung der Straße als Flutraum (gilt für Wannentiefpunkt Erfurter Straße)
- (LN)** - Erhalt Waldnutzung
- (N)** - Abflussweg freihalten (Erfurter Straße); Weg als Abflussweg modellieren (KiTa)

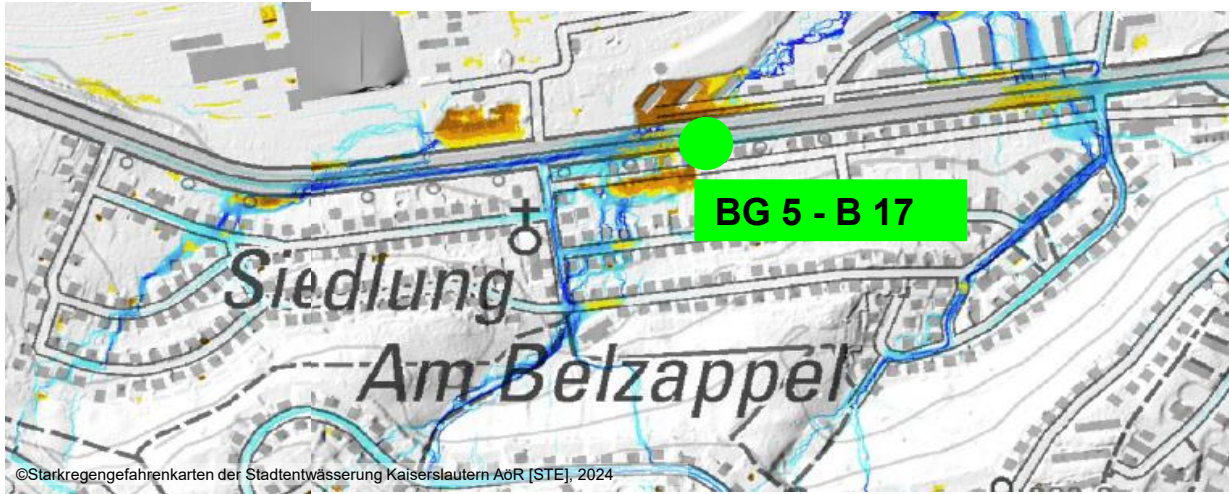
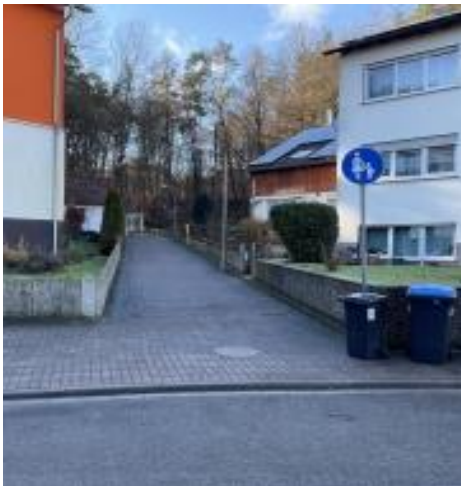
aus der Siedlung "Am Belzappel" strömt an mehreren Stellen ("Fuchsberg", "Am Belzappel" und "Keltenweg") aus drei größeren Tiefenlinien Wasser in Richtung der B 37 - Pariser Straße; sowohl auf der B 37 als auch zwischen der Bebauung entstehen Wannentiefpunkte, die dann einstauen könnten; zusätzlich sehr viele gefährdete Objekte in dem Gebiet; Herkunft des Wassers an der Defizitstelle im BG 6 (vgl. BG 6 - B 12)

- (O)** - Objektschutzmaßnahmen für alle Anlieger an den Fließwegen mit tiefliegenden Gebäudeöffnungen
- (S)** - Fließweg im Zuge Straßenausbau als Straße mit Zwischenspeicherraum ausbauen; Spiel- und Sportflächen als multifunktionale Flächen nutzen; Parkplatzfläche als Zwischenspeicherraum nutzen
- (LN<sub>F</sub>)** - Erhalt Waldnutzung
- (RF)** - Anlage von Retentionsmulden und wegebegleitenden Kleinstrückhalten; Überbögen zur Stärkung Wasserrückhalt in der Fläche vor Übergang zur Bebauung
- (U<sub>E</sub>)** - Unterhaltung bestehender Entwässerungsanlagen ggf. Optimierung Einlaufbauwerk

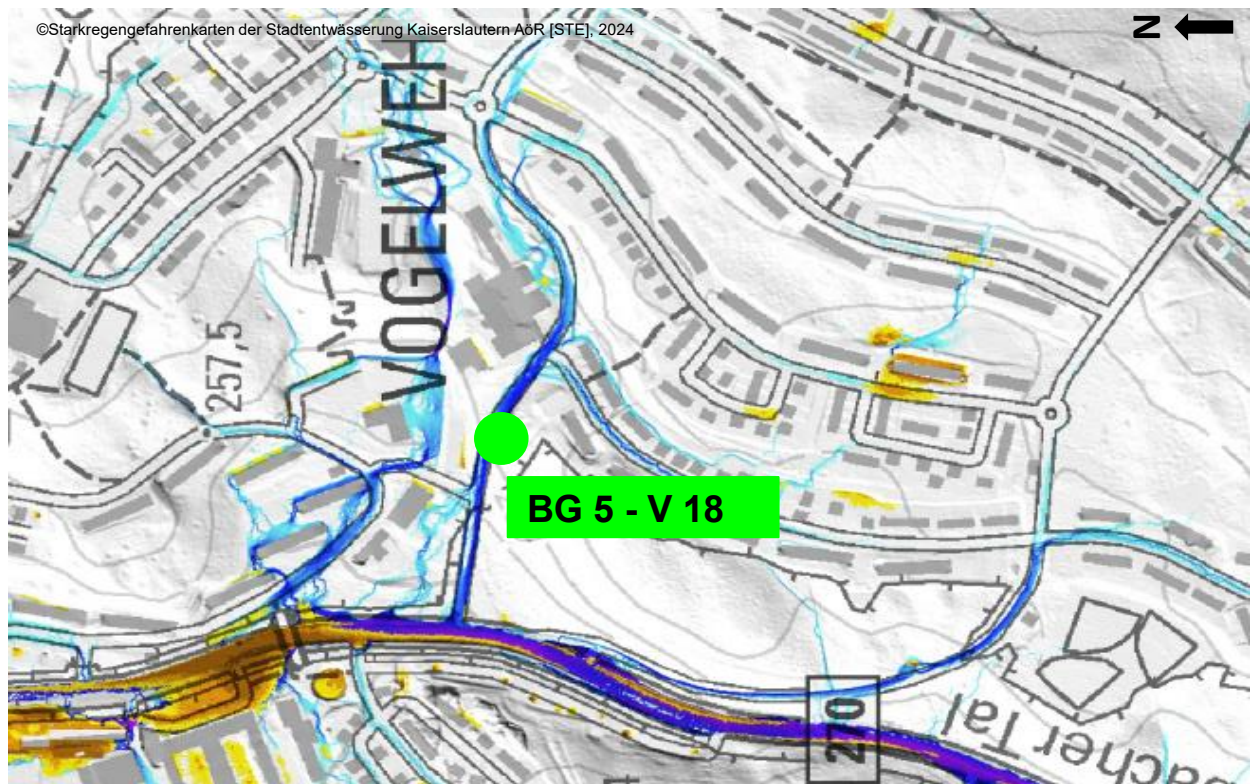
aus dem Gelände der US-Streitkräfte strömt aufgrund der Topografie über die Straßen im Falle von Starkregen Wasser der B 270 zu und belastet den Hohenecker Bach zusätzlich, der hier in einem engen Bachbett parallel zur B 270 verläuft; B 270 oft bei Starkregen überflutet

**(RF)** - Umwandlung der vorhandenen Gräben in Raubettmulden oder kaskadenförmige Gräben mit Zwischenspeicherung / Anlage von weiteren Retentionsmulden

**(O)** - Objektschutzmaßnahmen für Gebäude am Fließweg bzw. Wannentiefpunkt
