## Anlage V - Steckbriefe Defizite

In dieser Anlage werden die Defizitstellen beschrieben und in Kartenausschnitten verortet sowie Maßnahmenvorschläge aufgezeigt.

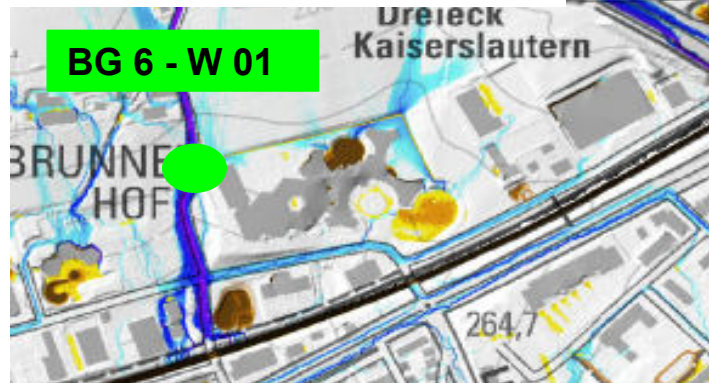
**Kürzel****BG 6 - W 01****Beschreibung Defizit**

über den Wartenberger Weg strömt teilweise von der anderen Seite der Autobahn dem Hertelsbrunnenring Wasser über eine Tiefenlinie bis zum Tiefpunkt an der Bahnlinie zu; in diesem Gebiet ist eine Erweiterung der Gewerbefläche bis zum Wartenberger Hof geplant; derzeit werden diese Flächen ackerbaulich genutzt; die vorhandene Gewerbebebauung am Hertelsbrunnenring verfügt über größere (private) Grünflächen und vollversiegelte Flächen

| Kategorie(n) | U <sub>E</sub> | RF | O | S | GK | |
|---|---|---|---|---|---|--|
| <p><b>(U<sub>E</sub>)</b> - Unterhaltung der bestehenden und geplanten Anlagen zur Oberflächenwasserlenkung und -speicherung</p> <p><b>(RF)</b> - Anlage von Retentionsflächen zur lokalen Zwischenspeicherung von Oberflächenwasser</p> <p><b>(O)</b> - private Objektschutzmaßnahmen an Gebäuden mit tiefliegenden Gebäudeöffnungen entlang des Fließweges</p> <p><b>(S)</b> - Umsetzung der geplanten Entwässerungseinrichtungen (Neubau) und Nutzung von Parkplatz- und Grünflächen als multifunktionale Flächen</p> <p><b>(GK)</b> - Anbringen von Wasserstandsmesslatte an Unterführung</p> | | | | | | |

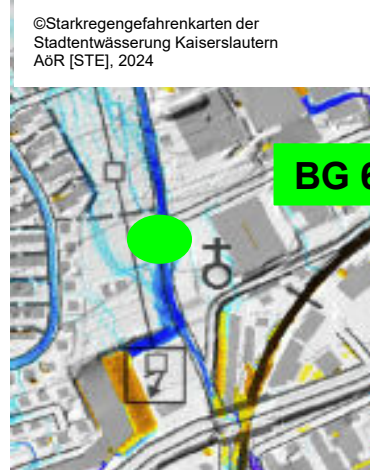
**Kürzel****BG 6 - B 03****Beschreibung Defizit**

über den Baalborner Weg fließt Wasser dem Tiefpunkt - hier vor allem der Anlieferung des Hornbach-Baumarktes - zu; die Gebäude "Zum Eselsbachtal" befinden sich ebenfalls deutlich tiefer als der Fließweg; in Folge strömt dann Wasser von hier dem Wannentiefpunkt in der Friedenstraße (siehe BG 7 - F 16) zu; gefährdete Gebäude "Zum Eselsteig" verfügen nicht über ebenerdige Gebäudeöffnungen; der Baumarkt hat bereits teilweise Objektschutzmaßnahmen umgesetzt; das **Umspannwerk** ist **nicht gefährdet**; im Anschluss (Ländelstraße) findet derzeit eine neue Bebauung statt, mit Vorgaben zur Entwässerung entsprechend dem aktuellen Stand der Technik

| Kategorie(n) | O | S | tO | RF | GK | |
|---|---|---|---|---|---|--|
| <p><b>(O)</b> - Objektschutzmaßnahmen für alle Gebäude mit tiefliegenden Gebäudeöffnungen am Fließweg</p> <p><b>(S)</b> - Ausbau Baalborner Weg und Ländelstraße als Straße mit Speichermöglichkeit (im Zuge Straßenausbau); Nutzung der Stellflächen als multifunktionale Flächen</p> <p><b>(tO)</b> - Anlage von Querrinnen / Überbögen zur Reduktion der Fließgeschwindigkeit</p> <p><b>(RF)</b> - Anlage von flacher Retentionsmulde auf Grünfläche</p> <p><b>(GK)</b> - Anbringen von Wasserstandsmesslatten an der Unterführung; Verlegung der Verteilerkästen "Zum Eselsbachtal" außerhalb des gefährdeten Bereiches</p> | | | | | | |

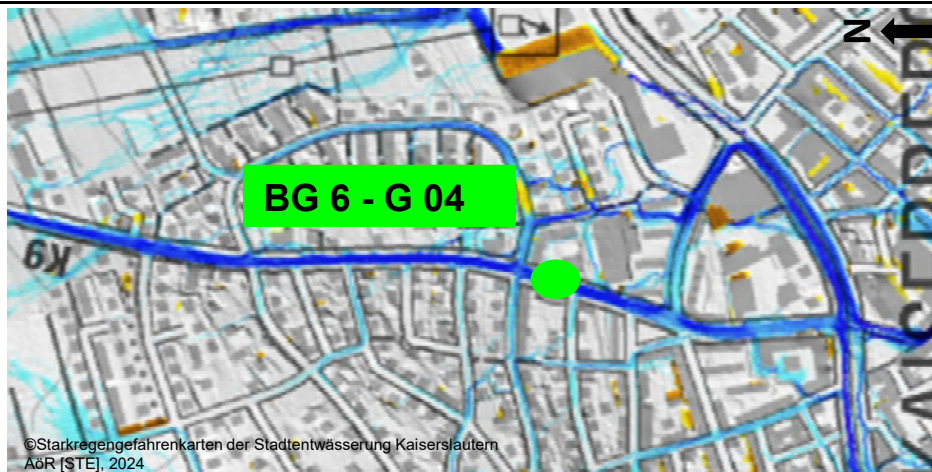
**Kürzel****BG 6 - G 04****Beschreibung Defizit**

aufgrund des starken Längsgefälles strömt über die K 9 (Gersweilerweg) dem Tiefpunkt Ludwigstraße / Mainzer Straße Wasser zu; das Wasser verbleibt primär auf dem Straßenkörper; gefährdete Gebäude mit tiefliegenden Gebäudeöffnungen befinden sich vornehmlich entlang der Ludwigstraße / Mainzer Straße; im Gersweilerweg wenig Potential für lokale Rückhaltung vorhanden; entlang der mehrspurigen Hauptstraße mit Mittelstreifen mehr Raum vorhanden - hier jedoch Schadstofffrachten ggf. zu bedenken

**(O)** - Objektschutzmaßnahmen für alle Gebäude mit tiefliegenden Gebäudeöffnungen am Fließweg

**(N)** - Beibehaltung Gersweilerweg als Abflussweg durch Wasserführung mit Hochborden

**(S)** - Ausnutzung der vorhandenen Grünflächen zur lokalen Zwischenspeicherung von Oberflächenwasser entlang Mainzer Straße und Ludwigstraße; ggf. Umgestaltung des "Mainzer Tor" als multifunktionale Fläche

**(LN<sub>F</sub>)** - Erhalt der öffentlichen und privaten Grünflächen

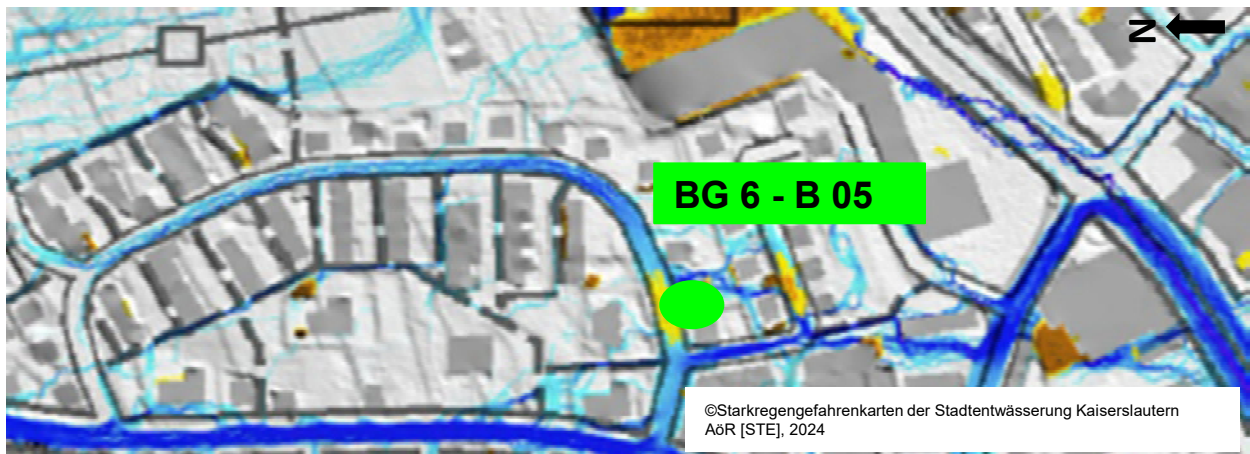
**Kürzel****BG 6 - B 05****Beschreibung Defizit**

aus der Eugen-Hertel-Straße strömt Wasser über einen Fließweg via "Drei Linden" dem Benzinoring zu; zusätzlich teilt sich im Kreuzungsbereich Gersweilerweg und Benzinoring der Fließweg und Teile des Wassers aus dem Gersweilerweg fließen den Benzinoring hinab; das Wasser entsteht in den Gebieten selbst, es erfolgt kein Zufluss von außen; besonders kritisch ist, dass die Zufahrt zum **Malteser Hilfsdienst (Wichtige Infrastruktur)** im Starkregenfall massiv gefährdet ist und mit Wassertiefen > 1 m zu rechnen ist; die KiTa (Waldorfschule) ist nicht besonders gefährdet; in den Wohngebieten jedoch sehr viele ebenerdige Gebäudeöffnungen vorhanden

| Kategorie(n) | O | S | RF | LN <sub>F</sub> | | |
|---|---|---|---|---|--|--|
| <p><b>(O)</b> - Objektschutzmaßnahmen für alle Gebäude mit tiefliegenden Gebäudeöffnungen am Fließweg; ggf. hydraulisches Klappschott für Einfahrt <b>Malteser Hilfsdienst (wichtige Infrastruktur)</b></p> <p><b>(S)</b> - Im Zuge Straßenausbau - Eugen-Hertel-Straße und "Drei Linden" als Straße mit Zwischenspeicherraum ertüchtigen</p> <p><b>(RF)</b> - Anlage von flachen Zwischenspeichermulden in den Grünflächen am Fließweg</p> <p><b>(LN<sub>F</sub>)</b> - Erhalt der öffentlichen und privaten Grünflächen</p> | | | | | | |

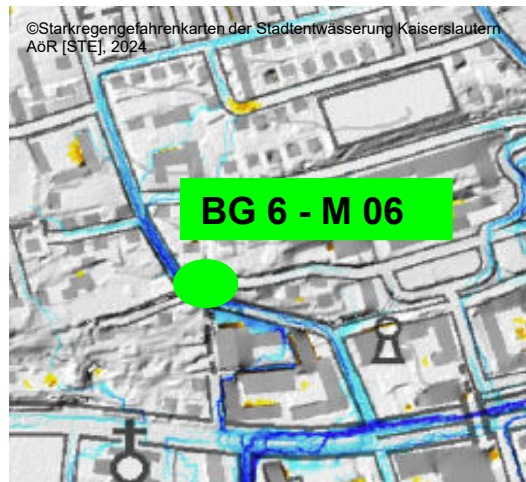
**Kürzel****BG 6 - M 06****Beschreibung Defizit**

Von Morlauterer Straße und der Treppe fließt Wasser auf die ohnehin belastete Lauterstraße ab, die im weiteren Verlauf den Wannentiefpunkt an der Burgstraße / Maxstraße belastet; Möglichkeiten der kleinräumigen kaskadenförmigen Retention nicht ausgeschöpft; Fließweg verbleibt primär auf Morlauterer Straße, von dort jedoch über rückwärtige Zufahrten **Gefährdung** des **Rathauses** ; viele ebenerdige Gebäudeöffnungen vorhanden; **Albert-Schweitzer-Gymnasium nicht gefährdet**

**(S)** - In Grünfläche neben der Treppe kleine kaskadenförmige Rückhaltung schaffen  
**(O)** - Objektschutzmaßnahmen für Rathaus z.B. Überbögen vor den Einfahrten und Sicherung Lichtschächte usw.

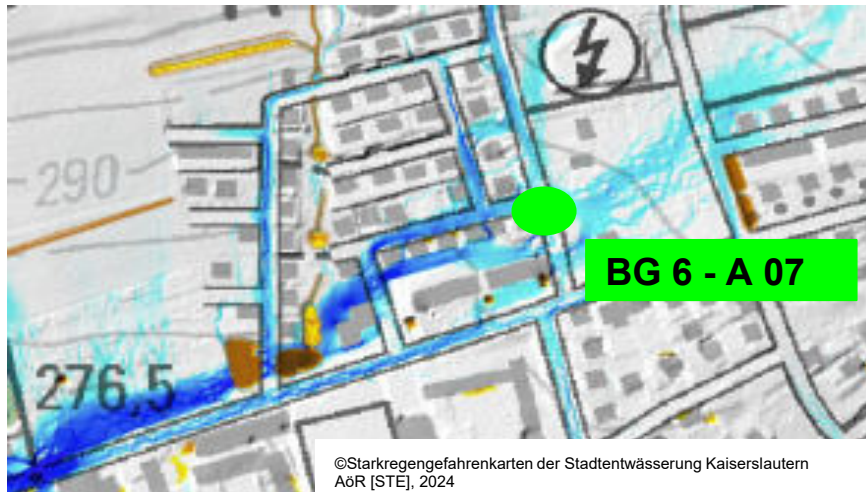
**Kürzel****BG 6 - A 07****Beschreibung Defizit**

innerhalb der Kleingartenanlagen nördlich der Alex-Müller-Straße entstehen bei Starkregen Fließwege, die sich im weiteren Verlauf zu einer größeren Tiefenlinie aufsummieren (mit Wassertiefen > 30 cm) und ab der Kreuzung mit der Theo-Vondano Straße auf die Alex-Müller-Straße trifft; in den gesamten Gebiet sind öffentliche Rückhalteinlage für Niederschlagswasser vorhanden; **Kirche (Gemeindehaus) und Trafostation** im Fließweg gelegen; **KITA nach Kartenlage potentiell gefährdet** - jedoch hier kein von außen zuströmendes Wasser sondern bedingt durch Geländemodellierung auf dem Grundstück selbst

**(O)** - Objektschutzmaßnahmen für alle Anlieger am Fließweg mit tiefliegenden Gebäudeöffnungen; gilt insbesondere für wichtige Infrastruktur und Joseph-Neumayer-Straße 2 -20a (gerade) und Alex-Müller-Str. 95, 97 u. 99

**(LN<sub>F</sub>)** - Erhalt der Kleingartenanlage und untergeordneten Nutzung

**(U<sub>E</sub>)** - fortlaufende Unterhaltung der bestehenden Regenrückhalteanlagen

**(S)** - "Am Nussbäumchen" und "Am Weidengarten" als Straßenraum mit Speicherfunktion ausbauen und Stellflächen als multifunktionale Flächen nutzen (im Zuge Straßenausbau)

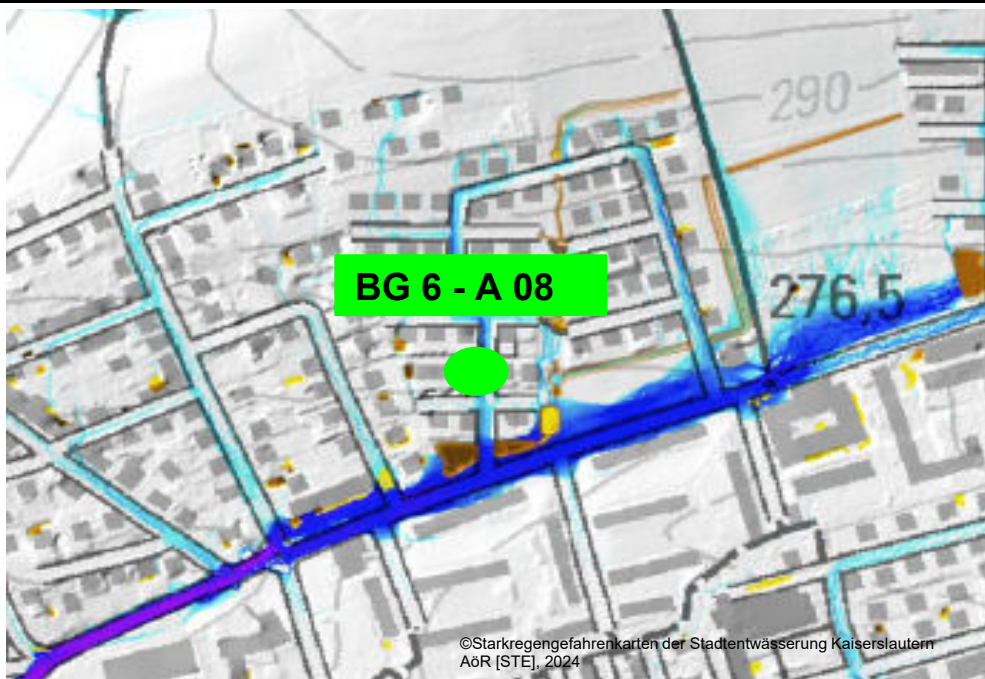
**Kürzel****BG 6 - A 08****Beschreibung Defizit**

sowohl aus den auf die Alex-Müller-Straße nördlich aufbindenden Straßen als auch von der Fortsetzung des Fließweges (siehe BG 6 - A 08) fließt im Starkregenfall Wasser dem Straßenkörper zu; das Wasser verbleibt primär auf dem Straßenkörper; in dem Teil des Gebietes, der mit einer Bauleitplanung überplant ist, sind öffentliche Regenwasserspeicher vorhanden; teilweise sind jedoch die Flachmulden durch Trittpfade beeinträchtigt, die Rohrauslässe teilweise verlandet; der Wirtschaftsweg zwischen Theo-Vondano-Straße und Kleingartenanlage wirkt aufgrund des Ausbau Zustandes des Weges als Ableitungsweg; im Altbestand (Merianstraße, Morlauterer Straße usw.) ist das lokale Retentionspotential nicht vollständig ausgeschöpft

- (O)** - Objektschutzmaßnahmen für alle Anlieger am Fließweg mit tiefliegenden Gebäudeöffnungen
- (LN<sub>F</sub>)** - Erhalt der Kleingartenanlage und untergeordneten Nutzung ; Erhalt der Grünflächen und Feldhecken
- (U<sub>E</sub>)** - fortlaufende Unterhaltung der bestehenden Regenrückhalteanlagen, öffnen der verlandeten Durchlässe
- (S)** - Morlauterer Straße und Merianstraße inklusive Stellflächen als Straßenraum mit Rückhalteraum ausbauen (im Zuge Straßenausbau)
- (tO)** - Absenken der Fahrbahn Walter-Sommer-Straße / Theo- Vondano-Straße um Wasser in die vorhandene Rückhaltung zu lenken; Querabschläge in die Fläche am Wirtschaftsweg ziehen
- (RF)** - Ausbau der Hecke als Wallhecke, Schließen der Überfahrt; Ergänzen Heckenstreifen / Erosionsschutzstreifen

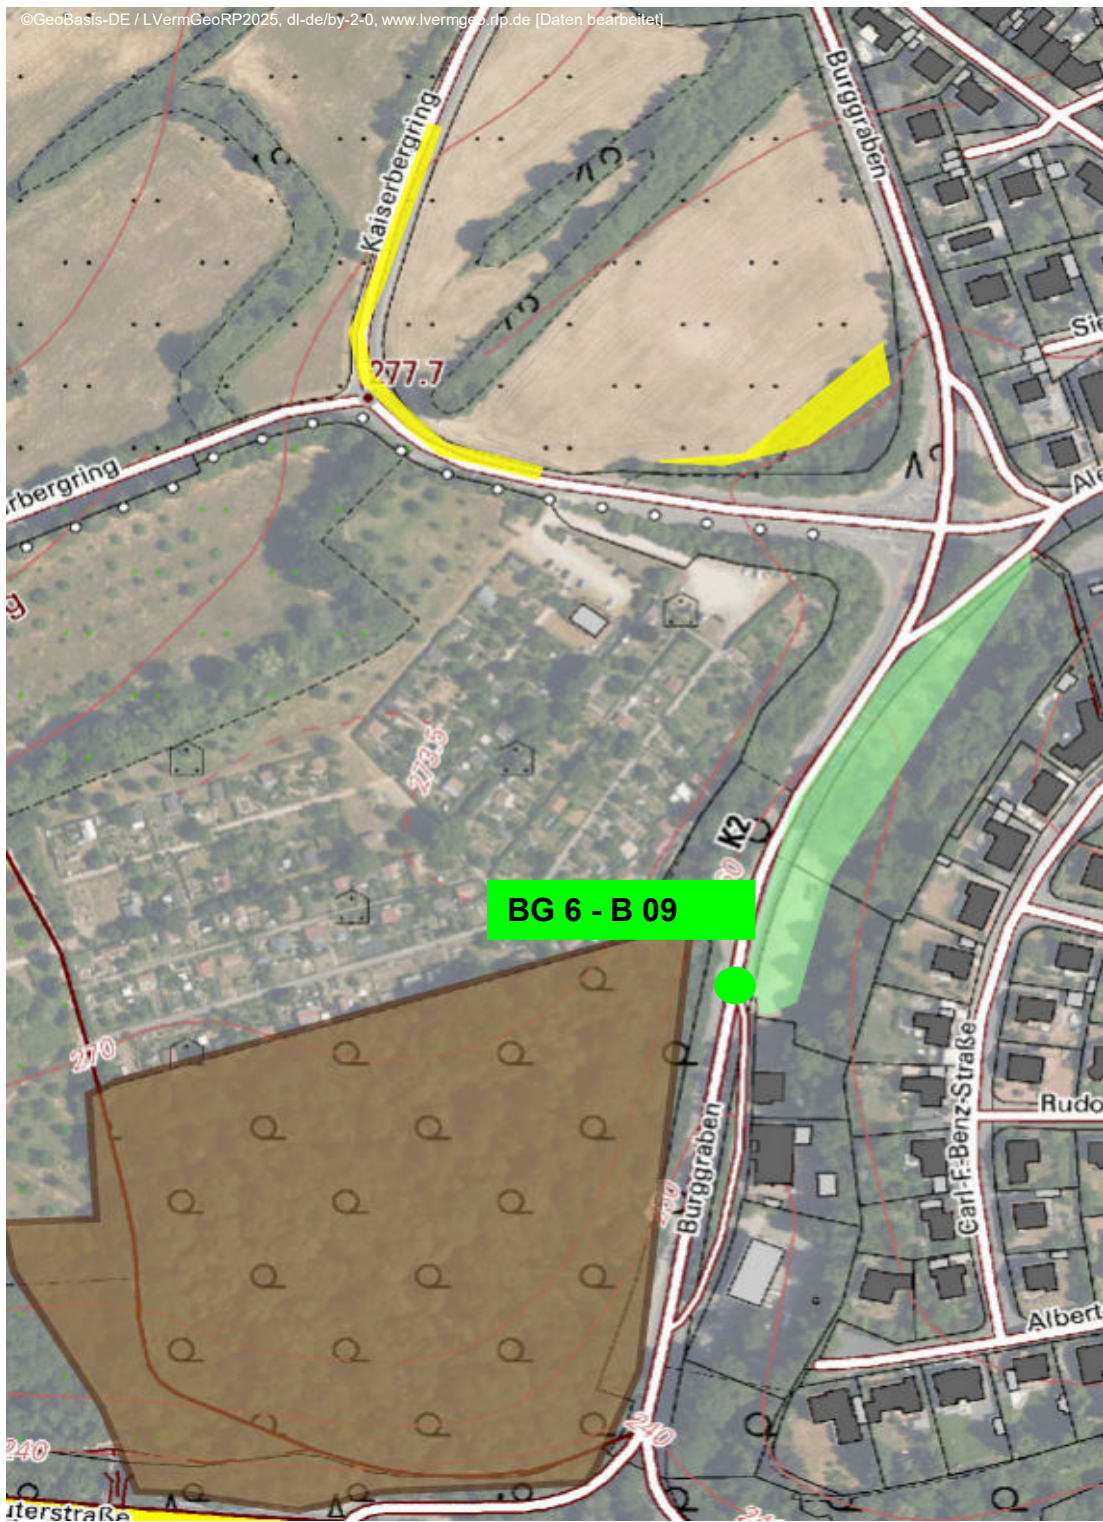
| Kürzel | | BG 6 - B 09 | | | | |
|---|---|---|---|--|--|--|
| über "Burggraben" strömt dem Tiefpunkt in der Lauterstraße im Starkregenfall Wasser zu; hohes Längsgefälle der Straße; Zuläufe aus Alex-Müller-Straße und Kaiserbergring; wenig lokales Retentionspotential am Burggraben selbst aufgrund des Längsgefälles der Straße; Retentionspotential am Zulauf aus Kaiserbergring nicht vollständig ausgeschöpft | | | | | | |

| Kürzel | | BG 6 - B 09 | | | | |
|---|---|---|---|--|--|--|
| <p><b>(S)</b> - Erhöhung des Rückhaltepotentials innerhalb der Straße Kaiserbergring durch Anlage unterirdischer Speichermedien (im Zuge Straßenausbau) in Abschnitten mit geringerem Längsgefälle; Entflechtung von Niederschlagswasser mit Schaffung von Retentions- und Speicherraum</p> <p><b>(RF)</b> - Anlage von flachen Retentionsmulden im Fließweg</p> <p><b>(LN<sub>F</sub>)</b> - Erhalt Waldnutzung</p> | | | | | | |

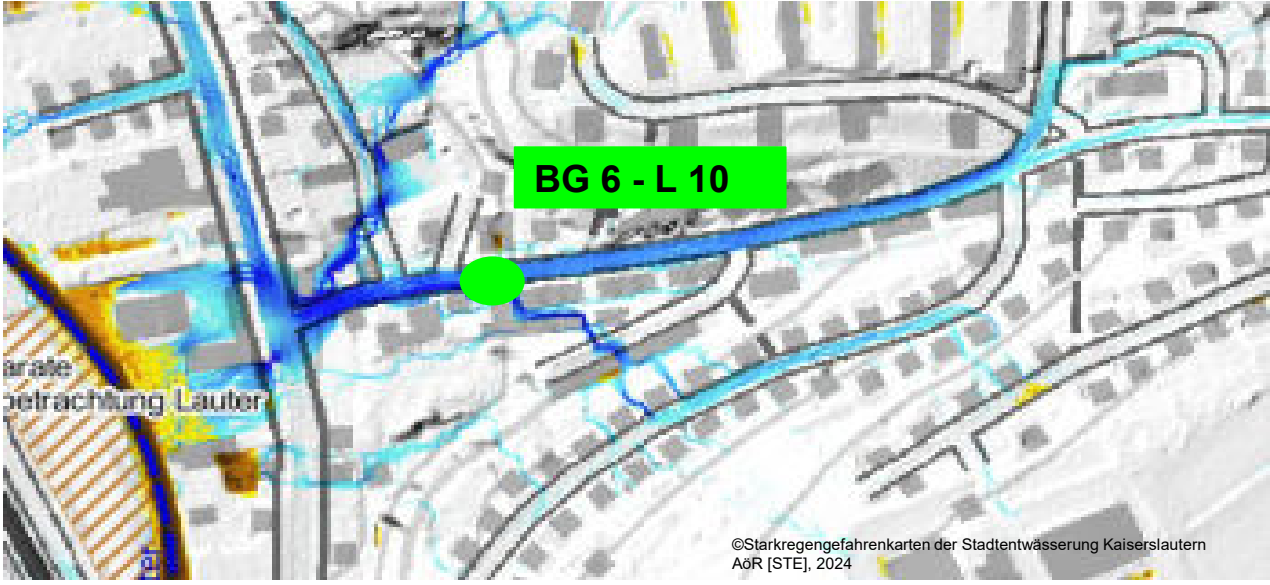
| Kürzel | BG 6 - L 10 |

| aus der Emil-Caesar-Straße trifft ein Fließweg auf die Lauterstraße; Abfluss von der Lauterstraße nur über Privatgrundstücke möglich - keine freien Abflusswege in die hier offene Lauter vorhanden | |

- (O)** - Objektschutzmaßnahmen für alle Anlieger am Fließweg mit tiefliegenden Gebäudeöffnungen; gilt insbesondere für Gewerbeobjekte Lauterstraße
- (RV)** - Freihalten von Abflusswegen von mobilen abschwemmbaren Lagerungen auf Privatgelände
- (N)** - Aufbau eines Notabflussweges z.B. durch Hochborde und mobile Elemente mit Ableitung in die vorhandenen Becken / Freiflächen unter der Autobahn

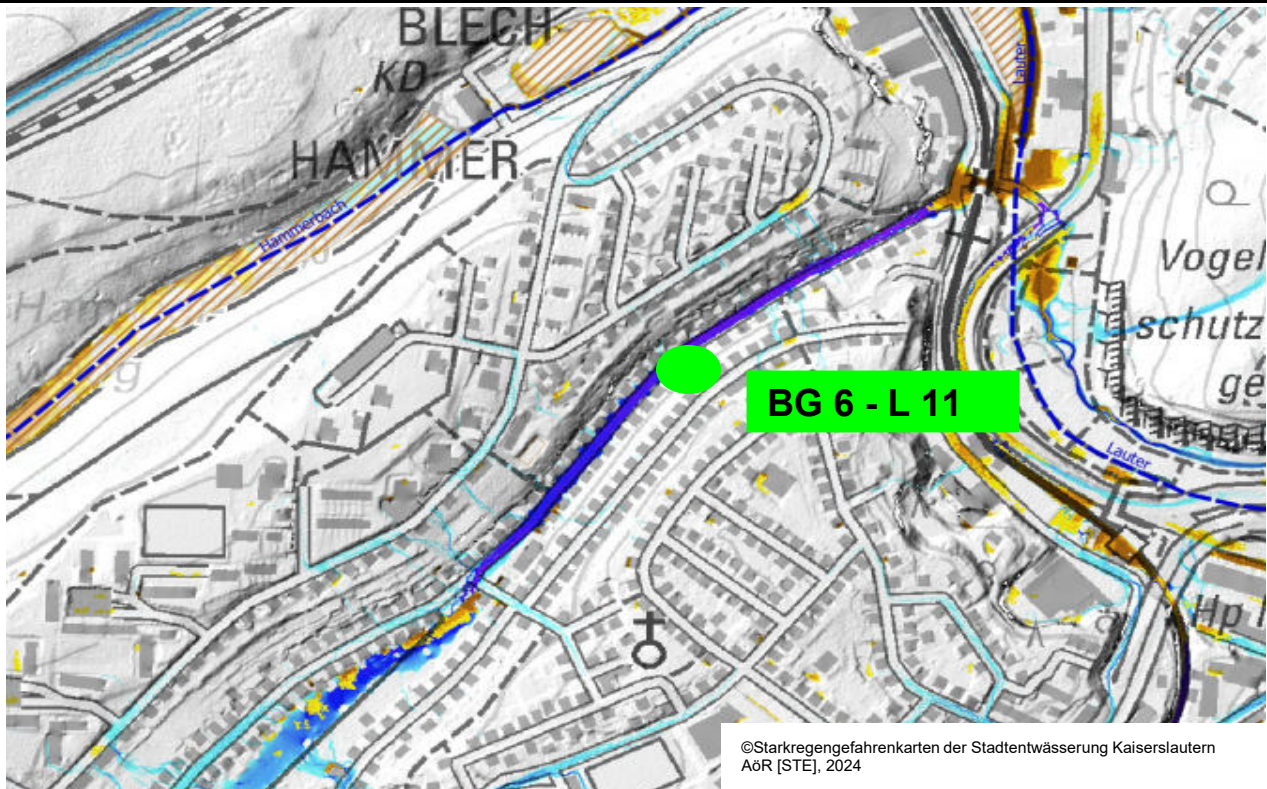
**Kürzel****BG 6 - L 11****Beschreibung Defizit**

innerhalb des Siedlungsgebietes entsteht zwischen "Lothringer Dell" und "Lothringer Schlag" entlang des Fußweges ein Fließweg, der ab der Höfflerstraße ausschließlich über "Lothringer Dell" in Richtung Lauter abfließt; Anwesen "Lothringer Dell" befinden sich oberhalb des Straßenniveaus; Straße selbst fungiert als Abflussweg

**(O)** - Objektschutzmaßnahmen für alle Anlieger am Fließweg mit tiefliegenden Gebäudeöffnungen; gilt auch für Schaltkästen

**(S)** - Ausbau Fußweg als Abflussweg (ideal mit Zwischenspeicherfunktion) und Anlage multifunktionaler Flächen im Kreuzungsbereich Höfflerstraße

**(LN<sub>F</sub>)** - Erhalt Gartennutzung

**(N)** - Freihalten Abflussweg bis in die Lauter

**(GK)** - Anbringen von Wasserstandmesslatten an Bahnunterführung

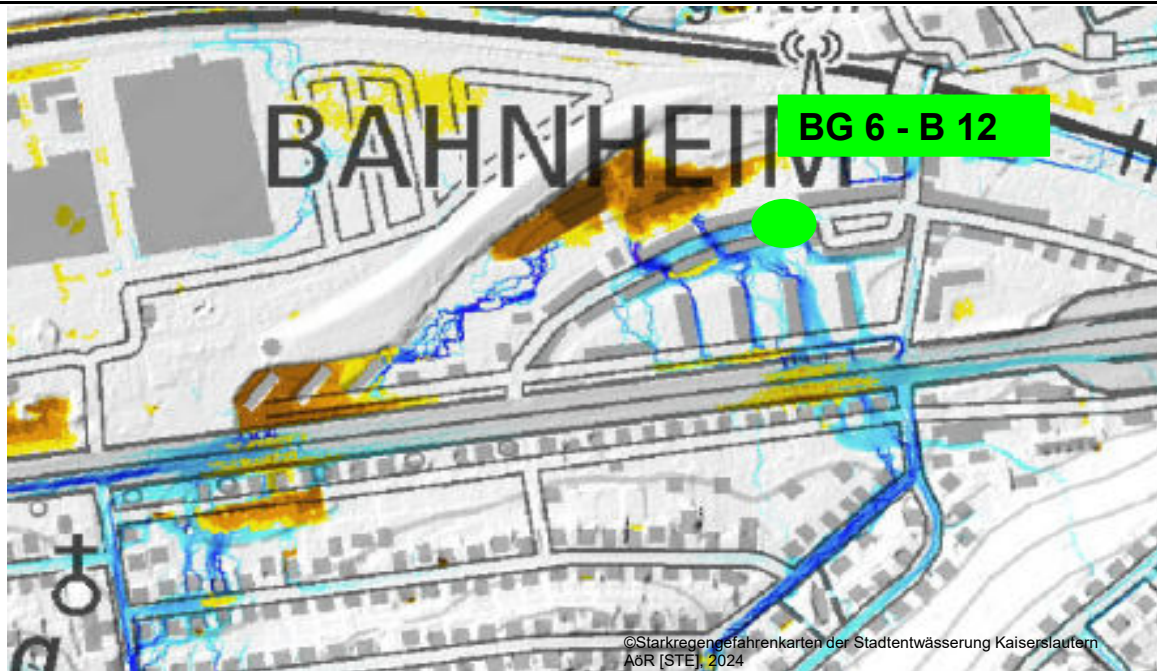
**Kürzel****BG 6 - B 12****Beschreibung Defizit**

aus der Siedlung "Am Belzappel" (BG 5) strömt der Pariser Straße über den Keltenweg und "Am Belzappel" Wasser zu, das sich in der Siedlung Bahnheim an den Tiefpunkten aufgrund von fehlenden Abflusswegen teilweise vor den Wohnhäusern, teilweise in den Kleingärten aufstaut (Wassertiefen > 30 cm); natürliche Abflusswege können hier nicht hergestellt werden

| Kategorie(n) | O | RF | S | N | | |
|---|---|---|---|---|--|--|
| <p><b>(O)</b> - Objektschutzmaßnahmen für alle Anlieger am Fließweg und den Tiefpunkten mit tiefliegenden Gebäudeöffnungen (gilt auch für Kleingartenanlage)</p> <p><b>(RF)</b> - Anlage von Rückhaltemulden zwischen den Gebäuden am Bahnheim</p> <p><b>(S)</b> - Ausbau der öffentlichen Grünflächen und Pariser Straße als Zwischenspeicherraum</p> <p><b>(N)</b> - Abflusswege freihalten</p> | | | | | | |
