## Anlage V - Steckbriefe Defizite

In dieser Anlage werden die Defizitstellen beschrieben und in Kartenausschnitten verortet sowie Maßnahmenvorschläge aufgezeigt.

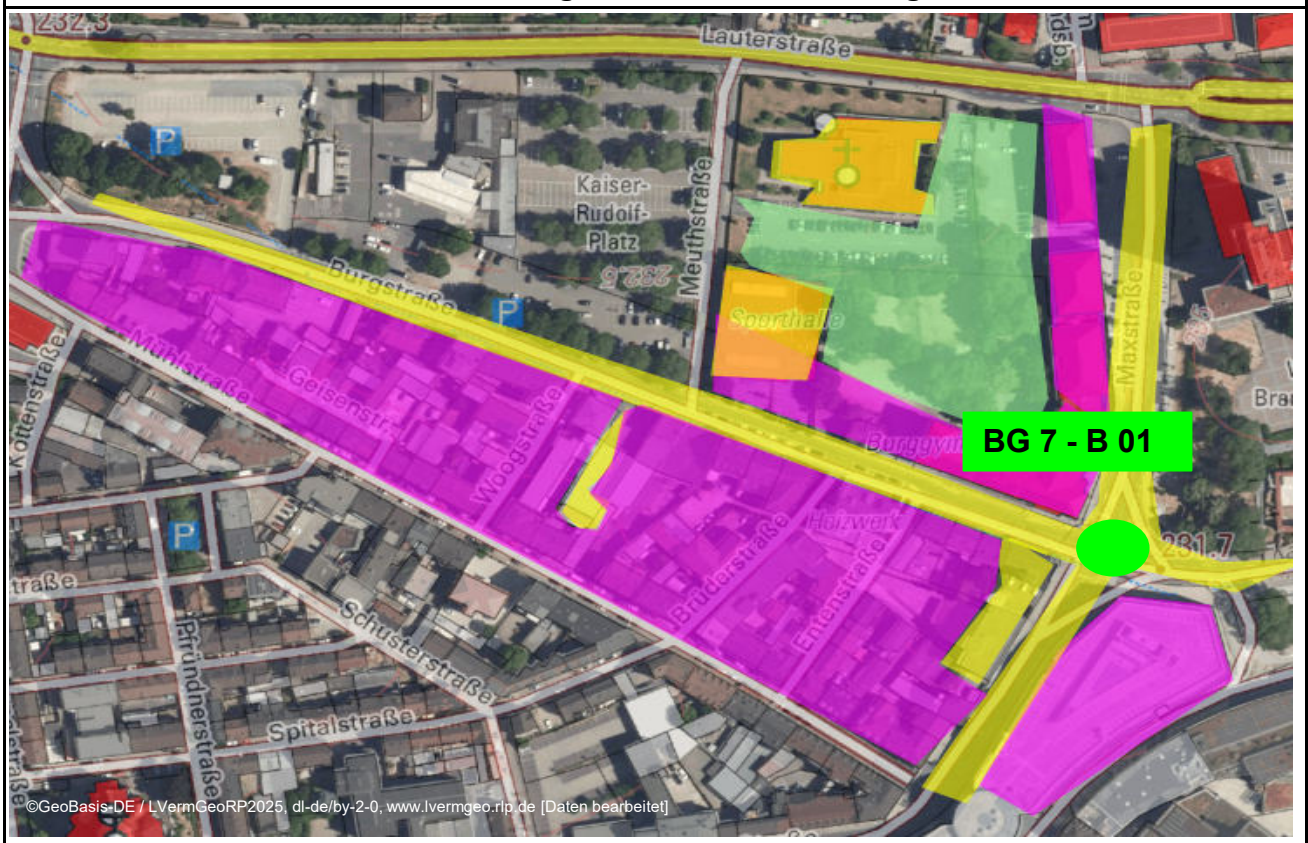
**Kürzel****BG 7 - B 01****Beschreibung Defizit**

Kreuzungsbereich Burgstraße / Maxstraße befindet sich am absoluten Tiefpunkt; Lauterverrohrung im Untergrund; hohe Wassertiefen zu erwarten, da Wasser sich am Tiefpunkt sammelt; viele ebenerdige Gebäudeöffnungen vorhanden; wichtige Infrastruktur mit Burggymnasium und Rathaus am Tiefpunkt vorhanden; keine Entwicklungsmöglichkeiten vorhanden, Flächen nahezu vollständig versiegelt

| Kategorie(n) | S | O | RF | | | |
|---|---|---|---|--|--|--|
| <p><b>(S)</b> - sehr langfristig: im Zuge Straßenausbau - Straßen als Zwischenspeicherraum umbauen; Flachdächer als blaugüne Dächer ertüchtigen</p> <p><b>(O)</b> - Objektschutzmaßnahmen für alle Objekte mit tiefliegenden Gebäudeöffnungen, auch für <b>Burggymnasium und Rathaus</b></p> <p><b>(RF)</b> - Grünflächen beim Burggymnasium als Zwischenspeicher durch Anlage von Mulden nutzen und Dachentwässerung dort zwischenspeichern; Parkplatzflächen mit unterirdischen Rigolen zusätzlich ausrüsten</p> | | | | | | |

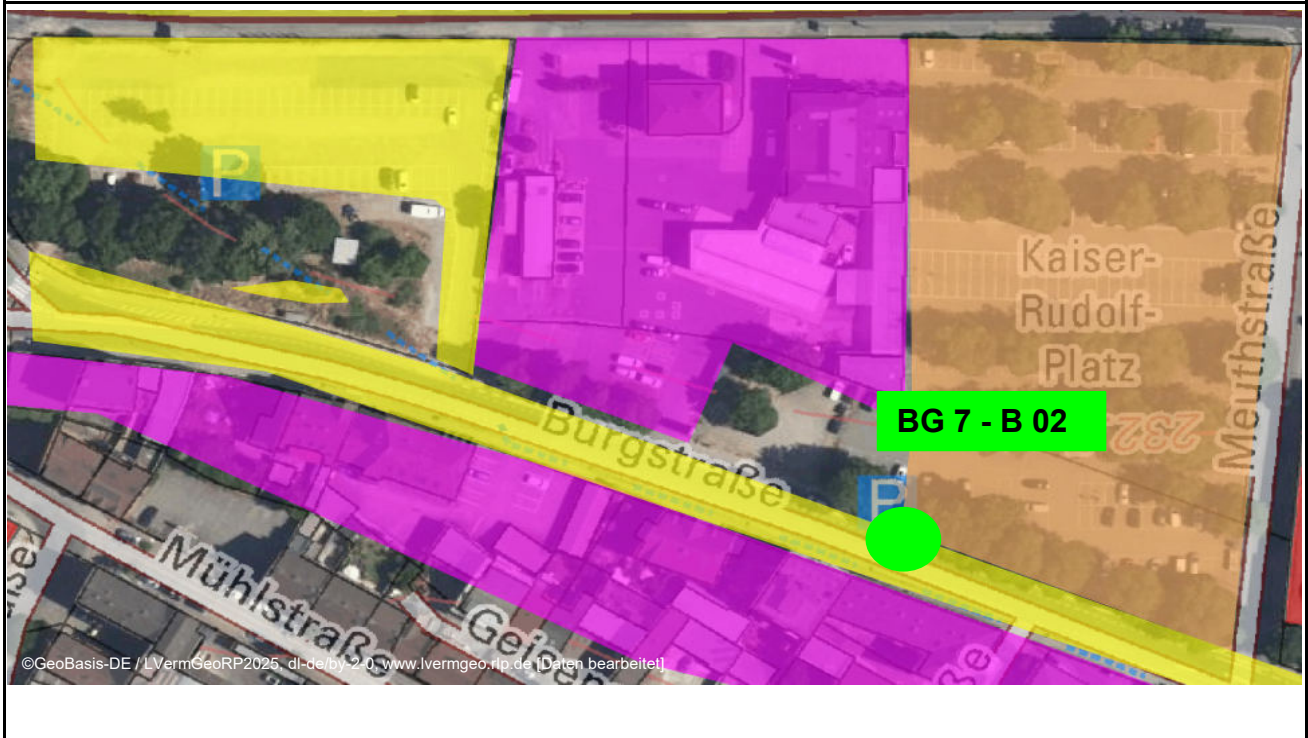
| <p>der Fließweg der verrohrten Lauter ist auch im Starkregenfall der Fließweg für oberirdische Wasserströme; Bereich nahezu vollständig versiegelt bzw. verdichtet; viele ebenerdige Gebäudeöffnungen bei anliegenden Grundstücken; <b>positiv:</b> hohe Anforderungen an baulichen Objektschutz und zur Überflutungsvorsorge für geplante Bebauung "Lauterstraße - Mühlstraße - Burgstraße - Maxstraße, Teiländerung 2"; verdichtete Parkplatzflächen ggf. als multifunktionale Fläche nutzbar</p> | |

| Kategorie(n) | S | O | RV | | | |
|---|---|---|---|--|--|--|
| <p><b>(S)</b> - Parkplatzfläche als multifunktionale Fläche nutzen - Zufluss über Modifizierungen an den Zufahrten und Tieferlegung Gelände notwendig; ggf. flache Mulden in den Grünflächen möglich</p> <p><b>(O)</b> - Objektschutzmaßnahmen für alle Objekte mit tiefliegenden Gebäudeöffnungen</p> <p><b>(RV)</b> - Umsetzung der Forderungen aus dem Bebauungsplan, Kontrolle der Umsetzung durch die zuständigen Behörden</p> | | | | | | |

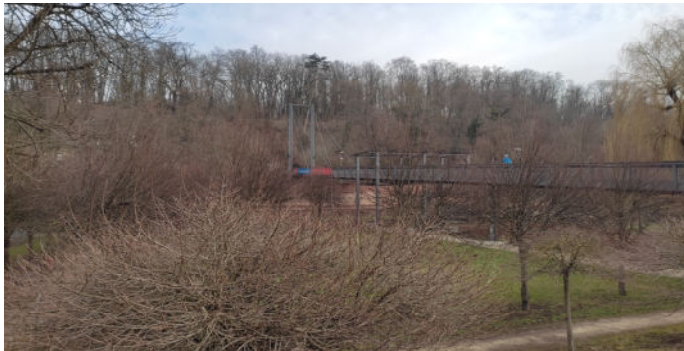
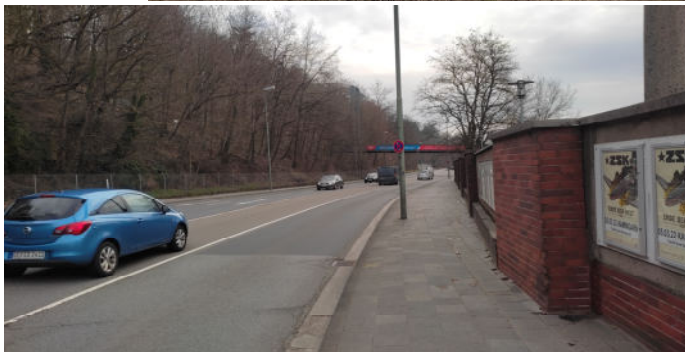
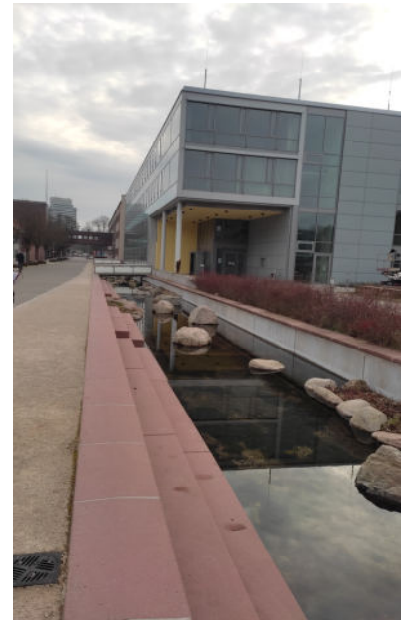
**Kürzel****BG 7 - S 03****Beschreibung Defizit**

Gelände der Hochschule Kammgarn zwischen Schoenstraße und Lauterstraße befindet sich am absoluten Tiefpunkt; hier größere Wassermengen im Starkregenfall zu erwarten; freier Abfluss nicht möglich; Wannentiefpunkt - steilere Hänge zu beiden Seiten des Wannentiefpunktes; auf Gelände Hochschule bereits größere Maßnahmen zur Stärkung des Mikroklimas umgesetzt; zusätzlich strömen über die Straße "Burggraben" erhebliche Wassermengen dem Kreuzungsbereich mit der Lauterstraße zu; keine Entwicklungsmöglichkeiten vorhanden - stark befahrene Straße, die erhöhte Reinigungsanforderungen nach sich ziehen

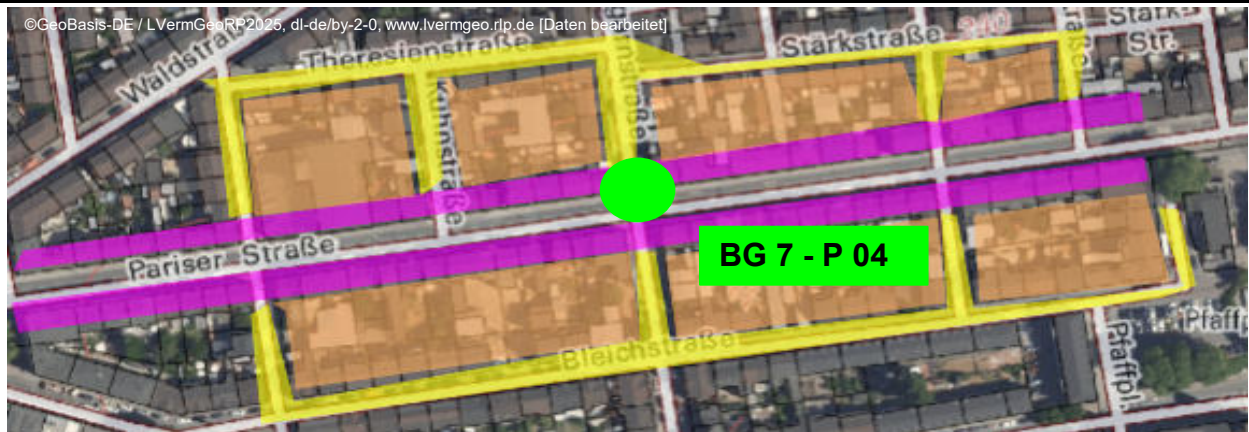
**Kürzel****BG 7 - P 04****Beschreibung Defizit**

Tiefpunkt und Aufkonzentration von Wasser in Pariser Straße auf Abschnitt zwischen Schalkstraße und Kupferstraße möglich; Bereich vollständig versiegelt; kein Notabflussweg o.Ä. möglich; teilweise ebenerdige Gebäudeöffnungen vorhanden; keine Entwicklungsmöglichkeiten gegeben; Hinterhöfe ebenfalls nahezu vollständig versiegelt; hohe Abflussmengen im Starkregenfall zu erwarten

**(S)** - langfristig Nebenstraßen mit Mittelrinnen mit Speicherfunktion ausrüsten  
**(O)** - Objektschutzmaßnahmen für alle Objekte mit tiefliegenden Gebäudeöffnungen  
**(RV)** - Erhalt der wenigen privaten Grünflächen und Steigerung des lokalen Wasserrückhaltes auf Privatgrund durch Ausbau von Gründächern mit Speicherfunktion

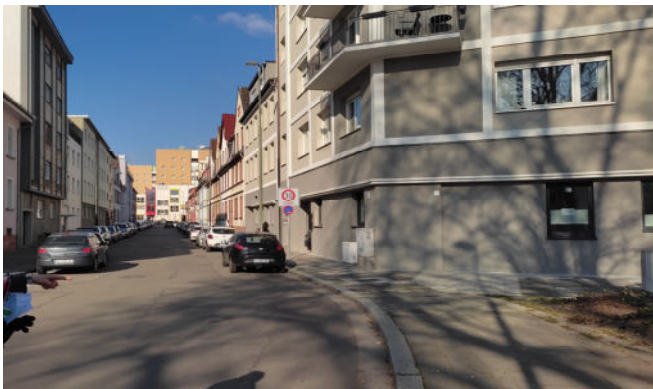
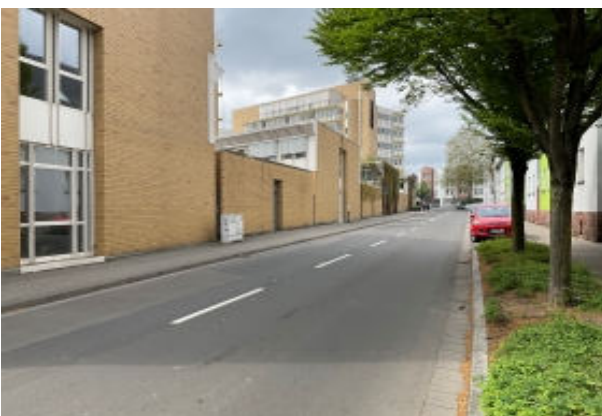
**Kürzel****BG 7 - W 05 (KRITIS)****Beschreibung Defizit**

Westpfalz-Klinikum als wichtige Infrastruktur befindet sich unmittelbar an einem größeren Fließweg, bei dem sich bei entsprechenden Regenereignissen vor allem in den Innenhöfen Wasser aufstauen könnte; zudem befinden sich viele ebenerdige Gebäudeöffnungen unmittelbar am Fließweg - auch die Einfahrt für den Notarzt; keine Möglichkeiten, Wasser vor Ort anders zu leiten oder zurückzuhalten

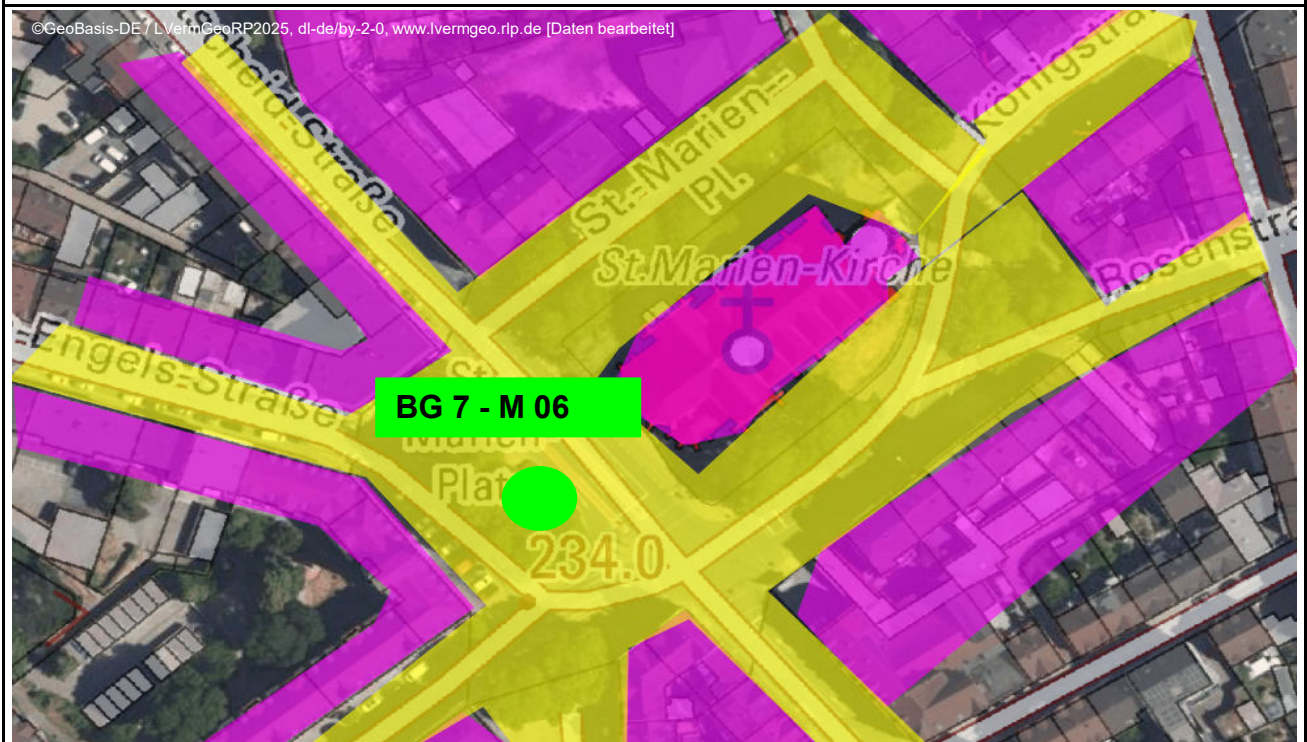
**Kürzel****BG 7 - M 06****Beschreibung Defizit**

St. Marien-Platz ist der Tiefpunkt und Sammelstelle von drei größeren Fließwegen innerhalb des Stadtzentrum; hier vereinen sich die Fließwege Königsstraße, Westpfalzklitorium und Rudolf-Breitscheid-Straße; Aufstau ab hier bis Zentrum möglich; nur wenig öffentliche Grünflächen vorhanden; kaum Möglichkeiten für Entwicklungen gegeben

**(O)** - Objektschutzmaßnahmen für alle Anlieger mit tiefliegenden Gebäudeöffnungen; gilt **auch für die Kirche**

**(S)** - Ausnutzung der wenig lokal verfügbaren Retentionsmöglichkeiten durch die Anlage von Flachmulden; Baumrigolen in Nebenstraßen (bei Neupflanzungen); Parkplatzflächen ggf. mit unterirdischen Speichermöglichkeiten ausrüsten; im Zuge Straßenausbau lokale Zwischenspeichermöglichkeiten ausbauen

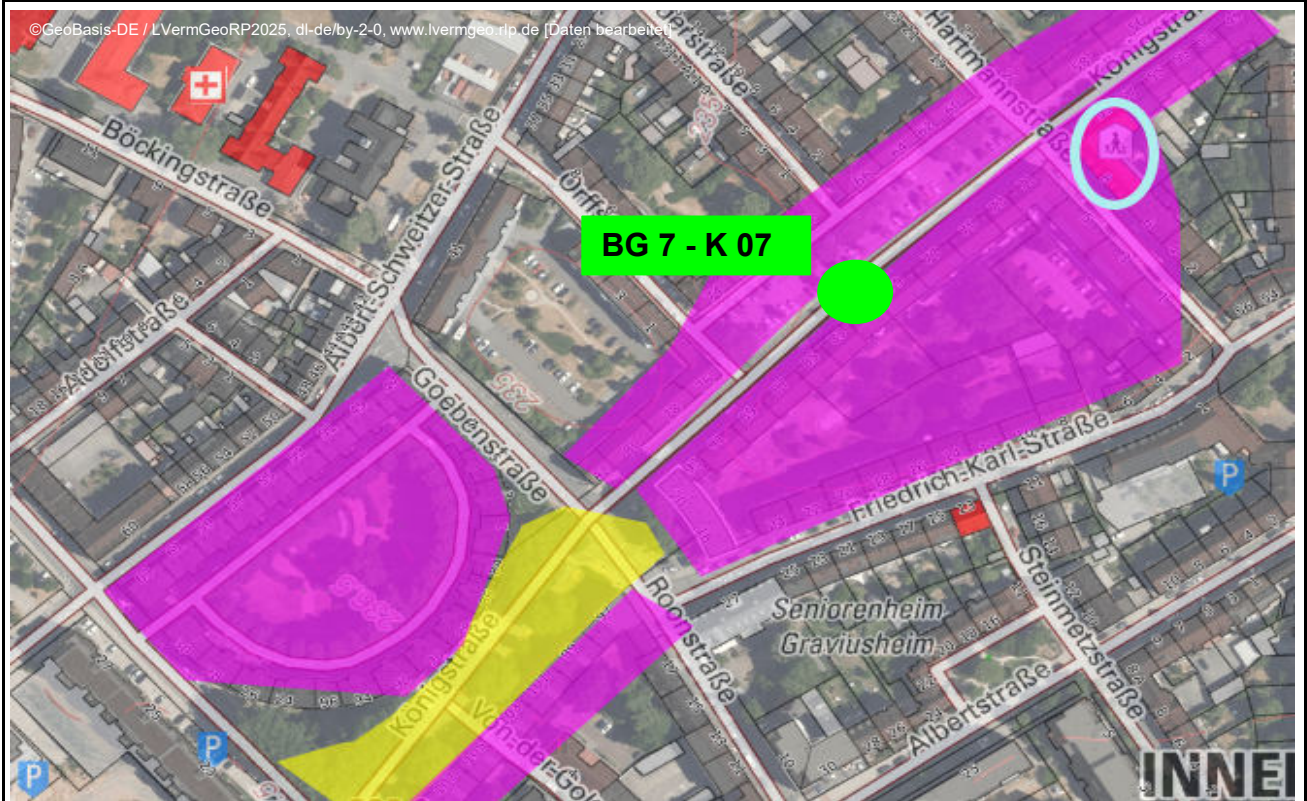
**Kürzel****BG 7 - K 07****Beschreibung Defizit**

Fließweg "Königsstraße" auf der Straße - summiert sich auf; keine Möglichkeit zur Ableitung in einen Vorfluter; läuft alles auf den Tiefpunkt ab der Marienkirche / Ortszentrum zu;  
begrenztes lokales Retentionsvolumen nicht ausgereizt, Grünflächen als Speicher ungenutzt; KiTa "Hokus Pokus" (**wichtige Infrastruktur**) im Kreuzungsbereich Königsstraße / Hartmannstraße direkt am Fließweg mit ebenerdigen Gebäudeöffnungen

**(S)** - In Grünflächen lassen sich lokale wasserspeichernde Maßnahmen wie Tiefbeete umsetzen, zusätzlich Baumrigolen möglich

**(O)** - Objektschutzmaßnahmen für alle Objekte mit tiefliegenden Gebäudeöffnungen am Fließweg

**(GK)** - Notfallkonzept für die KiTa "Hokus Pokus"

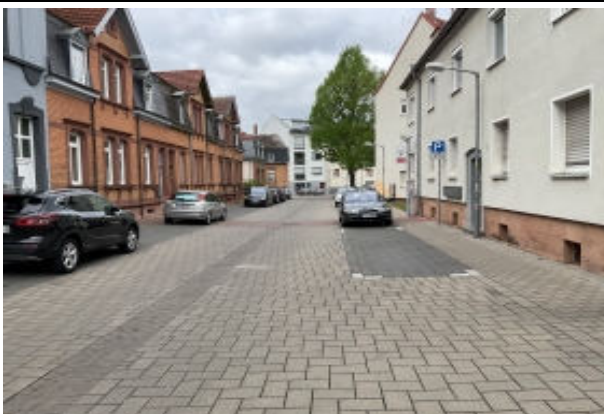
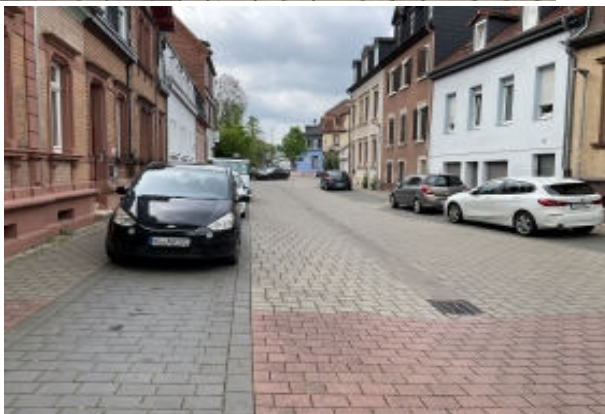
**Kürzel****BG 7 - T 08****Beschreibung Defizit**

über die Trippstadter Straße / Sturmstraße entsteht innerorts ein größerer Fließweg; wenig lokal begrenzte Retentionsmöglichkeiten, teilweise schon Anliegerstraßen (Sturmstraße) mit Mittelrinne ausgebaut = Positivbeispiele Wackenmühlstraße, Sturmstraße; Parkanlage an Parkstraße wird kaum aktiv angeströmt; hier bestünde Retentionspotential; **wichtige Infrastruktur mit Seniorenheim** im Kreuzungsbereich Parkstraße / Schumannstraße vorhanden und gefährdet; KiTa "Villa Meilchen" nicht gefährdet

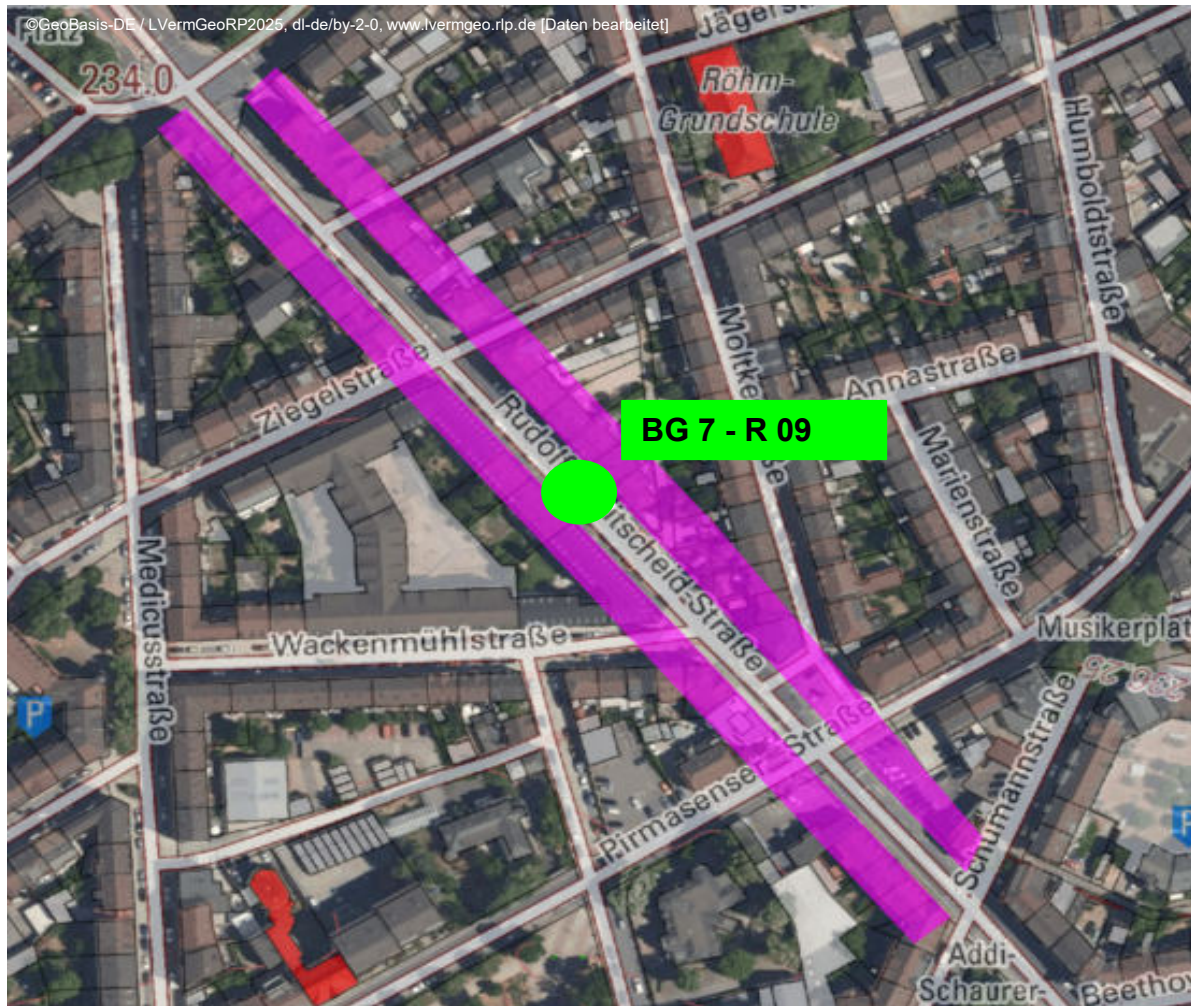
| Kürzel | BG 7 - R 09 |

| Fortsetzung des Fließweges aus BG 7 - T 08 über die Rudolf-Breitscheid-Straße bis zum St.-Marien-Platz; keine Entwicklungsmöglichkeiten vorhanden, einige ebenerdige Gebäudeöffnungen vorhanden | |

**(O)** - Objektschutzmaßnahmen für alle Anlieger mit tiefliegenden Gebäudeöffnungen am Fließweg

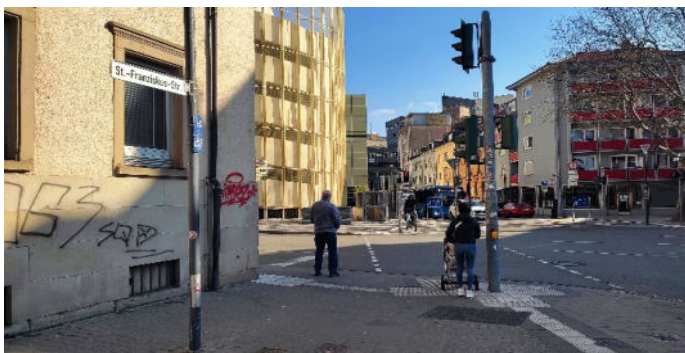
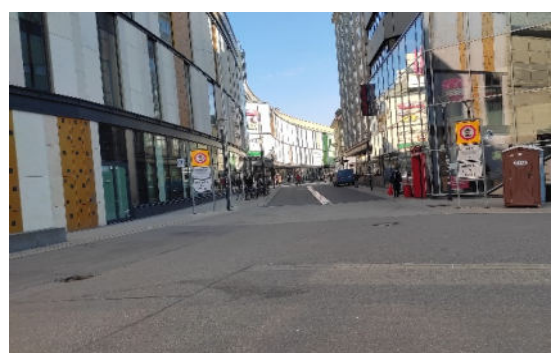
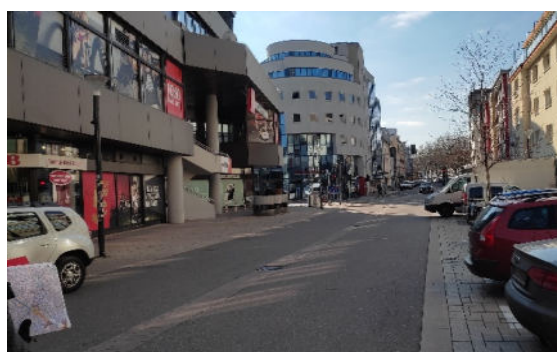
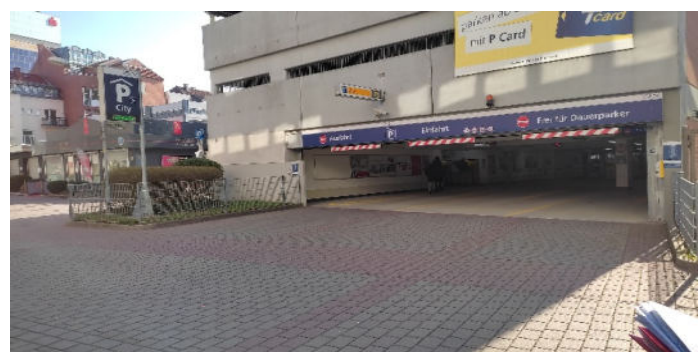
**Kürzel****BG 7 - Z 10****Beschreibung Defizit**

Tiefpunkt im Zentrum der Stadt zwischen Marienplatz und Einkaufszentrum; hier größere Wassertiefen im Aufstau zu befürchten; gilt auch für die umliegenden Straßen (Fackelstraße, Fackelwoogstraße; Löwenstraße; Grüner Graben; Richard-Wagner-Straße usw.) Flächen nahezu vollständig versiegelt; sehr viele ebenerdige Gebäudeöffnungen, Tiefgaragen etc.; vorhandene Flachdächer nicht konsequent als Gründächer ausgebaut; **St. Franziskus Gymnasium** befindet sich am Fließweg

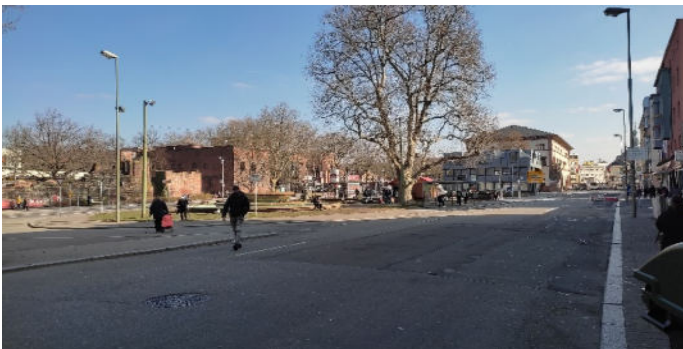
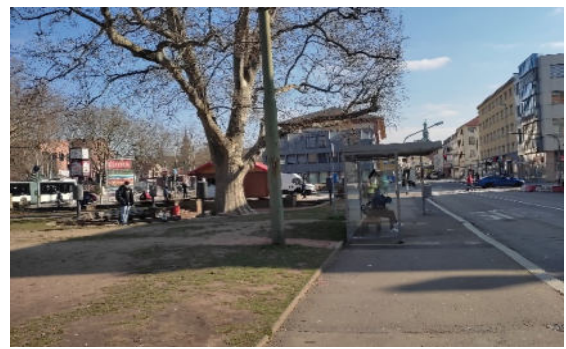
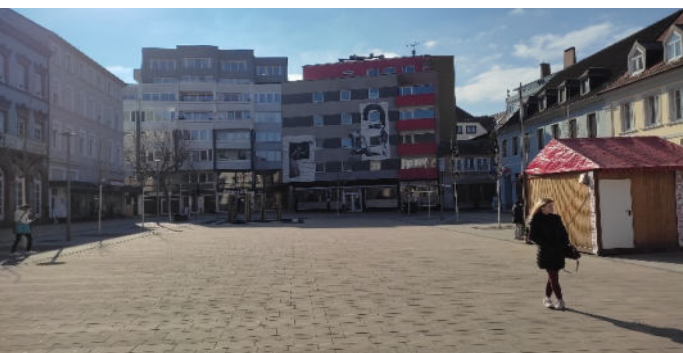
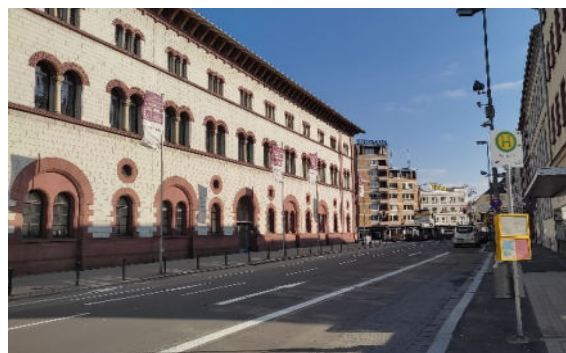
**Kürzel****BG 7 - F 11****Beschreibung Defizit**

Tiefpunkt mit potentiellm Aufstau "Kaiserpfalz" zwischen Maxstraße, Burgstraße; Fruchthallstraße und Spittelstraße; verrohrte Lauter im Untergrund; hoher Versiegelungs- und Nutzungsgrad des Areals; Sickerung im Untergrund nicht möglich - Bereich wird komplett neu gestaltet

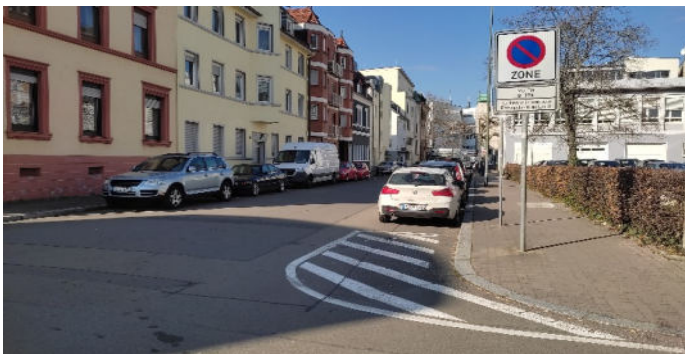
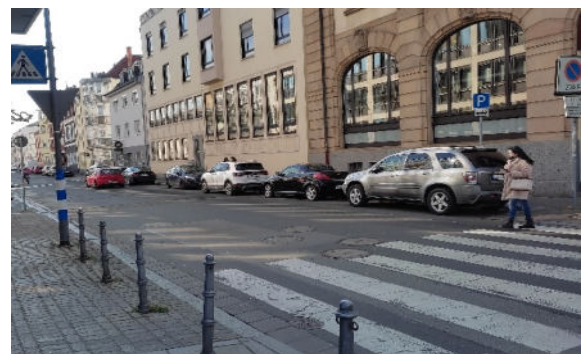
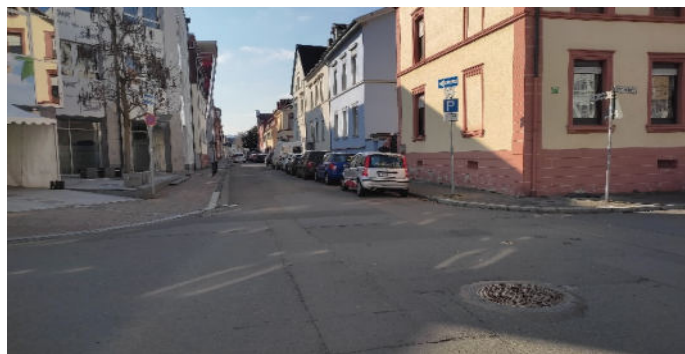
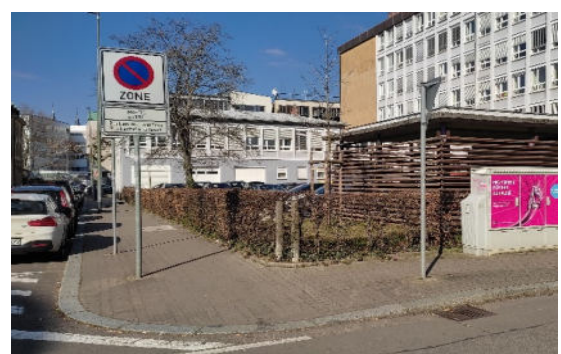
**Kürzel****BG 7 - B 12****Beschreibung Defizit**

in der Bismarkstraße Höhe Schubertstraße / Luisenstraße befindet sich ein weiterer Tiefpunkt, wo sich oberirdisch Wassermengen aufstauen können; besonders betroffen ist das Gebäude der SGD Süd; der umgebende Bereich ist nahezu vollständig versiegelt, es bestehen nur wenige Entwicklungsmöglichkeiten

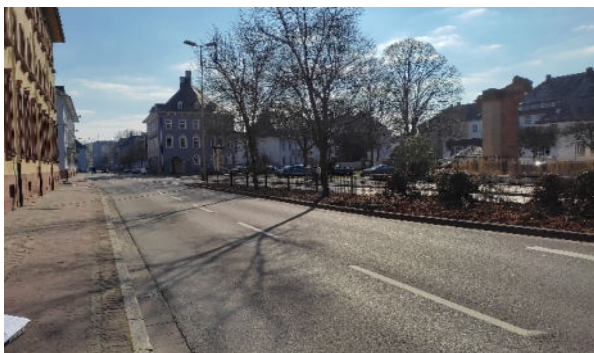
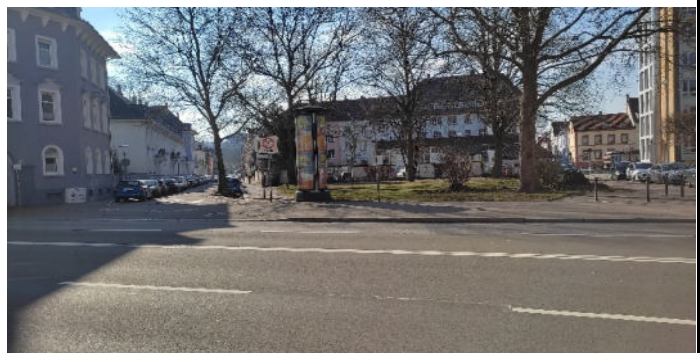
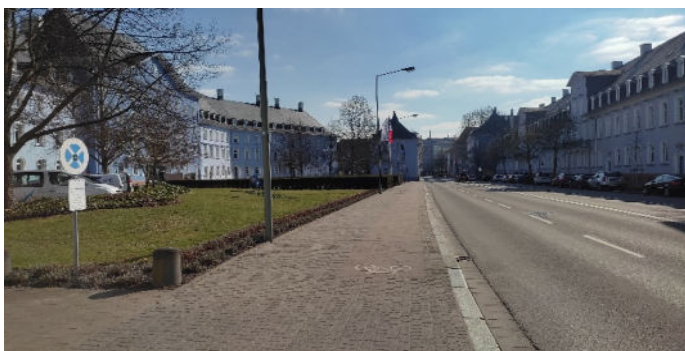
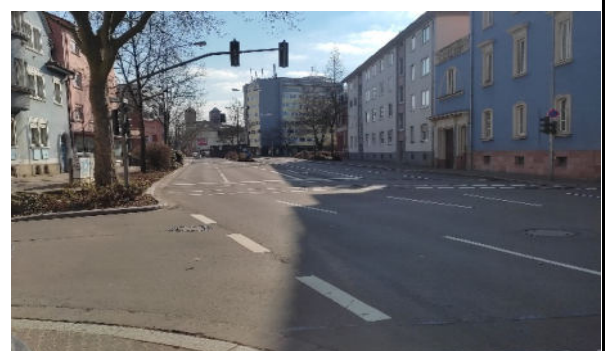
**Kürzel****BG 7 - F 13****Beschreibung Defizit**

unterhalb der Fischerstraße verläuft die verrohrte Lauter; oberirdisch befindet sich hier ebenfalls der Tiefpunkt, wo sich größere Wassermengen aufstauen können; hier ggf. lokaler Speicherraum aktivierbar über Grünflächen und breite öffentliche Flächen; hoher Bestand an älteren Gebäuden mit wenigen ebenerdigen Gebäudeöffnungen

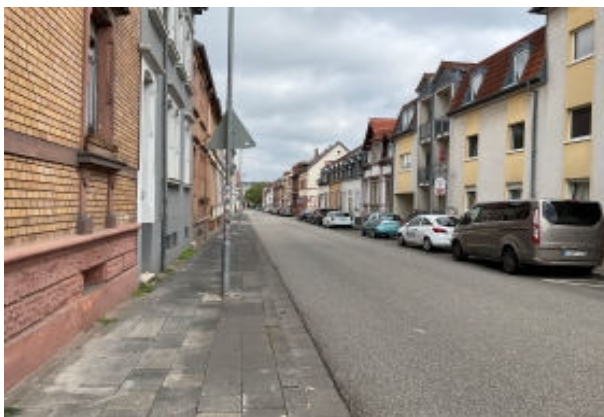
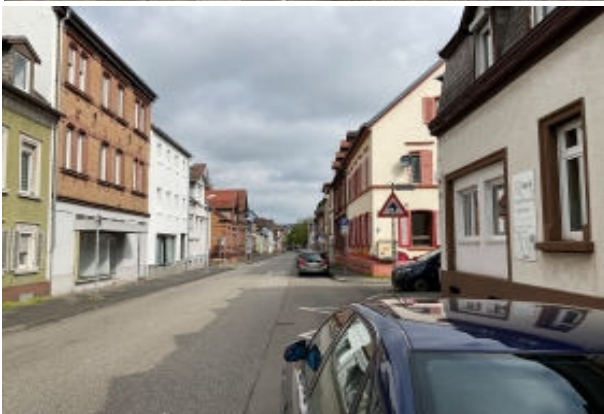
**Kürzel****BG 7 - F 15****Beschreibung Defizit**

aus dem südlichen Stadtteil "Betzenberg" strömt ein größerer Fließweg über die Fabrikstraße dem Tiefpunkt in der Fischerstraße zu; der Bereich entlang des Fließweges ist vollständig versiegelt mit engstehender Bebauung und vielen ebenerdigen Gebäudeöffnungen; größere öffentliche Flächen für die Entwicklung gibt es nicht - ggf. nur private Parkplatzflächen am Kreuzungsbereich mit der Barbarossastraße (die derzeit nicht angeströmt werden)

(O) - Objektschutzmaßnahmen für alle Anlieger mit tiefliegenden Gebäudeöffnungen am Fließweg

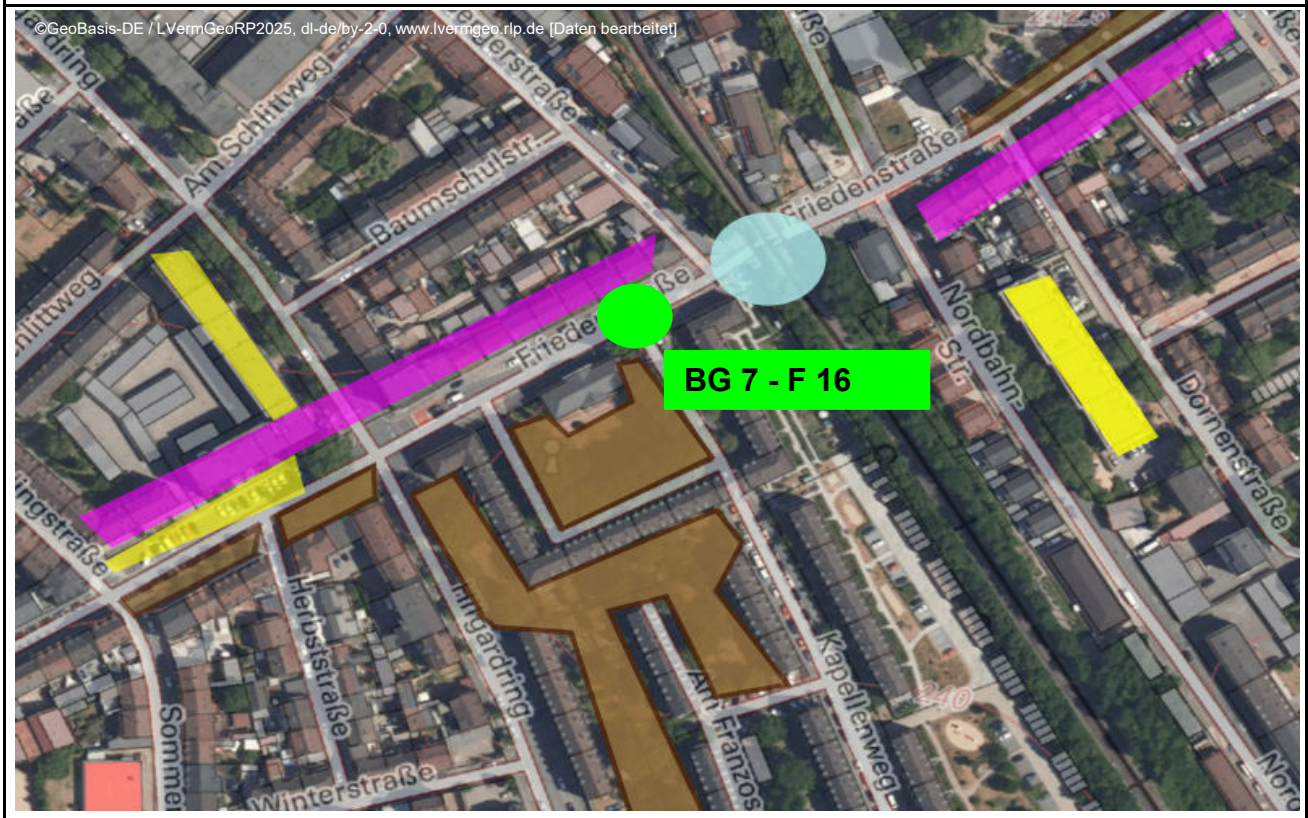
### Lokalisierung Maßnahmenvorschläge

| <p>Wannentiefpunkt unter der Bahnunterführung in der Friedensstraße mit größerem Fließweg von beiden Seiten, einmal aus Richtung Friedensstraße, die andere Richtung aus Nordbahnstraße und Tirolfstraße; ebenerdige Gebäudeöffnungen vorhanden; keine öffentlichen Grünflächen, die angeströmt werden vorhanden; Wasser verbleibt auf dem Straßenraum</p> | |

**(O)** - Objektschutzmaßnahmen für alle Anlieger mit tiefliegenden Gebäudeöffnungen am Fließweg / Tiefpunkt

**(LN<sub>F</sub>)** - Erhalt der privaten und öffentlichen Grünflächen

**(S)** - Ertüchtigung der Flachdächer als Gründächer mit Speicherfunktion; Nutzung der Parkplatzflächen als Zwischenspeicherraum z.B. durch Rigolen; Flachmulden in den straßenbegleitenden Grünflächen als kurzzeitiger Zwischenspeicher

**(GK)** - Anbringen von Wasserstandsmesslaten an der Bahnunterführung

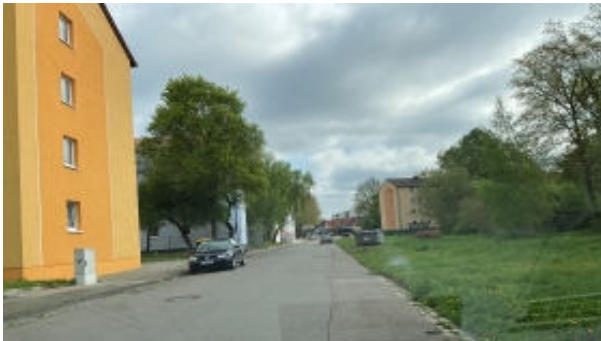
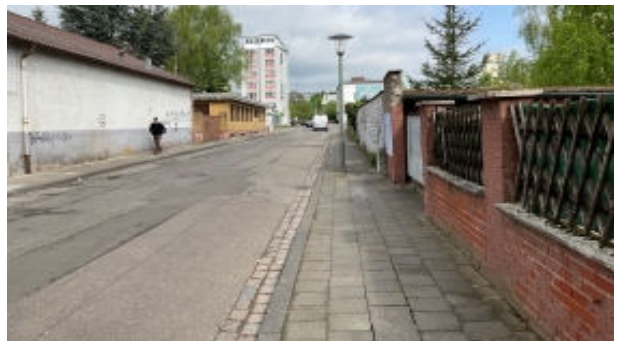
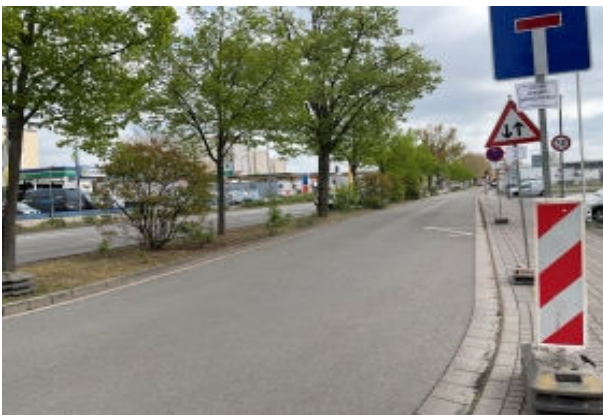
**Kürzel****BG 7 - M 17****Beschreibung Defizit**

größerer Fließweg, der über die Außenbereiche dem Wannentiefpunkt in der Friedensstraße zufließt; Fließweg über Mainzer Straße, Mennoitenstraße, Geranienweg bis zur Friedensstraße; Mainzer Straße ist eine Hauptverkehrsader in Kaiserslautern; im Anschluss an den Fließweg aufgelockerte Blockbebauung mit größeren Grünflächen als potentieller Zwischenspeicher denkbar; Verwendung von Grünstreifen zur Zwischenspeicherung an der Mainzer Straße nur mit Bodenfilter möglich, da hohe Belastung der Straße und folglich erhöhte Schmutzfrachten

**(O)** - Objektschutzmaßnahmen für alle Anlieger mit tiefliegenden Gebäudeöffnungen am Fließweg

**(LN<sub>F</sub>)** - Erhalt der privaten und öffentlichen Grünflächen

**(S)** - Prüfung der Grünstreifen an der Mainzer Straße zu Möglichkeiten der temporären Zwischenspeicherung von Niederschlagswasser

**(RF)** - großflächige Implementierung von Flachmulden in den Grünflächen am Geranienweg; Öffnung des Fließweges in die Flächen erforderlich;

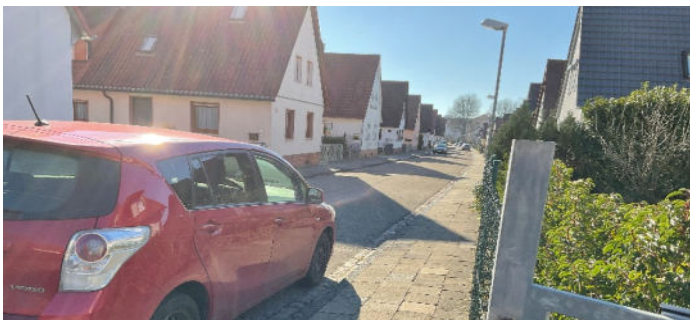
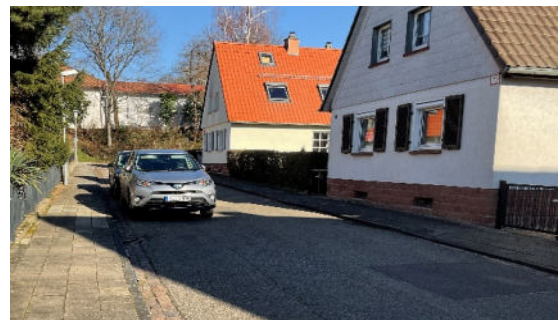
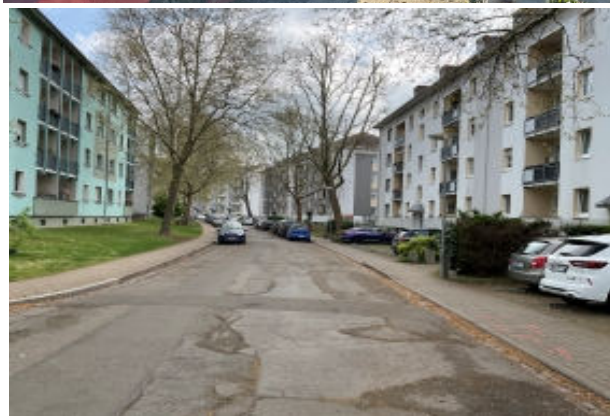
**Kürzel****BG 7 - K 18****Beschreibung Defizit**

größerer Fließweg beginnend von Schreberstraße, über Gärtnerstraße, Karl-Peters-Weg (und Gärten zwischen Karl-Peters-Weg und "Am Heiligenhäuschen") über Dornenstraße bis zum Tiefpunkt in der Nordbahnstraße; Bahndamm wirkt hier als Barriere; Abfluss nur über Mannheimer Straße möglich; **Geschwister-Scholl-Schule** befindet sich eigentlich erhöht, jedoch teilweise ungünstige Geländegestaltung dort, so dass eine Gefährdung möglich ist; Fließweg über die Gärten in der Karl-Peters-Straße wohl nur bei sehr großen Wasserständen möglich, da private Zäune, Mauern etc. den Fließweg behindern; bei Blockbebauung in der Dornenstraße lokaler Retentionsraum nicht ausgeschöpft

**(O)** - Objektschutzmaßnahmen für alle Anlieger mit tiefliegenden Gebäudeöffnungen am Fließweg; gilt auch für **wichtige Infrastruktur**

**(LN<sub>F</sub>)** - Erhalt der privaten und öffentlichen Grünflächen

**(S)** - Ausbau der Karl-Peters-Straße und Dornenstraße als Zwischenspeicherraum mit Mittelrinne; Nutzung der Parkplatzflächen als Zwischenspeicherraum

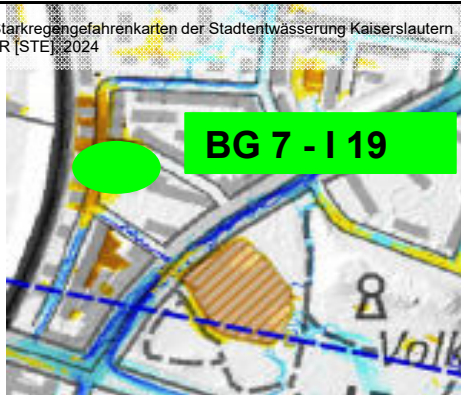
| Kürzel | | BG 7 - I 19 | | | |

| Bahndamm wirkt als Barriere; dadurch entsteht ein Wannentiefpunkt "Im Reiserfeld"; kein anderer Abfluss möglich; besonders die Garagenanlagen betroffen | | | | | |

| (O) - Objektschutzmaßnahmen für alle Anlieger mit tiefliegenden Gebäudeöffnungen<br>Tiefpunkt | | | | | |

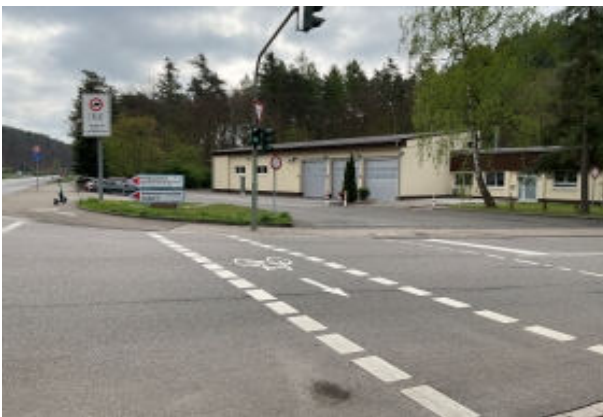
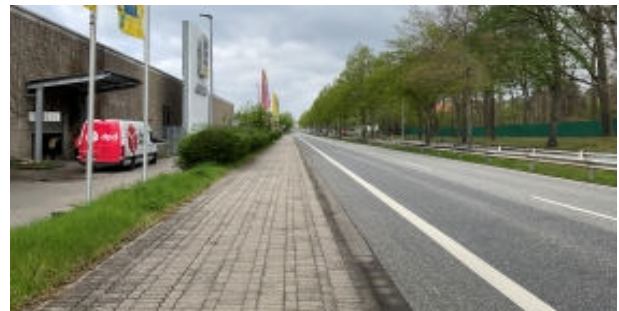
**Kürzel****BG 7 - M 20****Beschreibung Defizit**

auf dem Gelände der US-Streitkräfte entstehen mehrere kleine Fließwege, die die Mannheimer Straße kreuzen und dann südlich der B 37 (Mannheimer Straße) an Tiefpunkten sich aufstauen können; gefährdet ist auch das "Pfalz-Center", hier vor allem der westlich gelegene Bereich; von höheren Aufstautiefen ( $> 50$  cm) ist auch die **Feuerwache** westlich der Salinger Straße betroffen; Wasser strömt diesen gefährdeten Bereichen über die Außengebiete über die B 37 zu

| Kategorie(n) | O | LN | S | RF | | |
|---|---|---|---|---|--|--|
| <p><b>(O)</b> - Objektschutzmaßnahmen für alle Anlieger mit tiefliegenden Gebäudeöffnungen am Tiefpunkt, gilt <b>auch für Feuerwache</b> (z.B. Ausrüstung höher lagern - langfristig: Standorteignung kritisch prüfen und ggf. anpassen)</p> <p><b>(LN)</b> - Erhalt der Wald- und Grünflächen</p> <p><b>(S)</b> - Ausbau aller Stellplatzflächen als Zwischenspeicherraum für Regenwasser</p> <p><b>(RF)</b> - Pflege und Ausbau der Straßenbegleitmulden an der Mannheimer Straße</p> | | | | | | |

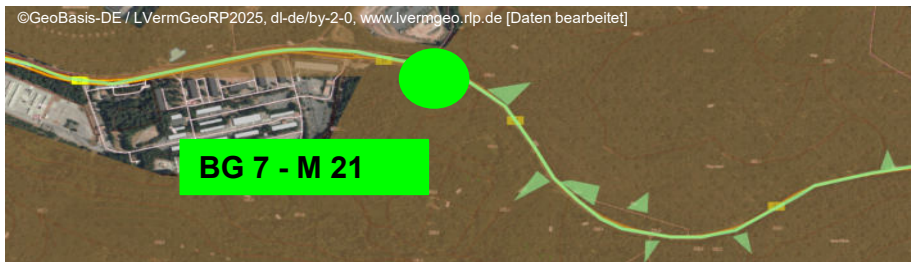
| Lokalisierung Maßnahmenvorschläge | | | |

| Mannheimer Straße - B 37 verläuft in einem Tiefpunkt und fungiert als Abflussbahn für Oberflächenwasser; transportiert Wasser in Richtung Kaiserslautern; angrenzende Panzer-Kaserne der US-Streitkräfte nach Kartenlage nicht gefährdet | | | |

| (RF) - Ausbau der Rückhaltung in den Waldflächen durch Anlage von Kleinstrückhalten; Ausbau von Rückhalt im Forst durch wassersensiblen Wegebau und Anlage von Retentionsmulden im Wald; Ausbau der straßenbegleitenden Mulden | | | |
| (LN) - Erhalt der Waldflächen | | | |

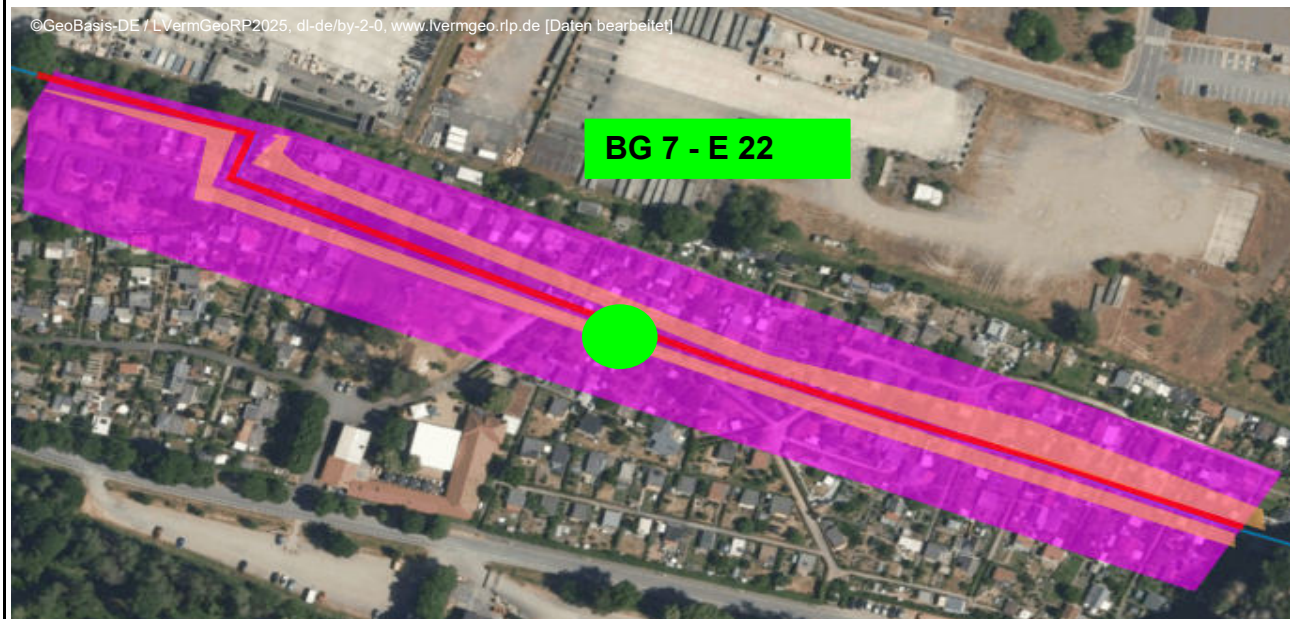
### Lokalisierung Maßnahmenvorschläge

die Lauter (hier Gewässer 3. Ordnung) verläuft offen durch eine Kleingartenanlage an der Entersweiler Straße, bevor die Verrohrung beginnt; nach Luftbild viele kleine Brücken u.Ä. direkt am Lauterufer; zusätzlich 90° Knick im Verlauf, hydraulisch ungünstig; Abstände zum Gewässer nicht eingehalten

(O) - Objektschutzmaßnahmen für alle Anlieger mit tiefliegenden Gebäudeöffnungen  
 (U<sub>G</sub>) - fortlaufende Unterhaltung des Gewässers; Einhaltung der Abstände zum Gewässer  
 (RV) - angepasstes Verhalten für Gewässeranlieger; keine Lagerungen mobiler Güter im unmittelbaren Gewässerumfeld
