## Anlage V - Steckbriefe Defizite

In dieser Anlage werden die Defizitstellen beschrieben und in Kartenausschnitten verortet sowie Maßnahmenvorschläge aufgezeigt.

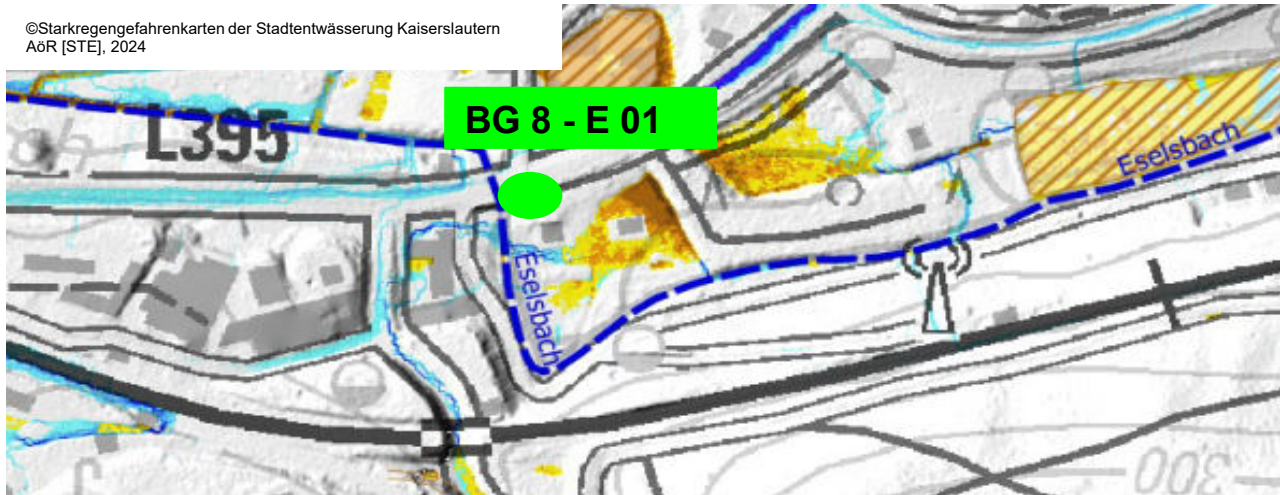
**Kürzel****BG 8 - E 01****Beschreibung Defizit**

Eselsbach strömt aus den Außenbereichen dem Ortsteil Eselsfürth zu; Regenrückhaltebecken und Teiche (Haupt- und Nebenschluss) vorhanden; mehrere Objekte befinden sich deutlich unterhalb des Straßenniveaus und sind potentiell gefährdet; Abflusswege überbaut und nicht mehr vorhanden

| <b><u>Maßnahmenvorschläge zur Verbesserung</u></b> | | | | | | |
|---|---|---|---|---|---|--|
| <p><b>(U<sub>G+E</sub>)</b> - Unterhaltung der bestehenden Teichanlagen und Regenrückhalteanlagen mit besonderem Augenmerk auf Standsicherheit der Dämme</p> <p><b>(LN<sub>F</sub>)</b> - Erhalt der Grünflächen</p> <p><b>(O)</b> - private Objektschutzmaßnahmen an Gebäuden mit tiefliegenden Gebäudeöffnungen entlang des Fließweges</p> <p><b>(RV)</b> - Abflusswege von Bebauung / mobilen Lagerungen freihalten</p> <p><b>(GK)</b> - ggf. kurzfristige Sperrung L 395 / L 401 erforderlich</p> | | | | | | |

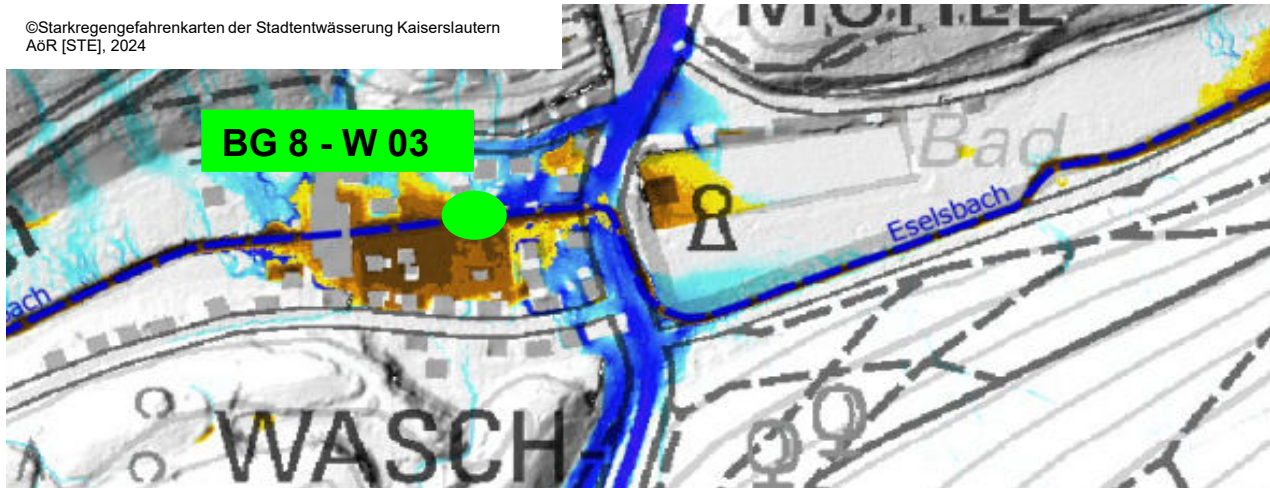
**Kürzel****BG 8 - W 03****Beschreibung Defizit**

Bachlauf eingengt und kanalisiert; Schäden an Ufermauer; keine Aue und Ausweichmöglichkeit vorhanden; gilt auch für den Bereich nach der Brücke; Bachlauf weitem Verlauf nicht zugänglich, teilweise überbaut Brücke wird saniert - Ausspülungen unter der Brücke; Korrosion am Auflager; Brückenkonstruktion reduziert Durchflussquerschnitt

| Kategorie(n) | O | tO | U <sub>G</sub> | S | RF | |
|---|---|---|---|---|---|--|
| <p><b>(O)</b> - Objektschutzmaßnahmen für alle Gewässeranlieger / Anlieger im Tiefpunkt</p> <p><b>(tO)</b> - Sanierung Brücke (erfolgt bereits) und zusätzlicher technischer Hochwasserschutz nach hydraulischer Berechnung</p> <p><b>(U<sub>G</sub>)</b> - fortlaufende Gewässerunterhaltung mit dem Ziel, den Abfluss zu gewährleisten; Instandsetzung Ufermauern</p> <p><b>(S)</b> - Aufweitungen im Bachlauf und Entfernen Sohlbefestigung und Änderung Uferbefestigung (Grunderwerb erforderlich) zur Erhöhung Leistungskapazität Eselsbach im bebauten Bereich</p> <p><b>(RF)</b> - Renaturierung Eselsbach und Ausnutzung der Retentionsmöglichkeiten vor Ort (Grunderwerb erforderlich)</p> | | | | | | |

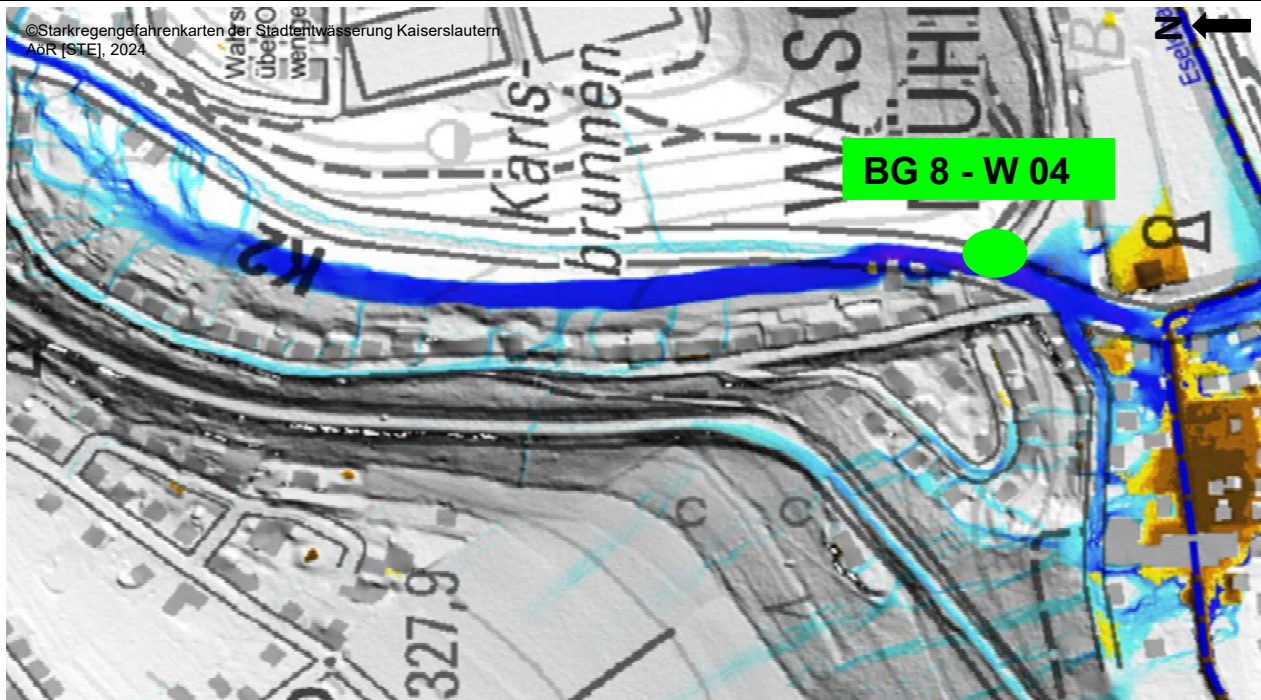
**Kürzel****BG 8 - W 04****Beschreibung Defizit**

aus Richtung Morlautern strömt dem Tiefpunkt an der Waschmühle über die Otterberger Str. und die danebenliegende Tiefenlinie Wasser zu; nur begrenzte Möglichkeiten aufgrund von Bordsteinen, dem Bachlauf zuzuströmen; durch Flachborde an Einfahrten primär Zufluss zu Privatgrundstücken; zwei Straßenabläufe vorhanden, jedoch nicht am absoluten Tiefpunkt

| Kategorie(n) | O | tO | U <sub>E</sub> | RF | | |
|---|---|---|---|---|--|--|
| <p>(O) - Objektschutzmaßnahmen für alle Anlieger im Tiefpunkt - gilt auch für Schaltschränke</p> <p>(tO) - Abschlüsse von der K 2 Otterberger Str. in die Grünfläche, um Zuflussmenge und Fließgeschwindigkeit zu reduzieren; zusätzliche Abläufe am Tiefpunkt</p> <p>(U<sub>E</sub>) - fortlaufende Unterhaltung der bestehenden Straßenabläufe - Erhöhung des Wartungsturnus am Tiefpunkt</p> <p>(RF) - verbesserte Ausnutzung der Grünfläche als Zwischenspeicher z.B. durch Erhöhung Wall und Anlage kaskadenförmiger Rückhalt</p> | | | | | | |

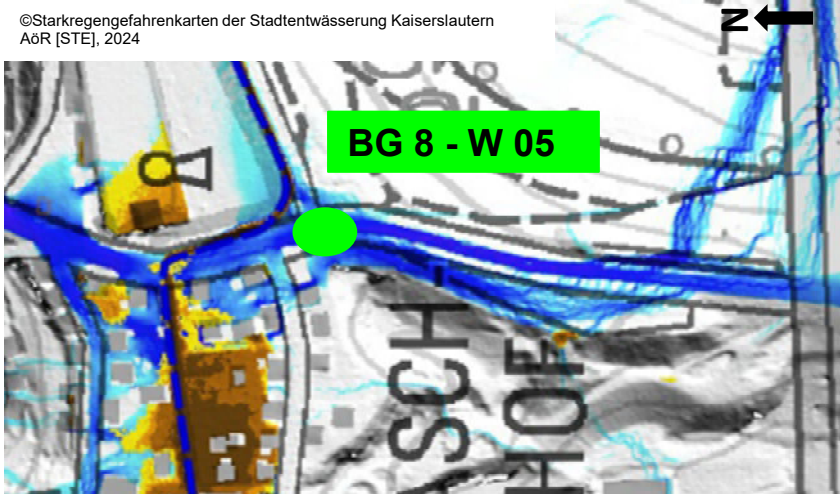
| dem Tiefpunkt "Waschmühle" läuft zusätzlich über die Morlauterer Straße Wasser mit hohen Fließgeschwindigkeiten zu ; Straßenentwässerung vorhanden, jedoch lokaler Zwischenspeicher nicht ausgenutzt, zusätzlich nach Aussagen aus dem Workshop Abläufe von der Autobahn | |

| <b>Maßnahmenvorschläge zur Verbesserung</b> | | | | | | |
|---|---|---|---|--|--|--|
| <p><b>(O)</b> - Objektschutzmaßnahmen für alle Anlieger im Tiefpunkt und am Fließweg</p> <p><b>(S)</b> - Anlage von Zwischenspeichern am / unter den Parkplätzen (ggf. unterirdisch) zur Pufferung von Wasserzuflüssen (ggf. auch von A 6)</p> <p><b>(U<sub>E</sub>)</b> - fortlaufende Unterhaltung der bestehenden Straßenabläufe - Erhöhung des Wartungsturnus am Tiefpunkt</p> | | | | | | |

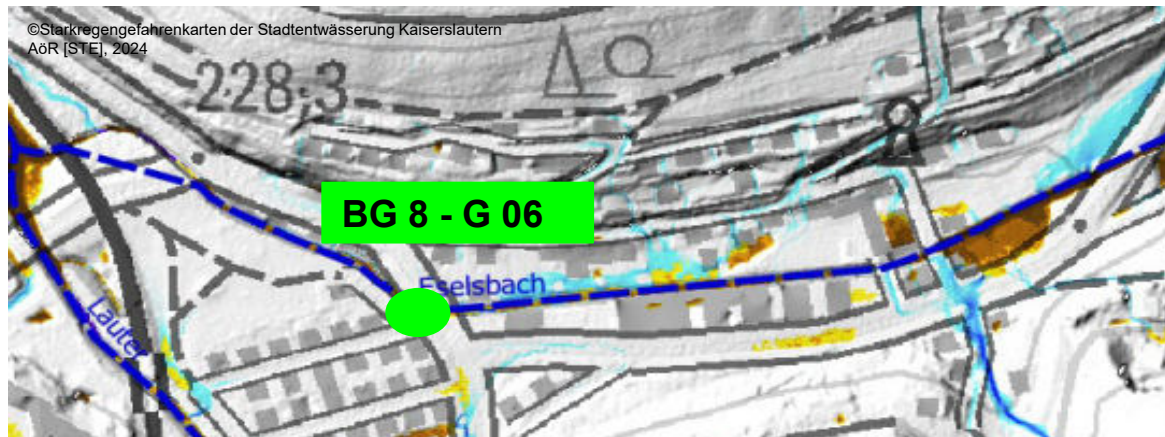
**Kürzel****BG 8 - G 06****Beschreibung Defizit**

innerhalb der Ortslage ist der Eselsbach in ein enges begradigtes Bachbett eingezwängt; keine Zugänglichkeit - umgebende Grundstücke größtenteils Privatbesitz; Abstände zum Gewässer nicht eingehalten; Aufweitungen nur im Unterlauf ggf. möglich; Bachbett neigt zur Versandung; Teile des Unterlaufes gehören zum ÜSG der Lauter

| <b>Maßnahmenvorschläge zur Verbesserung</b> | | | | | | |
|---|---|---|---|---|--|--|
| <p>(O) - Objektschutzmaßnahmen für alle Gewässeranlieger und alle Anlieger im ÜSG</p> <p>(U<sub>G</sub>) - fortlaufende Gewässerunterhaltung mit Fokus auf Gewährleistung des Abflusses</p> <p>(RV) - Abstände zum Gewässer einhalten - entfernen von mobilen Lagerungen; bauliche Abstände zum Gewässer auch für Nebengelasse einhalten</p> <p>(RF) - Renaturierung des Eselsbaches (Grunderwerb erforderlich)</p> | | | | | | |

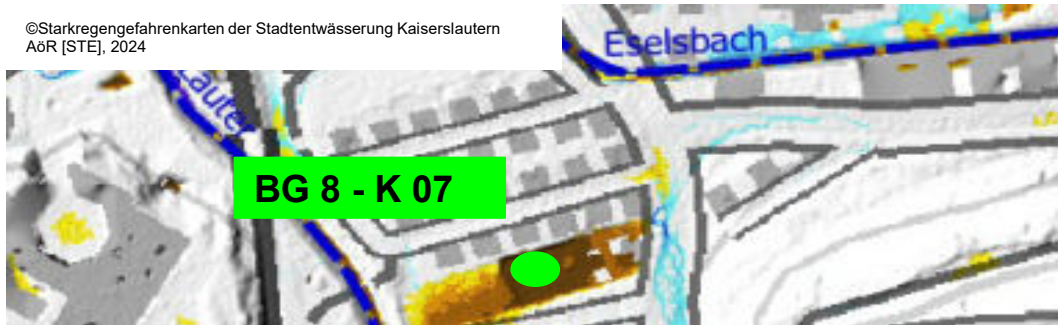
**Kürzel****BG 8 - K 07****Beschreibung Defizit**

zwischen dem provisorischen Damm an der Lauter und der Wohnbebauung existiert ein absoluter Tiefpunkt, in dem sich Wasser sammeln und aufstauen kann; zusätzlich befinden sich alle Wohnhäuser im vorläufig gesicherten Überschwemmungsgebiet der Lauter und sind somit zusätzlich hochwassergefährdet, auf Privatgrundstücken aufgrund der engen Bebauung keine Möglichkeiten mehr gegeben

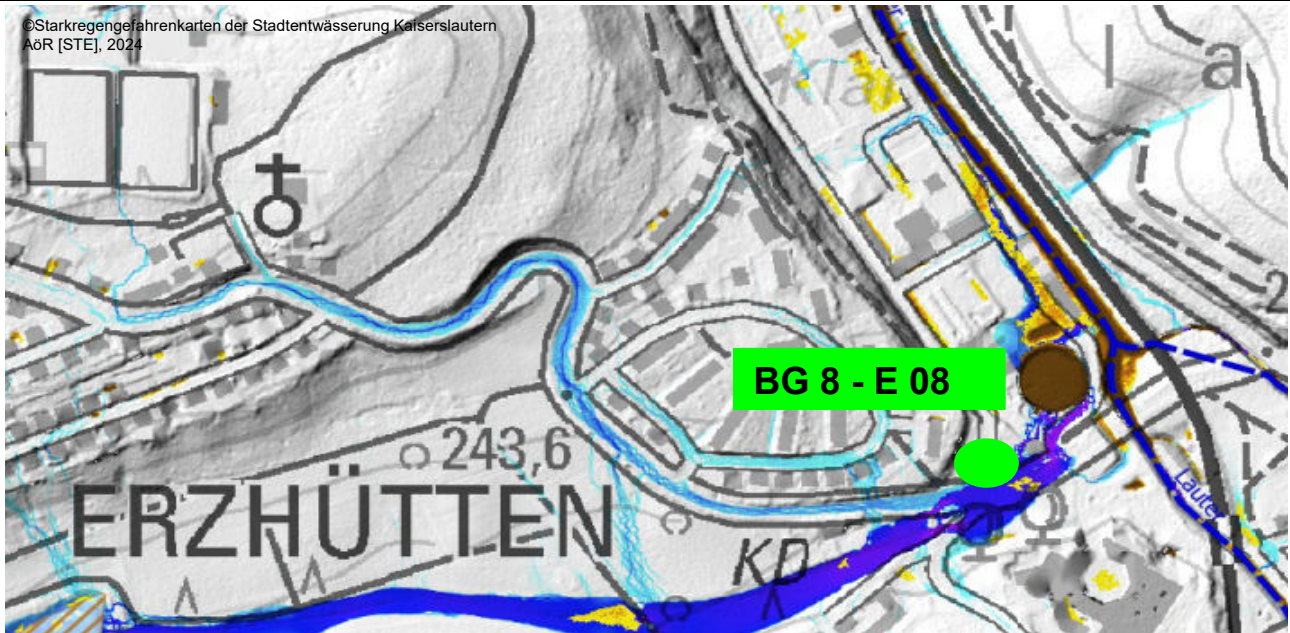
**Kürzel****BG 8 - E 08****Beschreibung Defizit**

über den Außenbereich fließt der wichtigen Infrastruktur Stadtentwässerung mit Kläranlage Wasser zu; zusätzlich besteht Überflutungsgefahr durch die Lauter

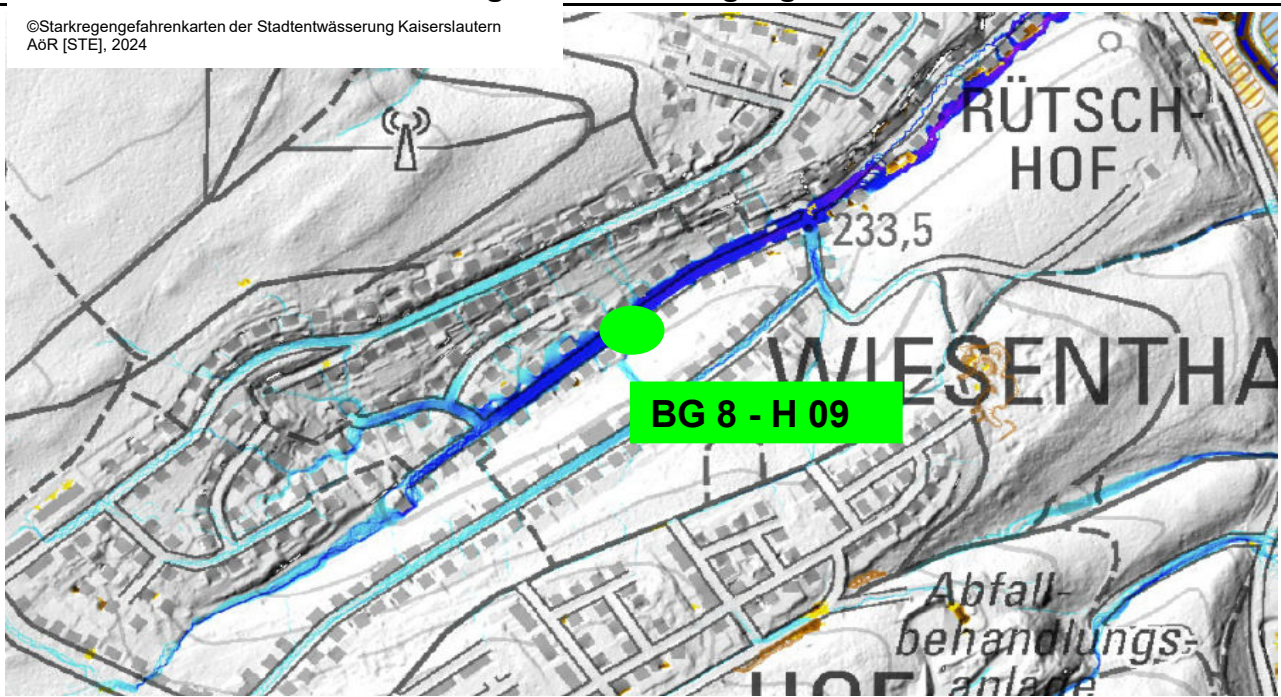
**Kürzel****BG 8 - H 09****Beschreibung Defizit**

aus dem Wald im Außengebiet trifft eine Tiefenlinie auf die Erzhütter Straße, die dann in Folge in den Grünflächen zwischen "Am Stollen" und Jacob-Diehl-Straße verläuft und über die Straße "Herrenwiesental" abfließt; in der Kreuzhofstraße kippt das Gefälle diffus Richtung der Häuser; sehr viele gefährdete Gebäude; kaum Handlungsmöglichkeiten gegeben; zusätzlich viele Schaltkästen u.Ä. am Fließweg innerhalb der Bebauung vorhanden

| <b>Maßnahmenvorschläge zur Verbesserung</b> | | | | | | |
|---|---|---|---|---|---|--|
| <p>(O) - Objektschutzmaßnahmen für alle Anlieger am Fließweg mit tiefliegenden Gebäudeöffnungen - gilt auch für Schaltschränke etc.</p> <p>(LN) - Erhalt Waldnutzung und Grünfläche in der Tiefenlinie</p> <p>(RF) - Ausbau Rückhalt in der Fläche durch Anlage von Kleinstrückhalten im Wald</p> <p>(S) - Umwandlung Spielplatzfläche in multifunktionale Fläche mit Speicherfunktion</p> <p>(S) - im Zuge Straßenausbau "Herrenwiesental" und Kreuzhofstraße als Notabflussweg / Zwischenspeicher ertüchtigen</p> <p>(N) - Ertüchtigung Notabflussweg durch Absenken Bordsteine / Geländemodellierung</p> | | | | | | |

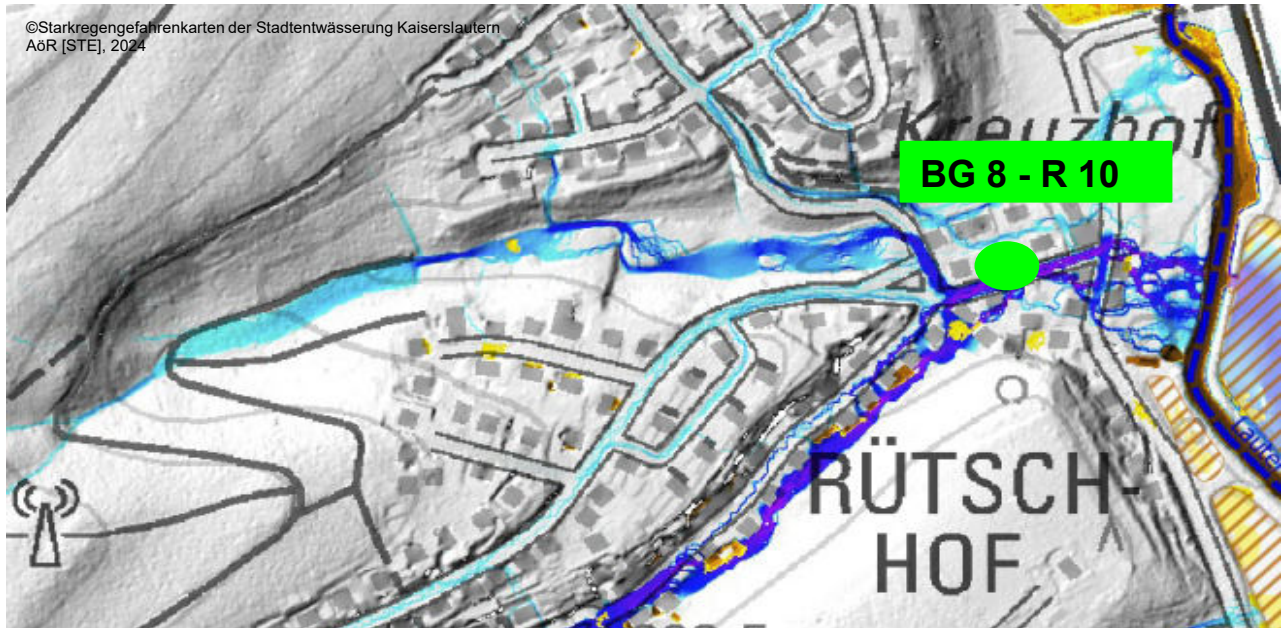
**Kürzel****BG 8 - R 10****Beschreibung Defizit**

eine Tiefenlinie trifft zwischen Assenmacherstr. und Talstraße auf die Bebauung; Fläche nach B-Plan bereits als Grünfläche festgesetzt; Fließweg vereint sich in Folge mit Abflussweg aus Kreuzhofstraße und strömt dann breit quer durch die Bebauung in Richtung Lauter; viele gefährdete Gebäude mit tiefliegenden Gebäudeöffnungen vorhanden

- (O) - Objektschutzmaßnahmen für alle Anlieger am Fließweg mit tiefliegenden Gebäudeöffnungen - gilt auch für Pumpwerk und Schaltschränke
- (LN<sub>F</sub>) - Erhalt Grünfläche in der Tiefenlinie
- (RF) - Ausbau Rückhalt in der Fläche durch Anlage von Retentionsmulden
- (N) - Ertüchtigung Notabflussweg durch Kombination von Hochborden, Überbögen und ggf. Straßengestaltung mit Mittelrinne (im Zuge Straßenausbau)
